UVODNO POROČILO

O PREISKAVI LETALSKE NESREČE

Helikopterja BELL 206B3,

registrske oznake S5-HKM, v kraju Šentjernej,

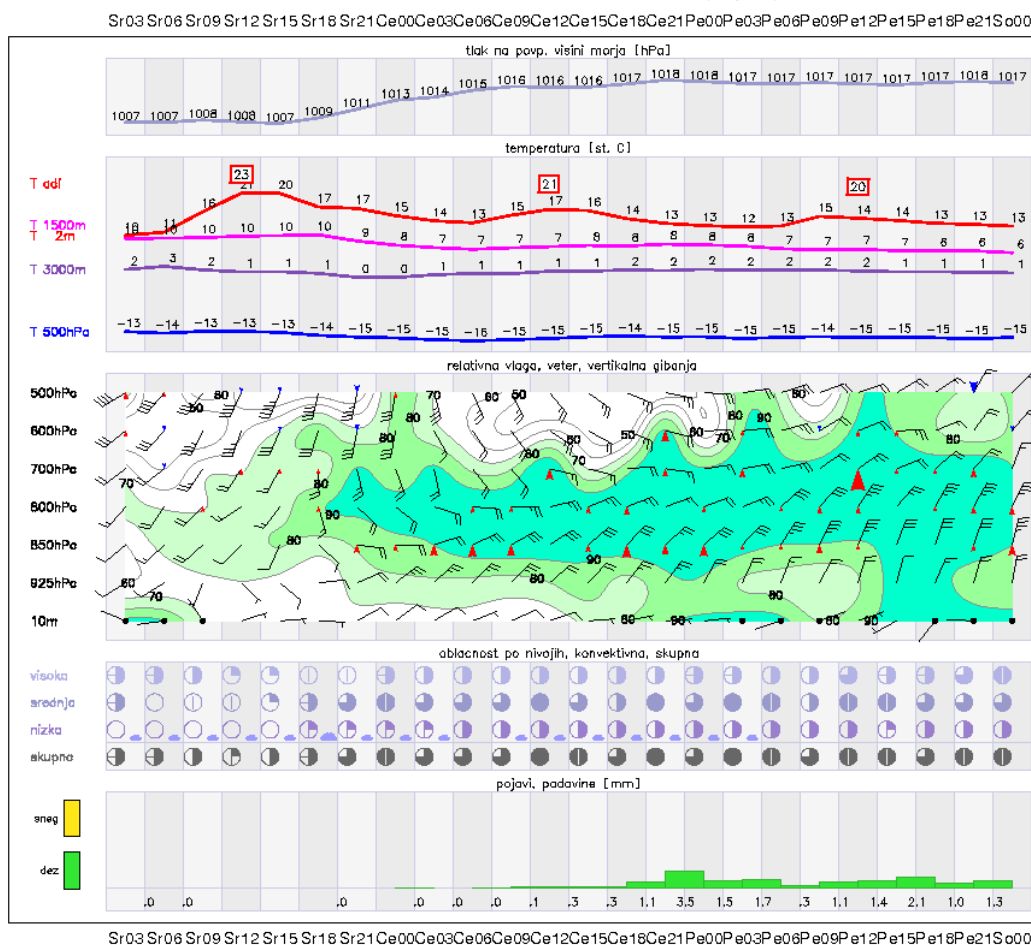
Slika 1: Tridnevni meteogram za letališče Cerklje ob Krki z veljavnostjo od 23SEP15 do 26SEP15

Glede na obravnavani dogodek nas na meteogramu na Sliki 1 zanima vertikalni profil vetra v dopoldanskem času 23.09.2015. Rezultati so naslednji:

- ob 08:00LT imamo pri tleh (10m) šibek zahodnik, na 2500 ft. (925 hPa) in na 5000 ft. (850 hPa) pa jugozahodnik;
- ob 11:00LT imamo pri tleh obračanje šibkega vetra, na 2500 ft. slabenje in obračanje vetra proti južni smeri, na 5000 ft. pa okrepljen jugozahodnik;
- ob 14:00LT imamo pri tleh vzhodnik, na 2500 ft. jugovzhodnik, na 5000 ft. pa deloma oslavljen jugozahodnik.

V tem časovnem obdobju lahko govorimo o vetrovnem striženju (wind shear), saj se smer vetra po višini izrazito spreminja, kar v osnovi kaže na možen vplivu nepredvidene meteorološke situacije (striženje vetra) kot morebitnem vzroku za nastanek izrednega dogodka.

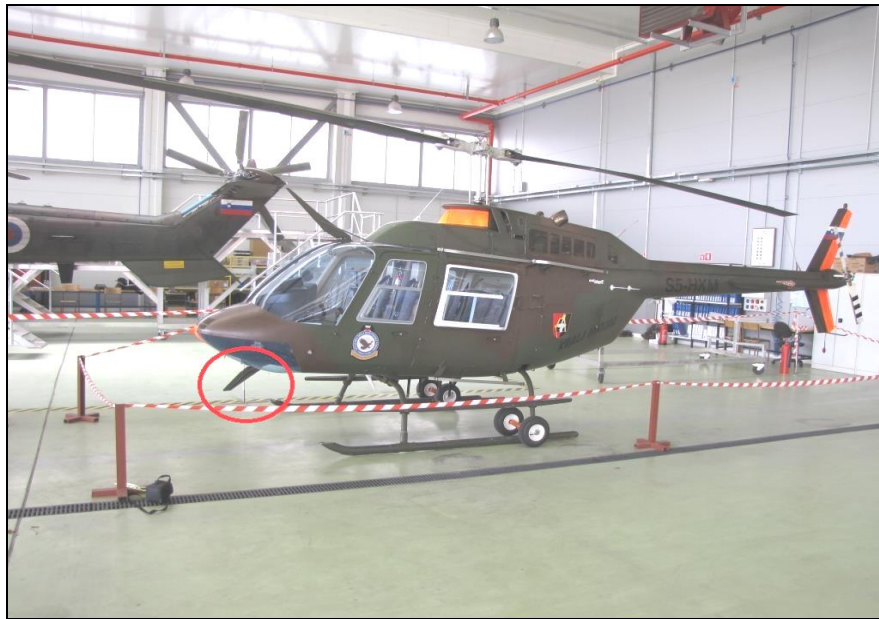
Slika 2: Izgled helikopterja takoj po letalski nesreči

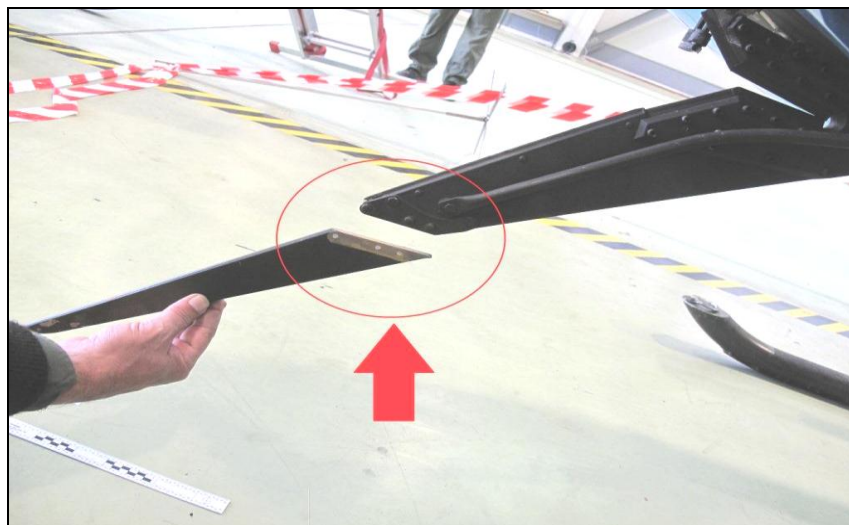
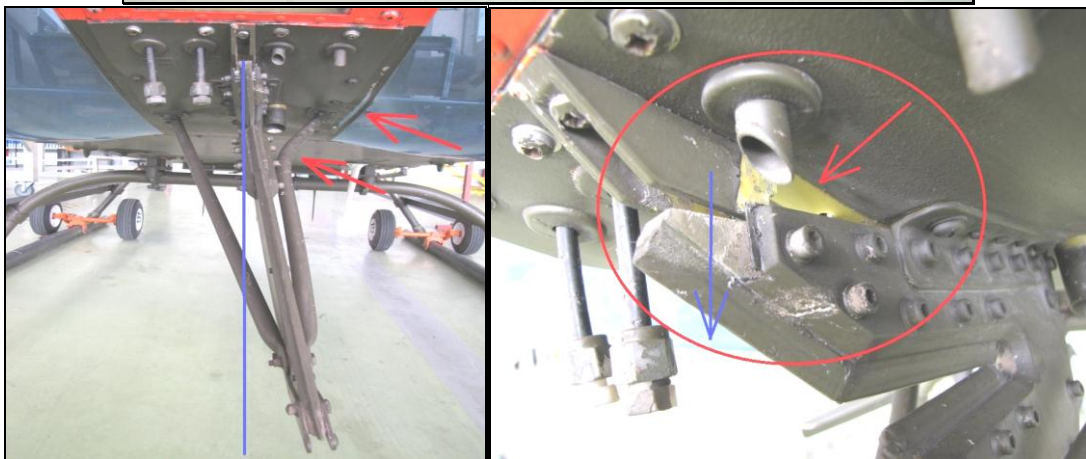
Ob prihodu preiskovalcev je bil poškodovani helikopter v hangarju Letalske baze ustrezno zavarovan, ter v Knjižici zrakoplova v rubriki »Ugotovljeno stanje zrakoplova« vpisano: »Hard Landing – possible Torque over 110%; Broken Wire Strike front due to landing on dirt with progressive speed.« Helikopter je s tem postal neploven.

Slika 3, 4 in 5: Poškodbe spodnjega dela sistema za rezanje žic (LOWER WSPS)

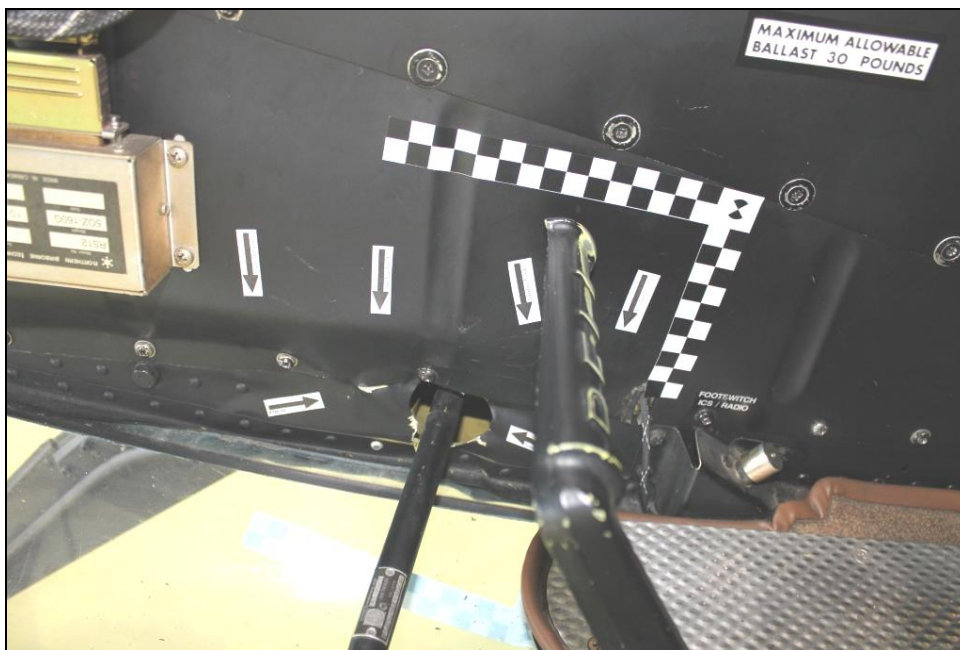
Slika 6: Poškodbe centralnega nosilca konstrukcije pilotske kabine (vitalni del helikopterja)

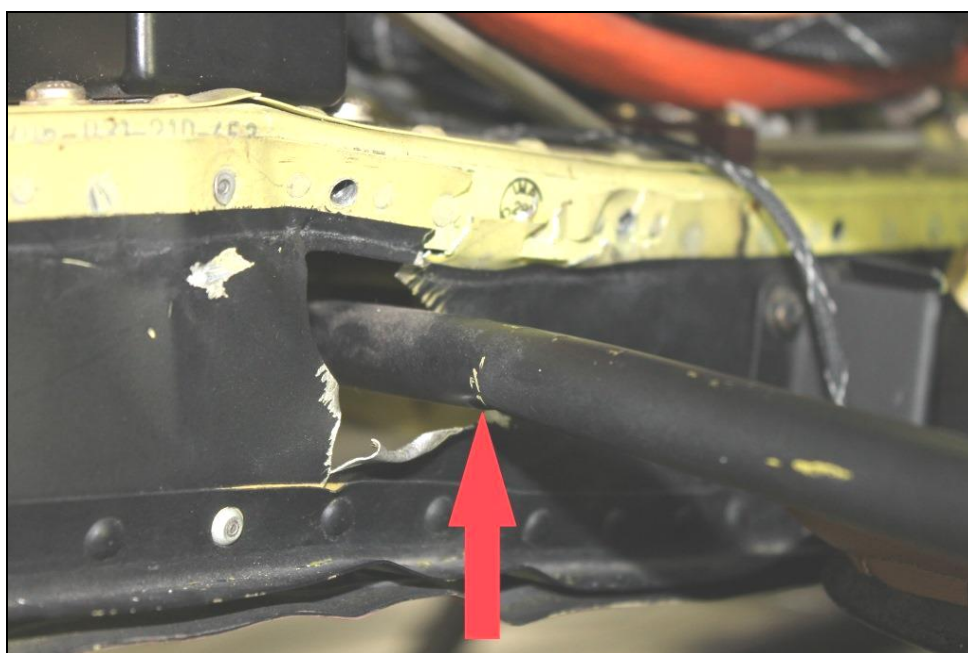
Slika 7: Poškodbe leve nožne-repne komande v pilotski kabini (vitalni del helikopterja)

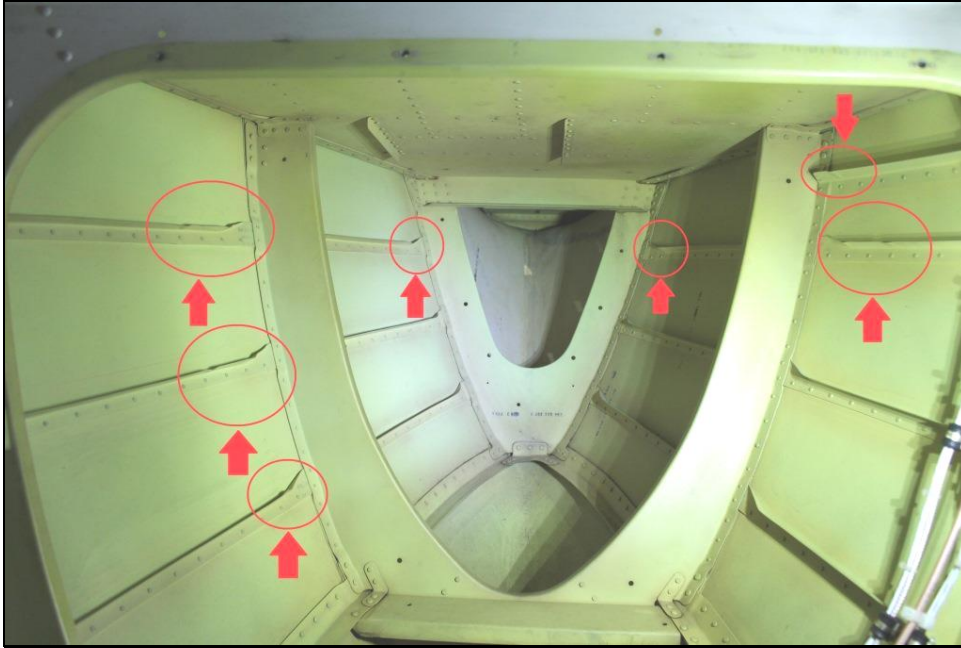
Slika 8: Poškodbe notranjih konstrukcijskih elementov-vzdolžnih nosilcev repnega konusa (vitalni deli helikopterja)

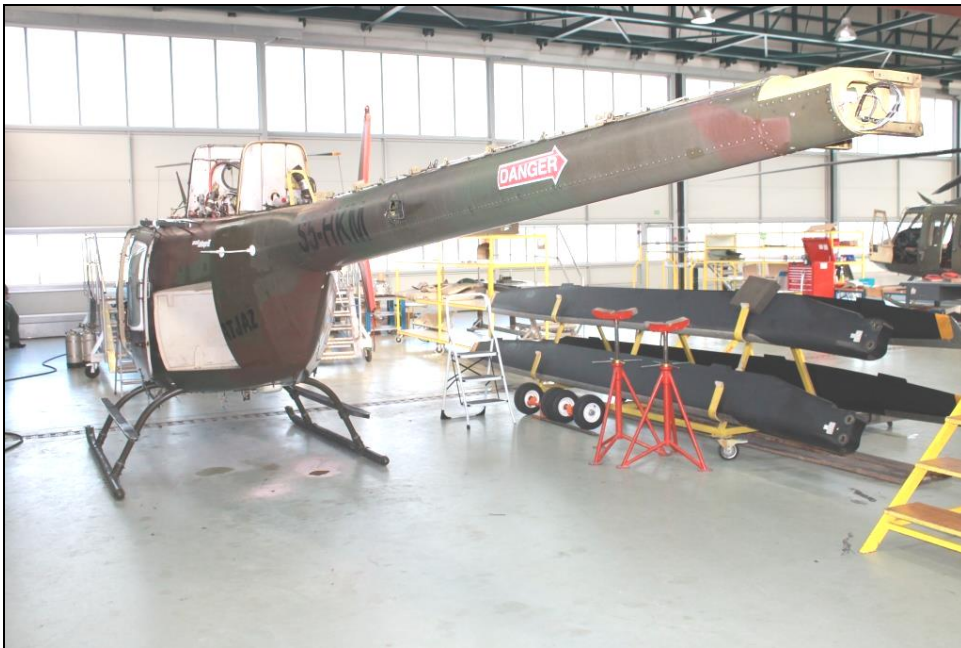
Slika 9: Vitalni deli helikopterja (motor, reduktor glavnega rotorja, glava glavnega rotorja, gred glavnega rotorja) so bili sneti iz helikopterja in poslani na generalno obnovo

Poškodovani: konstrukcija helikopterja, repni konus, togi prenosni komandni repni rotorja, sistem za rezanje žic. Glavni pogonski reduktor, motor in glava rotorja je potrebno poslati na izredni pregled v pooblaščenim vzdrževalnim organizacijam. Popravilo helikopterja je v teku, podrobnejši podatki bodo podani v končnem poročilu.
