POVZETEK KONČNEGA POROČILA

o preiskavi letalske nesreče

jadralnega zmaja Aeros Combat, ki se je zgodila

22. aprila 2015 na območju Struške gore

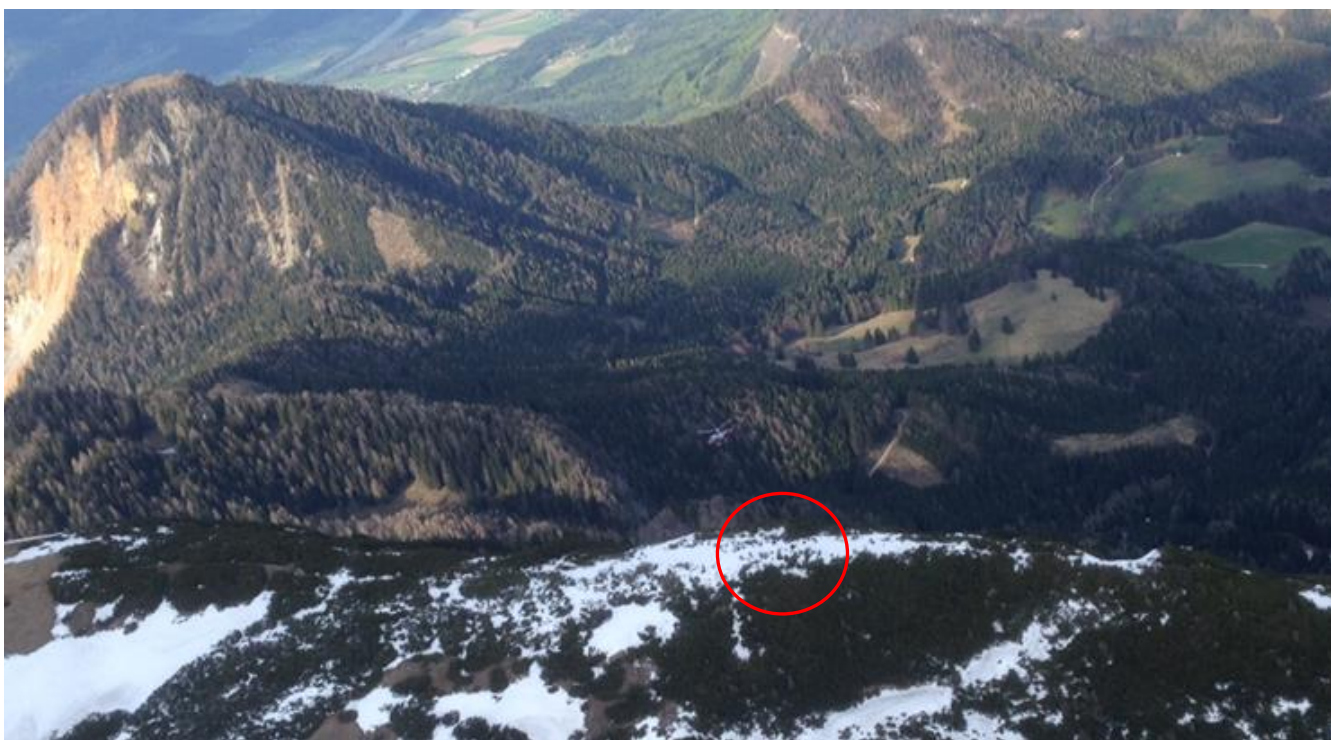
Slika 1: Vrh Struška – kraj strmoglavljenja – posnetek v smeri sever

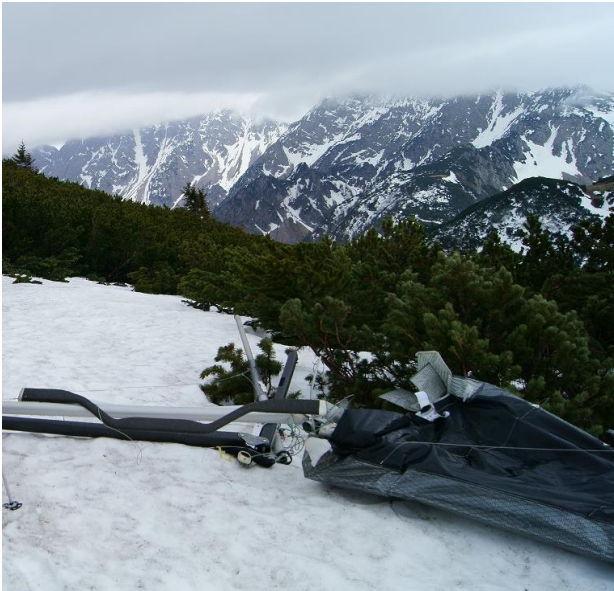
Ob pregledu zmaja na kraju dogodka je bilo ugotovljeno, da je zmaj trčil v veje ruševja ob odprtem reševalnem padalu. Ob strmoglavljenju zmaja je prišlo do večje deformacije nosilne konstrukcije. Prelomljeni so bili centralni karbonski nosilec ter stranski in srednji nosilec konstrukcije zmaja. Jadro zmaja je bilo pretrgano na polovico. Eno polovico jadra je med strmoglavljenjem odtrgalo z nosilne konstrukcije in ga komisija na območju nesreče ni našla.

Prizorišče pregleda razbitine

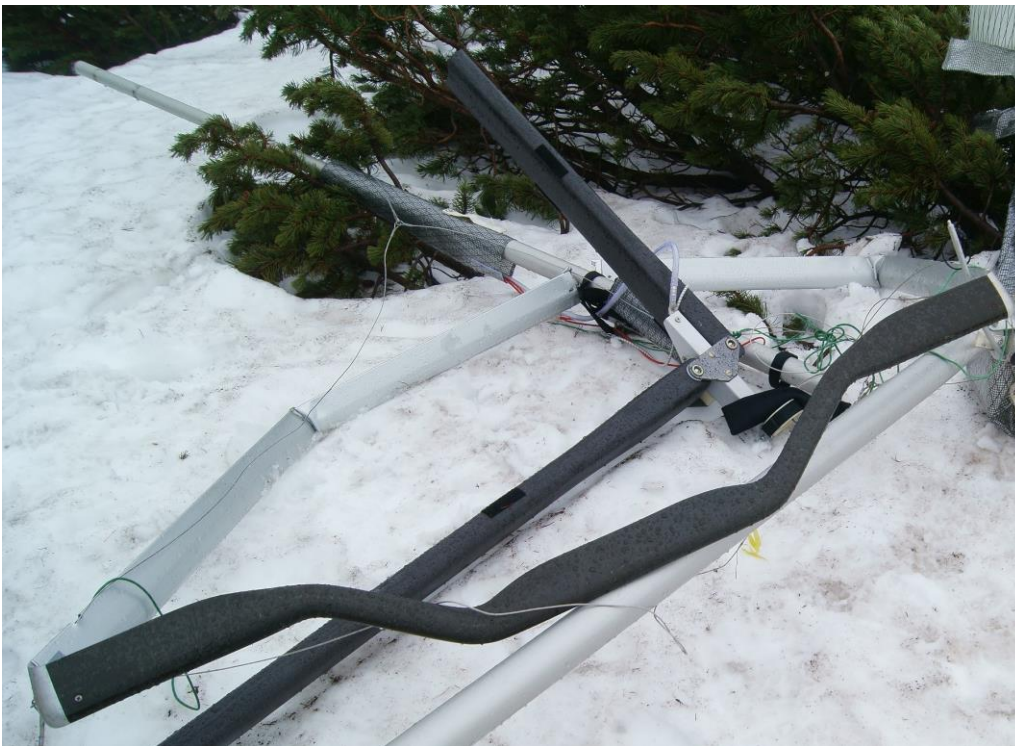
- da sta bila profila obremenjena izključno na tlak, in ne na upogib v smeri naprej. Upogib v smeri naprej je značilen pri slabih pristankih in takrat, ko pilot drži stranski profil z roko,
- da sta oba profila predhodno deformirana in nato poravnana, na kar kaže navidezna odsotnost deformacije v predelu kristalizacije (drugačna kakovost površine),
- da je zaradi kristalizacije pri prvotnem upogibu prišlo do bistvenega poslabšanja mehanske odpornosti profilov tako na upogib kot na tlak,
- da je po vsej verjetnosti prišlo do nenadne ukrivitve profilov oziroma porušnja že med letom, in ne pri pristanku ali padcu na kraju nesreče, na kar kaže smer upogibanja profilov.

Položaj razbitine – upognjeni stranski profili

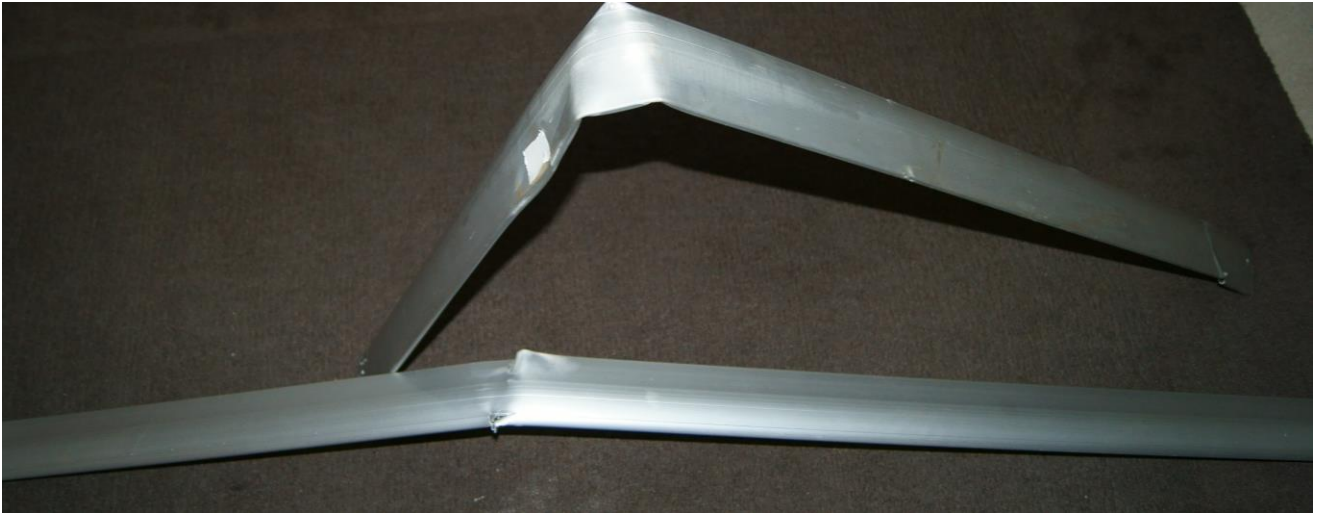
- profili so bili deformirani v smeri prečno na najdaljšo os profila oziroma ukrivljeni samo tako, kot da bi bili potisnjeni navzven trikotnika,
- na površini profilov so bili vidni znaki mikro razpok in kristalizacije površine. Večina predela kristalizacije je bila tam, kjer ni bilo geometrijske deformacije profila – profil je bil v tem področju raven (sliki 4 in 5),
- tik nad deformacijo desnega profila je vidna sled starejše deformacije – udrtina (sliki 3 in 5).

Potek analize. Poškodovani profili. Z belim selotejpm označeno mesto možne predhodne deformacije.

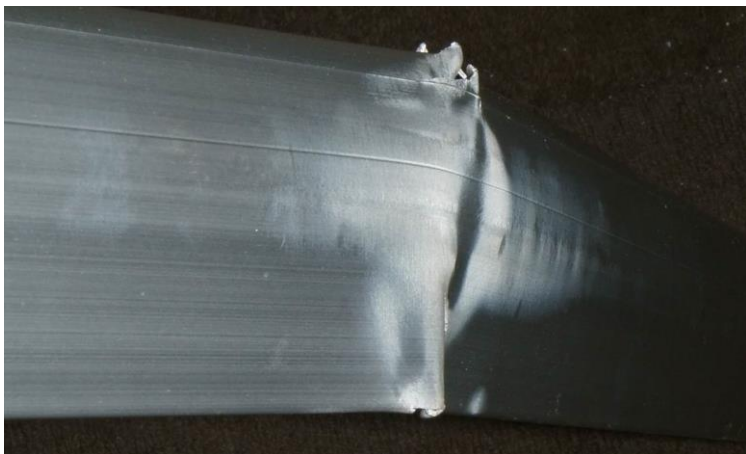
Rekristalizirano področje na levem profilu

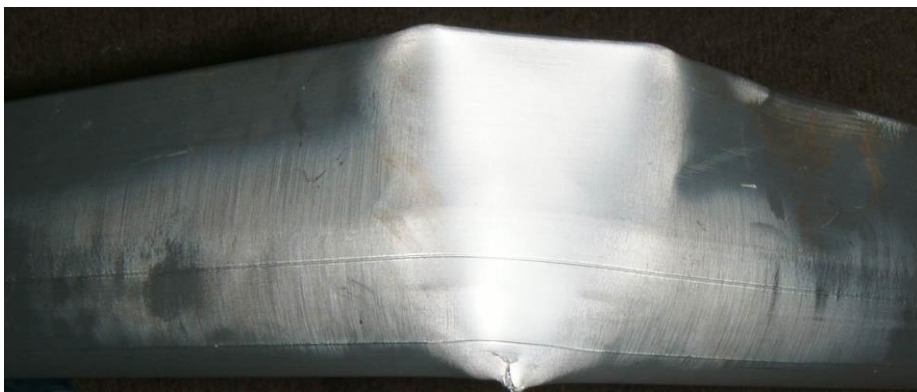
Rekristalizirano področje na desnem profilu. Vidna vdolbina v profilu v zgornjem delu slike
