# KONČNO POROČILO

## O PREISKAVI LETALSKE NESREČE

### MOTORNEGA LETALA PIPER PA28R-201,

reg. oznake OE-DYM, v kraju Mengeš,

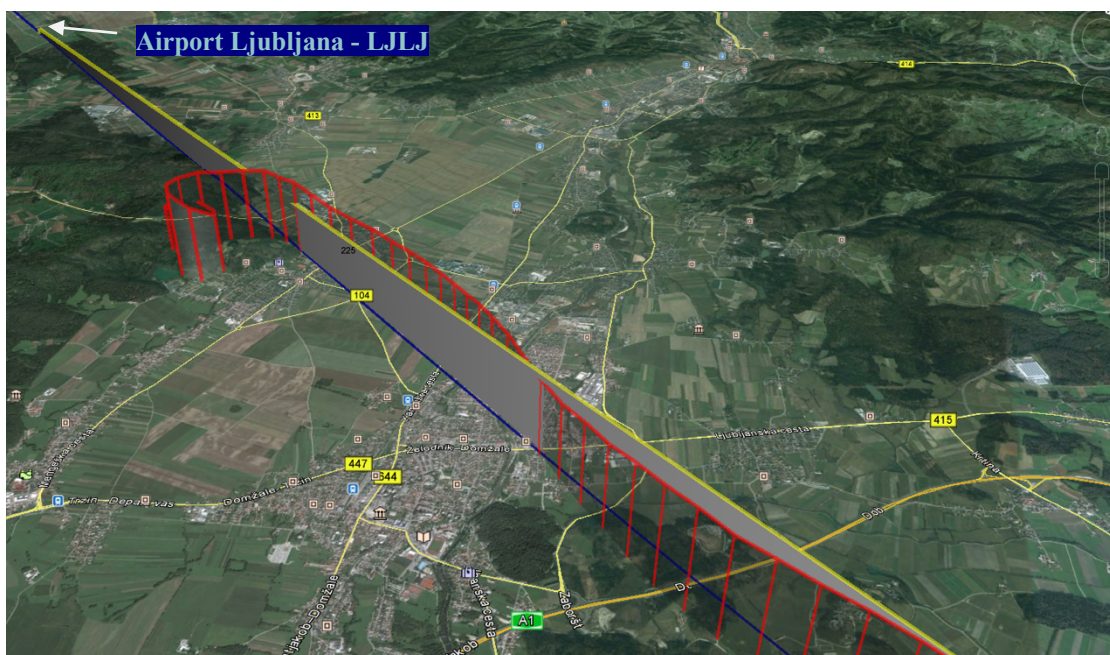
Slika 1: Z rumen črto je načrtan ILS prilet, z rdečo pa dejanska pot letala pred strmoglavljenjem

5,92 km od točke BASTA proti letališču (10,56 km pred predvideno točko dotika s stezo) je letalo doseglo maksimalno odstopanje v desno, kar je bilo zopet približno  $1^\circ$ . Po maksimalnem odstopanju po smeri v desno je letalo začelo zavijati v levo proti podaljšani osi steze. Podaljšano os steze je letalo preletelo 9,07 km pred predvideno točko dotika s stezo in nadaljevalo v levi zavoj s povečano kotno hitrostjo. Manever se je glede na radarske podatke končal s strmo spiralo približno 8,33 km pred planirano točko dotika s stezo (oziroma 926 metrov jugozahodno od zunanjega označevalnika L/OM).

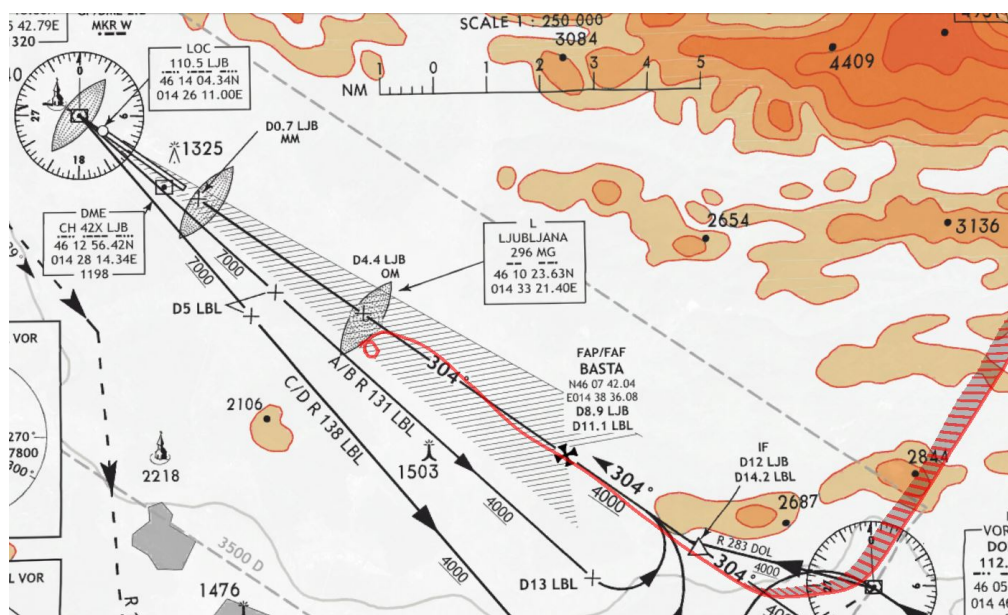
Slika 2: Z rdečo barvo je označena pot letala pred strmoglavljenjem

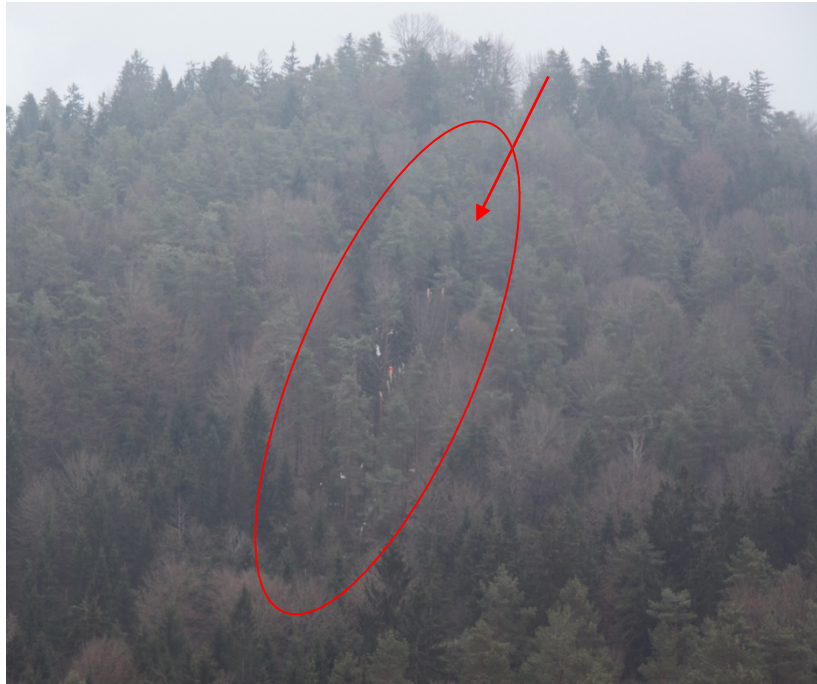
Letalo je v smeri gibanja (strmoglavljenja), od vrha hriba proti dolini, ob trku skozi poraščen gozd razpadlo na manjše kose. Letalo je najprej trčilo z levo polovico krila, ki se je od sile trka ob drevo odtrgala od trupa letala in obstala na tleh skupaj s pristajalnim kolesom. Kolo je bilo v izvlečenem in zaklenjenem položaju. Nekaj delov oplote letala je obstalo na krošnjah dreves.

Kabina letala, trup in repne površine so bile v delih zmečkane in neprepoznavne. V širšem krogu razbitin letala so najdeni deli instrumentalne plošče brez instrumentov. Identifikacija instrumentov na instrumentalni plošči letala ni bila možna (prav tako ne odčitki indikacij instrumentov, saj so bili ti uničeni do nerazpoznavnosti). Na skrajni spodnji točki linije strmoglavljenja se je nahajal motor skupaj s propelerjem.

*Slika 3: Mesto strmoglavljenja v liniji dolžine približno 120 m po pobočju navzdol*

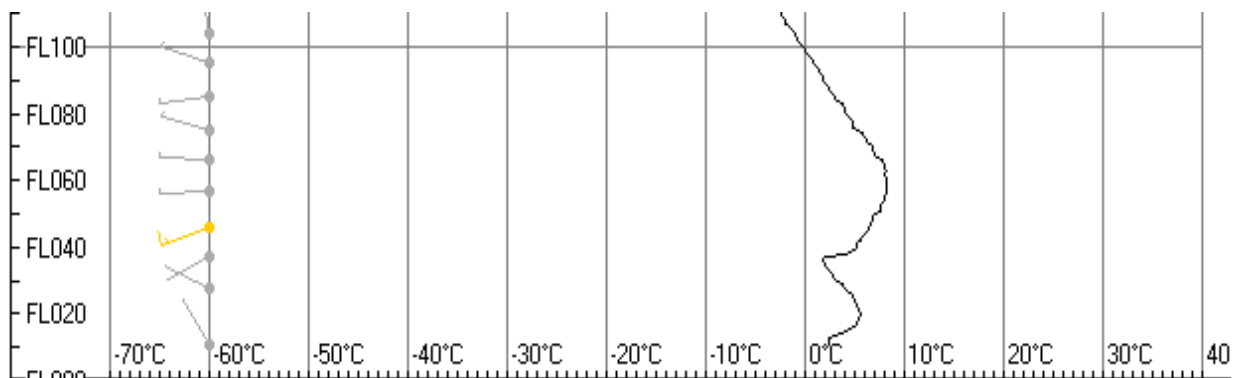
Nad Slovenijo je bila v spodnjih plasteh atmosfere temperatura nad 0°C. Temperatura je padla pod 0°C na višini nad 10000 FT (3000 m) (Slika 4). V atmosferi ni bilo pogojev za nastanek zaledenitev na konstrukcijskih delih letala, pod 10000 FT so bile temperature pozitivne, nad 10000 FT pa ni bilo kondenziranih kapljic (oblakov).

Slika 4: Temperaturni profil nad letališčem J. Pučnika Ljubljana ob 18:46 po lokalnem času

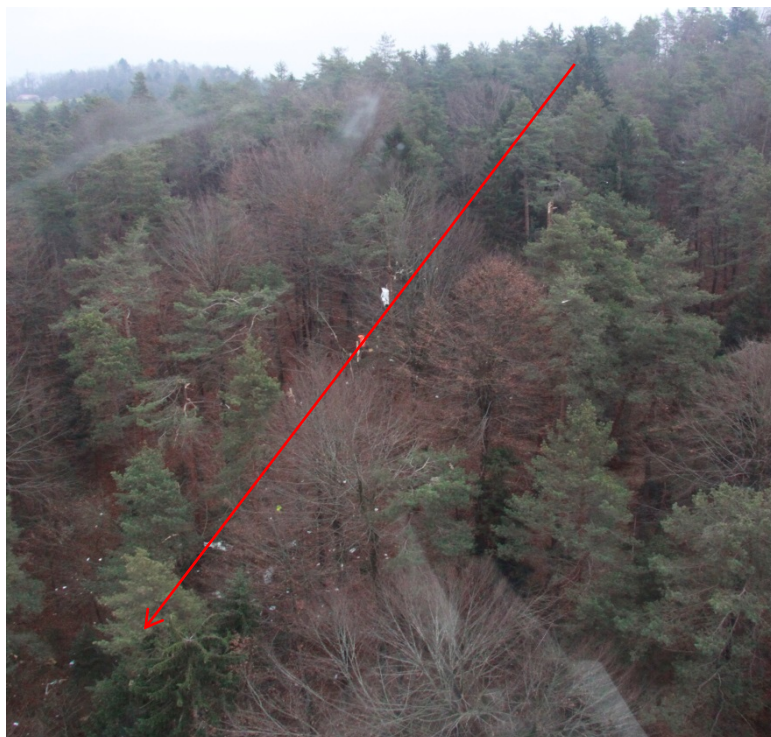
*Sliak 5: Prizorišče nesreče posneto iz helikopterja. Rdeča črta prikazuje smer strmoglavljenja*

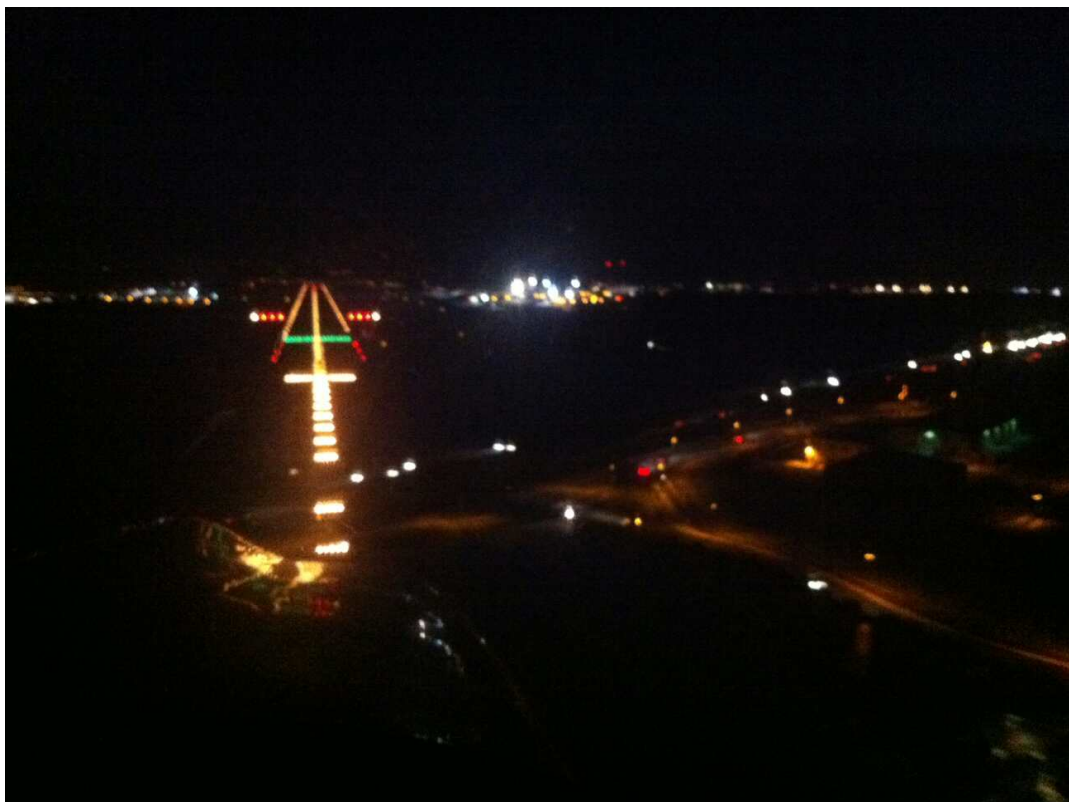
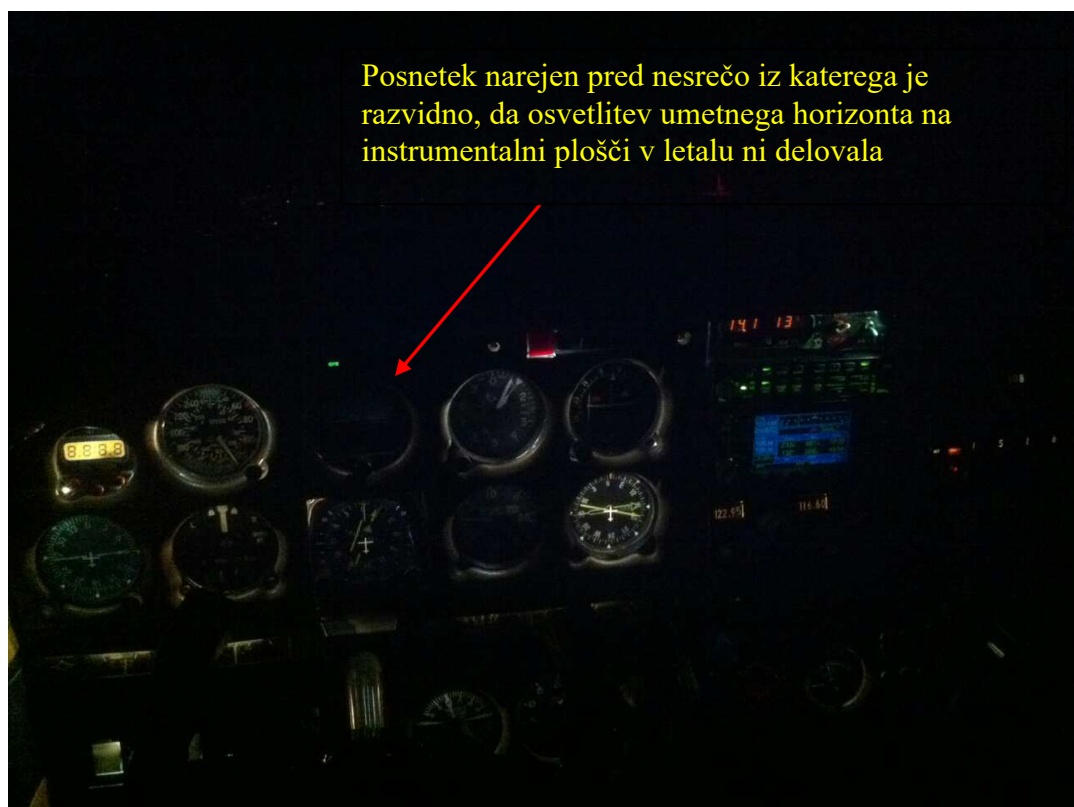
### PRILOGA 3      Fotografija instrumentalne plošče letala (OE-DYM)

- Nezadostna izkušnost pilota v instrumentalnem letenju v IMC pogojih je vplivala na nesrečo;
- Neustrezno osvetljena instrumentalna plošča (predvsem osvetlitev umetnega horizonta), je vplivala na orientacijo v prostoru in na kontrolo položaja letala;
- Časovno dlje trajajoča prekinitev vzdrževanja letalskih kvalifikacij za letenje v inštrumentalnih pogojih in na tipu letala je vplivala na nesrečo;
- V zadnji fazi ILS prileta se je pilot odločil za manever neuspelega prileta, nato je sledila napaka v tehniki pilotiranja – neusklajeno upravljanje letala po višini, nagibu in moči motorja med izvedbo neuspelega prileta;

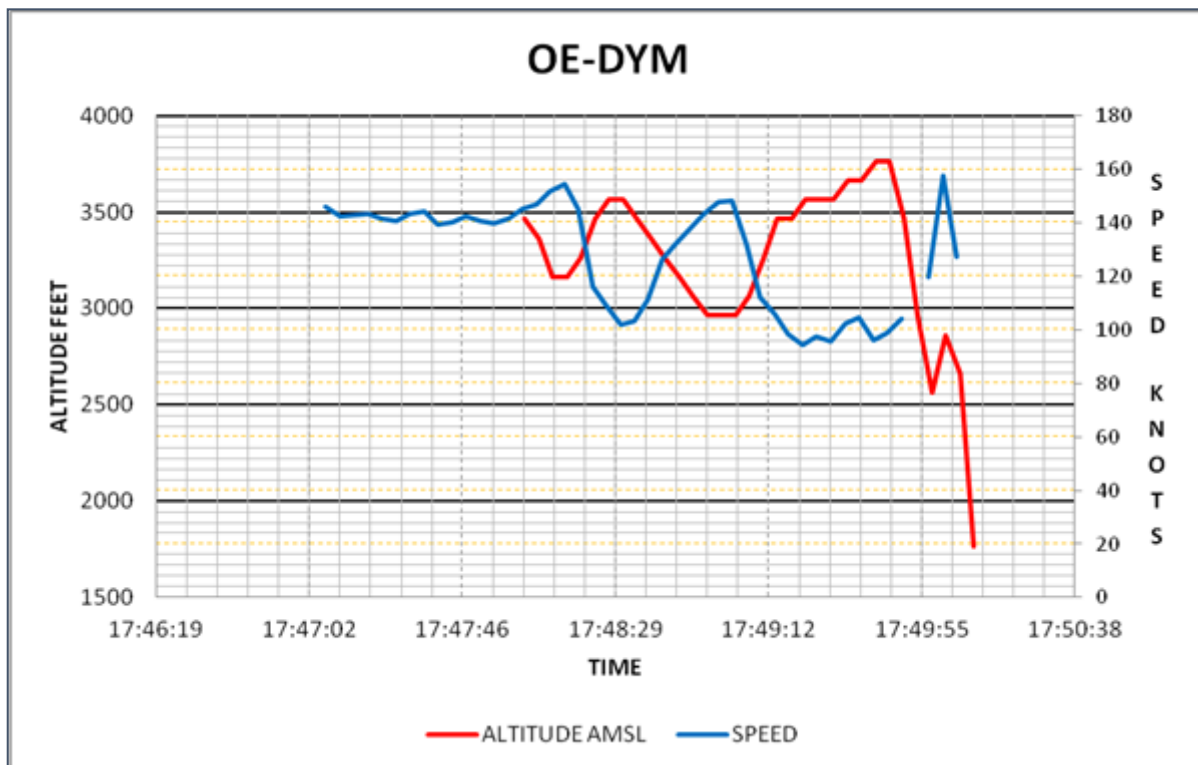
Hitrost glede na tla (ground speed) je v zadnjem delu beleženja variirala med 98 vozli in 157 vozli, odvisno ali je bilo letalo v vzpenjanju ali spuščanju. Hitrost vzpenjanja in spuščanja se je

*Nadmorska višina in hitrost glede na tla*

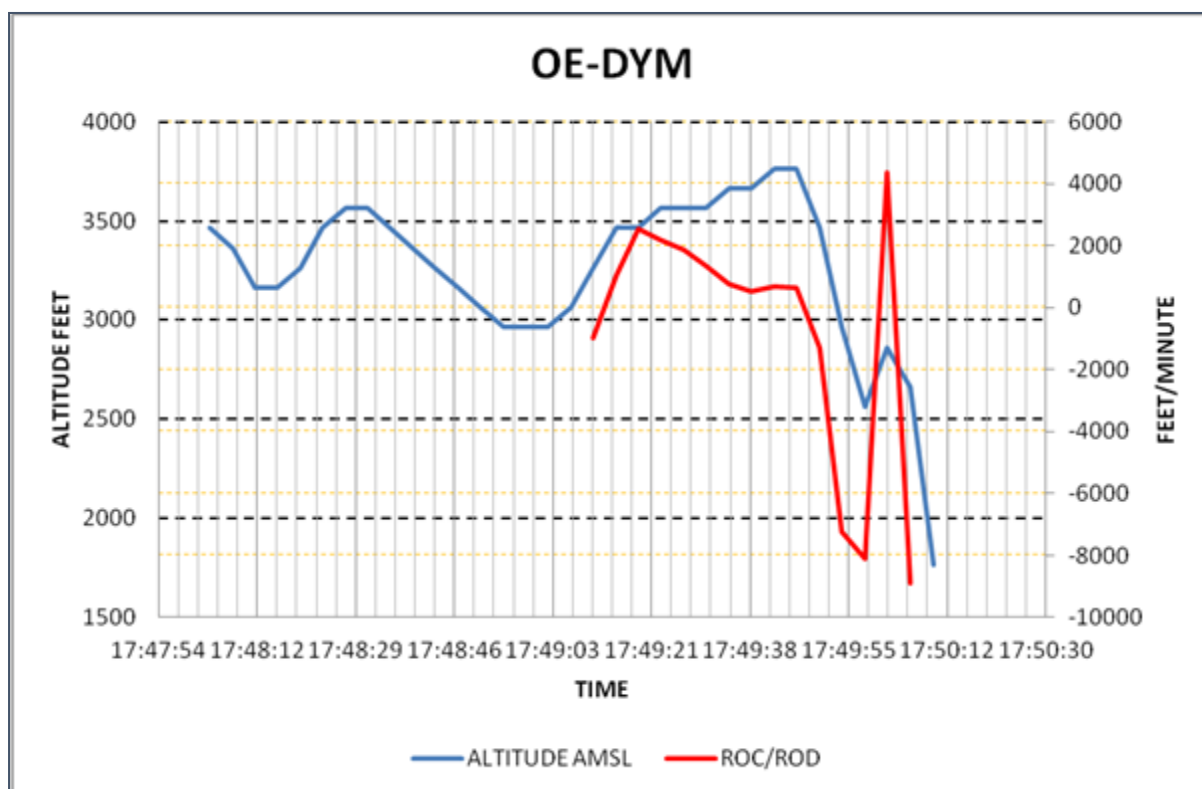
Ko je pilot opazil, da je odstopanje med priletom po višini preveliko, je želel znižati višino, da bi dosegel priletno ravnino, kar je razvidno iz časovnice na grafu višine ob času 18:48:29. Na tem mestu ni podatka o točnih vertikalnih hitrostih. Precej pa je sprememb v hitrosti in višini. Ko je pilot spuščal je hitrost narasla iz 100 vozlov na najvišji višini na malo preko 140 vozlov na najmanjši višini. Zatem pilot opazi, da do označevalnika verjetno ne bo dosegel predvidene višine in se v komunikaciji s kontrolorjem odloči, da bo vzpenjal na višino 5000 čevljev. Ta vzpenjajoči zavoj najprej poteka pri precej konstanti hitrosti med 90 in 100 vozlov. Letalo

najprej hitro pridobi skoraj 500 čevljev, potem pa ob hitrosti okrog 100 vozlov doseže maksimalno višino približno 3800 čevljev. V tem trenutku leta (18:50:00) letalo vstopi v strmo spiralo, ki je lahko posledica kratkotrajnega zloma vzgona na enem krilu med zavojem (brez zadrževanja obremenitve do polno prevlečenega leta). Iz radarskega posnetka je namreč razvidno, da je letalo doseglo velike vertikalne hitrosti in izvedlo oster zavoj. Pri tem je hitrost eksponentno narasla na okrog 160 vozlov.

*Višina in vertikalna hitrost (vzpenjanja/spuščanja)*

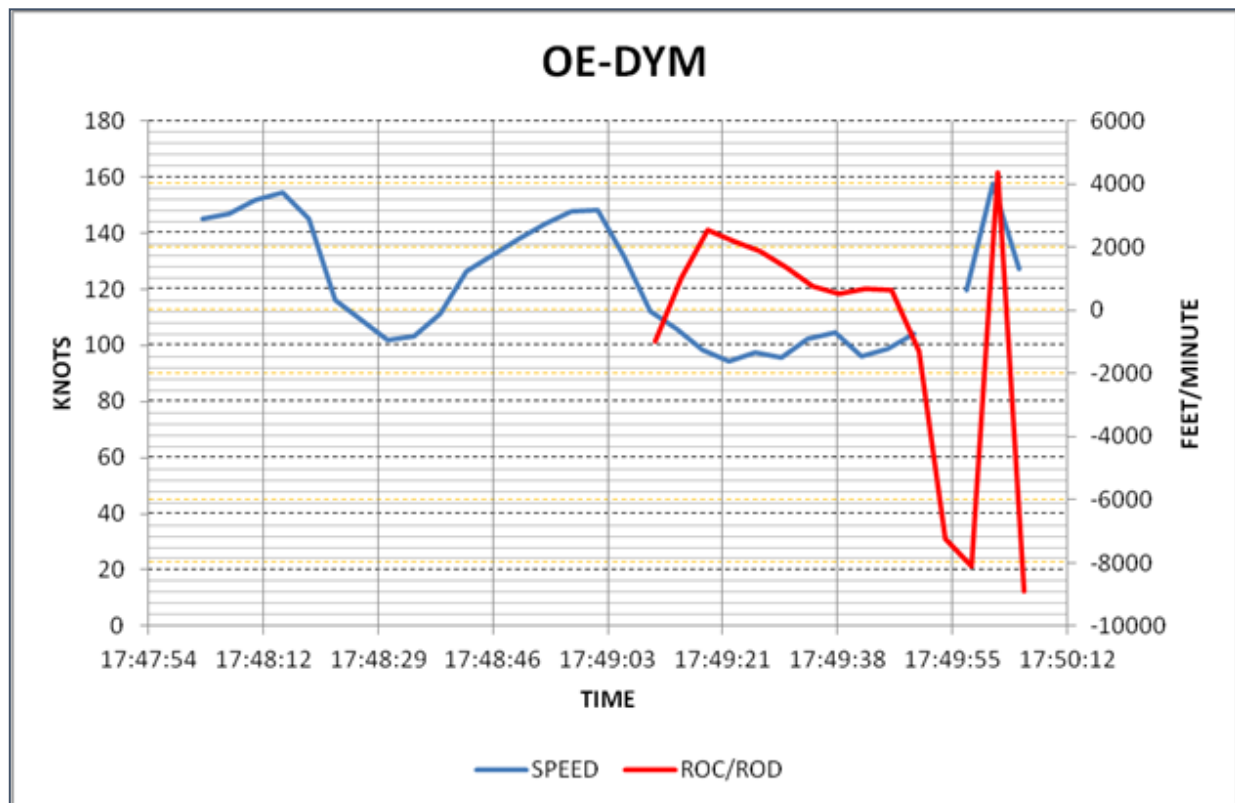
*Hitrost glede na tla in vertikalna hitrost*
