KONČNO POROČILO

O PREISKAVI LETALSKE NESREČE ULN TL 2000 STING,

REGISTRARSKE OZNAKE S5-PEI,

8. NOVEMBRA 2015 V BLIŽINI LETALIŠČA

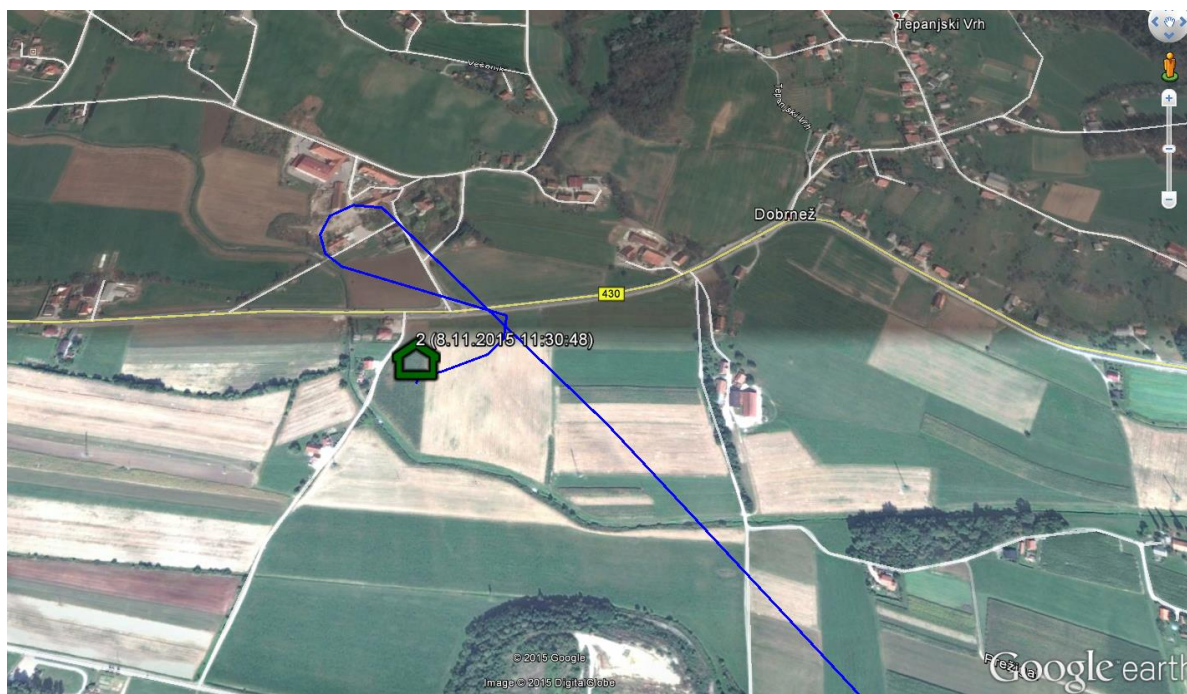
Slika 1: Linija leta pred strmoglavljenjem – podatek iz GSM-naprave, ki je bila vgrajena v ULN

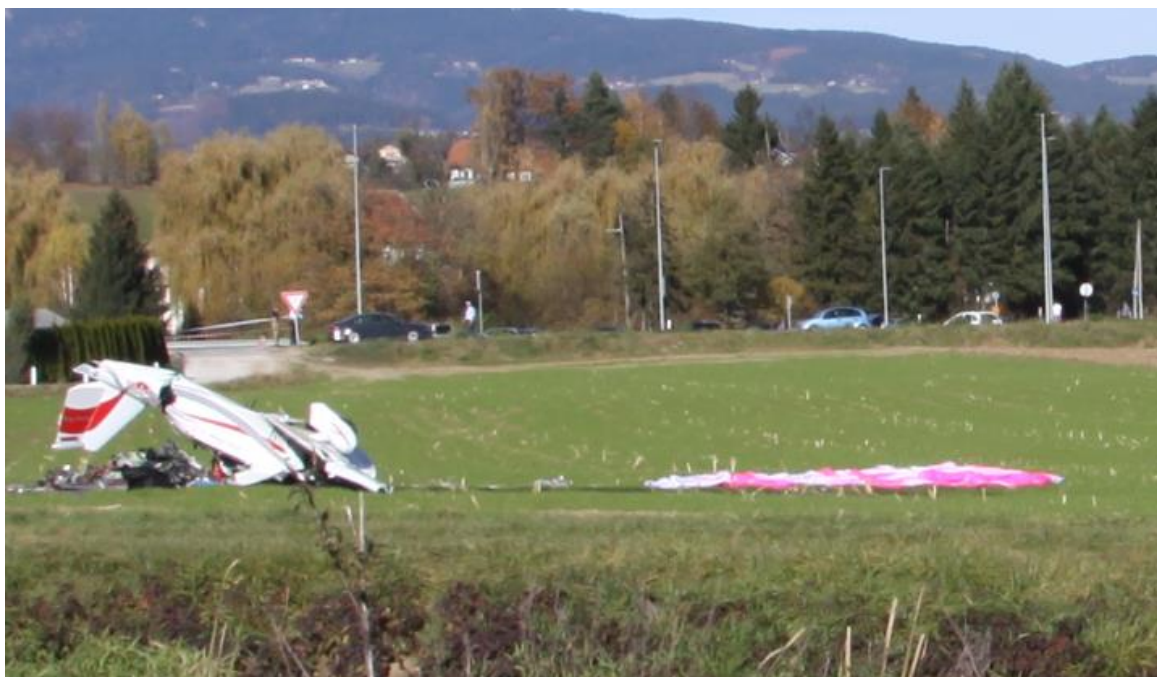
Ob trku letala ob tla je nastal manjši krater globine približno 50 cm, v katerem so ostali del motorja z nosilcem propelerja, deli požarne stene, kabine, instrumentalne plošče in deli oplata pokrova motorja. Vzdušne sprednjih linij obeh kril so ob trku letala nastale večje deformacije, ki so povzročile trganje nosilcev kril od trupa letala. Trup letala je bil na delu proti nosilcu vertikalnega stabilizatorja prepolovljen. Nosilec glavnih koles pristajalnega podvozja je bil porinjen v koren obeh kril. Kabina letala je bila povsem zdrobljena in v majhnih kosih v krogu mesta trka. Ob sili trka se je horizontalni stabilizator (višinsko krmilo) ločil od repnega dela letala. Razbitina letala je bila v liniji strmoglavljenja povezana z vrvmi reševalnega padala.

Slika 2: Razbitina letala na mestu dogodka

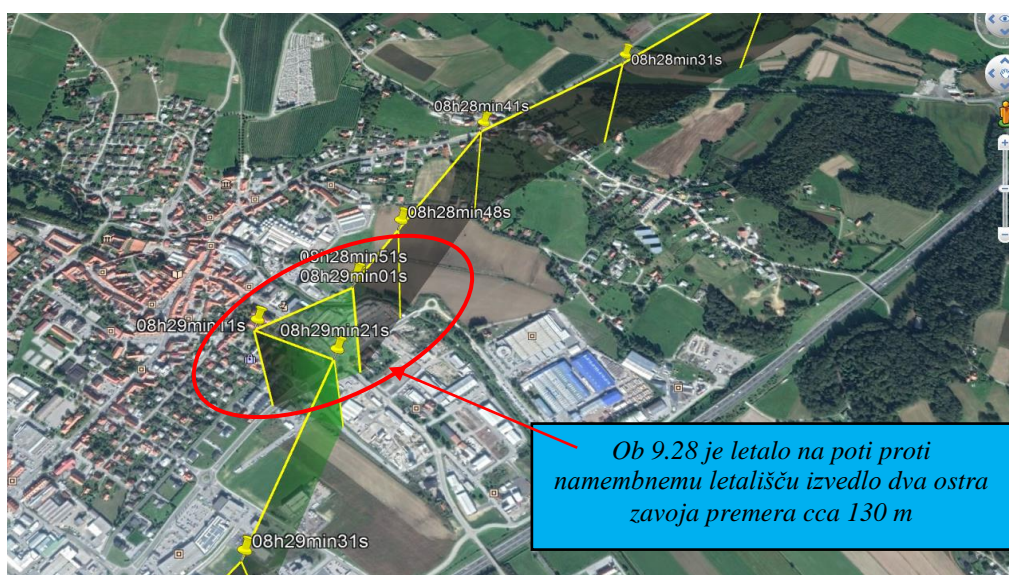
Slika 15: Podatki iz naprave GPS– ostri zavoji vzhodno od mesta Sl. Bistrica ob 8.28

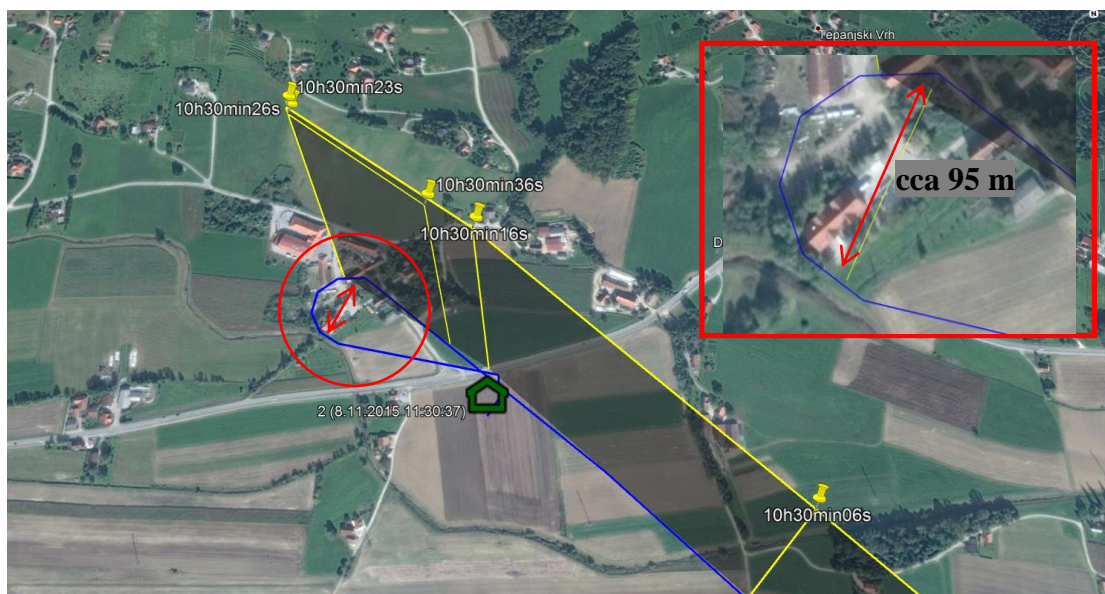
Slika 16: Podatki iz naprave GPS – ostri zavoj premera cca 95 m

Po podatkih iz naprave GPS je potovalna hitrost letala v linijskem horizontalnem letu nekaj sekund pred izvedbo levega ostrega zavoja znašala 170 km/h (LT 11:30:15) in se je po izhodu iz ostrega zavoja zmanjšala na približno 130 km/h (LT 11:30:40). Pilot je nato izvedel desni ostri zavoj, ki je na spodnji sliki prikazan kot sprememba smeri za 90°. Komisija meni, da je bil uvod letala v desni ostri zavoj nesinhroniziran z obstoječo indicirano zračno hitrostjo letala pred začetkom izvajanja desnega ostrega zavoja v horizontalni ravni. Posledično je prišlo do zloma sile vzgona, izgube možnosti upravljanja in strmega spuščanja letala proti tлом v rotaciji okrog vzdolžne osi letala v dinamično prevlečenemu letu (ang. turning stall).

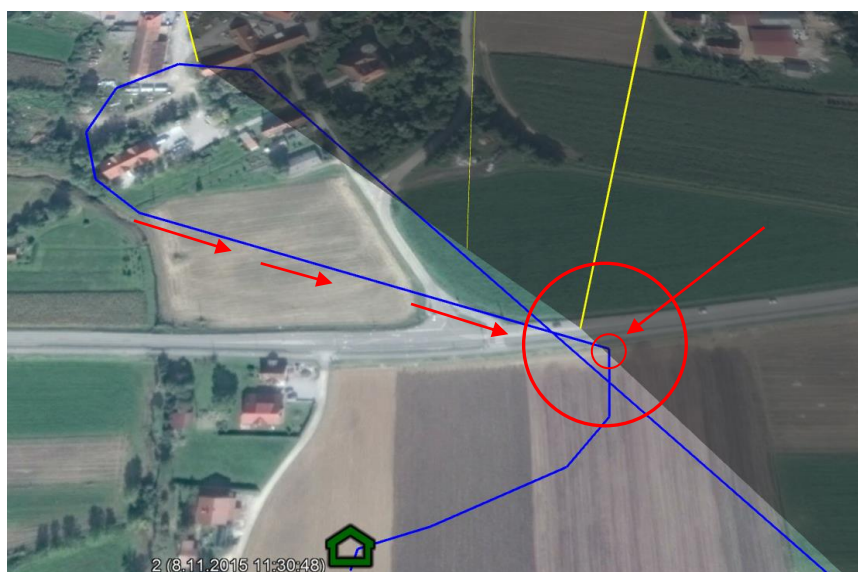
Slika 17: Podatki iz GPS naprave – uvod letala v ostri desni zavoj

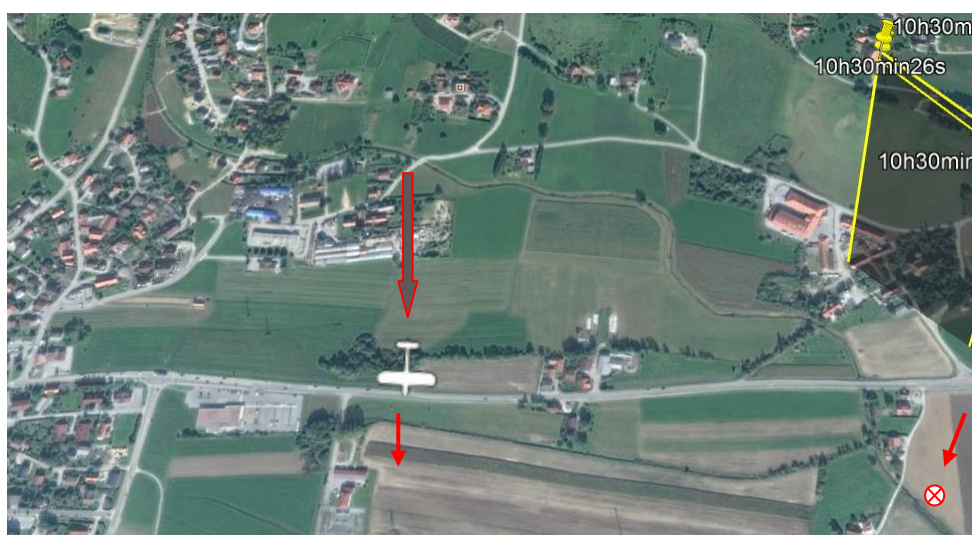
Slika 18: Linija leta dvosedežnega motornega letala Utva 75 pri vrnitvi na matično letališče in mesto nesreče
