POVZETEK KONČNEGA POROČILA

O PREISKAVI LETALSKE NESREČE JADRALNEGA LETALA

BLANIK BL-23 REGISTRSKE OZNAKE S5-7104

25. 9. 2016 NA LETALIŠČU LESCE – LJBL

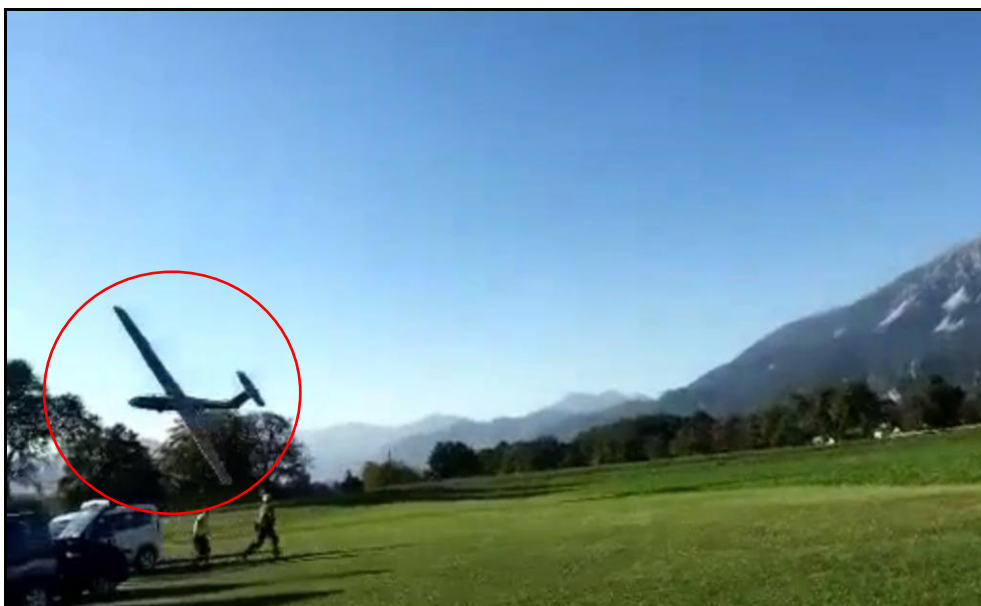
Pri poskusu pristajanja v nenavadnem manevru je letalo najprej trčilo z levim krilom nato s prednjim delom trupa ob travnat teren ter posledično rotiralo za 180° po vertikalni liniji letala ter obstalo v nasprotni smeri od smeri prihoda in poskusa pristajanja. Po ustavitvi na mestu dogodka sta pilot in potnik nepoškodovana zapustila letalo. Letalo je utrpelo večje deformacije, poškodbe krila in trupa. Preiskava nesreče se je začela po opravljenem poizvedovanju in pridobitvi dodatnih informacij s strani prič in s strani pilota ter po pridobitvi video posnetka, ki je bil predmet analize v postopku preiskave dogodka.

Slika 1: Fotografija iz video posnetka - manever pilota v poskusu pristajanja

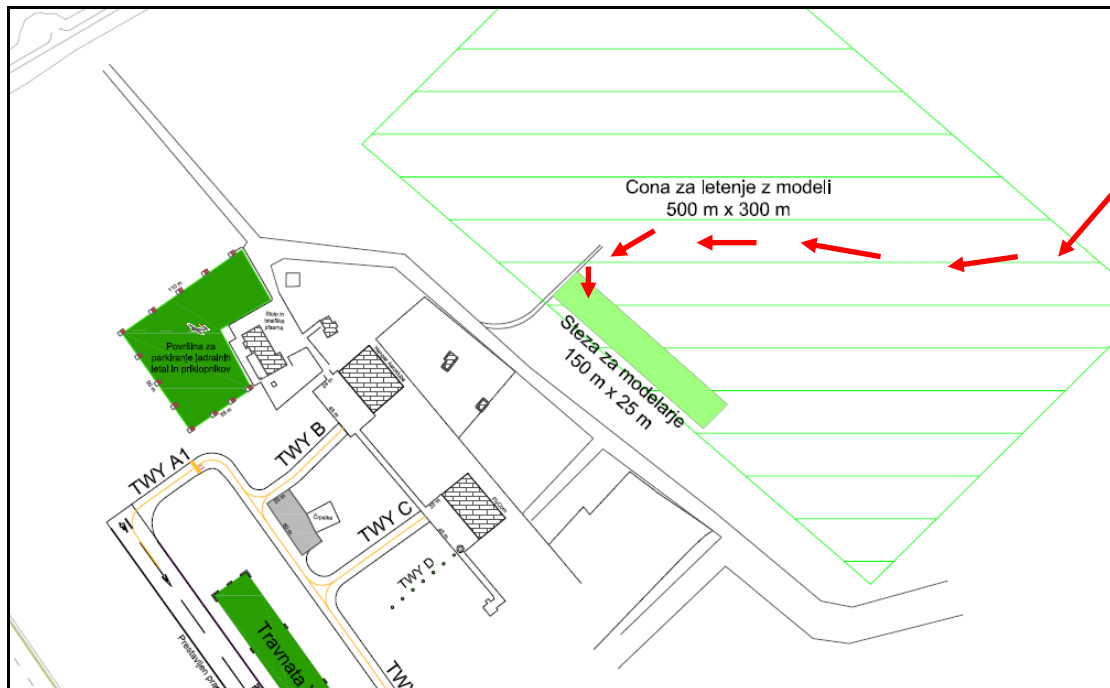
8. Po končani analizi dogodka komisija ugotavlja, da je pilot pri povratku na letališče imel namen vključiti se v severni šolski krog za pristajanje v smer 14. V neposredni bližini severovzhodno od modelarske steze je prepozno ocenil, da je precej nizko in da VPS ne bo dosegel. Komisija ocenjuje, da je pilot najverjetneje prepozno zaznal razliko višine po inštrumentu in dejanske višine leta ter oddaljenosti od VPS. Posledično je to vplivalo na razpoložljiv čas za izbiro primernege terena za pristajanje v sili oziroma izven letališko pristajanje.

Slika 2: Smer leta in mesto pristajanja

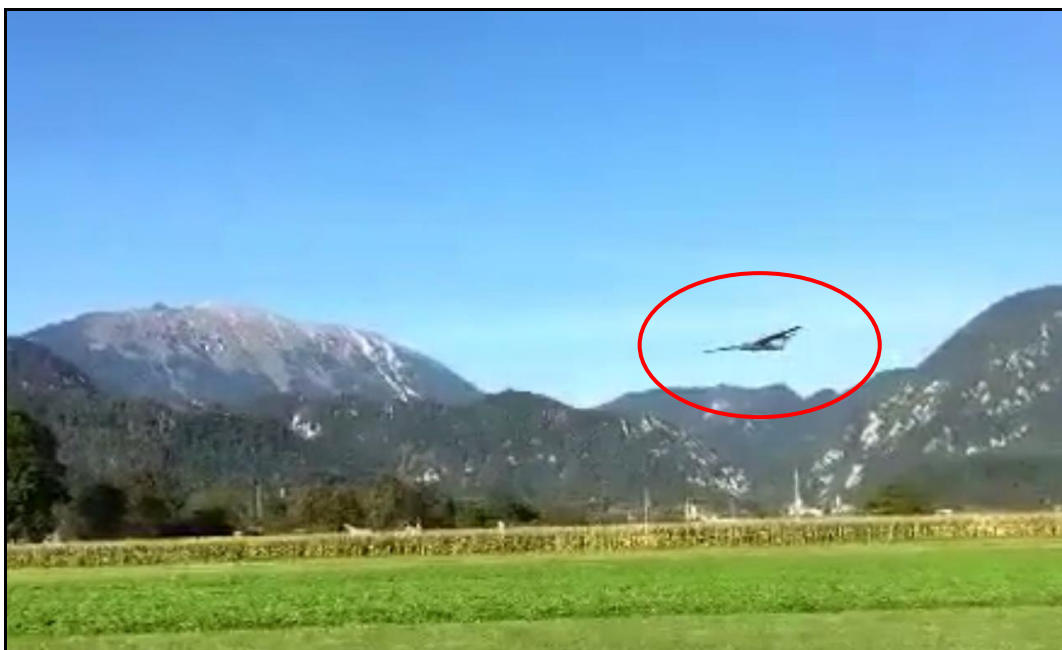
Slika 3: Položaj letala ob prihodu in v neposredni bližini modelarske steze

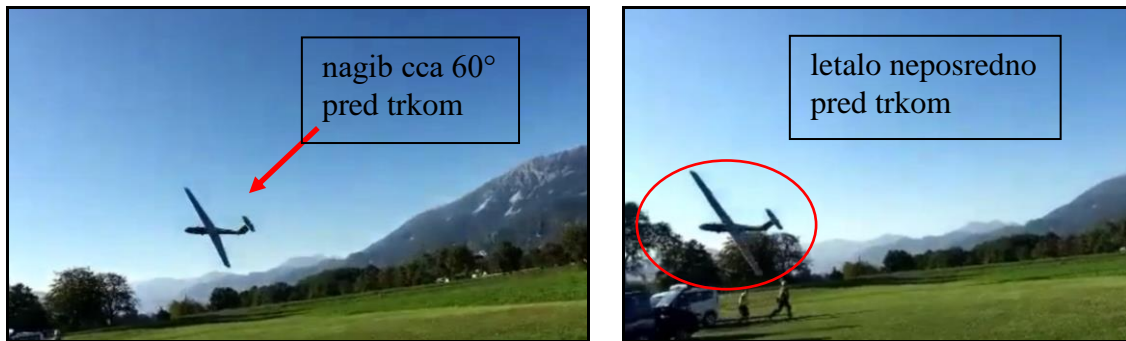
Slika 4: Manever pristajanja

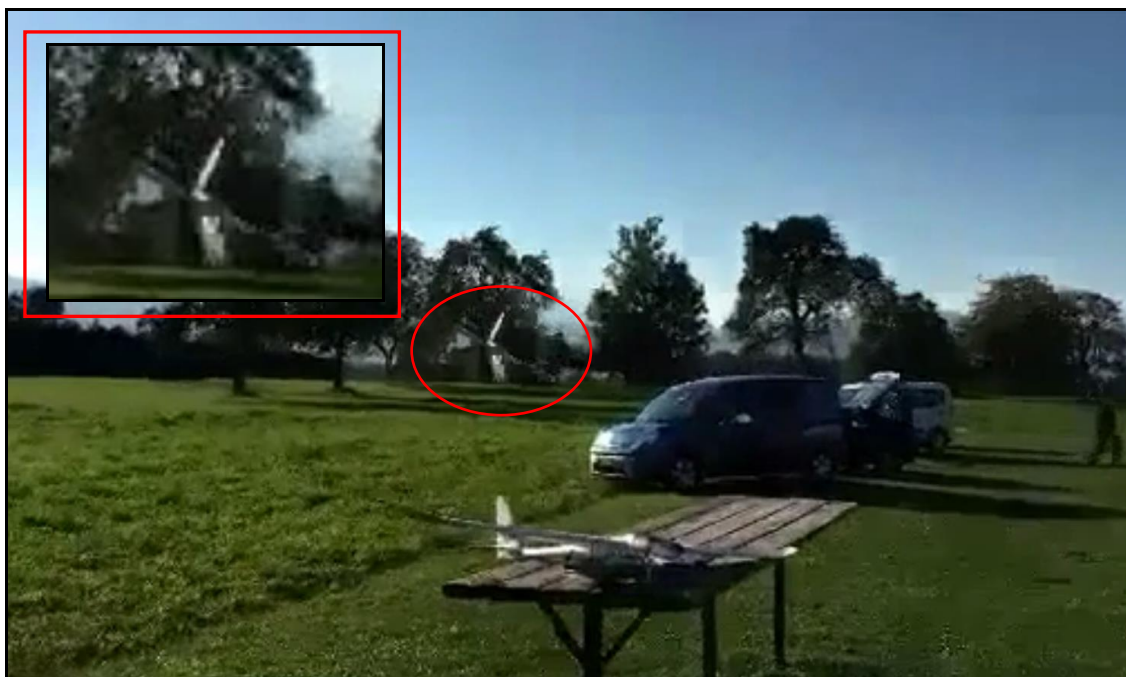
Trk jadralnega letala ob poskusu pristajanja na travnat teren namenjen za vzletanje in pristajanje brezpilotnih letal.

Slika 5: Položaj letala pri trku ob travnati površini
