## KONČNO POROČILO

### O PREISKAVI LETALSKE NESREČE

motornega letala PIPER PA-28-161,

reg. oznake S5-DES,

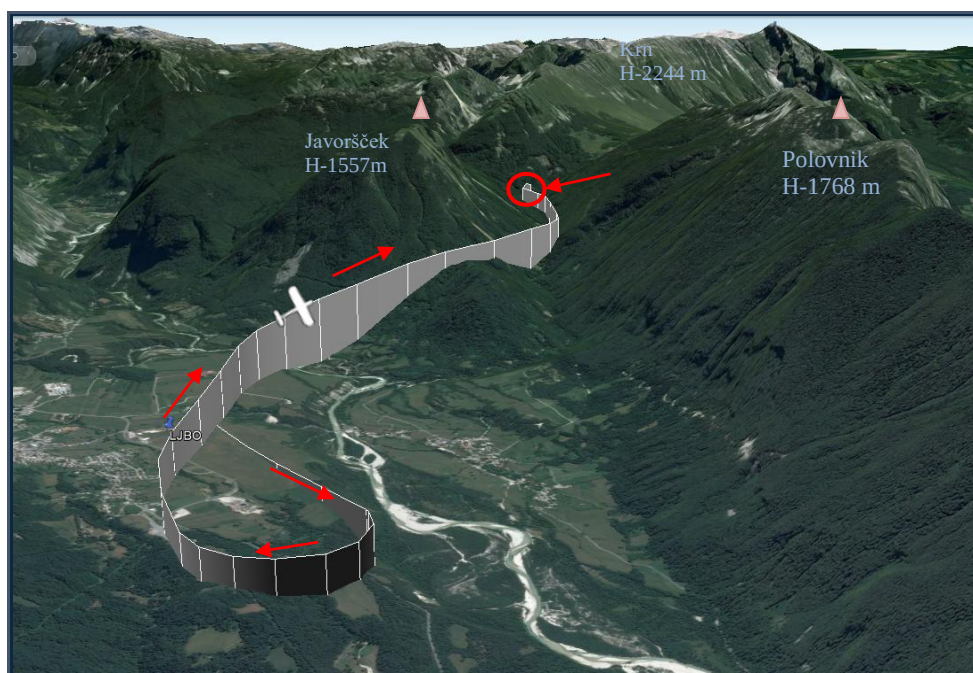
Slika 1: Linija leta in mesto nesreče med hriboma Javoršček in Polovnik.

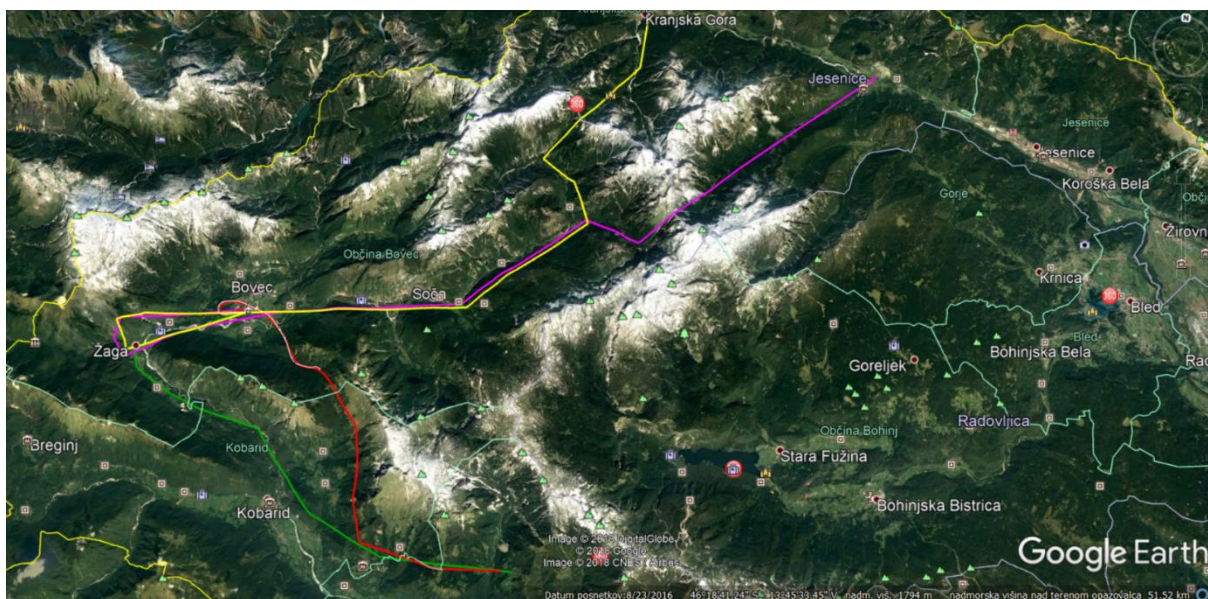
Slika 14: Možne odletne poti iz LJBO.

Pilot je izbral zelo neposredno odletno linijo – označeno z rdečo barvo. Bolj tipično se uporabljajo druge tri odletne poti.

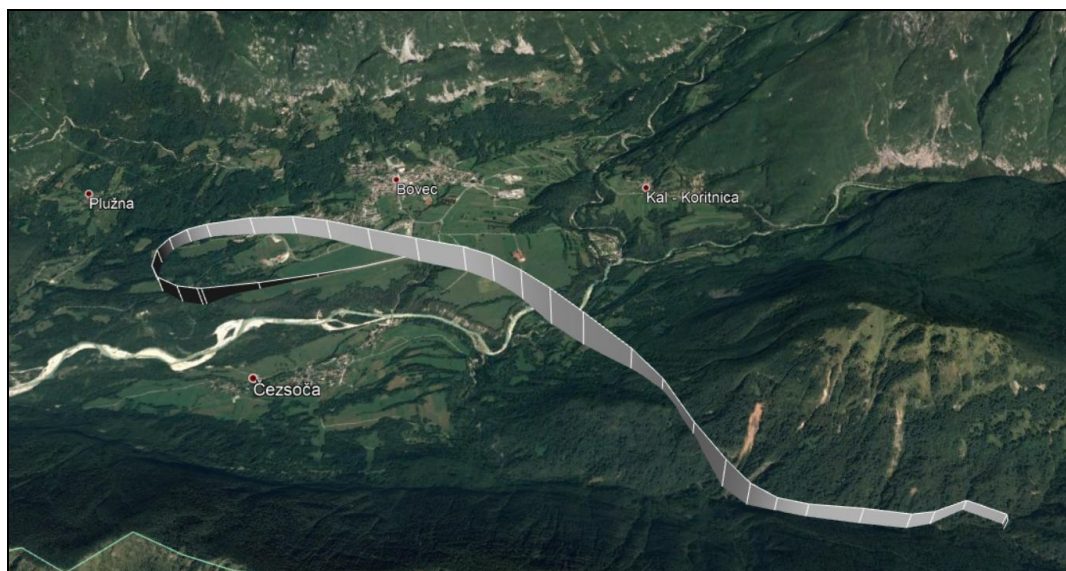
Iz GPS-naprave izhaja, da je letalo po vzletu najprej letelo v osi steze približno 1,9 km, preden je prišlo z desnim zavojem. Pot nadaljuje s preletom med mestom Bovec in vzletno-pristajalno stezo. V zadani smeri preleti reko Sočo in nadaljuje v smeri Mrzle doline pod Krasjim vrhom. Oddaljenost kraja nesreče od letališča znaša 6,3 km. Opravljena analiza odletne poti je narejena s pomočjo programa Google Earth.

Slika 15: dejanska odletna pot letala.

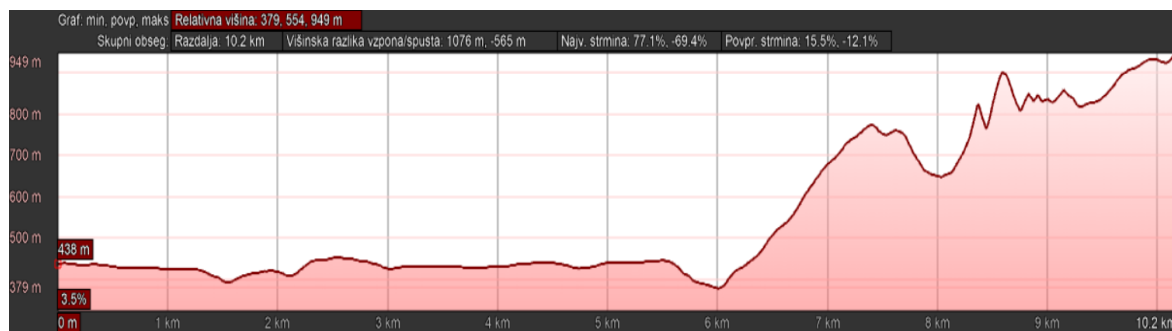
Slika 16: vertikalni presek terena preletene poti.

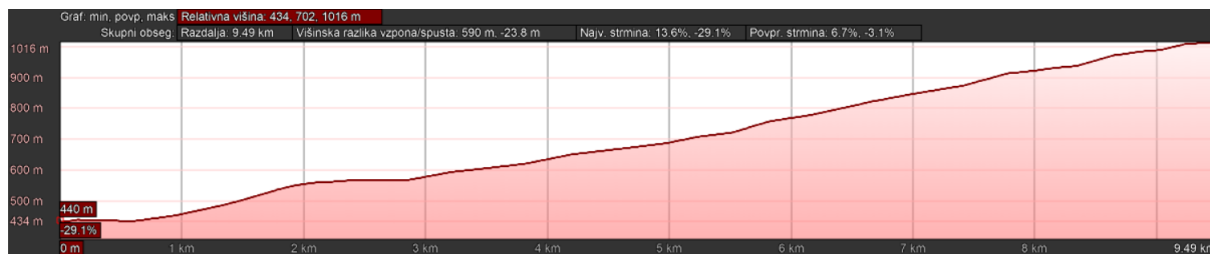
Slika 17: S pomočjo GPS naprave smo poleg poti leta letala lahko določili tudi vertikalni profil letala.

- Preletena razdalja (brez pospeševanja za vzlet) znaša: 9.250 metrov.
- Povprečna hitrost pridobivanja višine (ROC – rate of climb) znaša: 509 ft/min.
- Povprečna GPS hitrost v tem času (GS- ground speed) znaša: 75 kts.

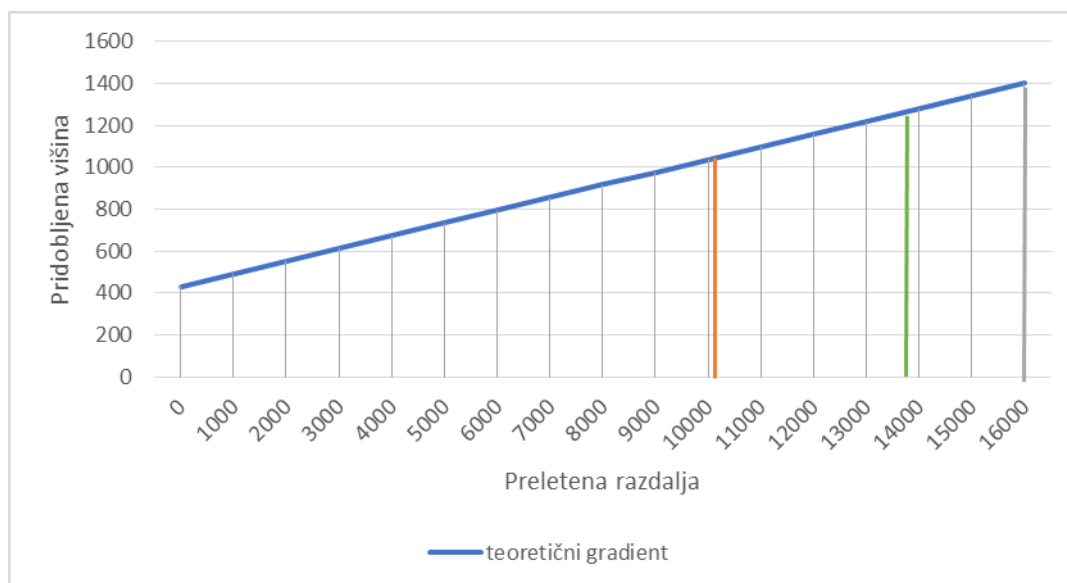
- Najvišja dosežena nadmorska višina: **1.016 m (3.333 ft)**
- Najnižja točka preko katere je že možen prelet: **1.250 m (4.100 ft)**
- Potrebna varna višina za prelet ovire: **1.402 m (4.600 ft)**

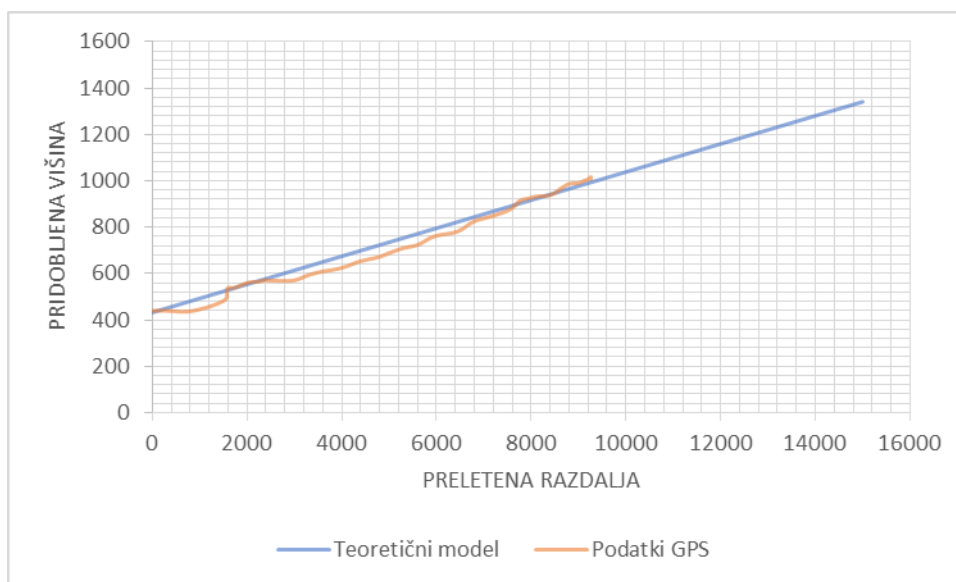
Teoretični gradient smo izračunali kot 6,06 %, medtem ko je dejanski izmerjeni gradient 6,7 %.

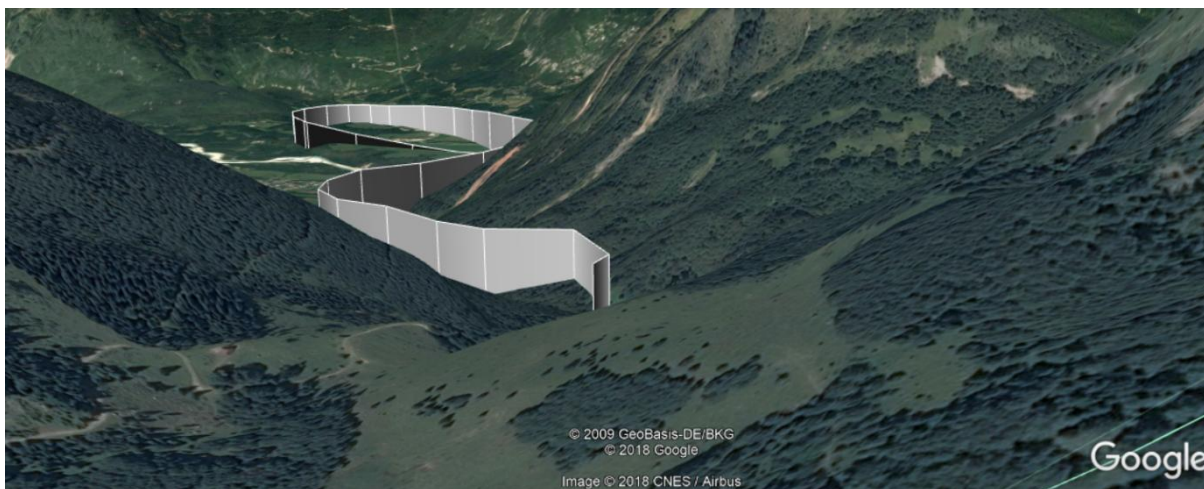
Letalo je nad mestom nesreče po podatkih GPS naprave (zadnja zabeležena točka) imelo višino 1.009 m. Na istem mestu je nadmorska višina terena 918 m. Letalo je pred trkom imelo pozitivno višinsko razliko 90 m v odnosu do terena, vendar se teren na tej točki relativno hitro dviguje obenem pa se dolina oži.
