**KONČNO POROČILO**

**O PREISKAVI LETALSKE NESREČE**

**motornega letala PA32-301T,**

**reg. oznake N710CC,**

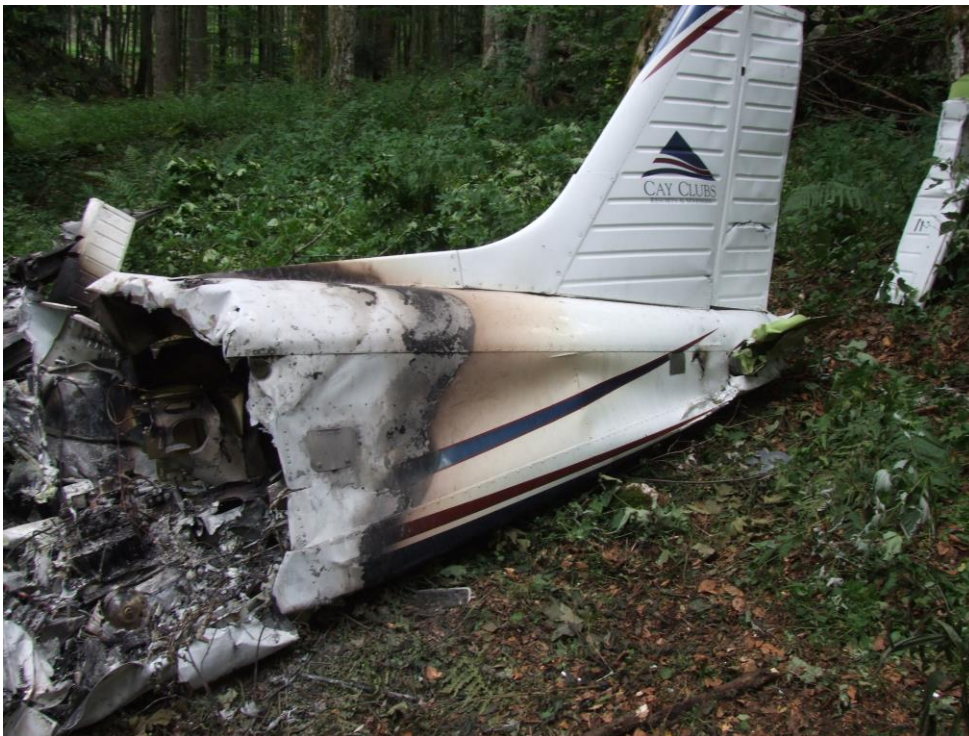
Instrumentalna plošča se je zaradi izpostavljenosti visoki temperaturi stalila. Spodnji del motorja je bil v kraterju globokem približno 80 cm. Ob neposredni bližini razbitine je bil najden del krilca, ki je padel ločeno od letala.

Slika 3: Rep letala na prizorišču nesreče

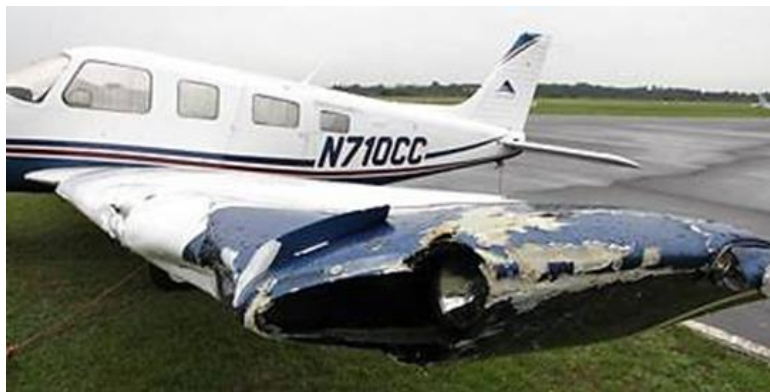
Iz pridobljenih podatkov in zapisov o vzdrževanju je bilo ugotovljeno, da je med močno nevihto, dne 23. 8. 2010, na letališču Bonn/Hangelar (EDKB, Nemčija) prišlo do poškodbe krila na parkirnem prostoru letališča. Iz analize dokumentacije o vzdrževanju je razvidno, da je bilo popravilo poškodbe izvedeno v skladu z navodili proizvajalca letala.

*Slika 4: Poškodba levega krila med nevihto, dne 23. 8. 2010 na letališču **Bonn/Hangelar (EDKB)***

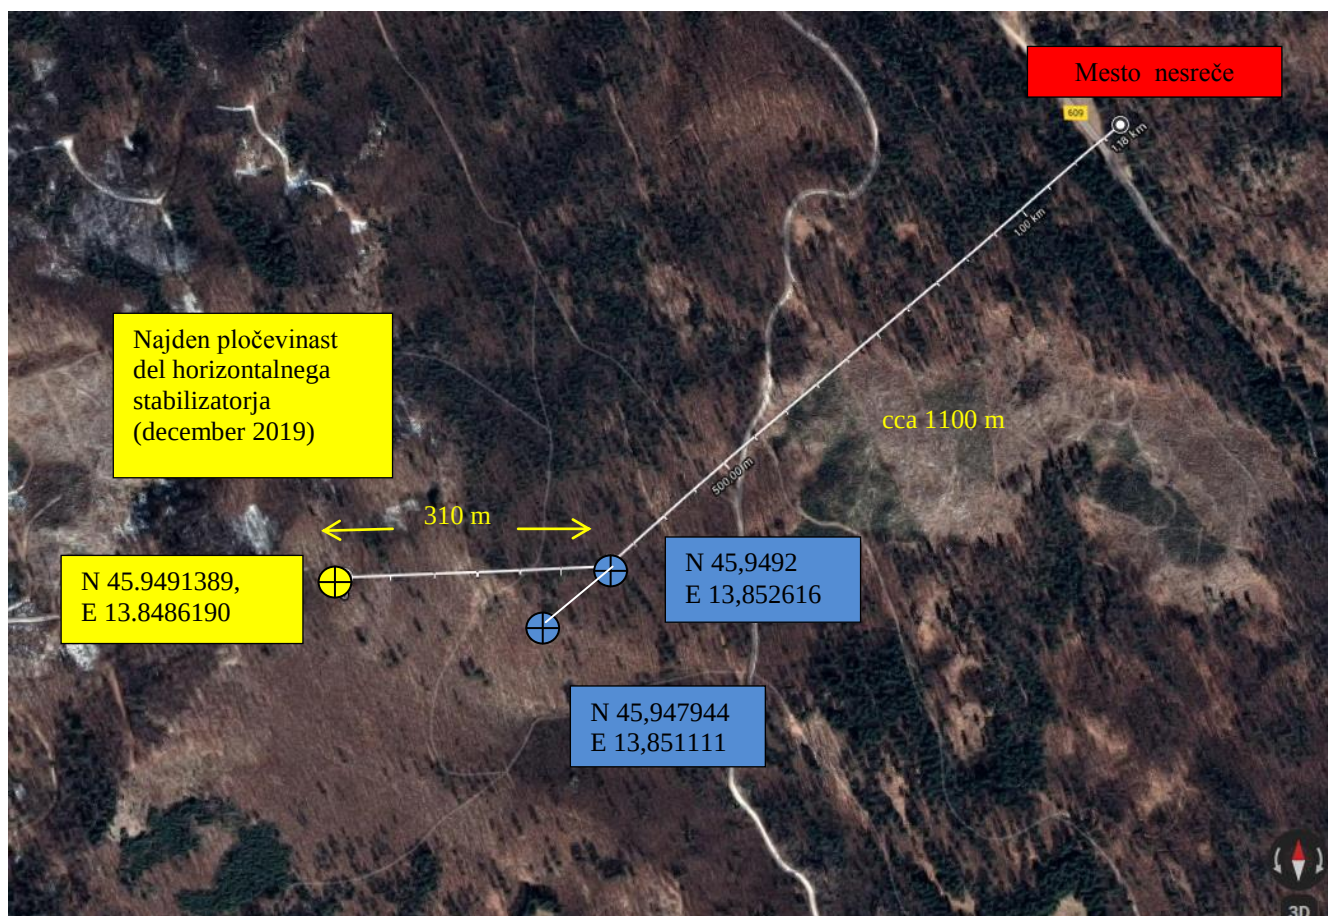
Oba dela horizontalnega stabilizatorja sta bila najdena v iskalni akciji dne 8. 10. 2016 na območju približno 1 km jugozahodno od mesta trka letala. Kasneje, decembra 2019, je najden še manjši del pločevine, velikosti približno 45 x 30 cm, ki je del horizontalnega stabilizatorja.

Slika 17: Položaji najdenih delov horizontalnega stabilizatorja

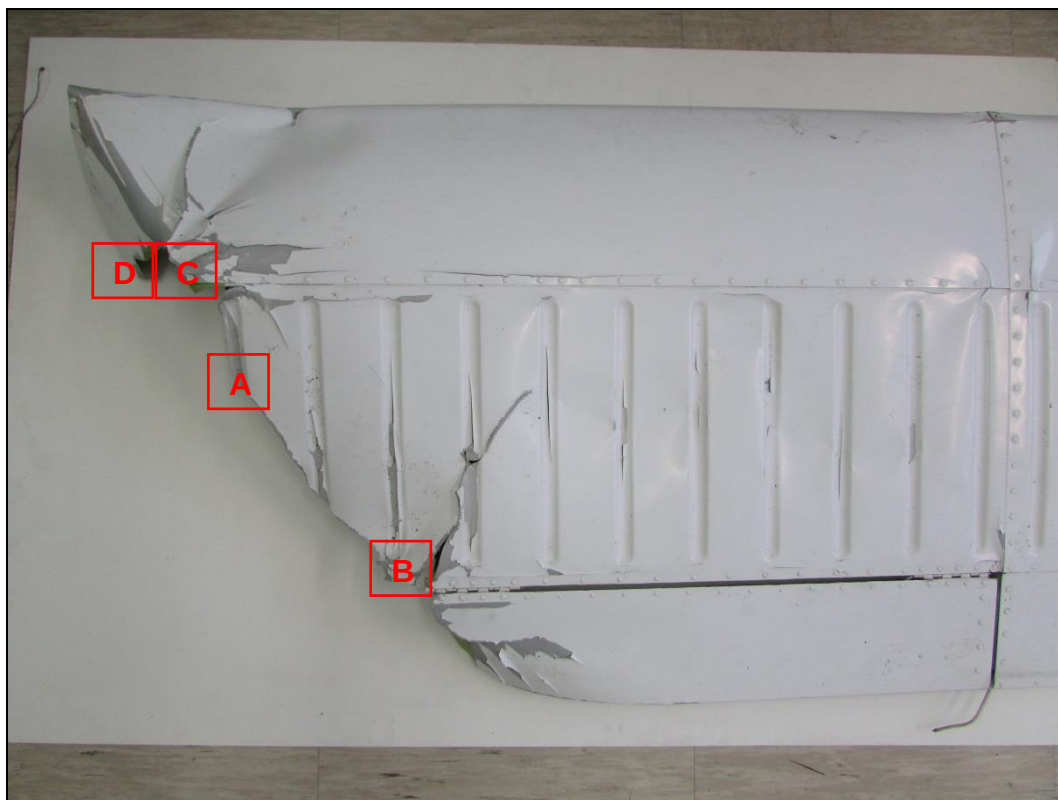
Analiza je pokazala, da so porušitve posledica nekaj izmeničnih upogibnih obremenitev, pri katerih so napetosti presegale napetost tečenja (mejo plastičnosti) materiala. V bližini prelomov so bile pločevine deformirane v več smereh. Nikjer v območju lomov ni bilo najdenih korozijskih poškodb ali drugih mehanskih poškodb, ki bi lahko predstavljala inicialna mesta za nastanek utrujenostnih razpok ali pa zmanjšala nosilnost tako konstrukcijskih elementov, kot tudi konstrukcije horizontalnega stabilizatorja kot celote.

*Slika 18: Zgornja stran višinskega krmila z delom trimerja (desni del)*

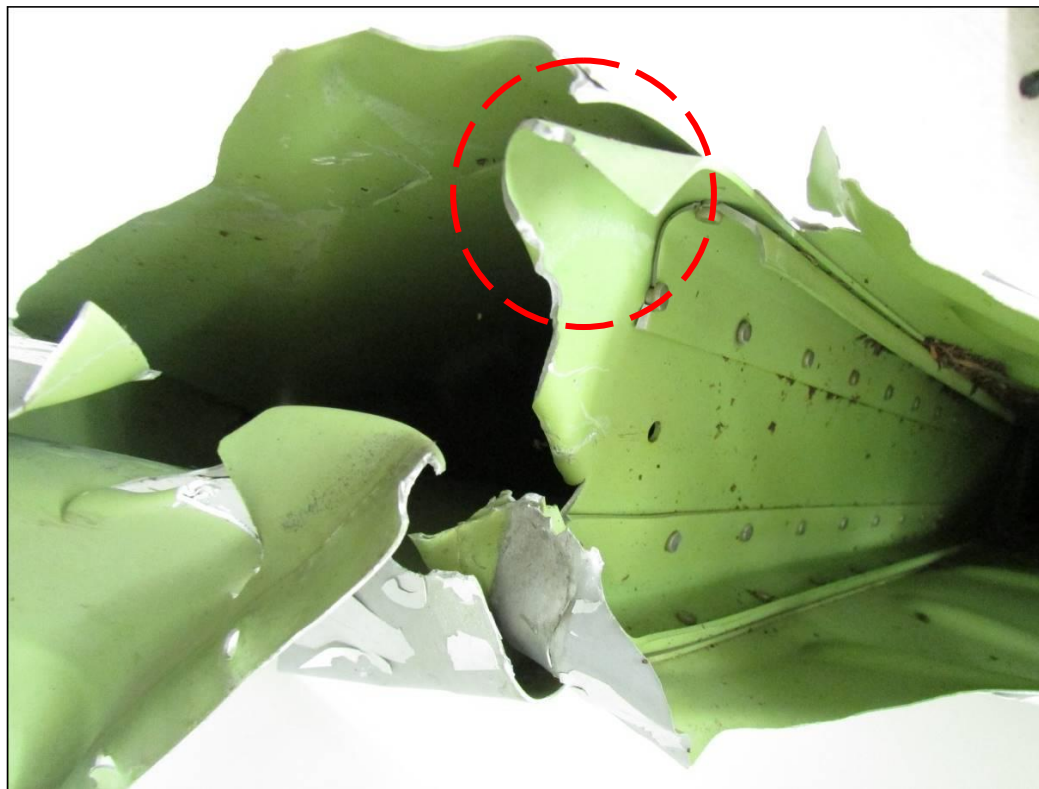
*Slika 19: Vzdolžni nosilec repnih površin (mesto loma)*

S kvadrati so označene lokacije vzorcev pločevin, na katerih so podrobno pregledane lomne ploskve. Lokaciji D in C: sprednja pločevina spodaj in zgoraj – začetek lomnih ploskev, lokacija A: srednja zgornja pločevina – potek loma, lokacija B: zadnji del srednje pločevine, preloma, ki potekata preko dveh kovičenih mest.

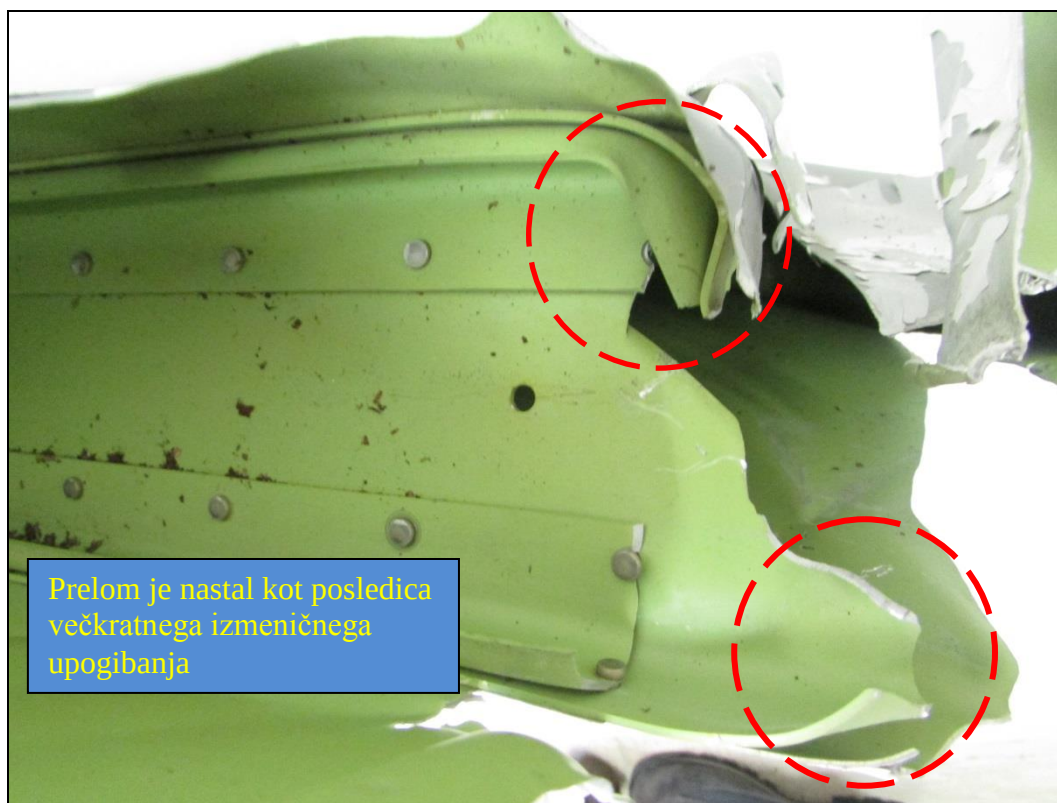
*Slika 20: Mesto preloma na profilu vzdolžnega nosilca (zgornja stran je spodaj)*

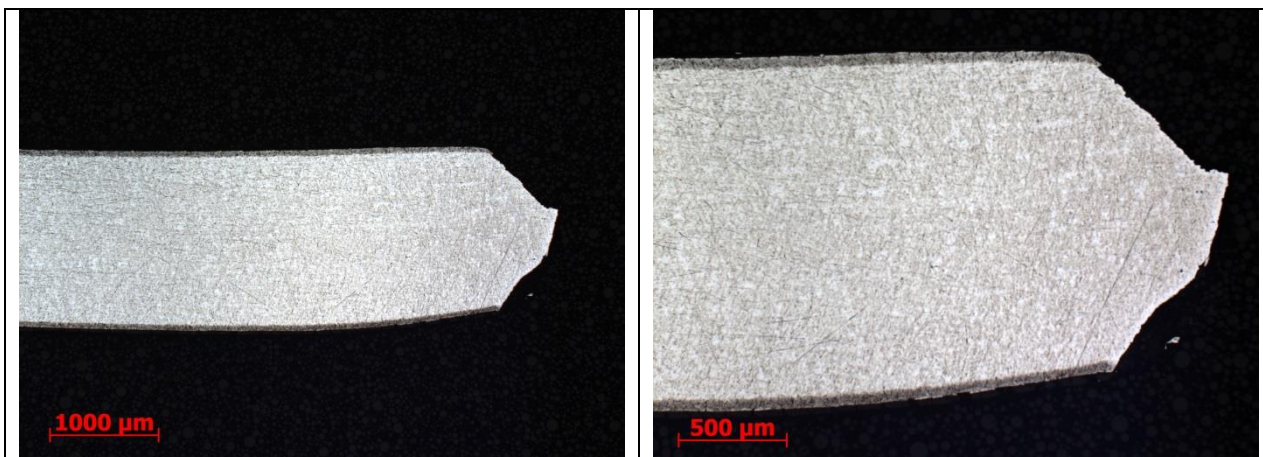
Sliki 90 in 91: Vzдолžni prerez pločevine vzdolžnega nosilca krilca. Vzorec 1 poleg preloma. Oblika preloma je posledica izmenične upogibne obremenitve (nejedkano).

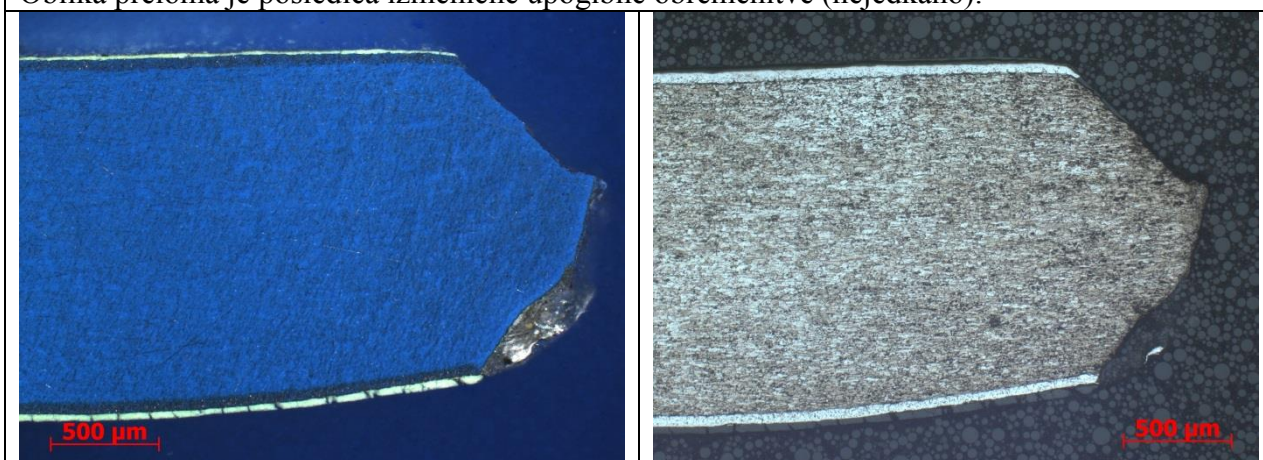
Slika 92: Vzorec 1 poleg preloma (nejedkano, polarizirana svetloba). Osnovni protikorozijski premaz na površini je zaradi raztezka pločevine blizu preloma popokal.

Slika 93: Vzorec 1 poleg preloma (jedkano). Zaradi raztezka in zoženja (kontrakcije) pločevine v bližini preloma so deformirana tudi kristalna zrna.

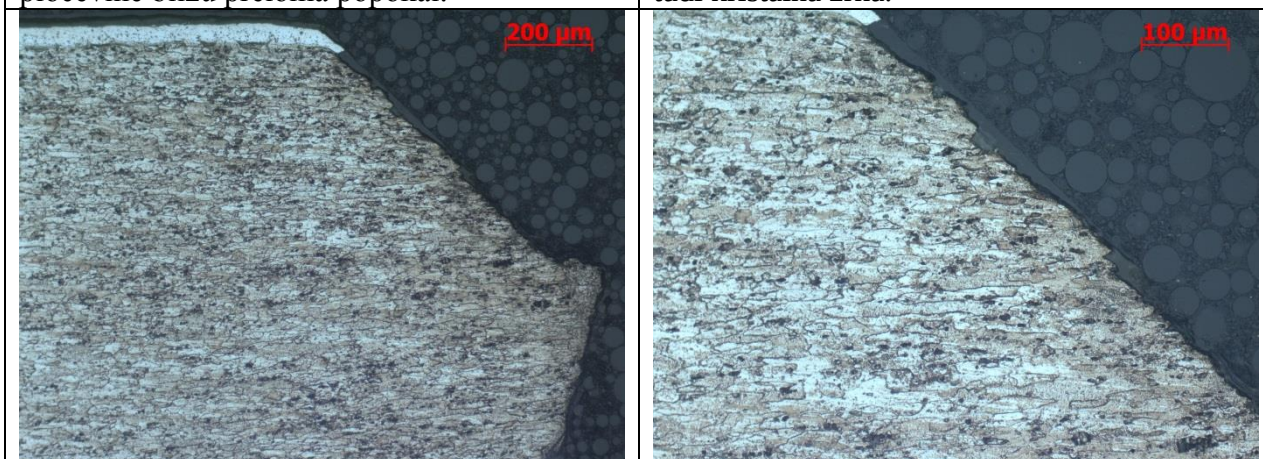
Sliki 94 in 95: detajla poleg preloma. Kristalna zrna ob lomni ploskvi so se porušila v smeri obremenitve, prelom je žilave narave (jedkano).

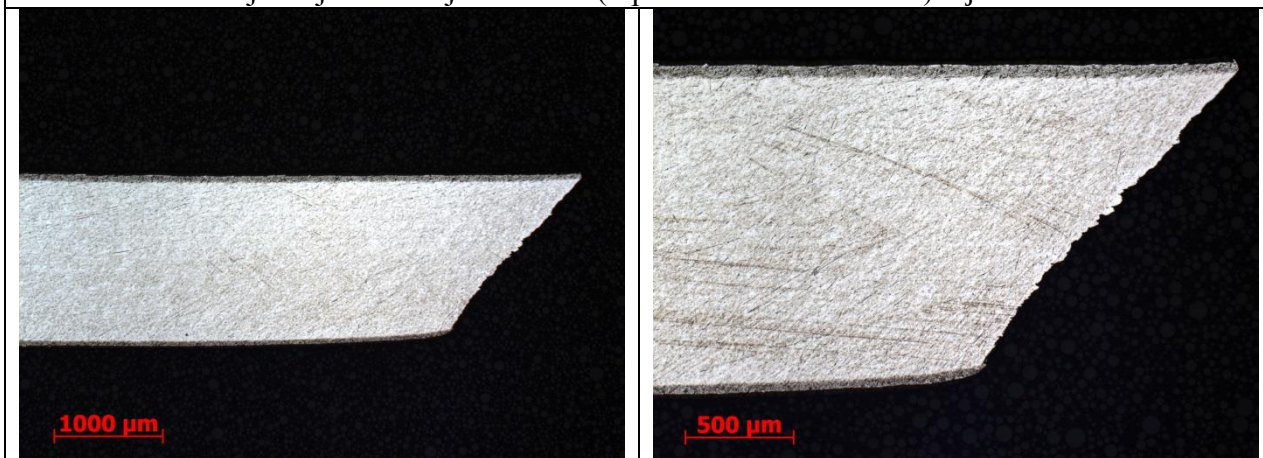
Sliki 100 in 101: Vzdolžni prerez pločevine vzdolžnega nosilca krilca. Vzorec 2 poleg preloma. Oblika preloma je posledica upogibne in natezne obremenitve (nejedkano).

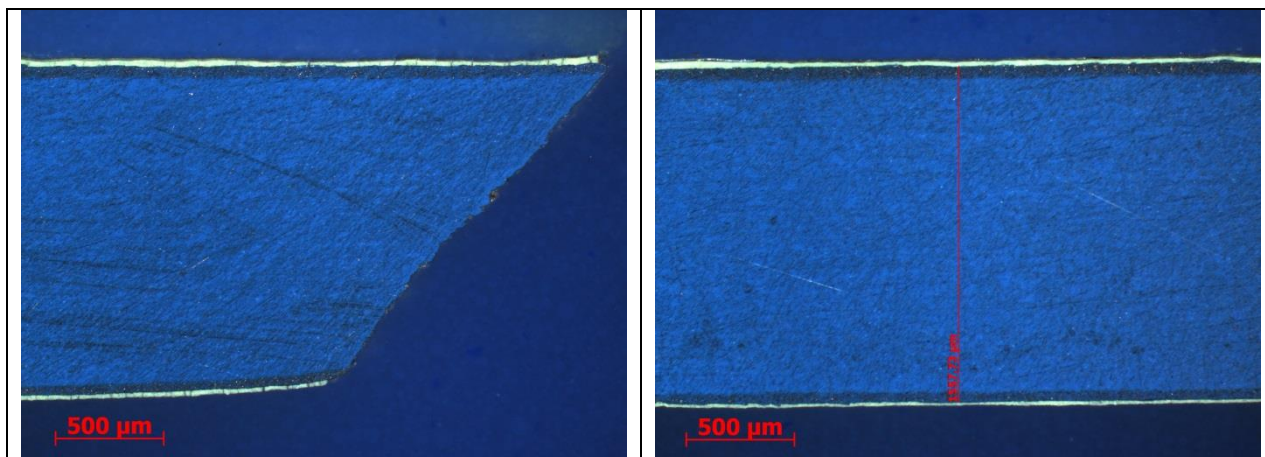
Sliki 102 in 103: Vz dolžni prerez pločevine vzdolžnega nosilca krilca. Vzorec 2 poleg preloma in na oddaljenosti okoli 20 mm od preloma (nejedkano, polarizirana svetloba). Osnovni protikorozijski premaz na površini (svetlo) je zaradi raztezka pločevine blizu preloma popokal. Debelina pločevine je 1,560 mm.

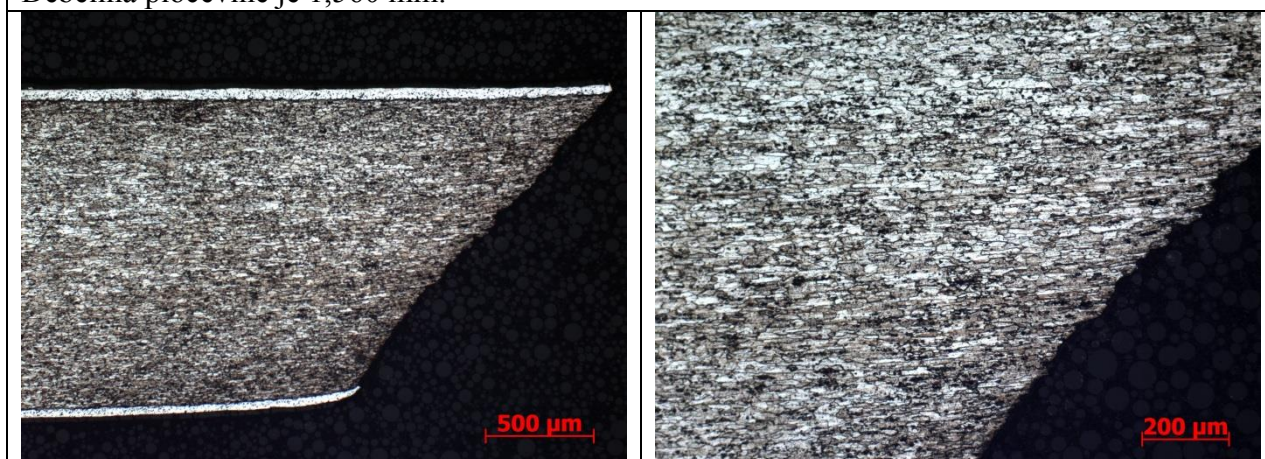
Sliki 104 in 105: Vz dolžni prerez pločevine vzdolžnega nosilca krilca. Vzorec 2 poleg preloma. Zaradi raztezka in zoženja (kontrakcije) pločevine v bližini preloma so hladno deformirana tudi kristalna zrna. Zaradi tega se je trdota v bližini preloma povečala (jedkano). Prelom je relativno žilave narave in je podoben običajnemu nateznemu prelomu.

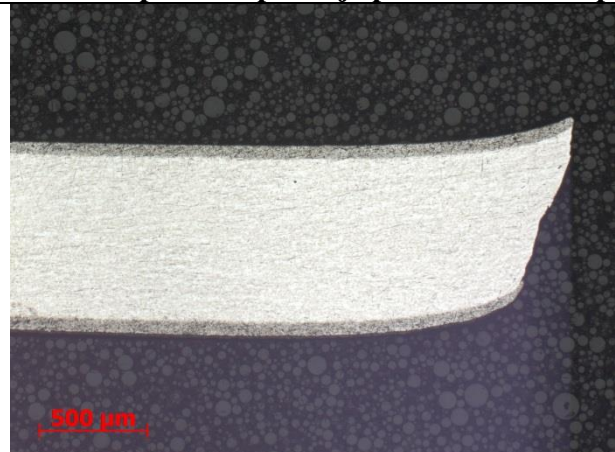
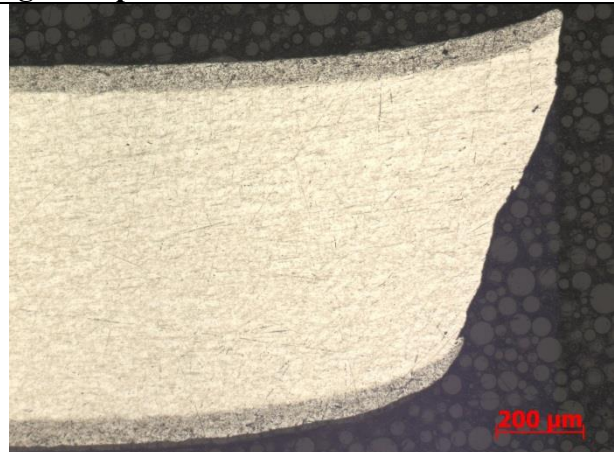
Sliki 114 in 115: Vzorec C poleg mesta preloma. Oblika je značilna za upogibno – natezni prelom (nejedkano). Prelom je žilave – duktilne narave.

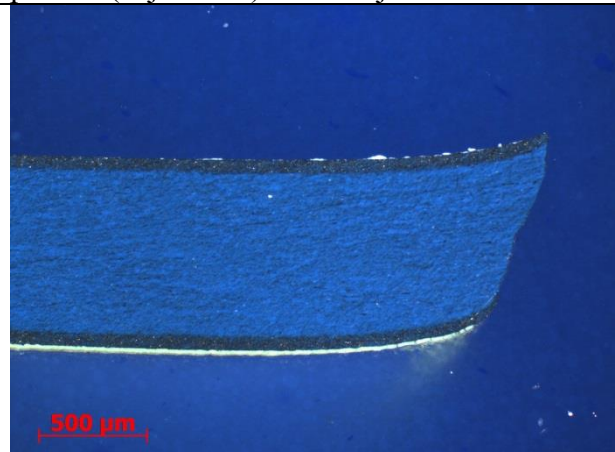
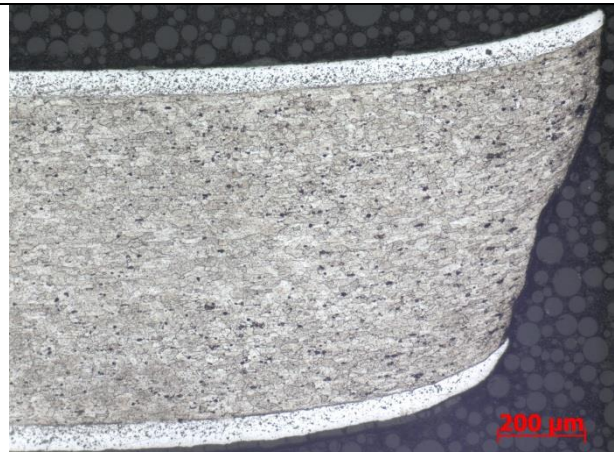
Slika 116: Vzorec C poleg mesta preloma (nejedkano, polarizirana svetloba). Na površini je viden ostanek protikorozijskega premaza (svetlo).

Slika 117: Vzorec C poleg mesta preloma (jedkano). Močno plastično deformirana mikrostruktura je posledica preloma, ki je nastal pri preobremenitvi.

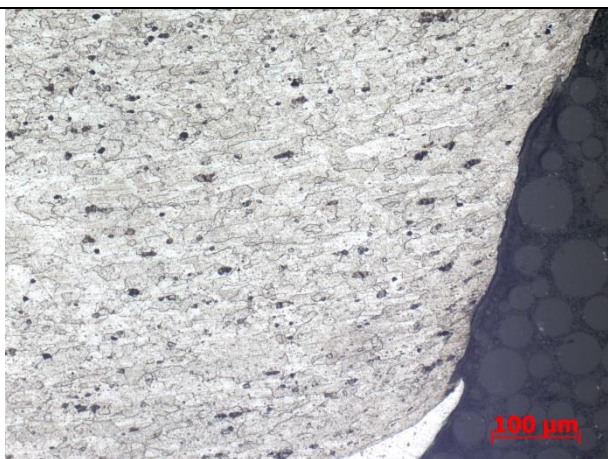
Slika 118 (levo): Vzorec C poleg mesta preloma (jedkano). Mikrostruktura ob prelomu je močno plastično deformirana. Prelom je nastal pri preobremenitvi. Mikrostruktura je popolnoma običajna za toplotno obdelano zlitino 2024: različni precipitacijski intermetalni spojin so dispergirani po kristalnih zrnih  $\alpha$  (jedkano).

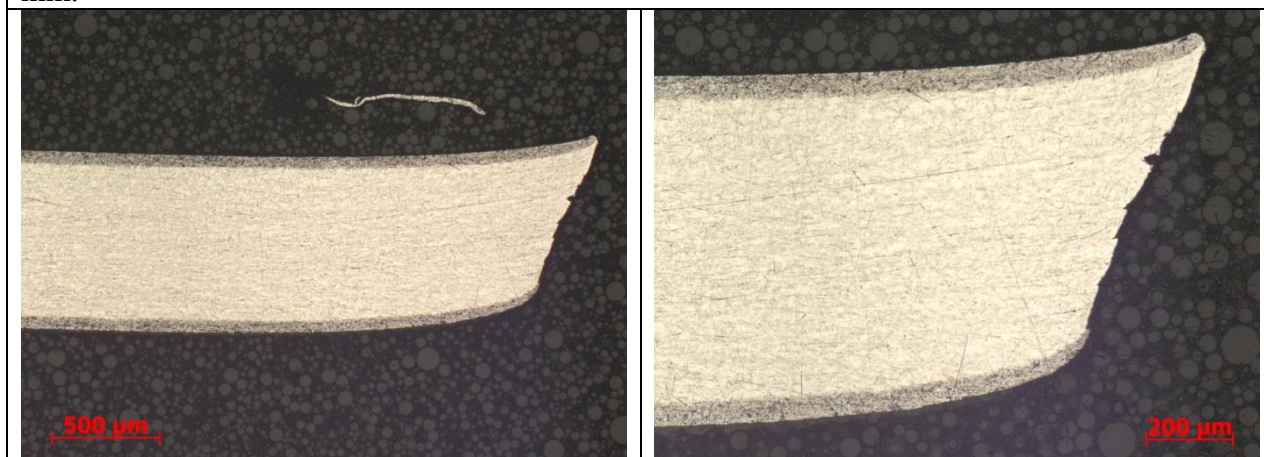
Sliki 121 in 122: Vzorec D - prerez pločevine poleg preloma. Oblika je značilna za upogibno – natezni prelom (nejedkano). Prelom je žilave – duktilne narave. Tudi površinska plast navaljane zlitine je duktilne narave.

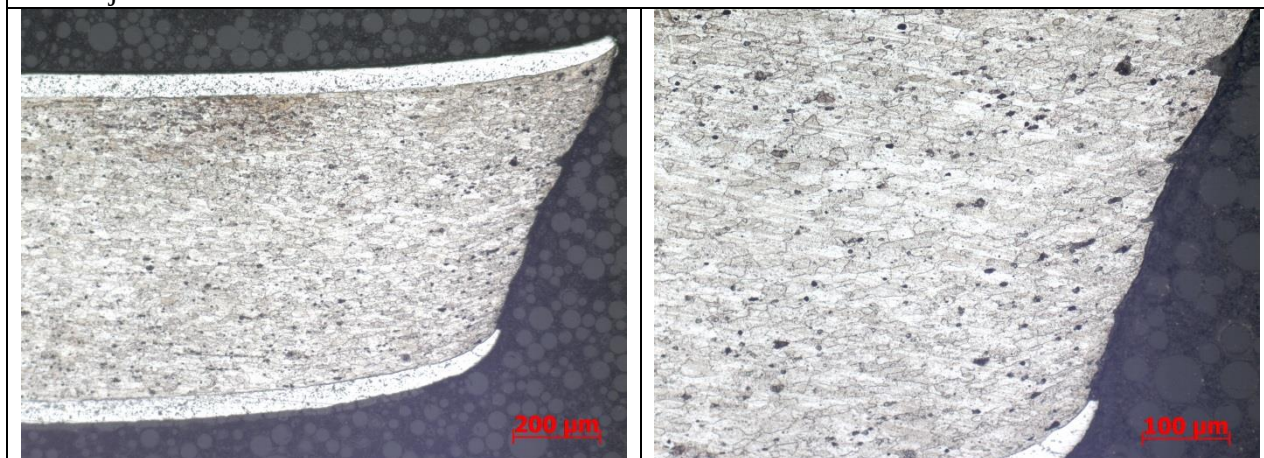
Sliki 123 in 124: Vzorec D - prerez pločevine poleg preloma (jedkano). Mikrostruktura ob prelomu je močno plastično deformirana.

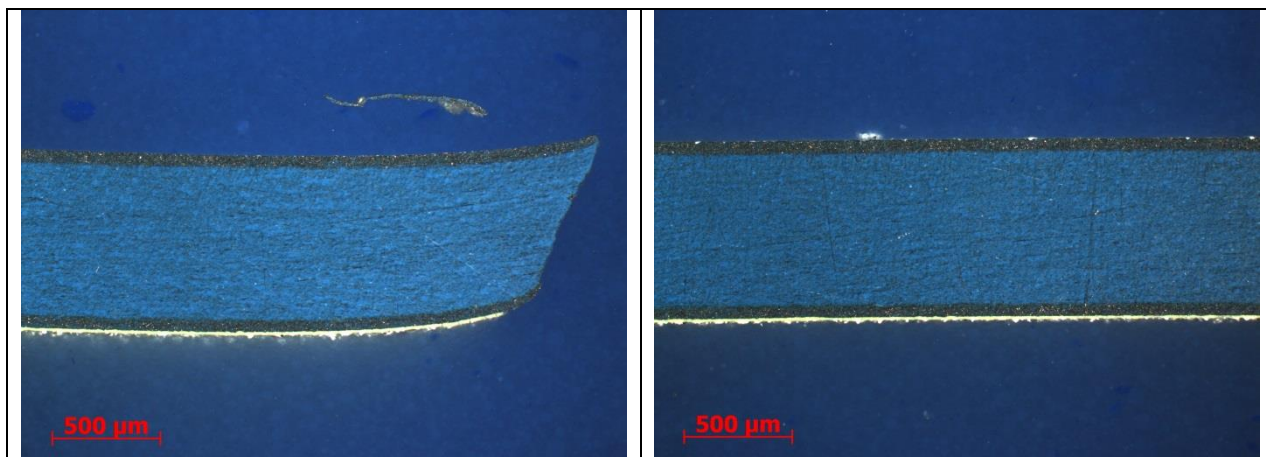
Sliki 125 in 126: Vzorec D - prerez pločevine poleg preloma in na oddaljenosti okoli 20 mm od preloma (osvetlitev s polarizirano svetlobo). Na zunanji strani se je protikorozijski premaz oluščil, na notranji strani je osnovni protikorozijski premaz ostal na površini (svetlo - spodaj).

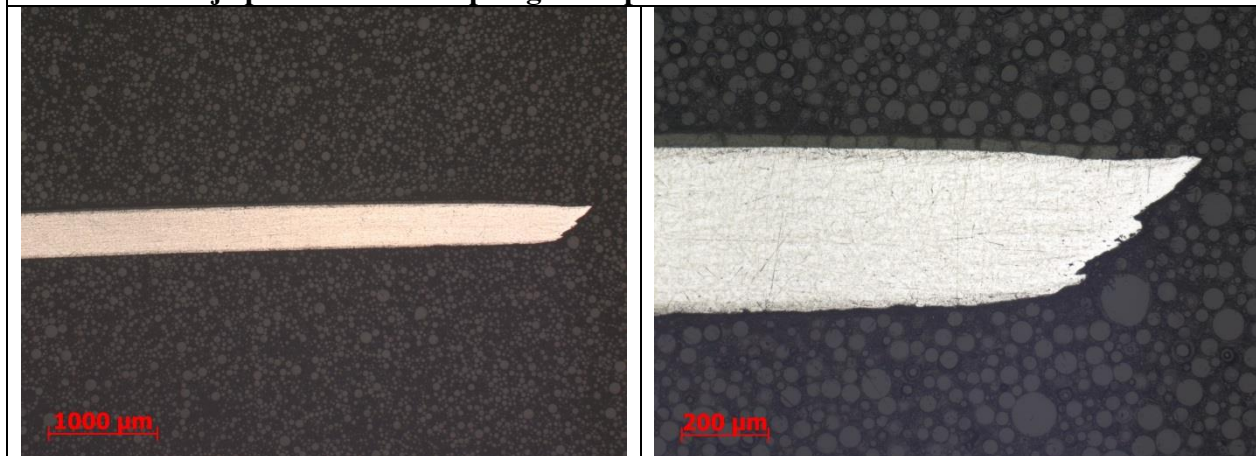
Sliki 129 in 130: Vzorec B 1 - prerez srednje pločevine poleg mesta preloma (nejedkano). Oblika je značilna za porušitev pri nateznih obremenitvah. Pločevina je tudi nekoliko ukrivljena,

kot posledica prisotnosti upogibnih obremenitev.

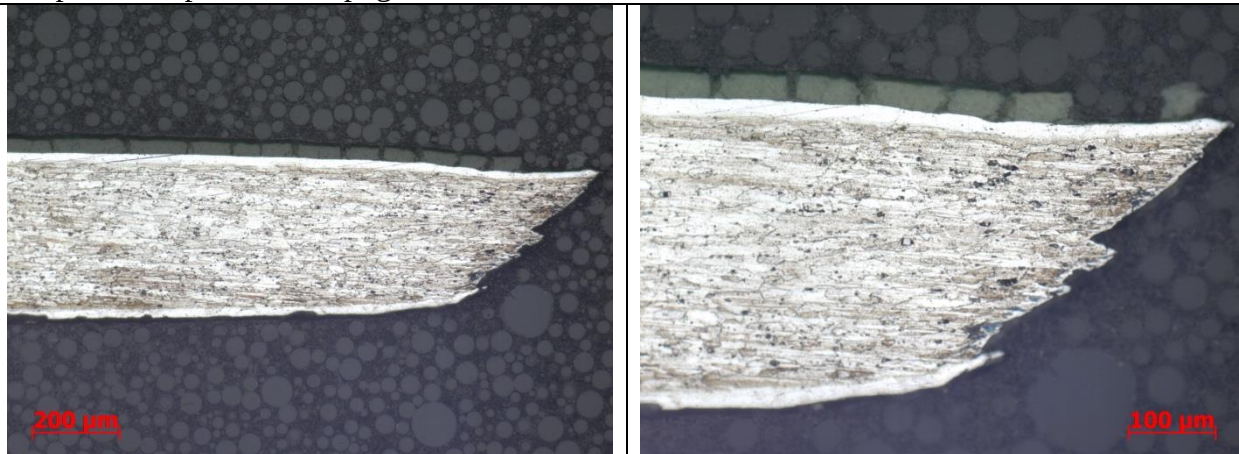
Sliki 131 in 132: Vzorec B 1 - prerez srednje pločevine poleg mesta preloma (jedkano). Prelom je žilave – duktilne narave. Mikrostruktura ob prelomu je močno plastično deformirana v smeri nateznih obremenitev. Protikorozijski premaz (zeleno barve) je zaradi prevelikega raztezka razpokan. Protikorozijski nanos na zunanji strani pločevine je poleg preloma odpadel.

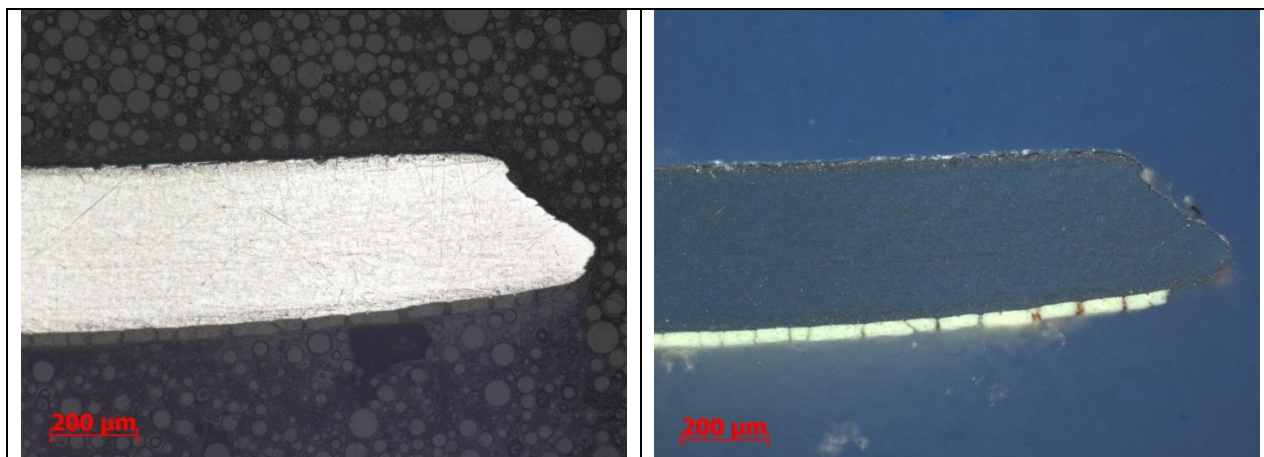
Sliki 137 in 138: Vzorec B 2 - prerez srednje pločevine poleg preloma (nejedkano, osvetlitev z belo in polarizirano svetlobo). Oblika je značilna za porušitev pri nateznih in upogibnih obremenitvah. Protikorozijski premaz (zelene barve – na desni sliki spodaj) je zaradi prevelikega raztezka razpokan. Protikorozijski nanos na zunanji strani pločevine je poleg preloma odpadel.

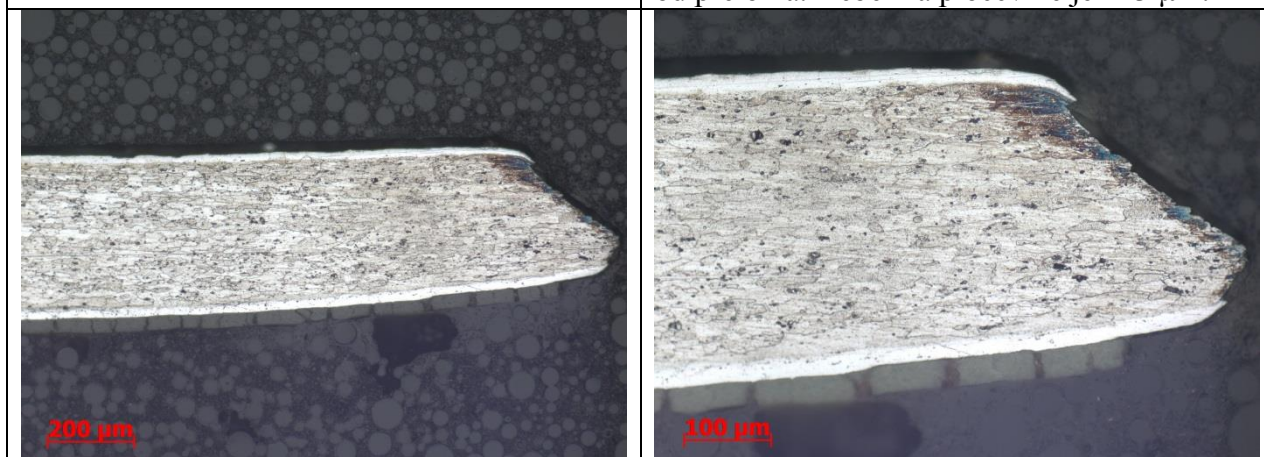
Sliki 141 in 142: Vzorec B 2 - prerez srednje pločevine poleg preloma (jedkano). Ob prelomu je mikrostruktura močno plastično deformirana.

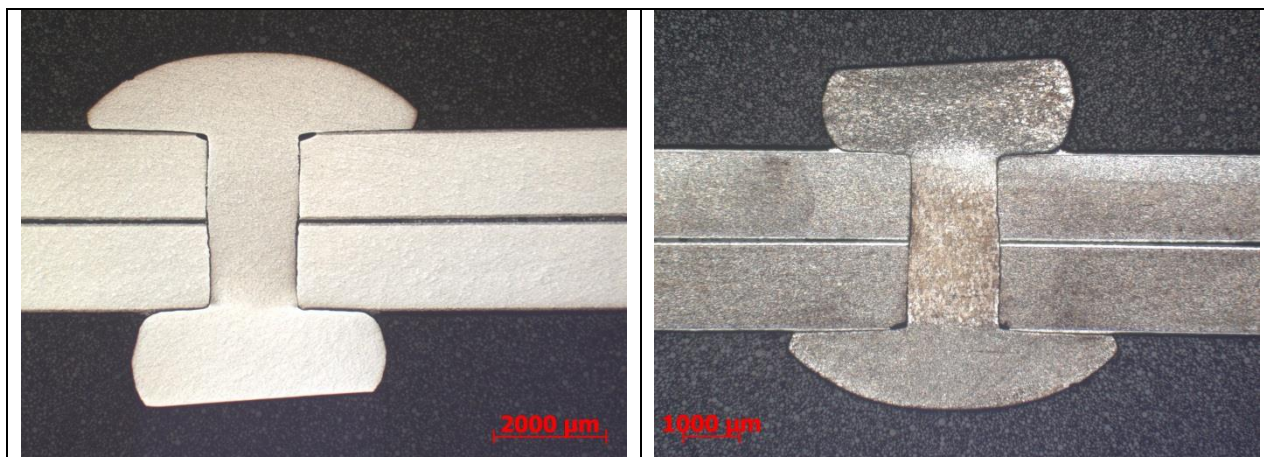
Sliki 143 in 144: Kovičeno mesto med vzdolžnim nosilcem in ojačitvenim profilom (nejedkano in jedkano). Oba elementa sta izdelana iz enake pločevine (debelina 1,57 mm). V stikih (špranjah) med različnimi elementi ni nikjer korozijskih poškodb.

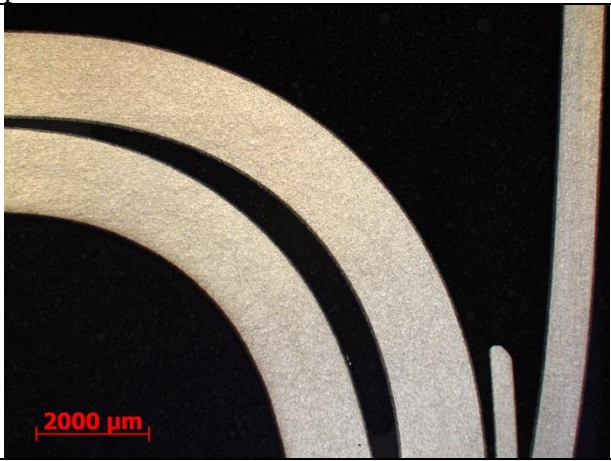
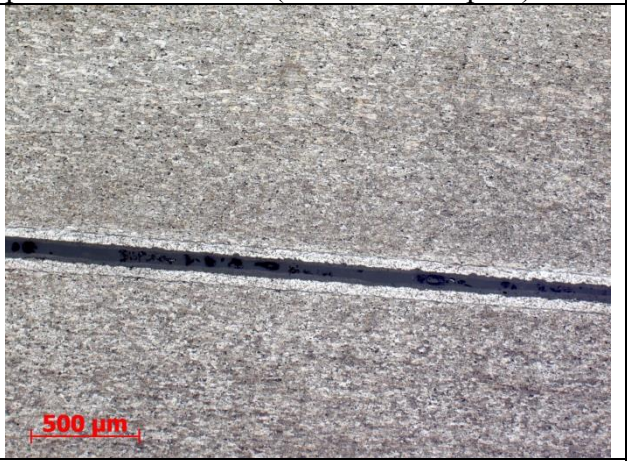
| <p>Slika 151: V bližini mesta preloma sta se zaradi deformacij pločevini vzdolžnega nosilca in ojačitve razmaknili.</p> | <p>Slika 152: Mikrostruktura obeh pločevin je v vzdolžnem prerezu zelo podobna.</p> |

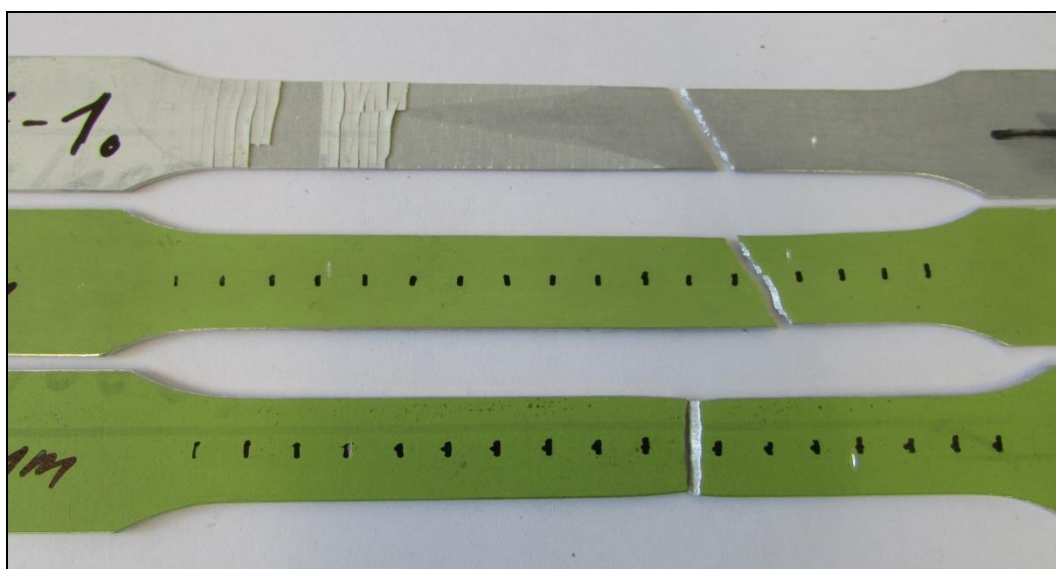
Mehanske lastnosti pločevin debeline 0,815 mm (sprednja pločevina krilca) ustrezajo predpisanim lastnostim za kvaliteto EN-AW-2024 T4, mehanske lastnosti pločevine vzdolžnega nosilca (debelina 1,57 mm) pa ustrezajo tudi lastnostim z obdelavami T3 in T351. Razmerje  $R_{p0,2}/R_m$  je ustrezno, ni prisotnega povišanja napetosti tečenja ( $R_{p0,2}$ ) in zmanjšanja raztezka ( $A_{50}$ ), kar bi lahko bila posledica klasične dinamične utrujenosti materiala.

Slika 156: Natezni preizkušanci po pretrgu. IMG-5667
