**KONČNO POROČILO**

**O PREISKAVI LETALSKE NESREČE**

**motornega letala DR 400/180,**

**29. julij 2018**

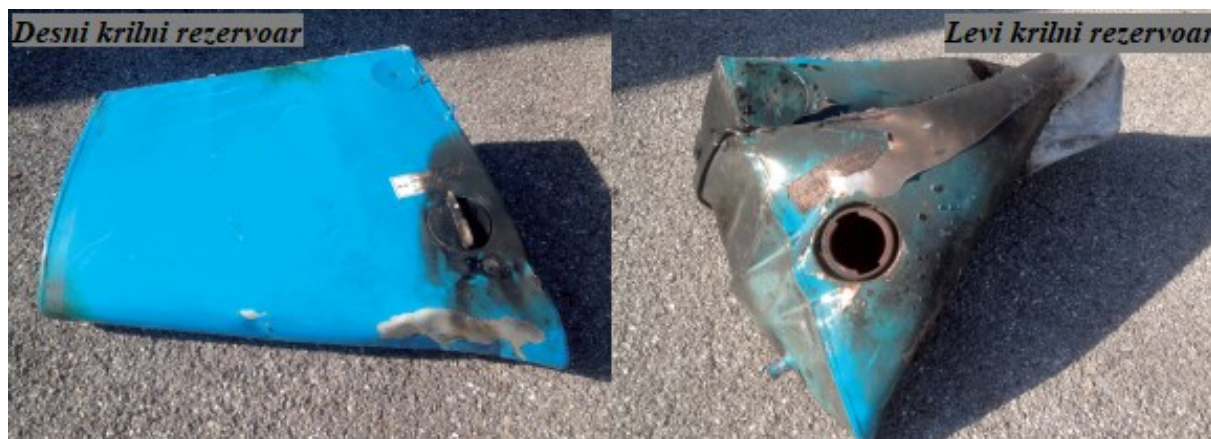
Slika 2: Desni in levi krilni rezervoar

Desni krilni rezervoar (prostornine 40 litrov), najden izven neposrednega vpliva požara, je imel površinske poškodbe. Ob praznjenju rezervoarja je bilo ugotovljeno, da je bilo v njem še cca. 24 litrov goriva. (slika 2).

Levi krilni rezervoar (prostornine 40 litrov) je bil najden v neposredni bližini gorečih razbitin letala, poškodovan, s površinskimi poškodbami zaradi izpostavljenosti požaru (slika 2). V rezervoarju neposredno po dogodku ni bilo goriva.

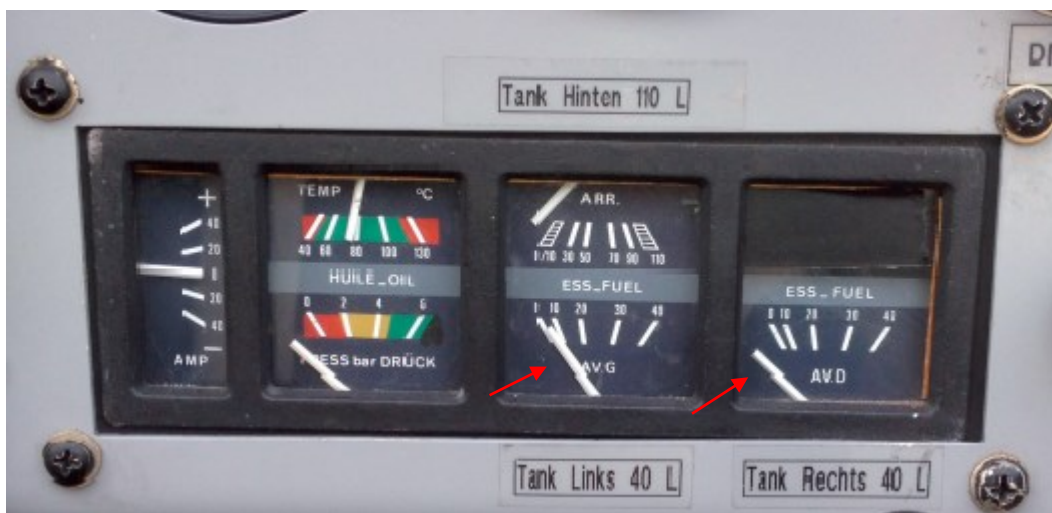
Slika 6: Položaji kazalnikov količine goriva v kabini letala D-EFTW (pri izklopnjenem glavnem stikalu)

Iz slike je razvidno, da kazalnik nivoja goriva v letalu D-EFTW za levi rezervoar, ob izklopljenem glavnem stikalu, ni v osnovnem položaju. Količino razpoložljivega goriva prikazujejo kazalniki na instrumentni plošči z oznakami, kot je navedeno na sliki št. 6. Zanesljivost teh merilnikov ni bila potrjena. Kazalec levega krilnega rezervoarja je brez električnega napajanja kazal za približno  $\frac{1}{4}$  vrednosti večji položaj od kazalnika desnega rezervoarja.

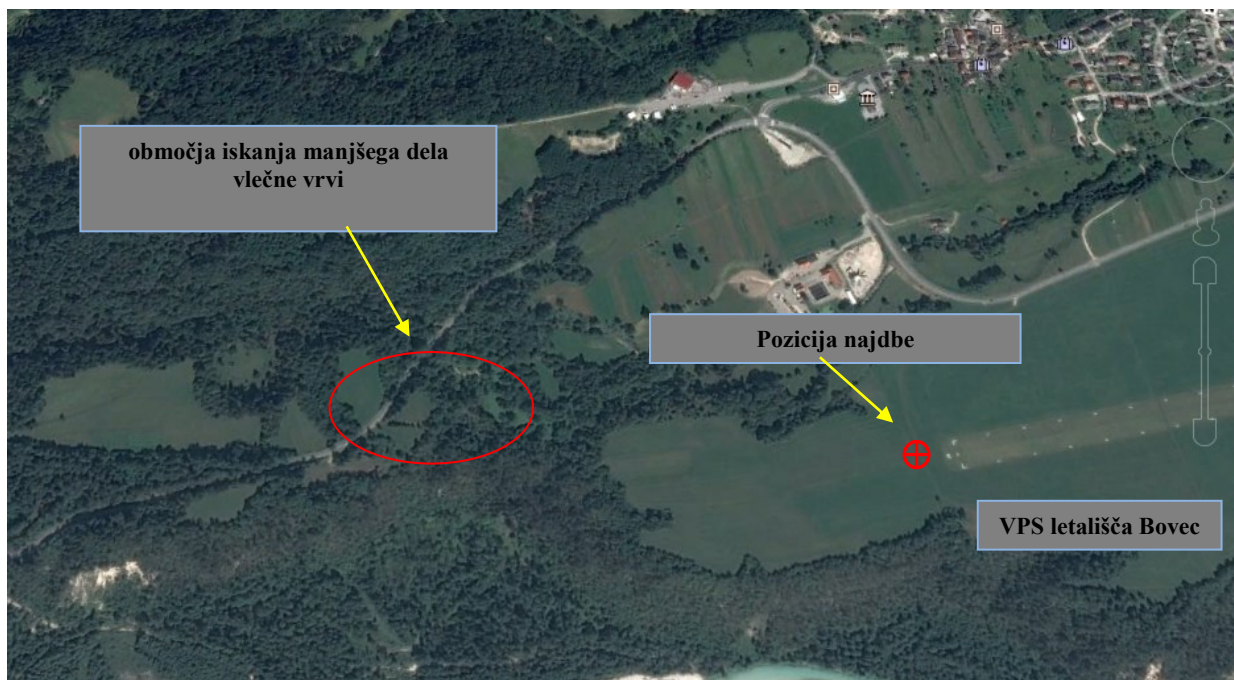
Slika 13: Območje iskanja manjšega dela vlečne vrvi in pozicija najdenega dela

V liniji leta motornega letala je na horizontalni oddaljenosti približno 150 m od mesta nesreče, na vejah drevesa najdena vlečna vrv dolžine približno 40 m, ki jo je pilot motornega letala preko vlečno-odpenjalnega mehanizma odvrigel, preden je letalo strmoglavilo. Vlečna vrv je bila pretrgana na delu, ki je bližje varovalki, ki se pripne za jadralno letalo.

Manjkajoči del vlečne vrvi, dolžine približno 2 m, je bil v začetni fazi preiskave iskan na širšem območju terena pred in v liniji strmoglavljenja. Teren je bil pregledan s strani gasilcev PGD Bovec in predstavnikov policije. Iskani del vlečne vrvi je bil najden mesec dni po nesreči ob pregledovanju manevrskih površin VPS, na travnati površini pred pragom 07 VPS. Komisija ocenjuje, da je preostanek vlečne vrvi, ki je bila pripeta na jadralno letalo najverjetneje odvrigel kandidat - učenec v fazi pred pristajanjem, ki se ocenjuje kot preventivni in varni postopek pred pristankom.

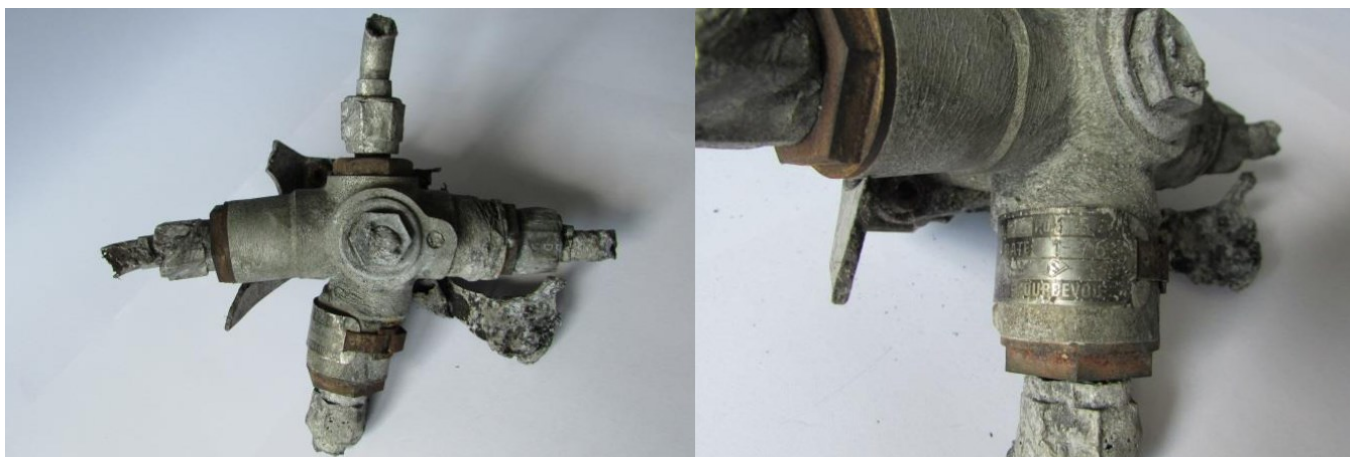
Slika 19: Vizualni pregled gorivnega ventila

V preiskavi na mestu dogodka je najden gorivni ventil, ki je bil predmet preiskave v delu, ki se nanaša na eksploatacijo goriva v času pred nesrečo D-EFTW. Cilj pregleda v laboratoriju za kovine, korozijo in protikorozijsko zaščito - ZAG je bilo ugotavljanje lege mehanizma v ventilu, ki omogoča izbiro pretoka goriva iz treh rezervoarjev proti motorju. Po vizualnem pregledu ventila je bilo ugotovljeno, da je ventil, ki je izdelan iz več sestavnih delov iz aluminijevih zlitin in jekla, v celoti močno termično poškodovan. Deli so se zaradi prisotnosti povišanih temperatur delno stalili in deformirali. V primeru mehanskega razstavljanja ventila bi se verjetno nekateri deli zdrobili, zato je bilo narejeno 3D snemanje na mikrotomografu. Po skeniranju na mikrotomografu in pregledu prerezov močno poškodovanega ventila je bilo ugotovljeno, da je bil odmikač obrnjen je v smeri ventila desnega rezervoarja. Odmikač je na os ročice za izbiro pozicije pritrjen z jeklenim zatičem.

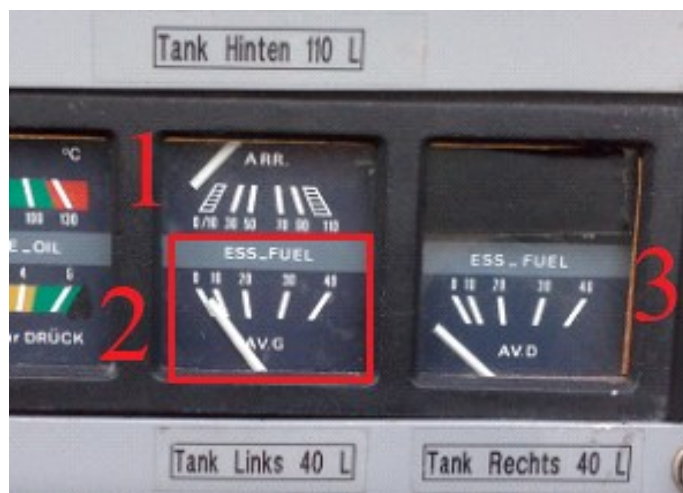
Slika 21: Kazalniki nivoja goriva v letalu D-EFTW. Kazalnik za levi rezervoar, ob izklopljenem glavnem stikalu, ni v osnovnem položaju v primerjavi s kazalniki goriva glavnega in desnega rezervoarja<sup>12</sup>

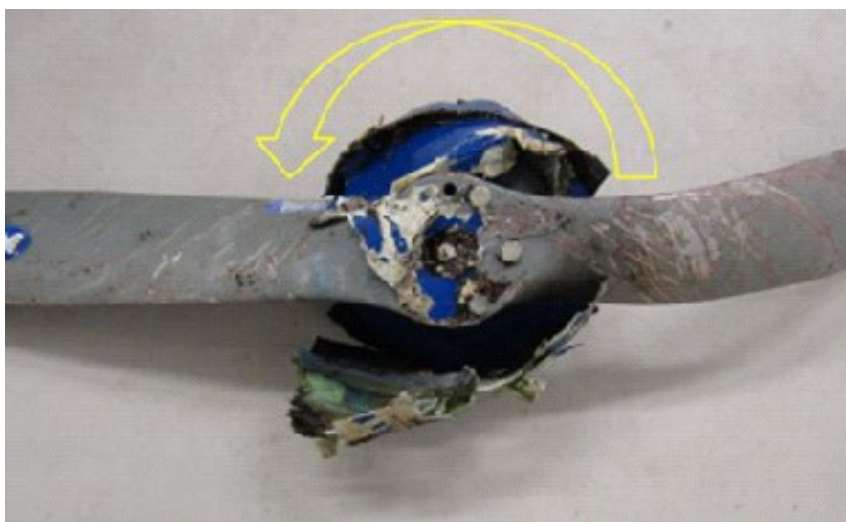
Slika 23: Pogled na propeler iz sprednje strani.

Na sliki št. 23 je pogled na propeler iz sprednje strani. Smer vrtenja je označena s puščico. Deformirani krak se ob udarcu ni deformiral v nasprotni smeri vrtenja, deformiral se je predvsem v smeri, kjer je konstrukcijska upogibna trdnost kraka kot telesa najmanjša – v smeri proti repu letala. Smer poteka površinskih poškodb na sprednji strani propelerja na upognjenem kraku je posledica kombinacije gibanja letala v smeri naprej in vrtenja propelerja tik pred trkom. Propeler se je ob trku verjetno v manj kot polovici obrata ustavil. Poškodbe na nasprotnem kraku so površinske in so nastale pri gibanju kraka v smeri padca. Teh poškodb, izhajajoč iz poročila o analizi poškodb propelerja s strani ZAG, ne moremo povezati z vrtenjem propelerja.

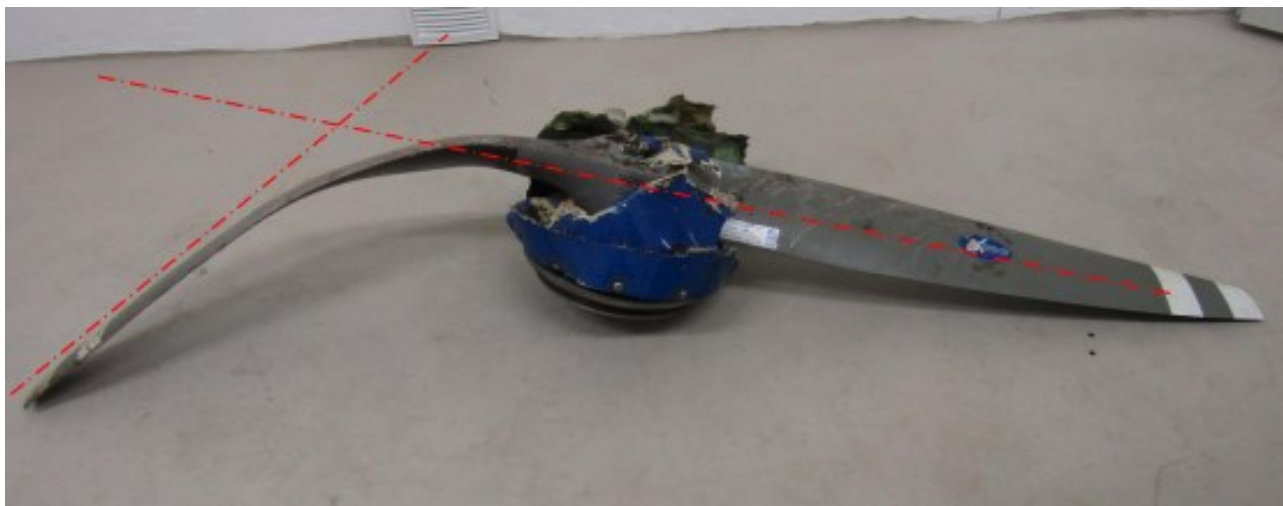
**Slika 24: Pogled na propeler iz strani.**

Pri padcu letala se je močno upognil en krak propelerja. Kot upogiba od vzdolžne osi propelerja v smeri proti repu letala je okoli  $50^\circ$  (kot med črtama na sliki 24). Na drugem kraku so nastale le odrgnine in praske, deformacij pa ni vidnih.

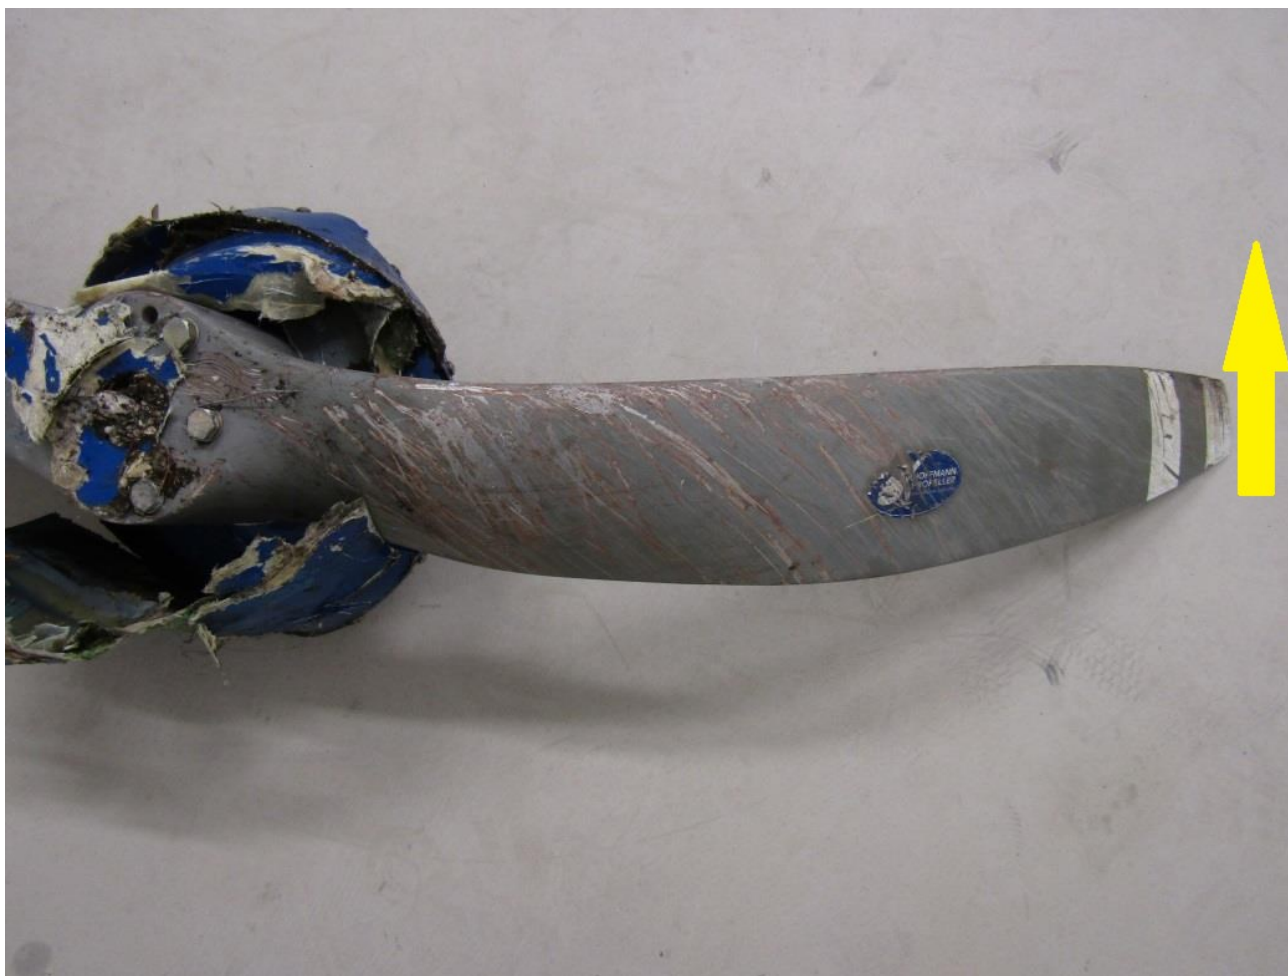
**Slika 25: Upognjeni krak propelerja – sprednja stran.**

Večje poškodbe – odrgnine na upognjenem kraku so nastale predvsem v območju med pestom in dolžino okoli 700 mm od sredine propelerja. Lega vseh poškodb v tem področju je poševna glede na vzdolžno os kraka. Smer poteka poškodb na sprednji strani propelerja na upognjenem kraku je posledica kombinacije gibanja letala v smeri naprej in vrtenja propelerja. Smer vrtenja je označena s puščico.

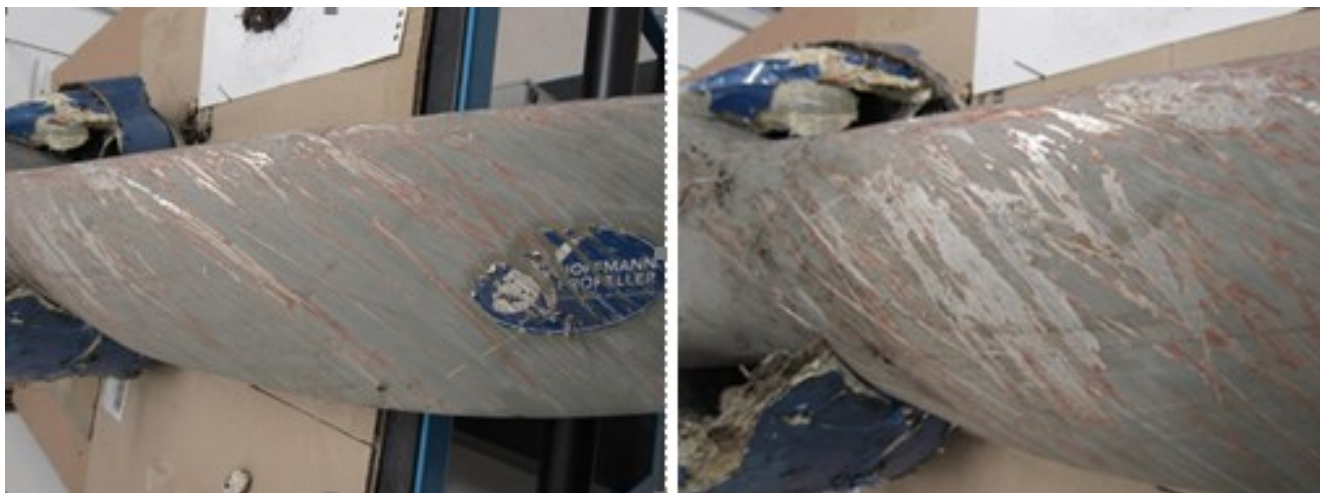
**Slika 26: Upognjeni krak propelerja – sprednja stran**

Iz slike zgoraj je razvidno območje največjih poškodb površine na upognjenem kraku. Na mestu trka so bili v zemlji verjetno prisotni večji kosi kamenja, ki so povzročili večje poškodbe. Poškodbe so nastale v obliki močnih odrgnin in prask. Večje poškodbe v območju med 10 in 40 cm od pesta. Kljub veliki deformaciji na upognjenem kraku nismo nikjer našli razpok. Na močno poškodovanih mestih se je površina materiala propelerja deformirala – pregnetla.

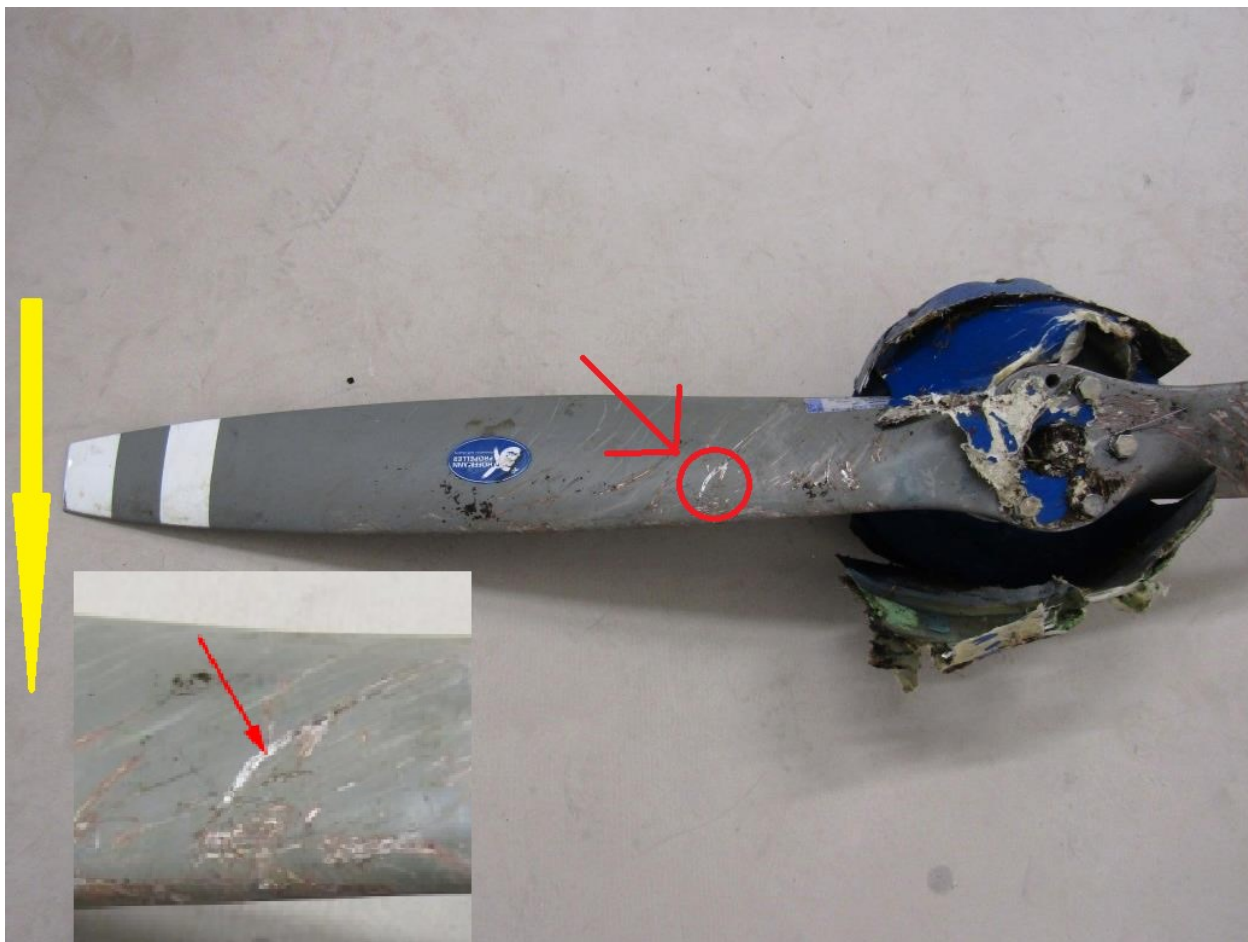
**Slika 27: Krak propelerja, ki se ni upognil – sprednja stran**

Na tem kraku je bistveno manj poškodb, kot na nasprotno ležečem. Smer vrtenja propelerja je označena z rumeno puščico. Lege poškodb na tem kraku ne moremo povezati z vrtenjem propelerja. Globlja odrgnina, označena z rdečo puščico, je verjetno nastala ob udarcu ali zdrsu ob ostrem robu kamna. Prav tako so nastale ostale praske v podobni smeri.

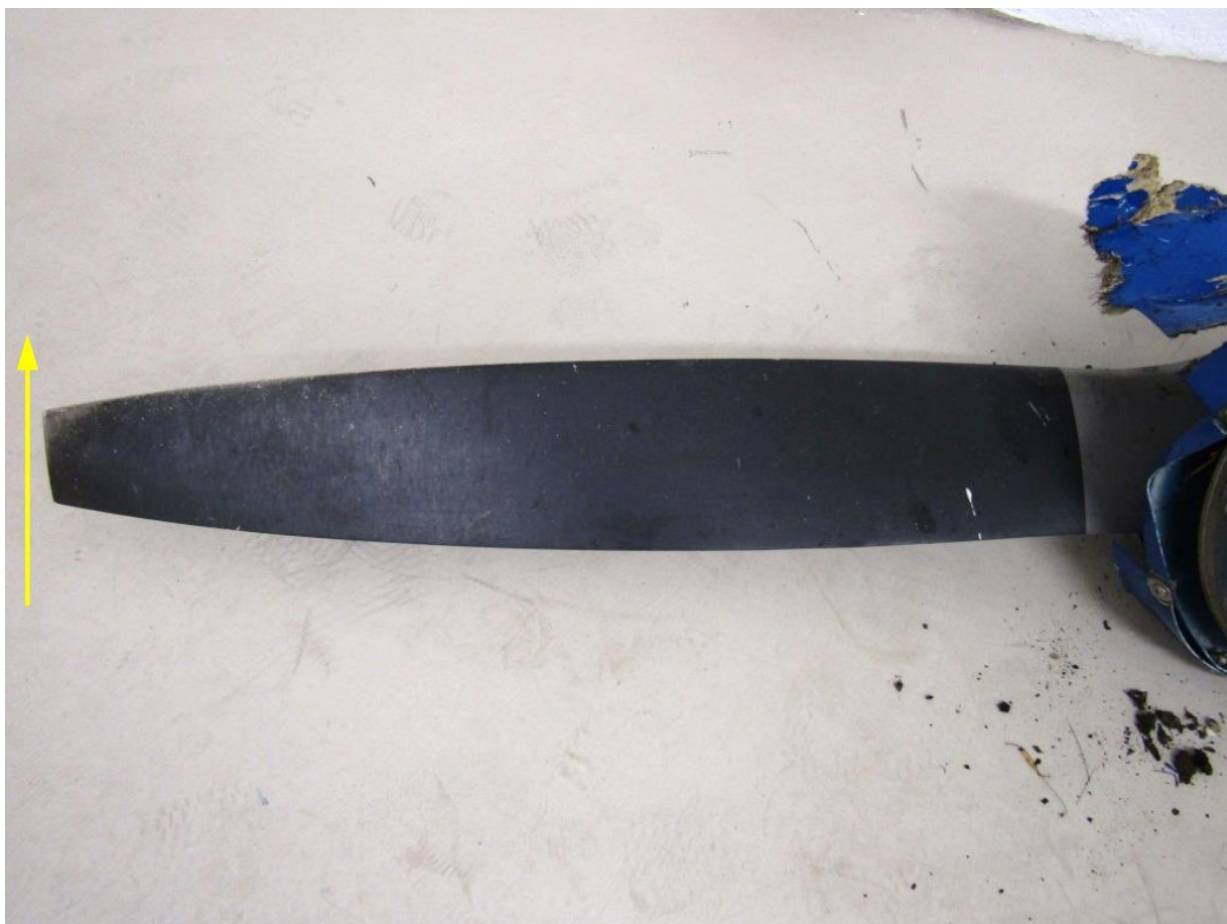
Slika 28: zadnja stran manj poškodovan krak propelerja

Zadnja stran kraka propelerja, ki se ni upognil, je prikazana na sliki št. 28. Smer vrtenja propelerja je označena z rumeno puščico. Vizualni pregled zadnje strani tega kraka kaže na nekaj manjših površinskih prask.

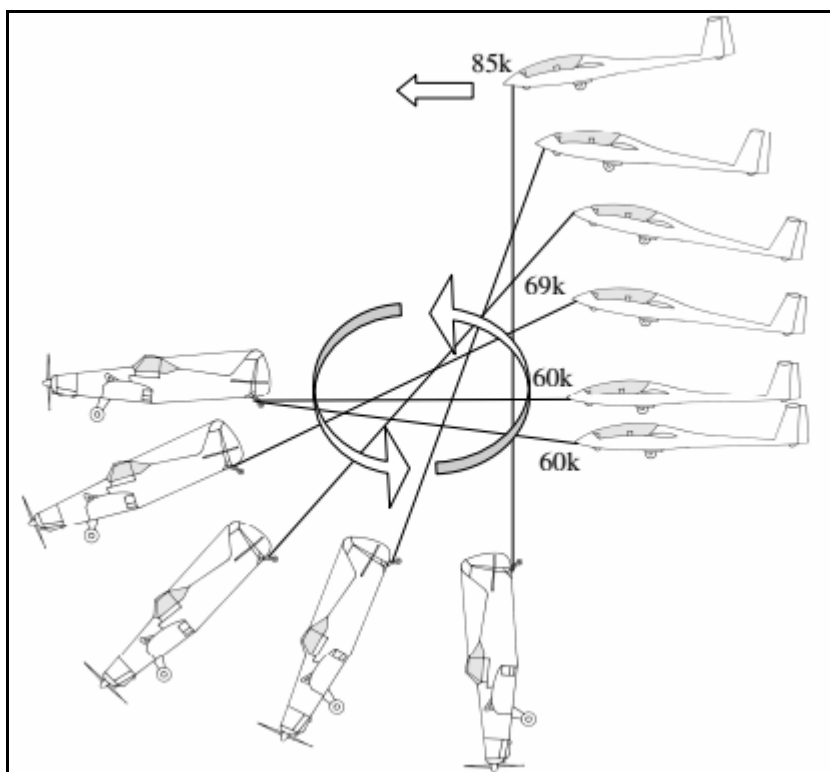
**Slika 29: Primer nevarnosti nadvišanja vlečnega letala**

- Učenec potegne ročico za odpenjanje vrvi in nadaljuje let s hitrostjo, ki zagotavlja povratek s pristajanjem na VPS.
- Sledi nagla izguba hitrosti motornega letala, nadvišanje jadralnega letala hitro povzroči spremembo kota motornega letala po prečni osi<sup>14</sup> (nos letala dol) in vstop v aerodinamično območje prevlečenega leta (slika št. 29).

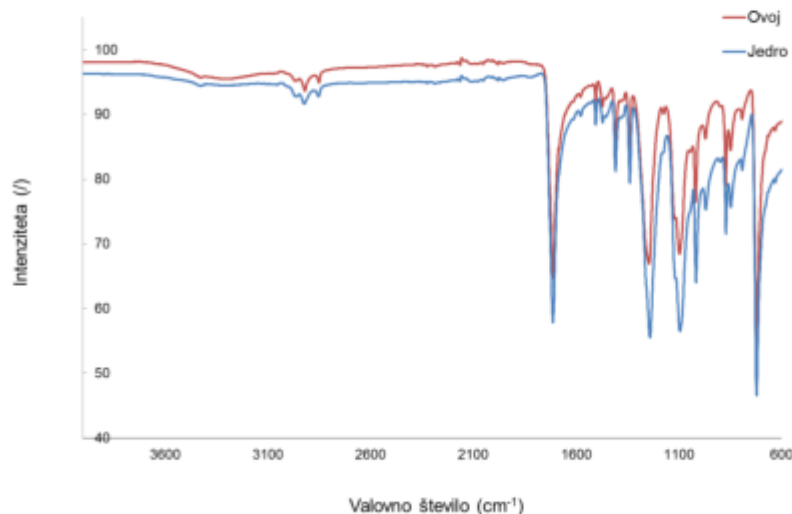
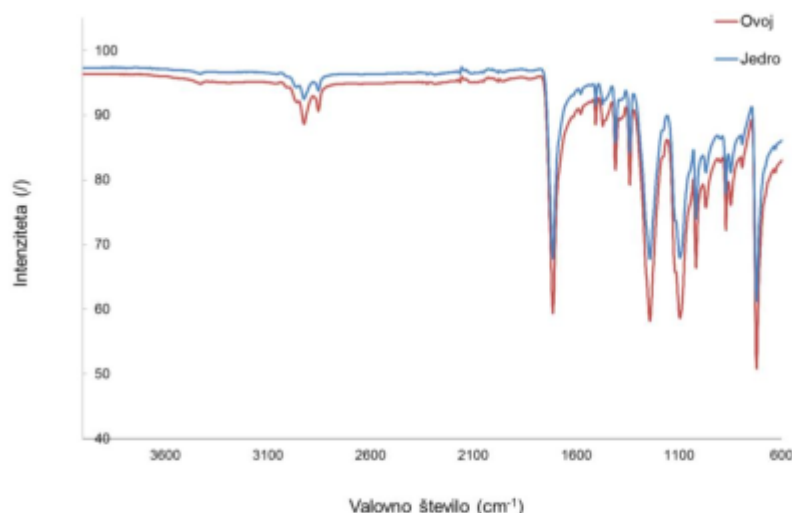
Slika 4: FT-IR spektra ovoja in jedra rabljene vrvi.

Slika 5: IR spektra ovoja in jedra nove vrvi.

Na osnovi spektrov smo ugotovili, da obe vrvi sestojita iz poliestra (PET). Poliester sicer precej uporabljajo za izdelavo vrvi. Poliester često mešajo tudi s polipropilenom (PP). Z IR metodo prisotnosti PP ne moremo ne potrditi, ne ovreči. Ukloni alifatskih ogljikovodikov (kot je PP) se namreč z ukloni poliestra popolnoma prekrivajo.

Iz ujemanja spektrov vzorcev lahko sklepamo, da je kemijska sestava vzorcev zelo podobna. Kljub temu pa smo izmerili zaznavno razliko med ovojem in jedrom rabljene vrvi, na osnovi česar sklepamo, da je ovoj rabljene vrvi tekom zunanje uporabe merljivo degradiral. Poudarjamo pa, da je razlika v kemijski sestavi ovoja in jedra majhna. Razlike v kemijski sestavi med jedrom rabljene vrvi in obema vzorcema nove vrvi pa so po našem mnenju zanemarljive. Na osnovi IR spektrometrije ugotavljamo, da je kemijska sestava rabljene in nove vrvi enaka ob pridržku, da vrvi ne vsebujeta material iz alifatskih ogljikovodikov.
