MINISTRSTVO ZA INFRASTRUKTURO

POVZETEK KONČNEGA POROČILA

O PREISKAVI LETALSKE NESREČE MOTORNEGA LETALA

PANTHERA REGISTRSKE OZNAKE S5-MTR

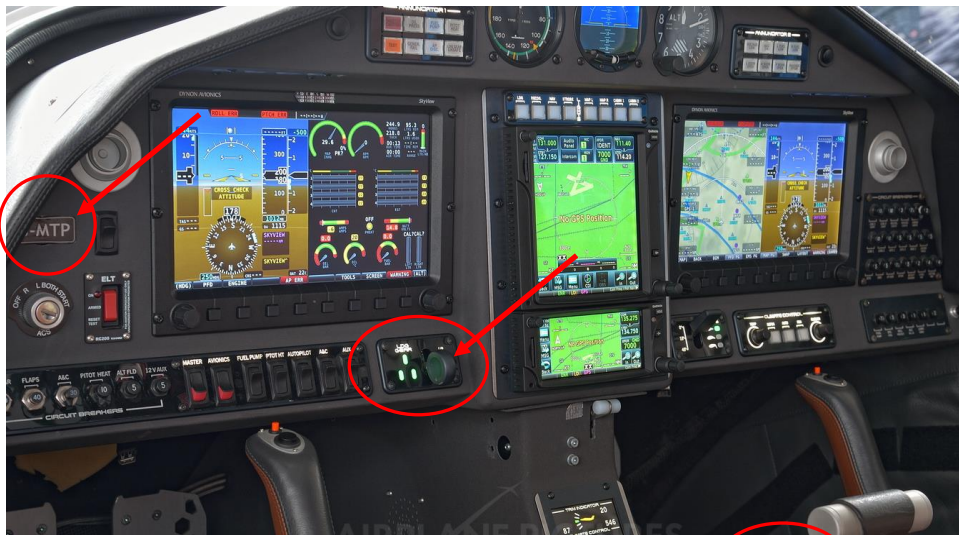
3. Pri pregledu in analizi položajev stikal in opozorilne signalizacije za LDG je načrtovalec (design organisation) pri prvem od treh obstoječih letal tipa Panthera (reg. oznake S5-MTP) določil položaj stikala (ročice, ki je v obliki kolesa) postavljenega v spodnjem delu instrumentalne plošče kot je prikazano na sliki 2. Pilot letala je pojasnil, da je pri letalu udeleženi v dogodku navedeno stikalo načrtovalec postavil v zgornji del instrumentalne plošče iz razloga nenamerne vključitve stikala z desnim nožnim kolenom pilota, ki upravlja letalo (slika 3). Komisija ugotavlja, da je stikalo LDG na instrumentalni plošči pri letalu udeleženi v dogodku identično stikalu za upravljanje zakrilc, ki se nahaja na isti višini in v neposredni bližini – približno 10 cm od stikala za LDG. Komisija tudi ocenjuje, da je LDG stikalo identično stikalu upravljanja zakrilc. Stikali nista enako prikazani v Priročniku letala. Stikali v neposredni bližini in namenjeni upravljanju s konfiguracijo letala predstavljata tveganje zamenjave in napačne ocene njunega dejanskega položaja. Kontrolo položaja UP/DOWN za LDG s stikalom kot je vgrajeno na letalu udeleženi v dogodku, je težje oceniti položaja LDG kot s stikalom (ročico v obliki kolesa), vgrajenem na prvem tipu letala Panthera (slika 2).

Slika 2: Položaj ročice LDG pri letalu Panthera reg. **S5-MTP**

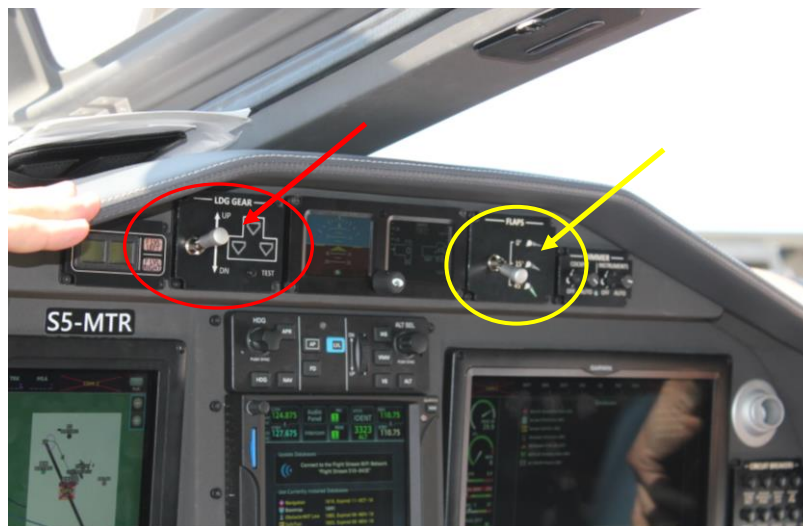
Slika 3: Položaj stikala LDG (rdeči krog) pri letalu (udeleženemu v dogodku) Panthera reg. **S5-MTR**

12. Načrtovalec letala je določil položaj ročice - stikala za upravljanje pristajalnega podvozja, ki je identično in v bližini stikala za upravljanje s položaji zakrilc. Identični stikali v neposredni bližini na inštrumentalni plošči v kabini letala predstavljata tveganje, saj se ju lahko pri preverjanju položaja konfiguracije letala v pristajanju zamenja. Glede na relativno majhno razdaljo med položaji UP (gor) in DOWN (dol) se položaj stikala za upravljanje LDG težje identificira pri vizualnem pregledu s pilotskega sedeža. Tovrstna izvedba stikala za LDG in zakrilc na inštrumentalni plošči pri letalu, udeleženi v dogodku, predstavlja tveganje zaradi zamenjave stikal. Posledice nepravilne in nepravočasne uporabe stikala za LDG so lahko bistveno nevarnejše od posledic, ki bi nastale v primeru nepravilne uporabe stikala za zakrilca.

Proizvajalec in načrtovalec letala naj opravita dodatne analize in primerjave položaja in oblike ročice za upravljanje LDG pri letalih podobne kategorije s uvlačljivim podvozjem ter zagotovi zamenjavo ročice za izvlačenje podvozja na letalih Panthera z ročico ustrezne oblike in velikosti, ki ne bo enaka ročici za upravljanje z zakrilci ter bo imela obliko, skladno s praksami načrtovalcev izdelave tovrstnih letal.

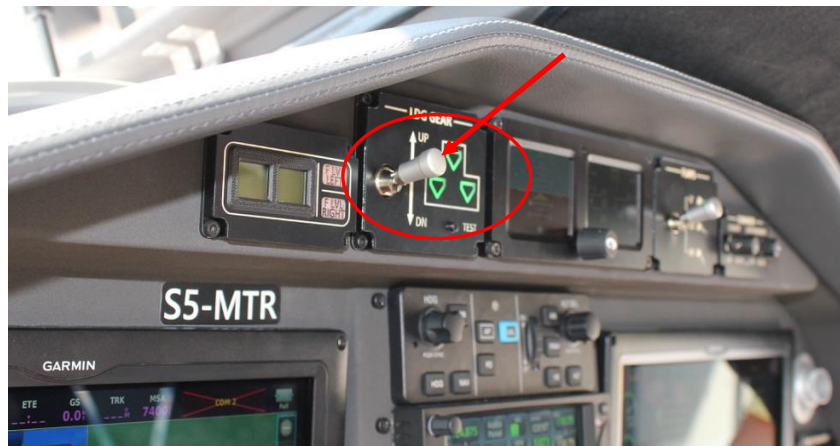
4. Ob pregledu letala in podvozja je ugotovljeno, da je indikacija izvlečenega podvozja (tri zelene) pri položaju stikala UP možna samo takrat, ko se izvede izvlačenje pristajalnega podvozja v sili (brez premika ročice za normalno spuščanje podvozja) in podvozje pride v končni izvlečeni položaj (slika 4). Pilot kontrolnega seznama za zasilno izvlačenje podvozja ni izvajal, niti tega ni nakazovalo stanje kabine.

Slika 4: Položaj stikala LDG in svetlobna signalizacija v načinu spuščanja podvozja v sili

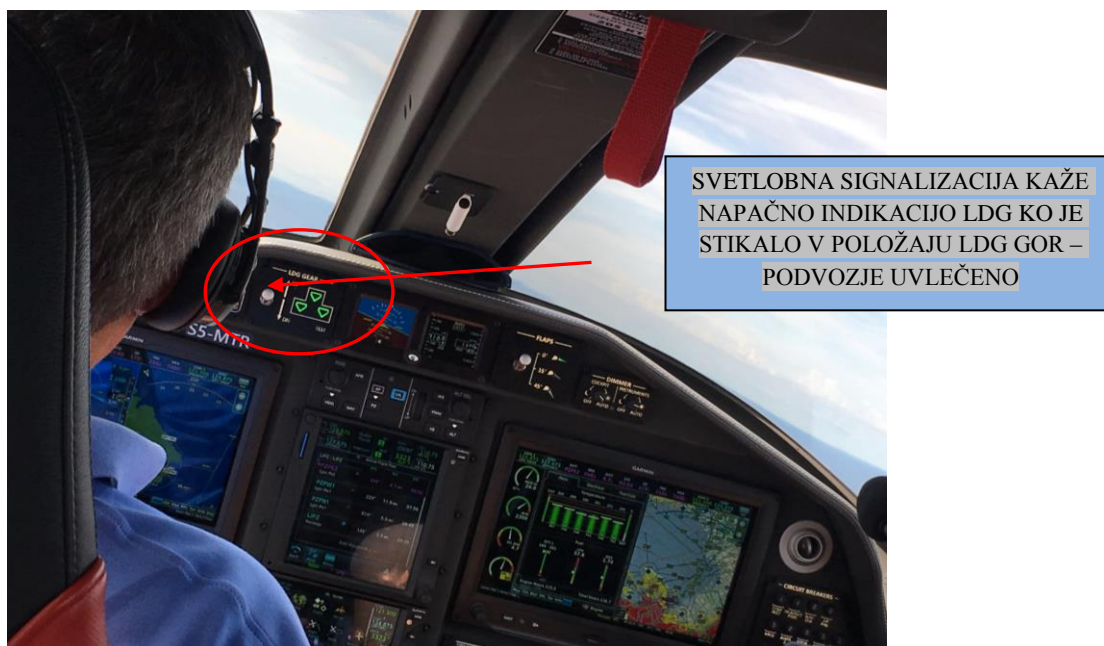
V nadaljevanju preiskave se je pilot na osnutek poročila z dne 16. 10. 2019 odzval in v nadaljevanju posredoval fotografije, ki jih je med letom naredil potnik, ki je v času dogodka sedel na potniškem sedežu v zadnjem delu kabine letala. Iz analize fotografije izhaja, da so bile med letom opozorilne lučke za LDG zelene barve ko je bilo stikalo za izvlačenje LDG v položaju UP – gor (slika št. 6). Tovrstna indikacija opozorilnih lučk LDG je identična indikaciji pri izvlačenju pristajalnega podvozja v sili (brez premika ročice za normalno spuščanje podvozja), kot je opisano v točki 4 tega poročila (slika 4).

Slika 6: Fotografija, ki jo je posnel potnik pred dogodkom

Načrtovalec v notranji tehnični preiskavi ni ugotovil vzroka napačne indikacije stanja uvlačljivega podvozja. Navedel je, da je eden izmed možnih vzrokov prekinitve podatkovnega vodila CAN, ki je lahko posledica fizične prekinitve podatkovnega vodila (slab stik) ali pa napake v programski opremi. Ugotovljeno je bilo, da morebitna prekinitve podatkovnega vodila CAN ni imela vpliv na funkcionalnost upravljanja sistema. Kot preventivni ukrep možne prekinitve podatkovnega vodila CAN, bo načrtovalec za letala s serijskimi številkami PX1520002, PX1520003 in PX1520005 izdal tehnično obvestilo, z navodili za spremembo

ožičenja sistema indikacije stanja uvlačljivega podvozja, ki bo obšla podatkovno vodilo CAN (direktna vezava do indikacije stanja uvlačljivega podvozja).

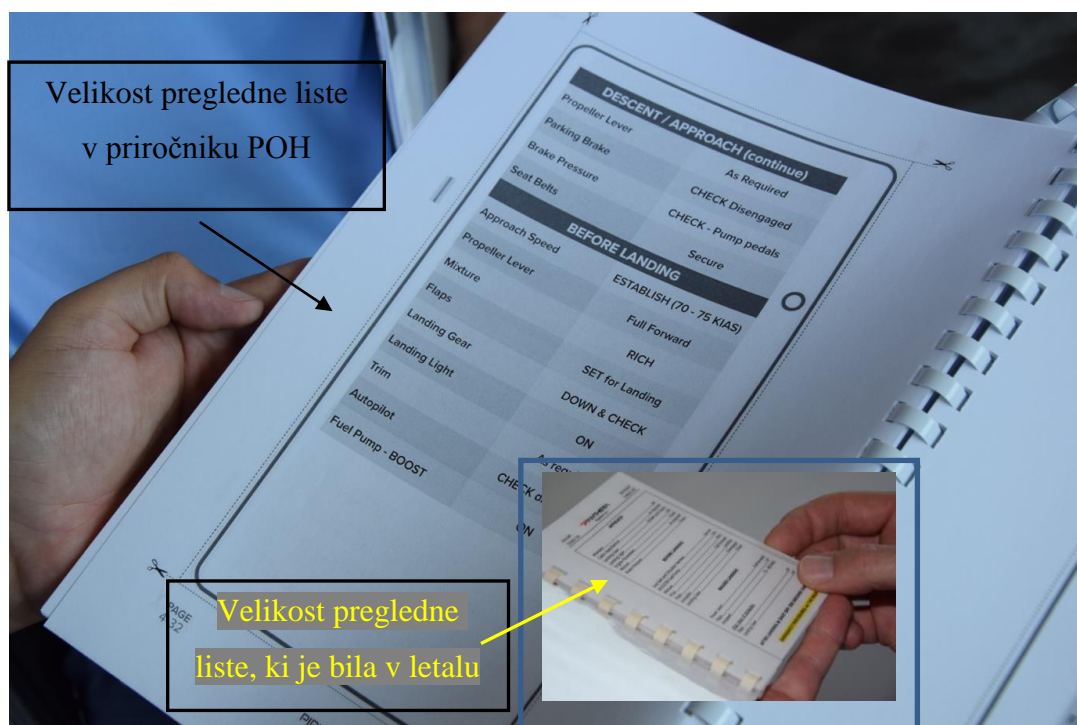
Ugotovljeno je, da pilot ni uporabljal priporočljivih preglednih list iz priročnika temveč pregledne liste, ki niso vsebovale vseh elementov preglednih list v skladu z revizijo priročnika (analiza DESCENT/APPROACH in BEFORE LANDING postopkov). Pilotove pregledne liste

so bile natisnjeni v pomanjšani obliki (majhen font pisave) in bi jih pilot z omejitvijo VNL (dalnovidnost) s težavo prebral oziroma bi to od njega zahtevalo povečano pozornost. Ob tej omejitvi je obvezna uporaba korekcijskih očal.

Neustrezna velikost in oblika kontrolnih seznamov ter nepopolnost zahtevanih elementov v kontrolnem seznamu (v skladu s postopki opisanimi v POH), so lahko vplivali na nesrečo.

Slika 7. Primerjava velikosti preglednih listov

Javna agencija za civilno letalstvo Republike Slovenije naj v tekočem letu, pri izvajanju promocije varnosti, med obravnavane teme uvrsti pomen pravilne uporabe preglednih list v kategoriji letal splošnega letalstva ter prouči potrebo po izdaji varnostne okrožnice na temo velikosti in oblike preglednih list in njihovo usklajenost z navodili proizvajalca. Premajhna velikost pisave preglednih list, lahko povzroči preveliko koncentracijo pilota na tekst in s tem zanemarjanje ali celo opustitev predpisanih opravil v pilotski kabini ter zmanjšano zavedanje o stanju v zračnem prostoru med letenjem.
