Številka: 37201-2/2020/25

Datum: 27. 1. 2022

POVZETEK KONČNEGA POROČILA  
O PREISKAVID LETALSKEGA INCIDENTA  
LETALA ATR 72, reg. oznake SP-SPE,  
na letališču Brnik - Slovenija,  
31. julij 2020

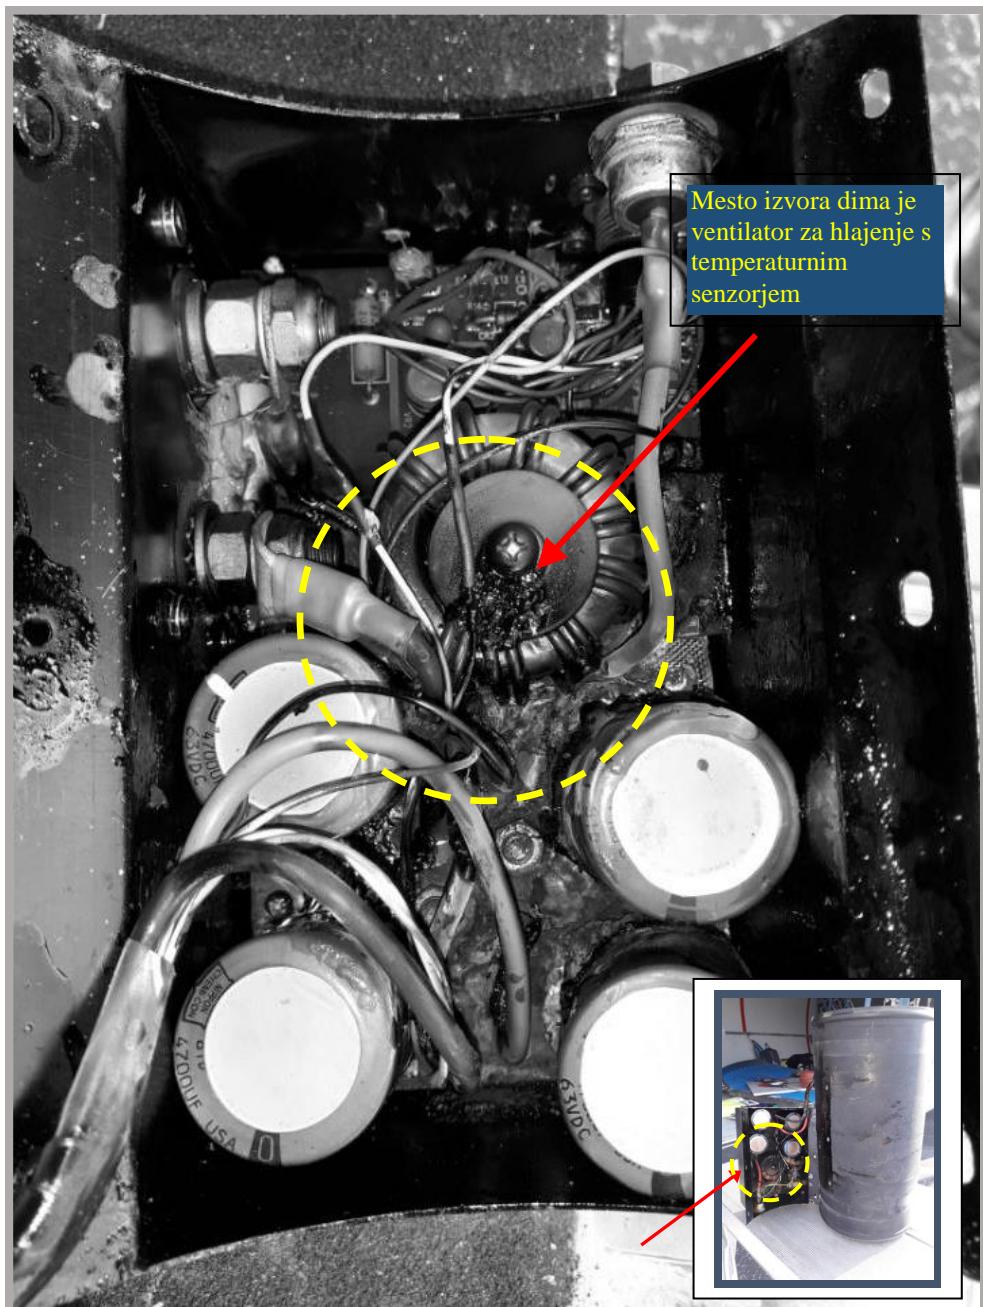
Slika 2: Prostor za avioniko – ventilator za hlajenje avionike s temperaturnim senzorjem

Letalo je bilo po dogodku neplovno. Kasneje je bilo ugotovljeno, da je bil izvor dima in vonja ventilator za hlajenje avionike, ki je pod talno ploščo za pilotsko kabino.

- Do prekinitev leta in povratka na letališče je prišlo zaradi okvare ventilatorja P/N 011260 Rotron in s tem povezanim temperaturnim senzorjem. Posledično je prišlo do večje količine dima v kabini, vonja ter opozorila ELEC SMK.

Iz pregleda dokumentacije letala je razvidno, da so bili izvedeni vsi predpisani postopki pri vzdrževanju / zamenjavi okvarjenega dela v skladu s priporočili proizvajalca<sup>1</sup>, ki določajo zamenjavo ventilatorja vključno z zamenjavo temperaturnega senzorja skladno s servisnim biltenom številka ATR72-21-1033 (št. modifikacije 04196 N2235). Omenjena modifikacija je, kot izhaja iz navodil proizvajalca, za operaterje neobvezna (priloga št. 3).
