## **KONČNO POROČILO**

### **O PREISKAVI LETALSKE NESREČE ULN MOTORNEGA LETALA TL-2000 STING S4 REGISTRSKE OZNAKE S5-PGC**

**5. 7. 2020 v bližini vasi Spodnja Gorica**

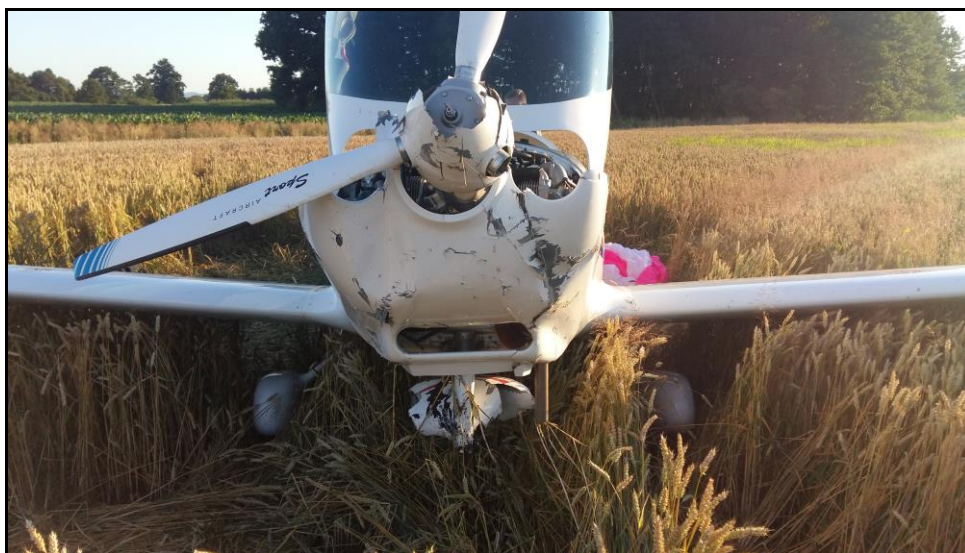
Med prvim prikazom prevlečenega leta na višini 3000 čevljev AMSL ni bilo posebnosti, medtem ko je pri drugem prikazu pri 10 vozlov manjši hitrosti (okrog 34 vozlov) prišlo do izgube kontrole nad zrakoplovom. Zrakoplov je padel v nenamerni vrtj z več obrati, iz katerega posadka ni uspela izvleči letala. Učitelj letenja je med poskusom izhoda iz vrtja poskusil tudi dodati plin, da bi povečal obtekanje okrog krmilnih površin repa, vendar neuspešno, zato je zaustavil delovanje motorja in aktiviral BRS reševalno padalo. Zrakoplov se je stabiliziral in z reševalnim padalom pristal na pšeničnem polju približno 5 km južno od letališča Maribor. Pri pristanku z večjo vertikalno hitrostjo je prišlo do precejšnjih poškodb konstrukcije zrakoplova, predvsem v nosnem delu. Posadka je brez poškodb sama zapustila letalo.

**Slika 1: Položaj letala na mestu dogodka**

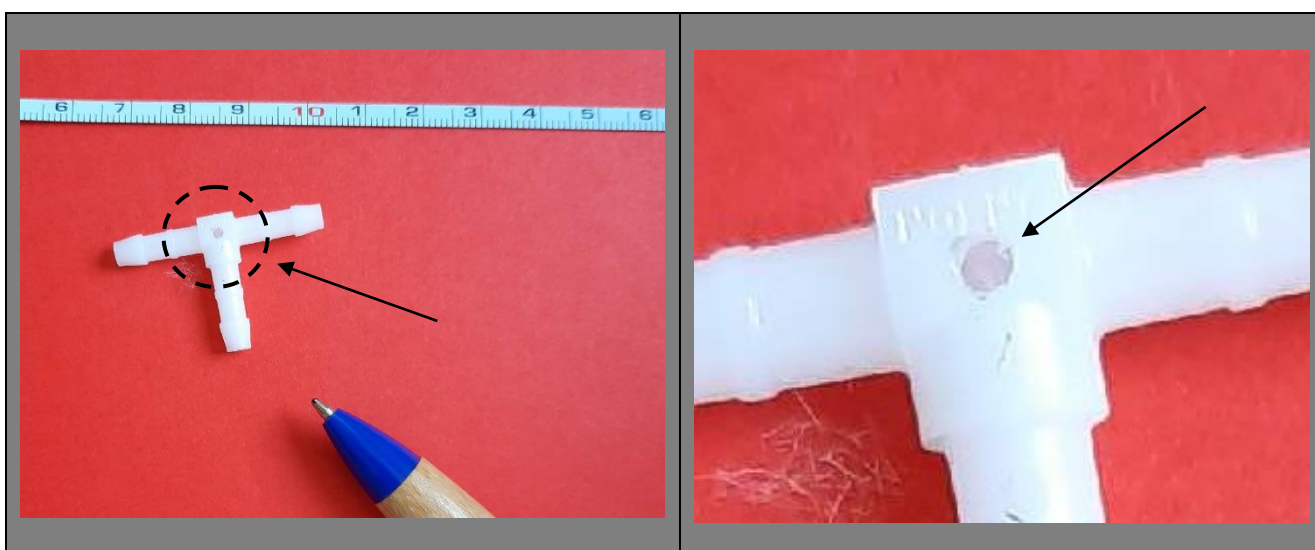
Pri pregledu napeljave PVC cevi je bilo odkrito mesto puščanja, ki ni nastalo zaradi poškodbe letala. Mesto uhajanja v statični sistemski inštalaciji je bilo ugotovljeno na priključku "T", nameščenem v liniji med računalnikom podatkov o letu (Air Data Computer), mestom odjema za statični tlak (Static Ports) in linijo, ki vodi do instrumentalne plošče v pilotski kabini. Lokacija priključka "T" se nahaja na notranji strani desne strani trupa, za pilotsko kabino. Premer izvrtane luknje priključka "T" je približno 1,5 mm. Preko izvrtane luknje je bil nalepljen izolirni trak.

Slika 3: Mesto puščanja na priključku »T«

6. Pri pregledu pito-statične inštalacije je ugotovljeno neskladje v obliki prevelikega puščanja v statičnem vodu sistema za barometrično indikacijo, ki je rezultiralo v nepravilnem delovanju barometričnih mehanskih in elektronskih indikatorjev višine, hitrosti in indikatorjev vertikalne hitrosti. Mesto puščanja v statični sistemski inštalaciji je bilo ugotovljeno na priključku "T",

nameščenem v liniji med računalnikom podatkov o letu (Air Data Computer), sondami za statični tlak (static ports) in linijo, ki vodi do instrumentalne plošče v pilotski kabini;

Po odpravi puščanja je bil v nadaljevanju izveden ponovni preizkus tesnosti pito-statičnega sistema na letalu. Po uspešno izvedenem preizkusu tesnjenja, je bil opravljen preizkus delovanja in kalibracije barometričnih instrumentov in elektronskih večfunkcijskih naprav. Preizkus je bil uspešno opravljen. Po odpravljeni težavi s puščanjem v statičnem vodu, je bilo delovanje instrumentov normalno. Tesnost namestitve obeh pnevmatskih kanalov je bila ustrezna. Rezultati preizkusov so podani v Prilogi tega dokumenta.

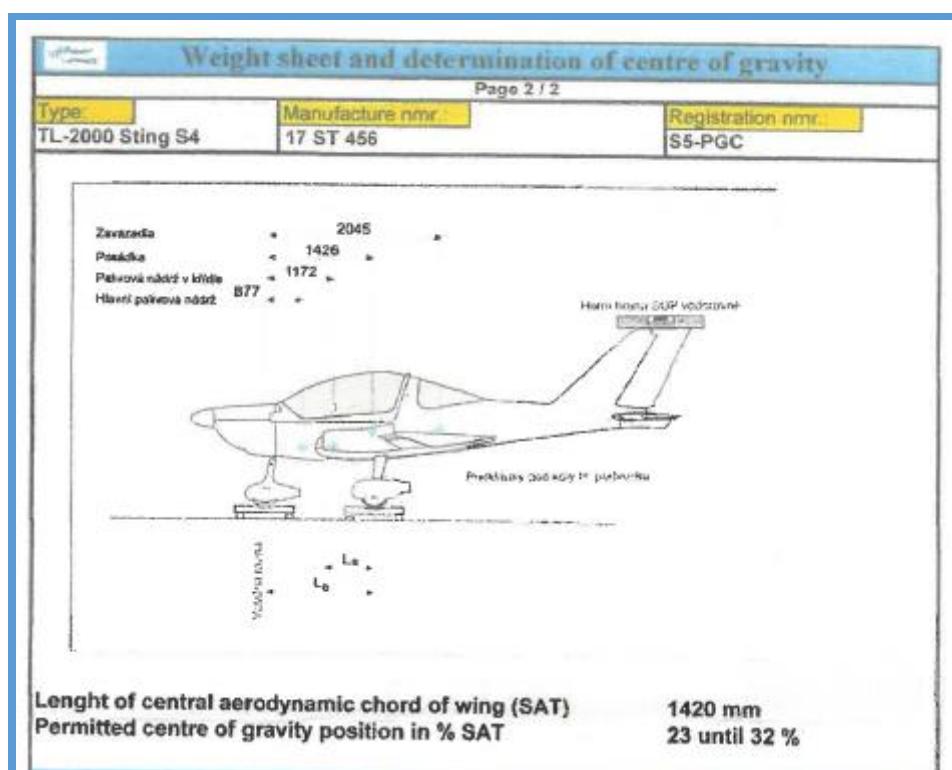
Slika 4: Podatki iz opravljenih meritev pri proizvajalcu

Iz dokumentacije proizvajalca o meritvi mase letala in dokumentacije, pridobljene od lastnika letala izhaja, da so bile mejne vrednosti mase letala in center težišča, jasno določene:

- **maksimalna dovoljena vzletna masa letala znaša 472,5 kg,**
- **masa praznega letala 304 kg,**
- maksimalna masa posadke (pilot in potnik) 151 kg,
- minimalna masa posadke (pilot brez potnika) 70 kg,
- položaj težišča letala se mora nahajati med sprednjo točko 24,53% SAT in 30,89% SAT,
- dolžina srednje aerodinamične tetive krila (SAT) znaša: 1420 mm.
