POVZETEK POROČILA

O PREISKAVI NESREČE

letala Mooney M22 Mustang,

reg. oznake HB – DVY,

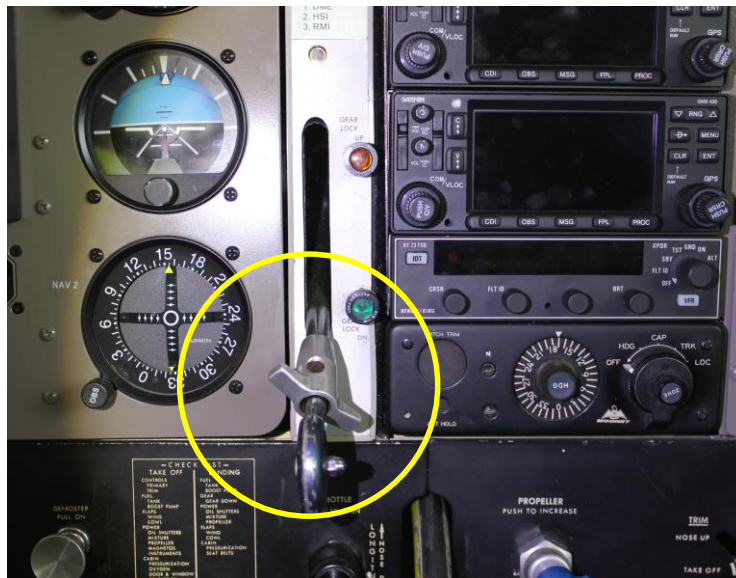
zakrilc 125 mph. Pod to hitrostjo je pilot izvlekel zakrilca na 30 stopinj, premaknil ročico pristajalnega podvozja na položaj DOWN (pred vstopom v finale) in nadaljeval z izvlačenjem zakrilc v položaj za pristajanje. Hitrost je bila takrat še vedno okrog 125 mph in plin popolnoma odvzet (ker je bilo letalo rahlo nad običajnim profilom prihoda na pristajanje).

Slika 1: Položaj ročice uvlačljivega podvozja po dogodku

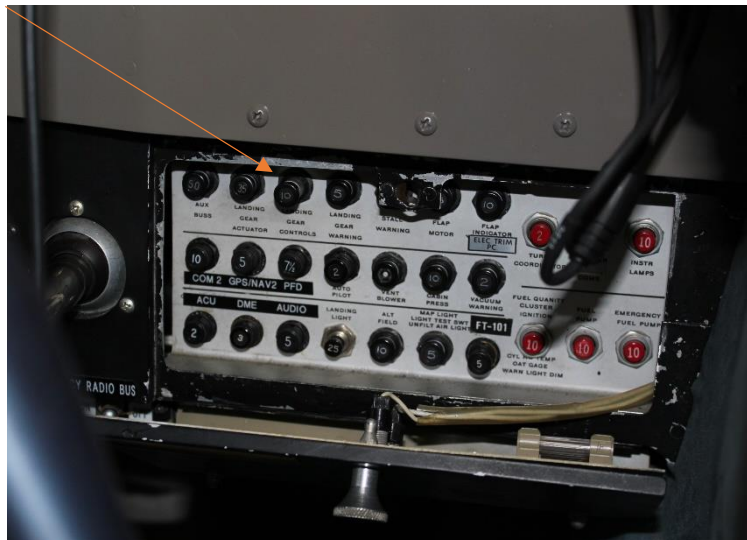
Ob pregledu varovalk je bila varovalka LANDING GEAR CONTROLS, jakosti 10 amperov, najdena v izvlečenem položaju, kar je povzročilo prekoračitev toka na napeljavi. Za fizični izvlek varovalke je potrebna precejšnja sila in zelo malo verjetno je, da bi varovalka izskočila sama med letom zaradi vpliva slabih vremenskih razmer in turbulence, saj letalo ni letelo v takih pogojih. Pilot je dejal, da se mu dozdeva, da je bila sila na ročici večja od običajne. Po pristanku in zaluščanju letala, so bila vratca varovalk odprta. Test delovanja podvozja je v času preiskave bil narejen v odobreni vzdrževalni organizaciji.

Zaradi napake na električni varovalki (dotrajanost), je prišlo do izklopa 10 amperske varovalke upravljanja s podvozjem. Po premiku ročice za izvlek podvozja je le-to ostalo v uvlečenem položaju. Ko se z ročico za upravljanje moči motorja, plin zmanjša pod 15" polnjenja se aktivira opozorilni zvok, v obliki prekinjajočega tona. Ob delovanju motorja in s spuščanjem s parametri, ki niso običajni ter ob uporabi slušalk z vgrajenim aktivnim zmanjševanjem hrupa (BOSE A20), pilota nista razločila opozorilnega zvoka za ne izvlečeno pristajalno podvozje od ostalega hrupa. Ker je bil, v trenutku pristajanja položaj sonca za letalom, je mogoče sklepati, da se je zelena LDG indikacijska lučka svetila v soncu, kar je povzročilo napačno interpretacijo indikacije podvozja s strani obeh pilotov (podkrepljeno s položajem ročice za izvlek podvozja).

Letalo udeleženo v dogodku je bilo izdelano leta 1969. Ves čas je bilo v zasebni uporabi in redno vzdrževano v skladu z navodili proizvajalca. Kljub rednemu vzdrževanju v skladu z navodili proizvajalca, so bile varovalke sistema podvozja dotrajane in so zato zatajile.

Slika 2: Stanje varovalk po dogodku z izvlečeno varovalko

Lastnik je v času preiskave, ugotovljene nepravilnosti ustrezno saniral.

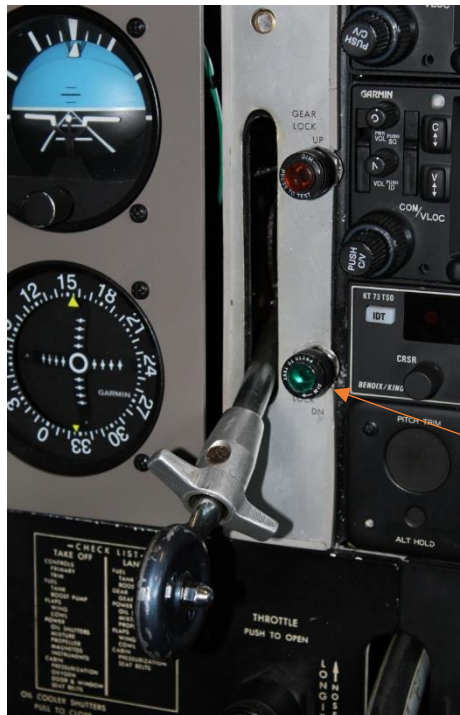
Lučka za indikacijo podvozja ima možnost nastavitve intenzitete, kar se izvaja ročno. Tudi ko je intenziteta maksimalna, je podnevi lučka slabše vidna.

Slika 3: Ročica uvlačljivega podvozja z lažno indikacijo zelene barve, ob močnejši svetlobi pod določenim kotom

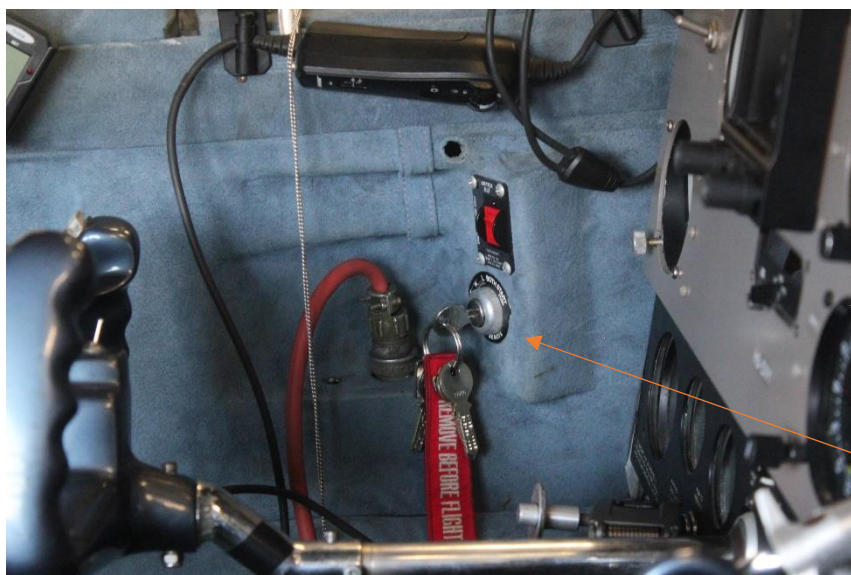
Med pogovorom se je pilot spomnil, da so na letalu še vedno vključeni magneti, ki jih je zaradi šoka pozabil izklopiti (kar je bilo tudi dejansko ugotovljeno pri preiskavi kabine v nadaljevanju).

Slika 6: Vklapljeni magneti po zupuščanju letala

ZAVAROVANJE ZRAKOPLOVA PO PRISTANKU JE DOLŽNOST VODJE ZRAKOPLOVA. VODJA ZRAKOPLOVA MORA SLEDITI KONTROLNIM SEZNAMOM IN OB ZAPUŠČANJU ZRAKOPLOVA IZKLOPITI VSE SISTEME TER S TEM ZAVAROVATI POTNIKE, POSADKO IN OSEBE, KI SODELUJEJO PRI ISKANJU IN REŠEVANJU. ANALIZA NESREČE NI V DOMENI PILOTA IN ZATO MANIPULIRANJE S STIKALI IN VAROVALKAMI (RAZEN PREDPISANIMI V KONTROLNEM SEZNAMU EVAKUACIJE) NI DOVOLJENO!
