REPUBLIKA SLOVENIJA
MINISTRSTVO ZA INFRASTRUKTURO
SLUŽBA ZA PREISKOVANJE LETALSKIH,
POMORSKIH IN ŽELEZNIŠKIH NESREČ IN INCIDENTOV

Številka: 37200-5/2022/84

Datum: 13. 03. 2024

KONČNO POROČILO
O PREISKAVI LETALSKE NESREČE
motornega letala AQUILA AT01,
reg. oznake OE-CYY,
v bližini letališča Lesce – LJBL,
5. avgust 2022

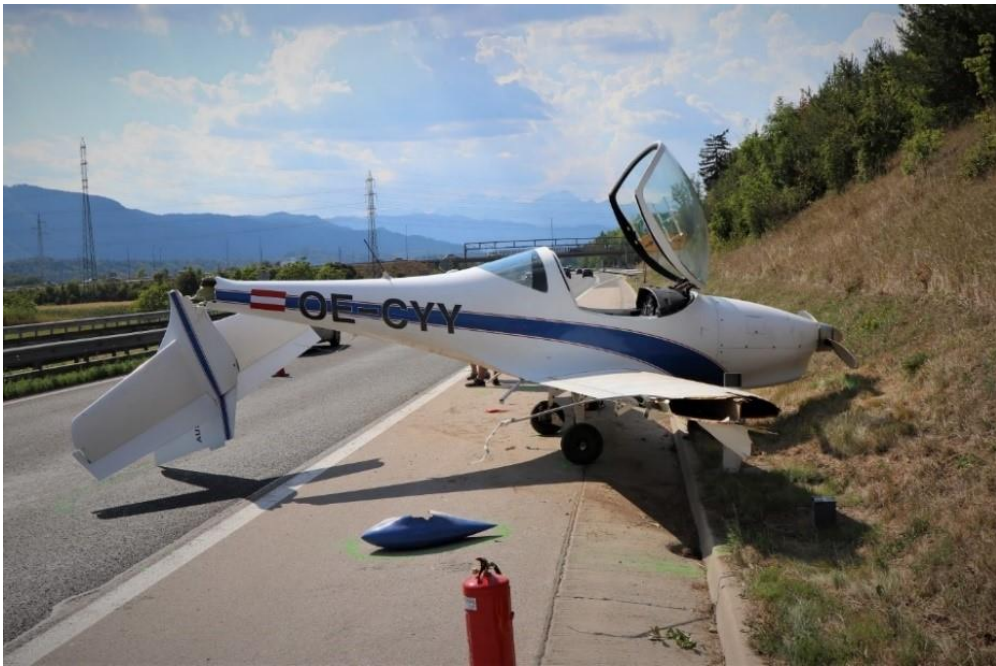
Letalo je pristalo na vozni pas Gorenjske avtoceste v smeri proti Jesenicam. Ob pristanku na avtocesto letalo ni utrpelo poškodb, do trenutka, ko je pilot v izogib trku z vozili usmeril letalo skrajno desno ob rob odstavnega pasu tako, da je desno krilo letala drselo po brežini ob robu avtoceste. Ob močnem zaviranju in drsenju desnega krila ob teren je prišlo do poškodbe nosne noge pristajalnega podvozja (aerodinamični pokrovi koles podvozja, pnevmatiki), odlomljen in odpadel je del desnega krila, desnega zakrilca in krilca letala, poškodovan (odlomljen) je bil rep letala. Na delu levega krila so bile vidne površinske razpoke. Prišlo je tudi do površinskih poškodb propelerja. Iz ventila za drenažo goriva, ki je bil potisnjen z robom počene opate, je na betonski robnik ob poškodovani nosni nogi iztekla manjša količina goriva.

Slika 2: Položaj in poškodbe OE-CYY na mestu ustavitve

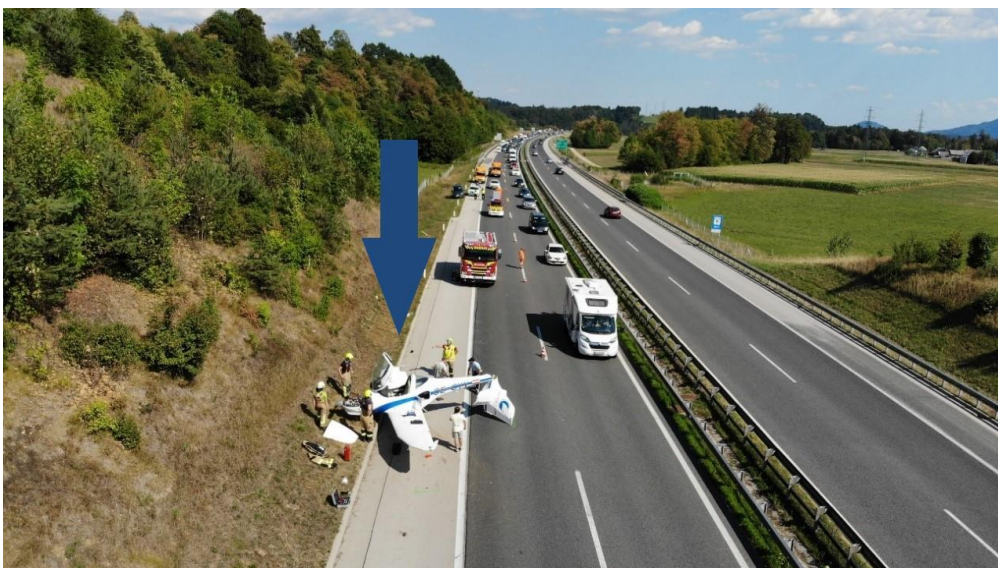
Slika 3: Smer pristajanja in položaj OE-CYY po pristanku na delu avtoceste

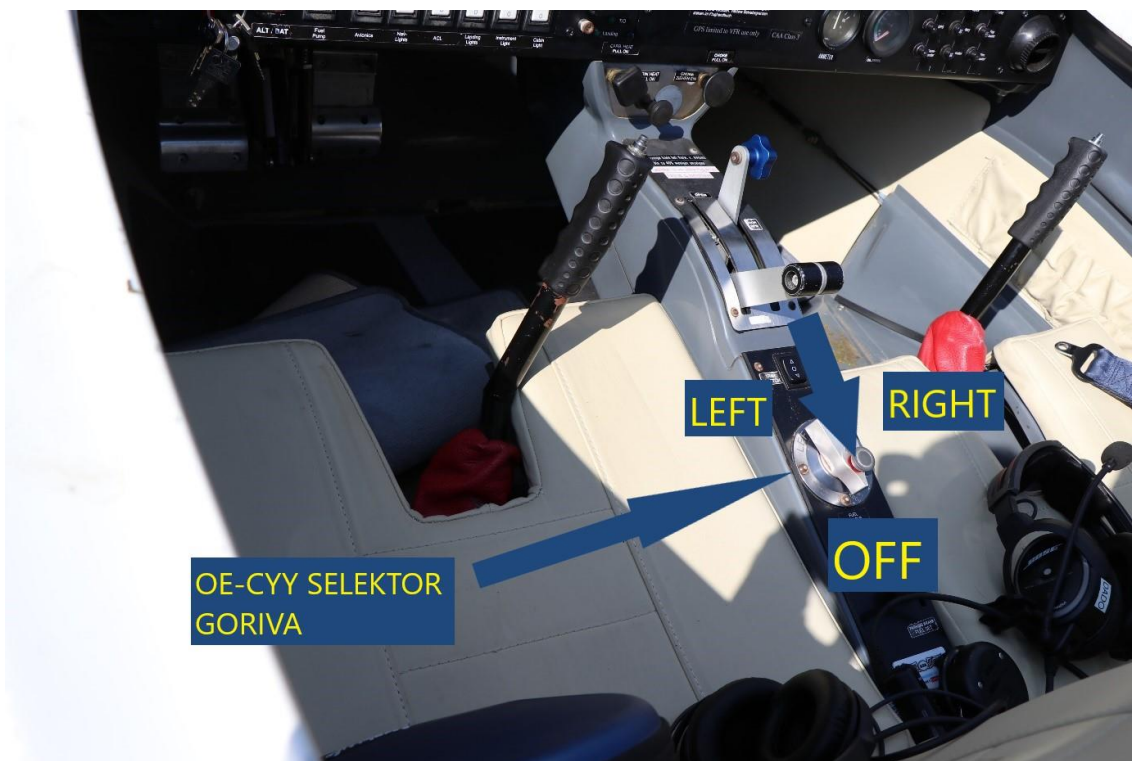
Slika 6: Položaj selektorja goriva OE-CYY na mestu dogodka neposredno po nesreči

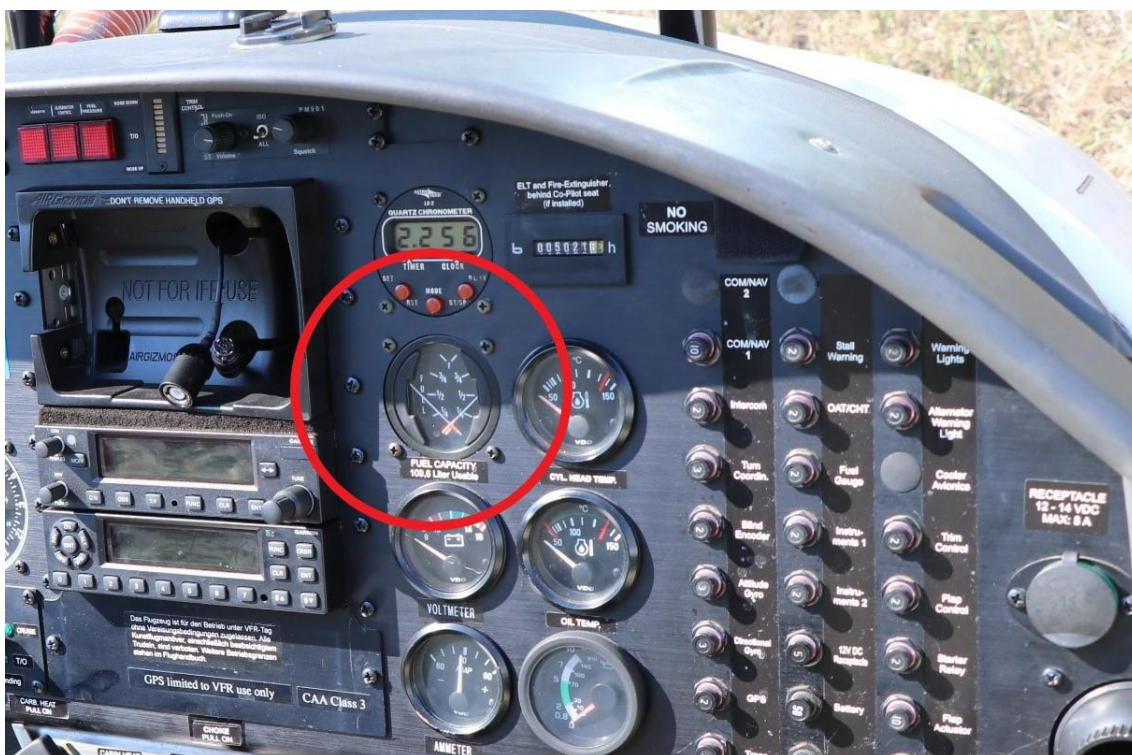
Slika 7: Prikazovalnik goriva OE-CYY na instrumentalni plošči v kabini letala

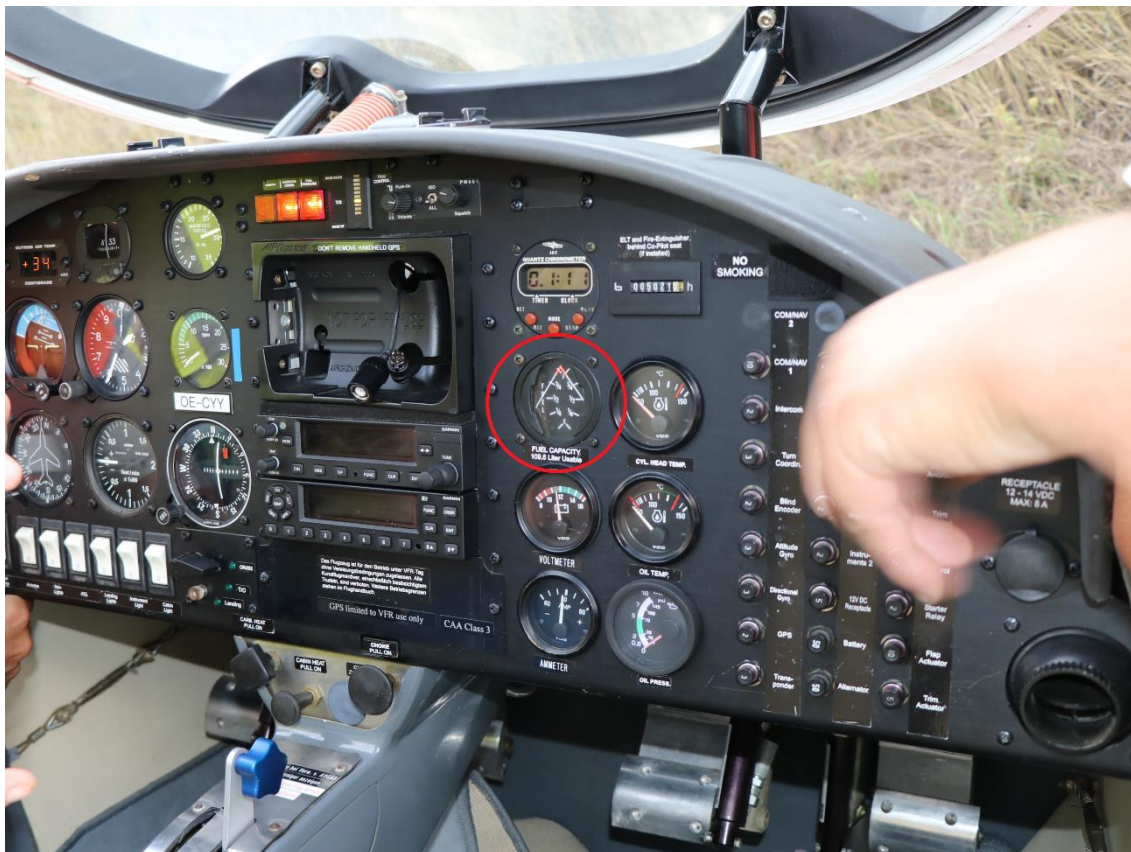
Takoj po dogodku je bil preiskovalni organ obveščen s strani ReCO in OKC Kranj. Mesto nesreče je bilo do prihoda glavnega preiskovalca zavarovano s strani policije. Na kraju dogodka so bili prisotni pilot letala, potnik, predstavniki policije, gasilci in predstavniki DARS, ki so zagotavljali varnost prometa na AC. V preiskavi na mestu dogodka je med drugim bil opravljen vizualni pregled količine goriva v krilnih rezervoarjih, kjer je bilo ugotovljeno, da je bil levi krilni rezervoar prazen, v desnem pa je bilo približno 1/2 goriva. Kazalnik količine goriva v kabini letala je kazal maksimalni odklon obeh kazalcev v položaju polno – slika št. 11 (FULL).

Slika 11: Položaj kazalnikov inštrumenta za gorivo na mestu dogodka

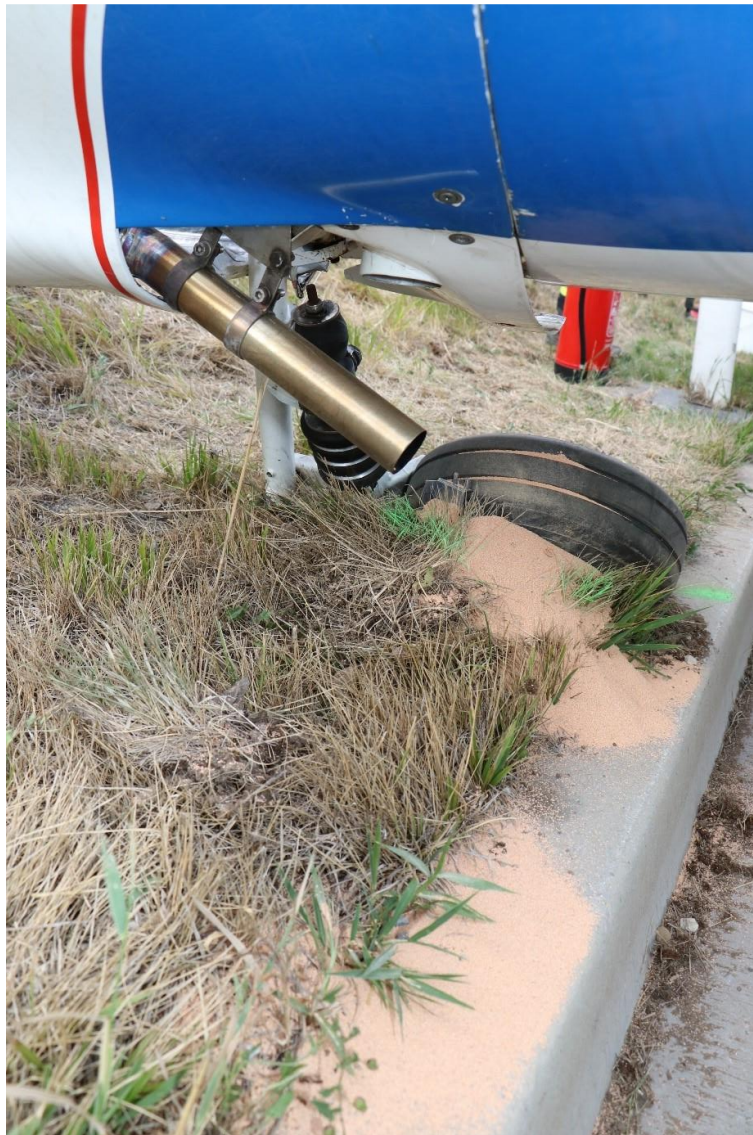
Na robu odstavnega pasu avtoceste je bil madež goriva premera približno 20 cm. Gorivo je po pridobljenih izjavah in dokumentaciji prvih posredovalcev s kraja nesreče, nekaj minut kapljalo iz drenažnega ventila, ki je bil potisnjen z odtrgano oplato spodnjega dela nosa letala. Približna količina goriva, ki je iztekla iz potisnjenega drenažnega ventila, je med 2 in 3 litre (madež je bil popivnat s strani gasilcev – slika 12).

Slika 12: Iz potisnjenega drenažnega ventila za gorivo je na mestu dogodka iztekla manjša količina goriva

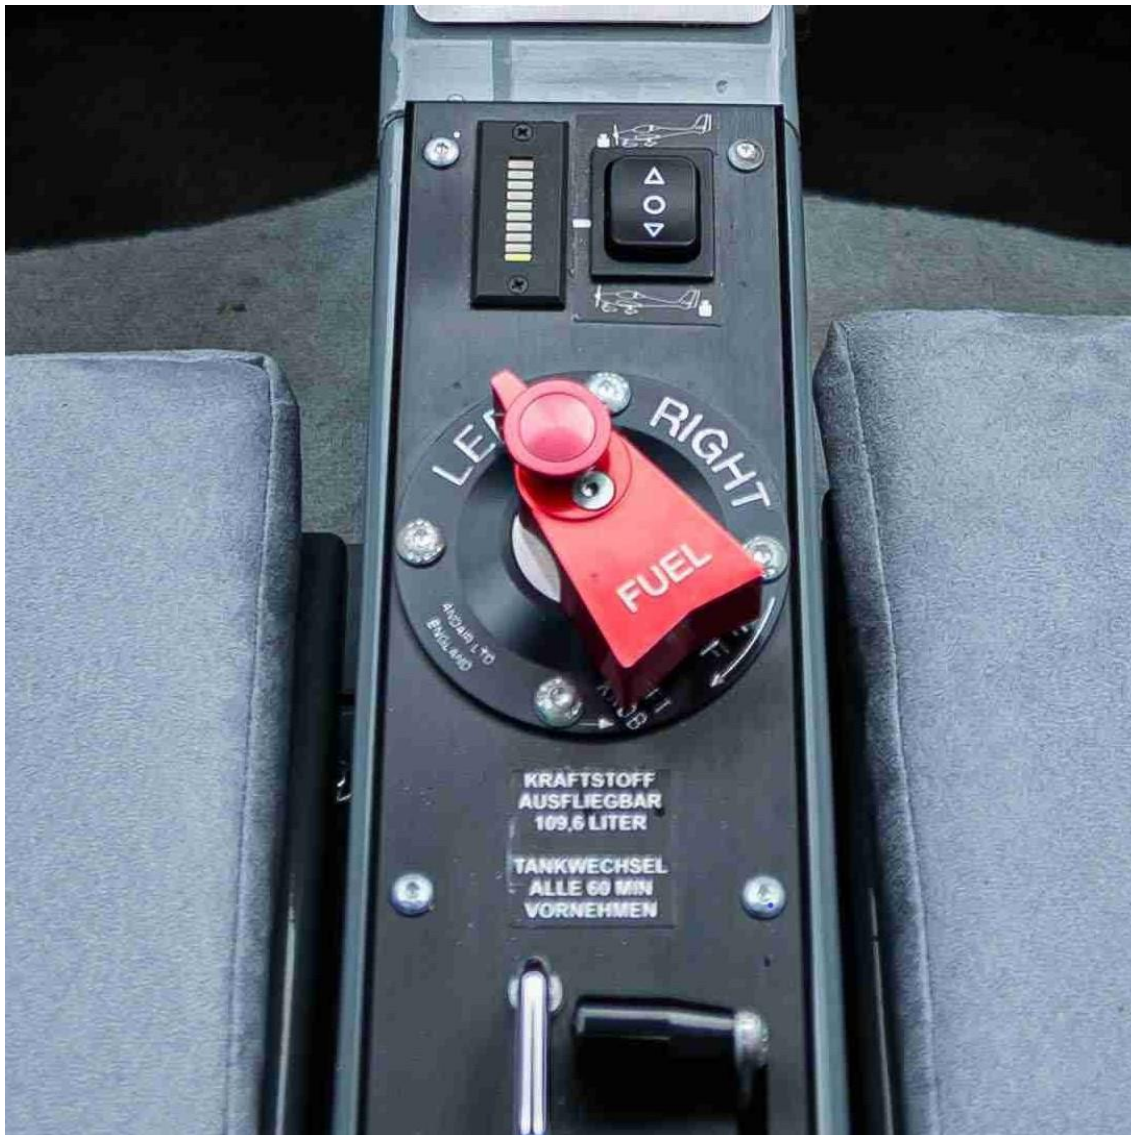
Pilot je po končanem predpoletnem pregledu postavil selektor uporabe goriva v položaj »LEFT« v prepričanju, da je količina goriva v obeh rezervoarjih po 50 litrov, skupaj 100 litrov.

Slika 13: Položaj selektorja goriva v času dogodka

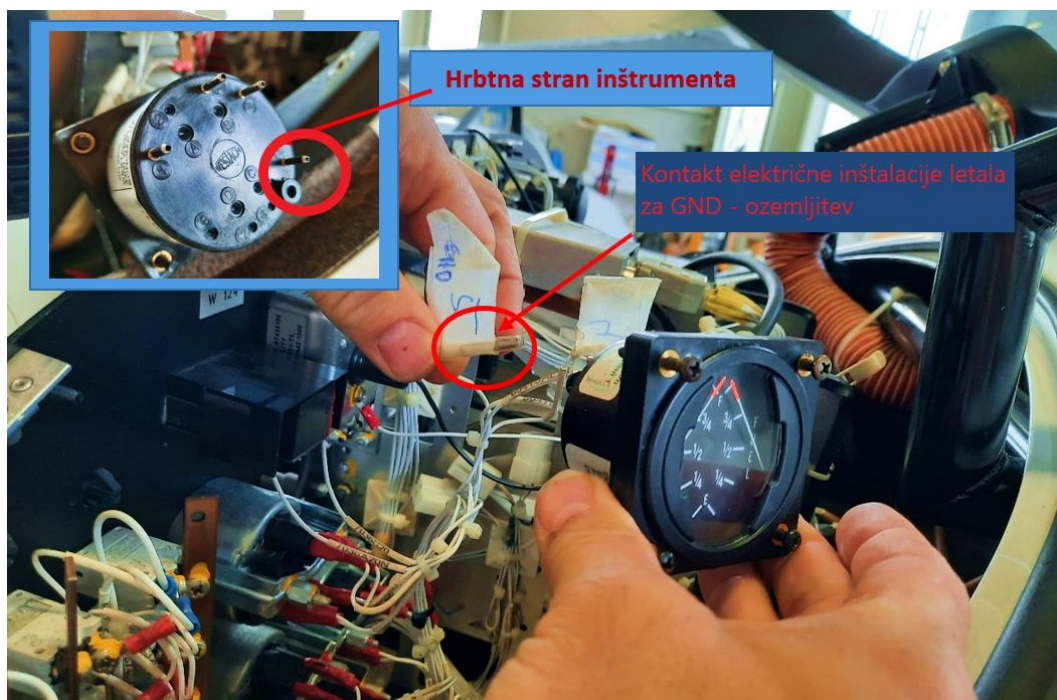
Z izpustom goriva iz obeh rezervoarjev je bila izmerjena količina goriva v levem rezervoarju 0.16 litrov. V desnem rezervoarju je bila izmerjena količina goriva 31 litrov. V gorivu ni bila najdena prisotnost vode. Preveril se je sistem drenaže vode ter celoten sistem gorivne inštalacije z namenom ugotovitve morebitnega puščanja. Pri pregledu delovanja prikazovalnika količine goriva, ki je nameščen na instrumentalni plošči v pilotski kabini, je bilo ugotovljeno, da je eden od povezovalnih kontaktov na hrbtni strani instrumenta razrahljan in ohlapen. Ženski del kontakta je bil približno 2/3 zunaj dolžine moškega kontakta in v položaju brez stika.

Slika 15: Prikaz ločenega kontakta za ozemljitev - kazalci instrumenta kažejo položaj nad oznako FULL (F)

Preverjena je bila indikacija kazalnikov instrumenta proizvajalca⁵ glede na položaj žice za GND – ozemljitev (GND je okrajšava za »ground«). Ugotovljeno je bilo, da je v primeru pravilnega ujemanja kontakta žice za ozemljitev indikacija količine goriva pravilna (slika 14), v primeru, ko je bil kontakt žice za ozemljitev ohlapen ali pa iztaknjen (slika 15) sta oba kazalca instrumenta za količino goriva popolnoma odklonjena v skrajnem zgornjem položaju. **Takšna indikacija instrumenta se lahko identificira kot FULL – polno goriva.**

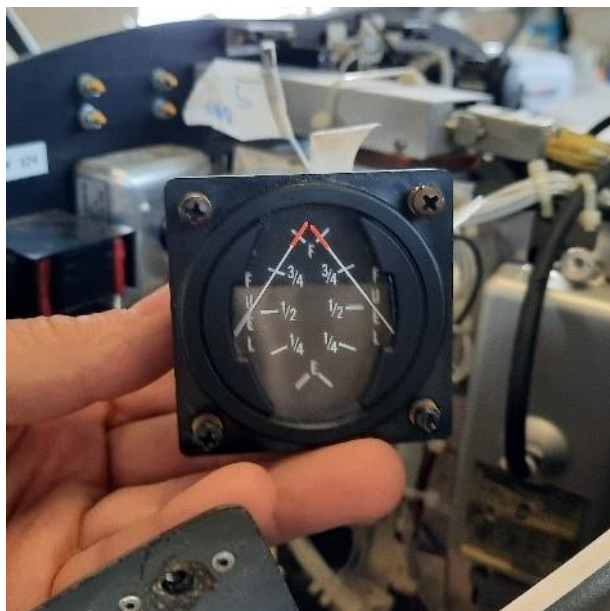
Slika 17: Kazalci inštrumenta ko kontakt GND ni povezan

Ugotovljeno je, da kazalci gorivnega instrumenta istega proizvajalca pri drugem letalu⁶, ob prekinjenem stiku GND kontakta, kažejo identičen položaj, in sicer oba kazalca sta v skrajnem zgornjem položaju (slika št. 17).

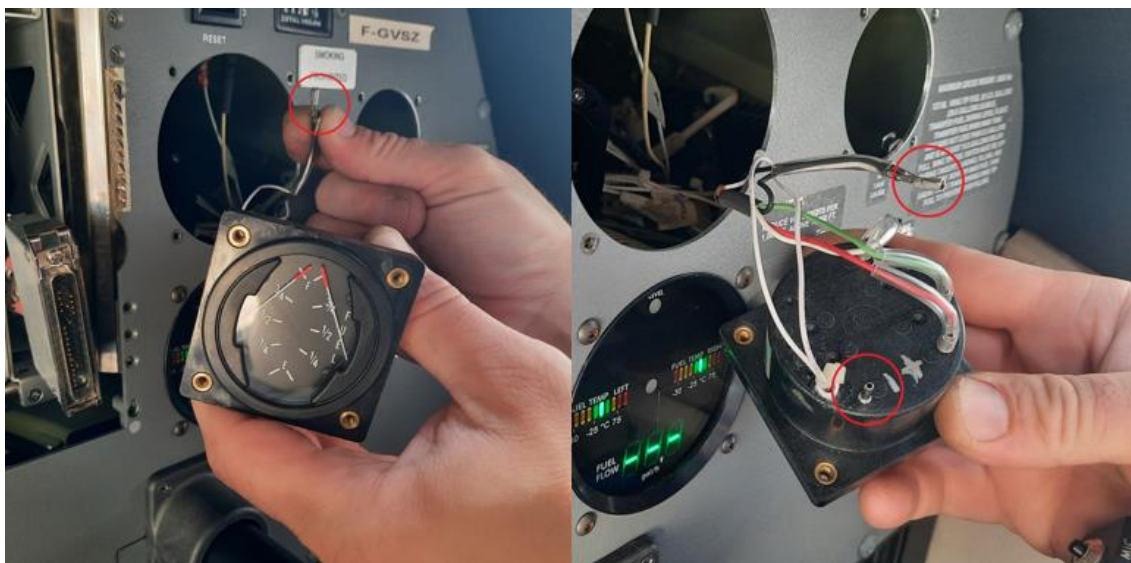
V preiskavi je bila opravljena analiza pri drugem letalu tipa Cessna 206 v kategoriji GA, ki ima vgrajen identičen instrument istega proizvajalca Westach, kot je instrument pri letalu, udeleženi v dogodku. Ugotovljeno je, da kazalci na instrumentu za gorivo pri drugem letalu v primeru prekinitve kontakta GND pokažejo maksimalni odklon »na polno«, kar je identično s primerom prekinitve kontakta GND letala OE-CYY (slika št. 15).

Slika 20: Preverjanje delovanja Instrument za gorivo proizvajalca Westach pri drugem letalu kategorije GA
