POVZETEK POROČILA

O LETALSKI NESREČI MOTORNEGA LETALA VIRUS

REGISTRSKE OZNAKE S5-DTR

16. 7. 2022 NA LETALIŠČU CELJE – LJCL

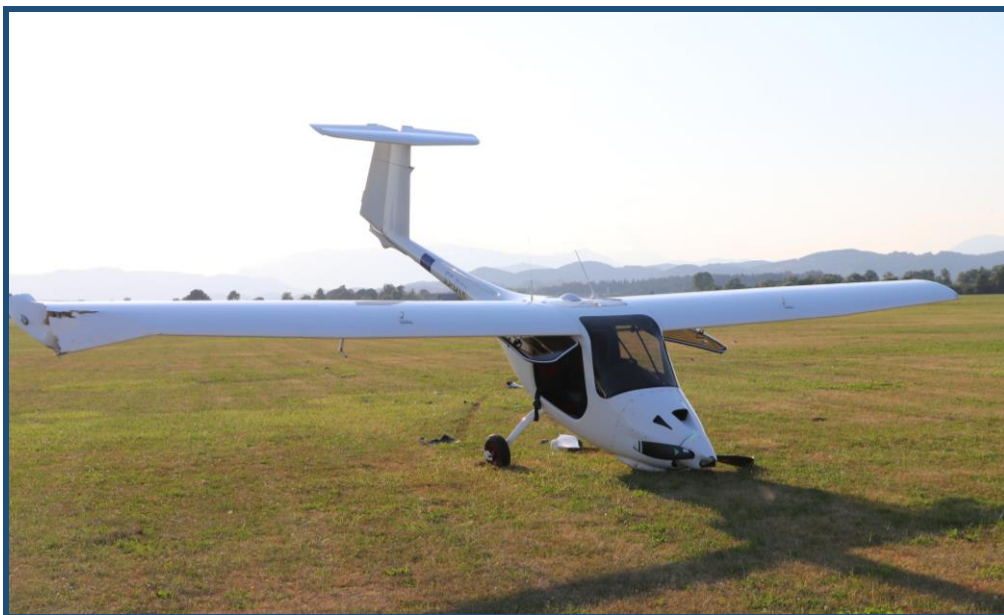
Pri postopku prekinitve vzleta je ob zaviranju letalo spreminjalo smer in nagibalo na eno in drugo stran krila pri čem je z levim, nato z desnim krilom trčilo ob travnati VPS. Ob zaviranju je prišlo do zloma konstrukcije nosne noge pristajalnega podvozja in posledično do trka propelerja ob travnat teren.

Slika 1: Letalo po ustavitvi na mestu dogodka

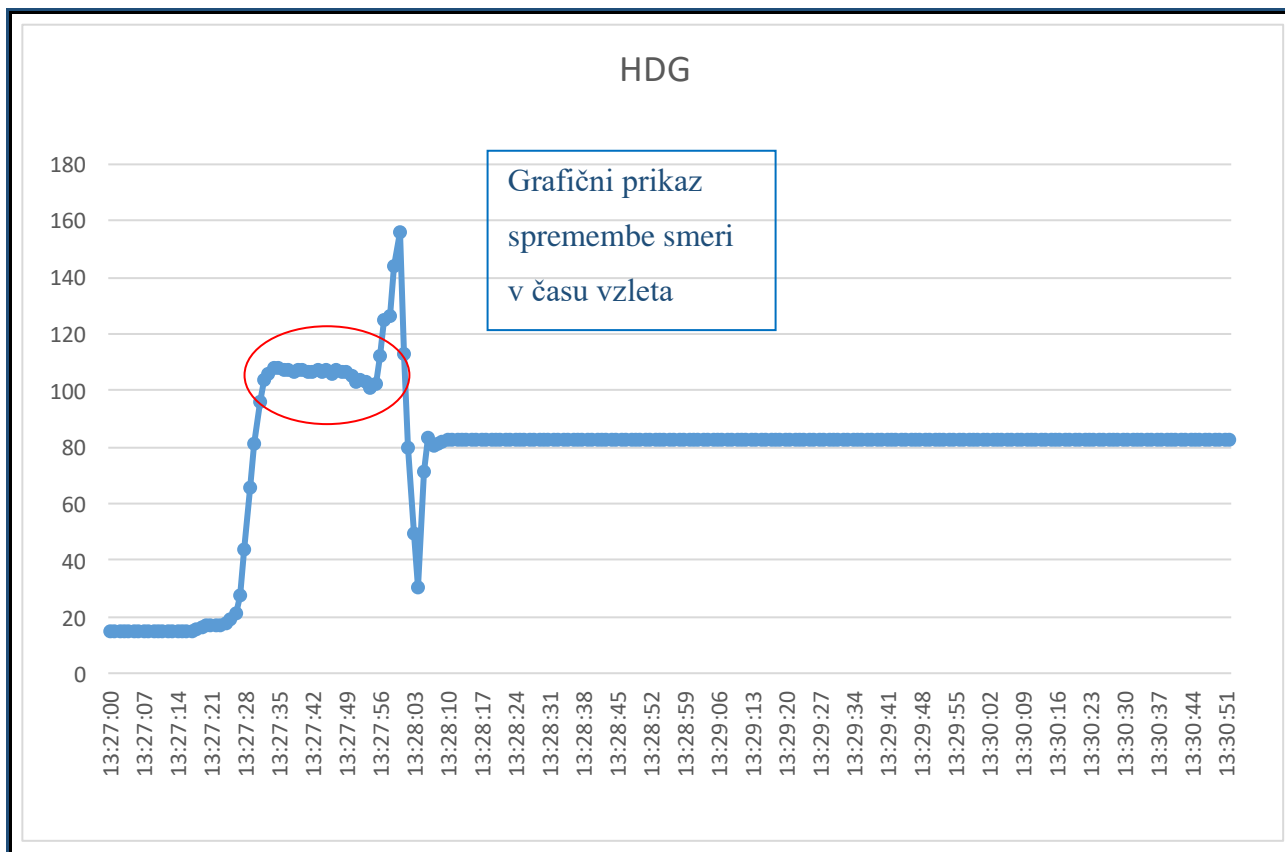
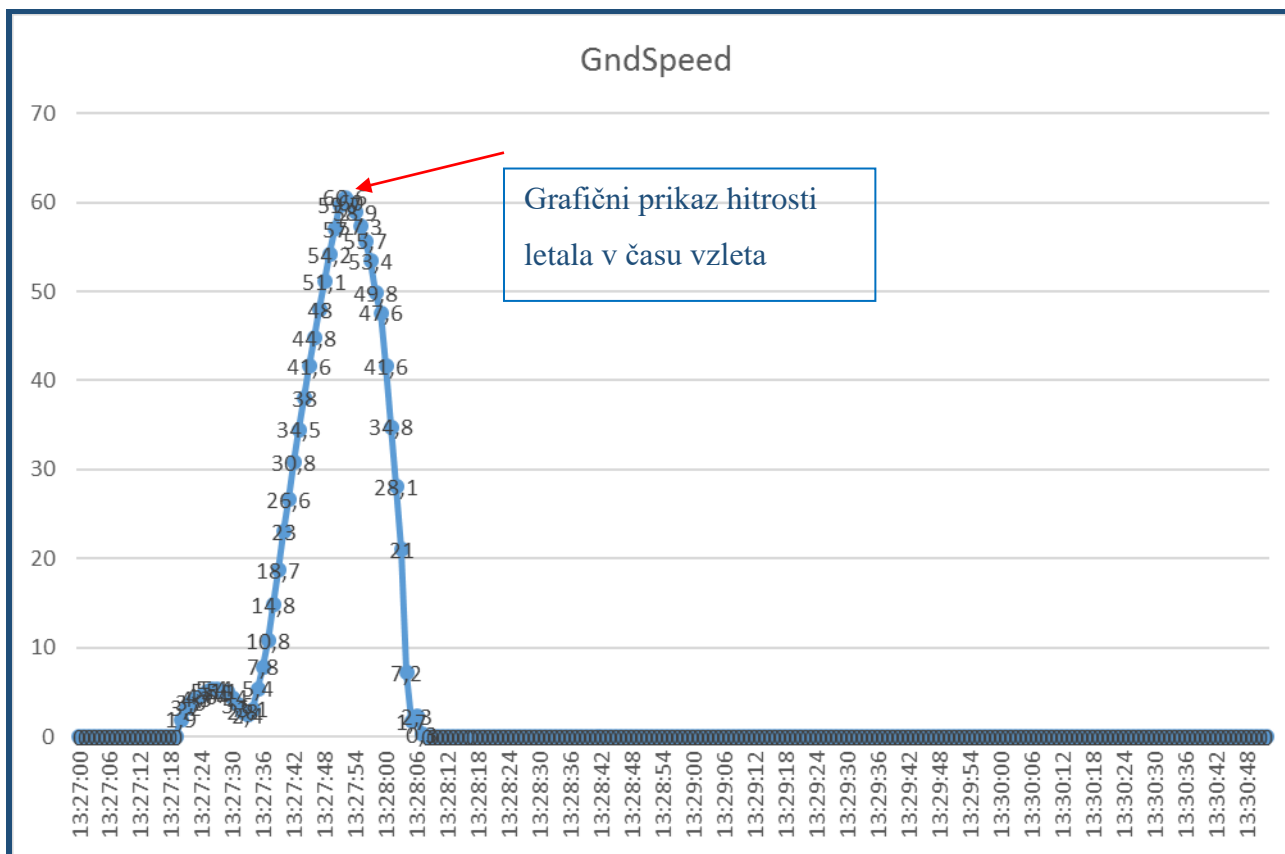
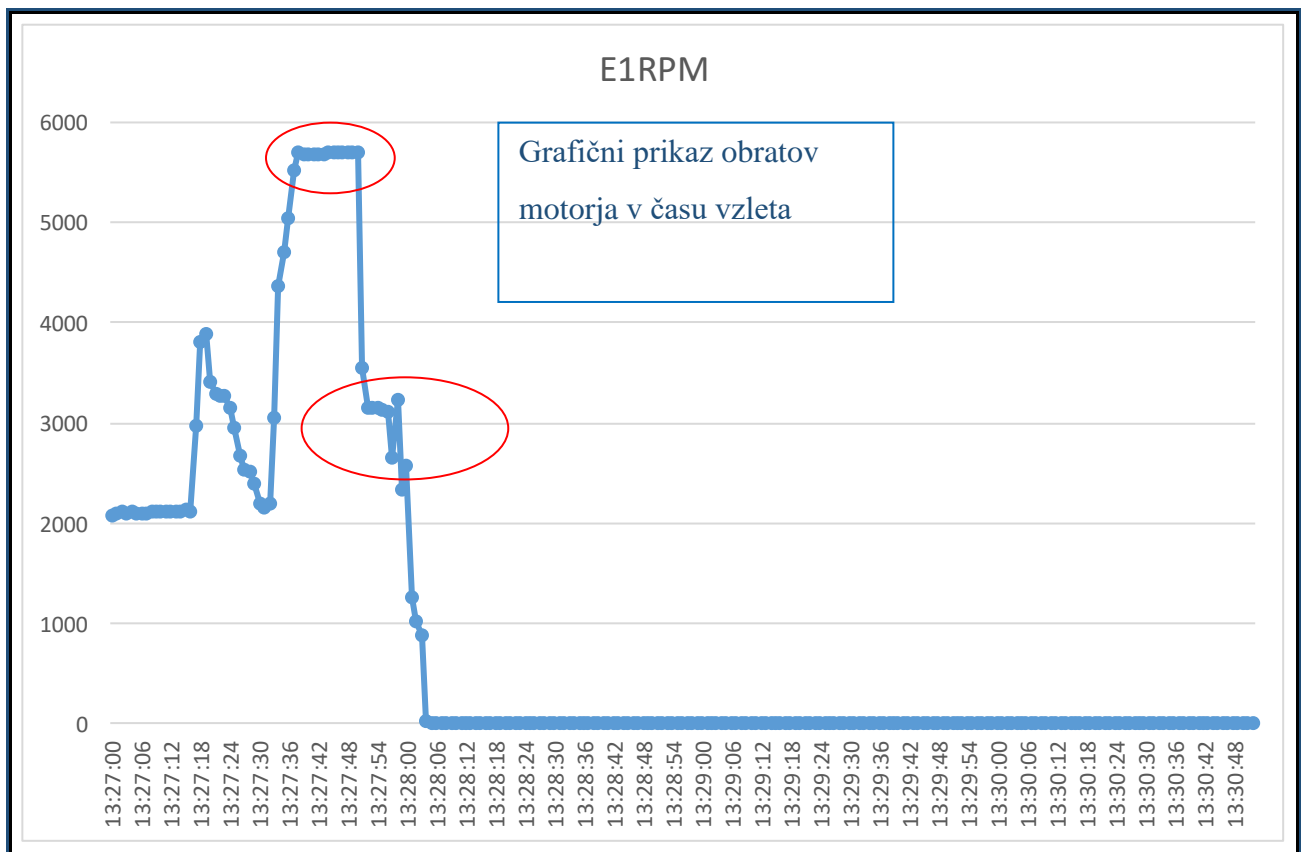
7. V preiskavi je bilo ugotovljeno, da je v točki odločitve pilota o prekinitvi vzleta, preostala dolžina VPS – vzletno pristajalne steze znašala približno 380 m. Preostala dolžina steze od točke popolne ustavitve letala do konca vzletno pristajalne steze pa je znašala 290 m. Upoštevajoč vremenske razmere v času dogodka, skupno težo letala, obrate motorja in doseženo hitrost letala izhaja, da je preostala dolžina vzletno pristajalne steze zagotavljala popolnoma varen vzlet.
