REPUBLIKA SLOVENIJA
MINISTRSTVO ZA INFRASTRUKTURO
SLUŽBA ZA PREISKOVANJE LETALSKIH,
POMORSKIH IN ŽELEZNIŠKIH NESREČ IN INCIDENTOV

Številka: 37200-2/2022/34
Datum: 3. 07. 2024

KONČNO POROČILO
O PREISKAVI LETALSKE NESREČE
jadralnega letala Jonker JS MD-3 Rapture,
reg. oznake D-KXBL,
v kraju Hudi kot, Ribnica na Pohorju,
26. februarja 2022

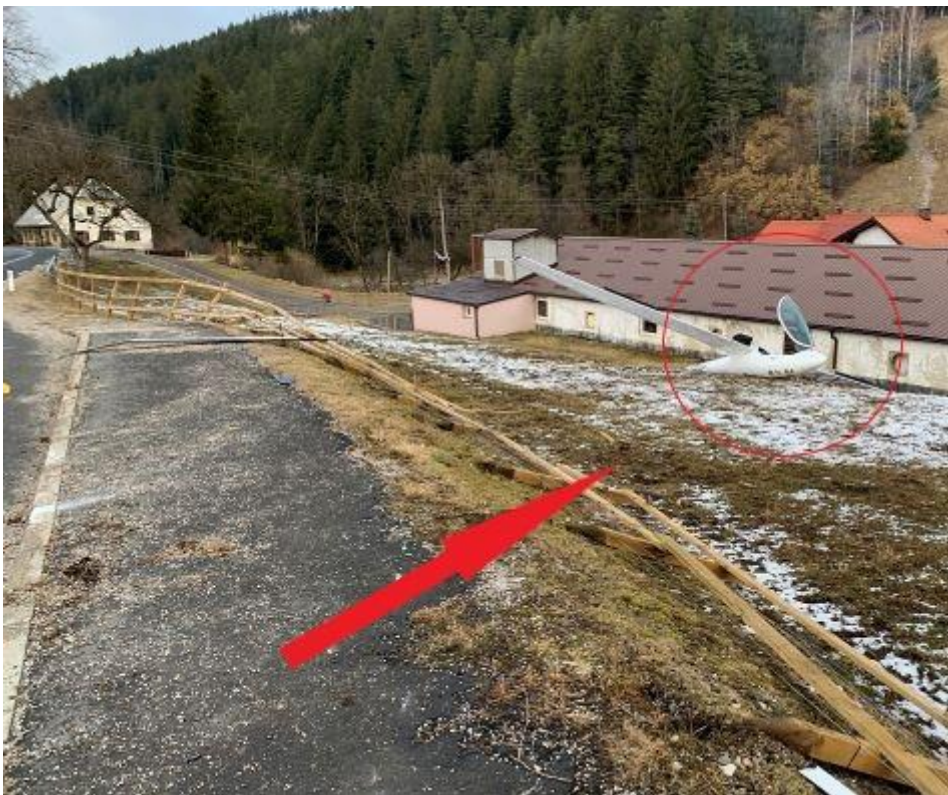
Letalo in oprema: Odlomljen rep letala, poškodbe trupa in krila.

Slika 1: Smer pristajanja in položaj letala po na mestu dogodka

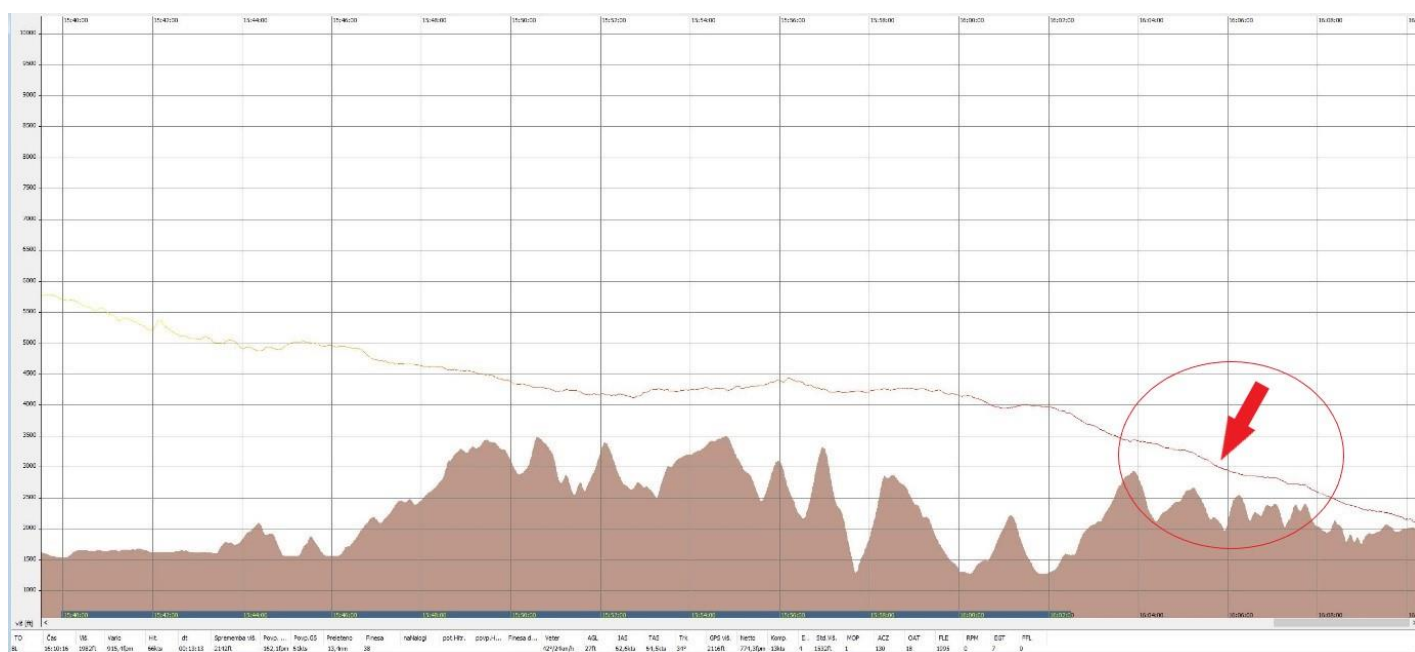
Iz pridobljenih podatkov snemalne naprave LXnav je tudi razvidno, da je letalo v času od 16.02 konstantno zmanjševalo višino (slika št. 7) do približno 16.10 ure, ko je višina nad terenom bila tako nizka, da se je pilot po neuspešnih poskusih zagona motorja odločil izvesti izven-letališki pristanek ali pristanek v sili.

Slika 7: Prikaz trajektorije leta po času in višini glede na konfiguracijo terena

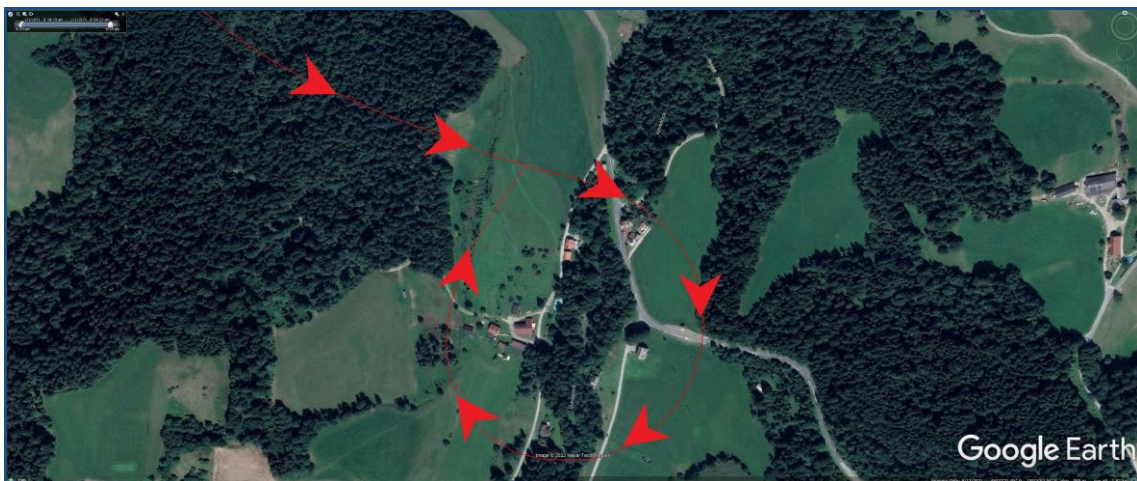
Priloga 4 – Manever izven letališkega pristajanja

Trk letala ob teren pri izvedbi izven letališkega pristajanja ali pristajanja v sili.

Prepozna odločitev pilota za izven-letališko pristajanje – pristajanje v sili. Zanašanje pilota na uporabo turbinskega - jet motorja, ki ni namenjen pridobivanju izgubljene višine, ki je potrebna za varno nadaljevanje leta z namenom vrnitve na načrtovano lokacijo pristajanja.
