POVZETEK POROČILA O PREISKAVI

LETALSKE NESREČE LETALA

EVEKTOR REGISTRSKE OZNAKE S5-DNS, DNE 24. 8. 2022

NA LETALIŠČU EDVARDA RUSJANA MARIBOR – LJMB

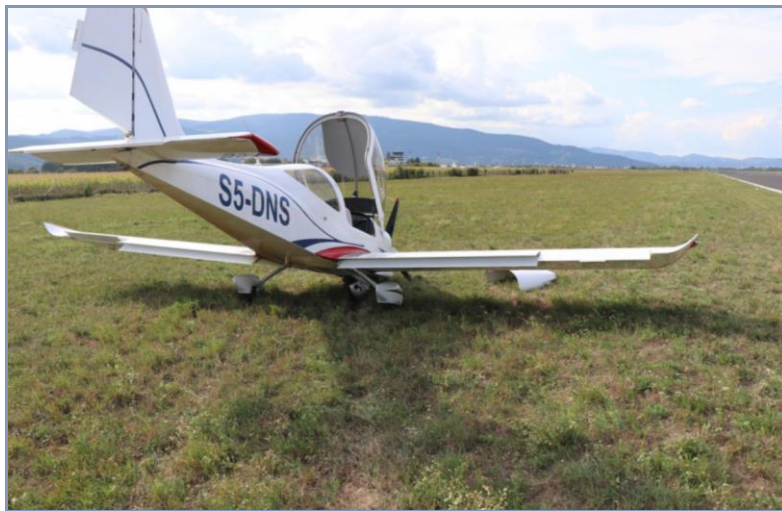
Površinske poškodbe krila, zlom nosne noge pristajalnega podvozja, poškodbe spodnjega dela trupa. Trk propelerja – vpliv na delovanje motorja.

Slika 1: Letalo po ustavitvi na mestu dogodka

- V točki ravnanja je zaradi nesimetričnega prihoda in večje vertikalne hitrosti prišlo do trdega pristanka. Posledično je letalo odskočilo in trčilo ob VPS s prednjo nogo pristajalnega podvozja;

- Zlom konstrukcije nosne noge in drsenje s koncem levega krila ob pristajalni površini je ob obstoječi hitrosti povzročilo zavijanje letala v levo stran od smeri pristajanja ter izlet zunaj VPS na travnati površini v bližini spojnice B;
