Številka: 37200-3/2022/17

Datum: 16. 1. 2023

## **POVZETEK PREISKAVE**

**LETALSKE NESREČE TOPLOZRAČNEGA BALONA  
KUBIČEK BB 20 GP, REGISTRARSKE OZNAKE S5-OBU,  
DNE 10. 5. 2022 V KRAJU BELTINCI**

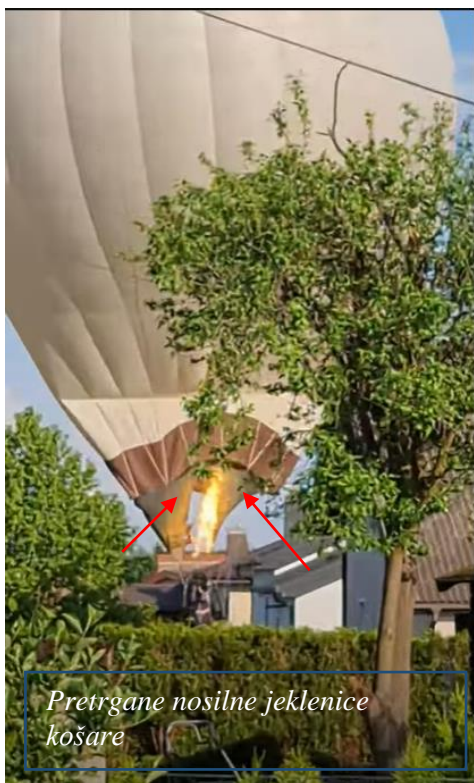
Slika 1: Trk balona z električnim vodom

3. Pri poskusu pristajanja je zaradi trka košare balona v visoko napetostno omrežje prišlo do stika z električnim vodom, ki je povzročil pretrganje povezovalnih nosilnih jeklenih vrvi, ki povezujeta košaro balona in kupolo. Zaradi tega je obstajalo tveganje porušitve stabilnosti košare in posledično nevarnost izpada pilota in potnikov iz košare. Prav tako je stik električnega voda z jeklenimi vrvmi košare balona povzročil požar, ki je zajel spodnje dele kupole. Del naselja je posledično ostal brez elektrike. Ob trku kupole balona v drog električne napeljave je nastala precejšnja odprtina na kupoli, iz katere je izhajal topli zrak. Nastale poškodbe so bistveno vplivale na možnost upravljanja in nadzora nad letom.

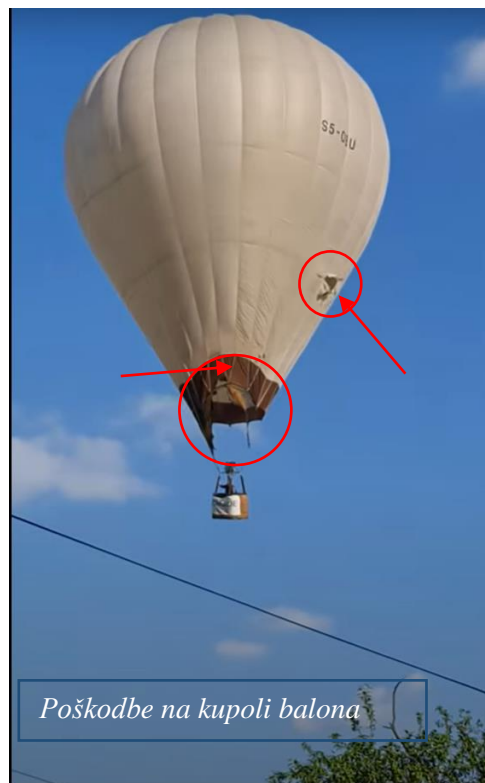
Po vzletu se je balon dvigoval do višine približno 500 metrov nad terenom in nadaljeval let nad gosto naseljenim območjem. Let balona je ves čas spremljal član zemeljske ekipe. Po večkratnem preletu naselja se je pilot odločil pristati na bližnjem travniku ob robu naselja, približno 700 m od mesta vzleta. Pri pristajanju je pilot opazil, da je vertikalna hitrost pri spuščanju balona prevelika, zato je z dodajanjem moči na gorilcu poskušal zmanjšati hitrost spuščanja. Pri spuščanju je prišlo do trka balona ob žice električne napeljave bližnjega daljnovoda. Ob trku v električno napeljavo je prišlo do pretrganja več jeklenic, ki povezujeta košaro balona s kupolo, spodnji del kupole balona pa se je vžgal. Na kupoli balona je ob trku v električni drog nastala odprtina premera približno 1.5 m (slika št. 2).

Slika 2: Balon med ponovnim dvigom

8. Balon je med pristankom utrpel poškodbe kupole. S pretrganimi jeklenimi povezovalnimi žicami košare je ponovni dvig balona predstavljal bistveno tveganje tako za pilota kot za potnika v nadaljevanju leta.

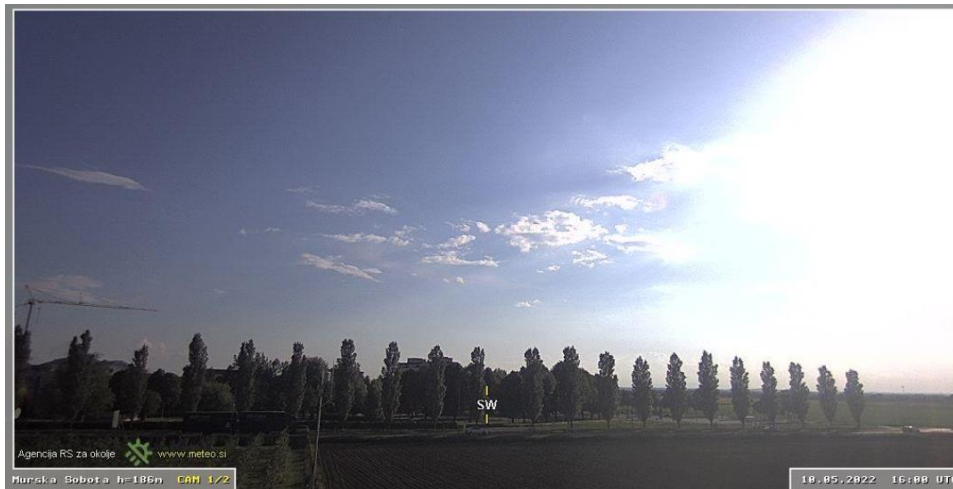
Slika 3: Kamera na lokaciji Murska Sobota-Rakičan 10.5.2022 ob 16:00 UTC v smeri proti jugozahodu

Med 14:00 UTC in 16:00 UTC je na območju Beltincev prevladovalo sončno vreme, bilo je le nekaj oblačnosti roda cumulus, pihali so šibki lokalni vetrovi, neviht in ploh v okolici ni bilo. Med 14:00 in 16:00 UTC v okolici Beltincev ni bilo zaznati nobenih nevarnih vremenskih razmer, ki bi lahko vplivale na izvedbo leta.

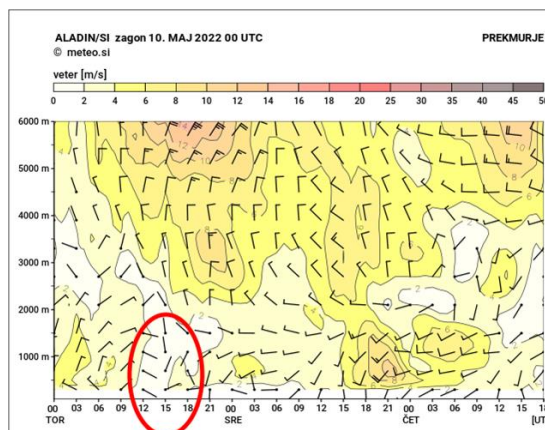
Murska Sobota – Rakičan. Na tem območju je bil med 14. in 16. uro UTC napovedan lokalni veter s hitrostjo do 5 vozlov. Do višine 2000 m MSL ni bilo napovedanih bistvenih sprememb v hitrosti in smeri vetra. Na spodnjih slikah so meritve vetra, kjer se opazi, da so se opazovane vremenske razmere ujemale z napovedmi modela ALADIN.

Slika 4: Modelska napoved ALADIN<sup>2</sup> za veter na območju Prekmurja

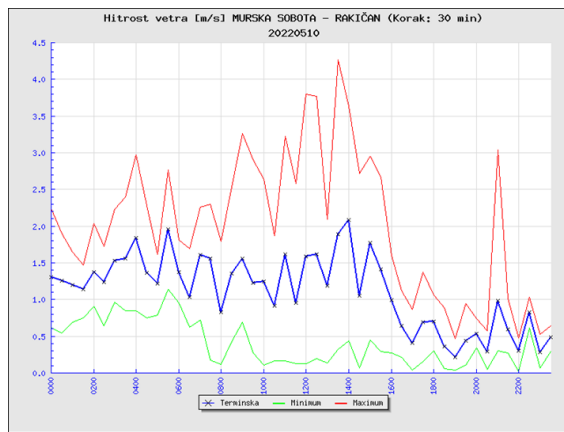
Slika 5: Izmerjena hitrost vetra na postaji Murska sobota-Rakičan, 10.5.2022, *Ure predstavljajo sončni čas (UTC+2)*

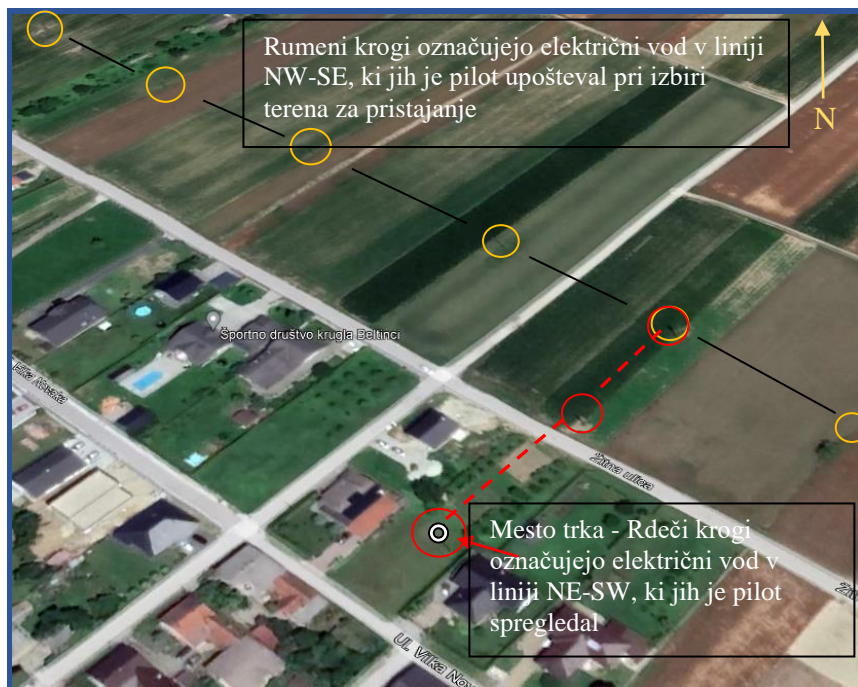
6. Iz zbranih izjav in opravljene analize trajektorije leta izhaja, da pilot pred pristankom ni opazil približevanja oviram, ki so bile v vertikalni liniji pristajanja. Izbran teren za pristajanje je bil neprimeren iz razloga neposredne bližine naselja in objektov električne napeljave.
7. Po opravljeni analizi dokumentacije pooblaščen organizacije AME<sup>3</sup> je bilo ugotovljeno, da je pilotu po opravljenih zdravstvenih pregledih dne 21. 9. 2021 izdano spričevalo za razred LAPL zdravstvene sposobnosti. Spričevalo je veljavno do 1. 9. 2023. V spričevalu so vpisane omejitve:
  - VML - *Valid only with correction for defective distant, intermediate and near vision*

8. Na podlagi opravljene analize Komisija ocenjuje, da je bila pozornost pilota v fazi pristajanja usmerjena v oviro, in sicer v električni vod, ki poteka vzporedno s cesto na robu naselja Beltinci v smeri NW-SE tako, da ni opazil oziroma videl električni vod pod njim, ki se odcepi pod kotom 90 stopinj (NE-SW) od električnega voda NW-SE. Ta odcepljeni krak električnega voda (NE-SW) poteka v naselju preko vrtov med hišami tako, da ga je težko opaziti in ga je pilot spregledal. Električni vod (NE-SW) poteka tudi ob robu nepozidane parcele, ki je travnik med hišami na katerem je pilot nameraval pristati.

Slika 5: Mesto trka balona in položaj električnih vodov
