KONČNO POROČILO

O PREISKAVI LETALSKE NESREČE

ULN motornega letala TL – Ultralight STREAM,

4. februar 2023

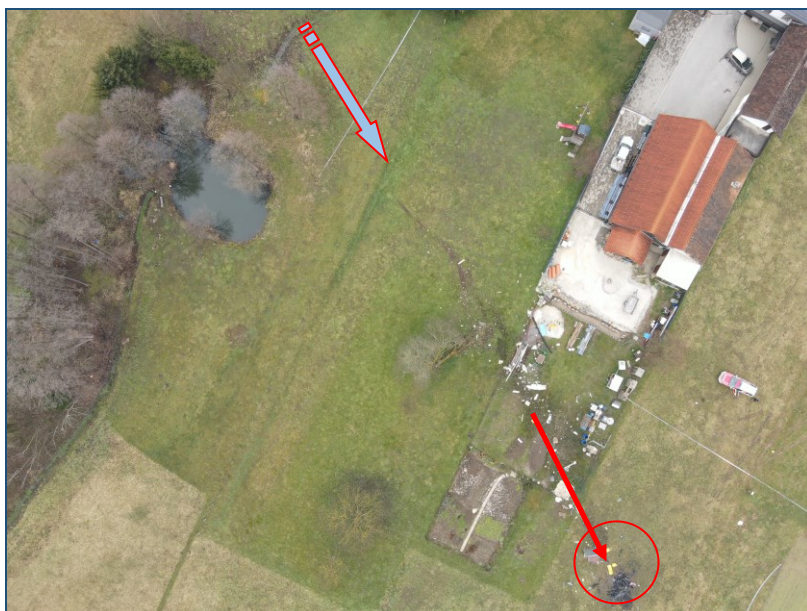
Slika 1: Prizorišče nesreče - smer leta in mesto strmoglavljenja letala

Ob izvajanju manevra je pilot iz levega zavoja, ki ga je izvajal na višini približno 60 m nad terenom, uvedel letalo v desni zavoj. Pri spremembi nagiba iz levega v desni ostri zavoj je prekril vizualni kontakt s terenom, ki ga je imel na strani levega krila. Pri manevru ni zagotovil zadostno G obremenitev, da bi ohranil tako kritično višino leta. V nadaljevanju manevra je pilot zmanjševal nagib, medtem ko je izgubljal višino leta tako, da je bil prvi trk letala ob teren z vrhom desnega krila in spodnjega dela trupa. V liniji strmoglavljenja je letalo trčilo v teren s približno 3° kotom spuščanja in do 10° desnim nagibom.

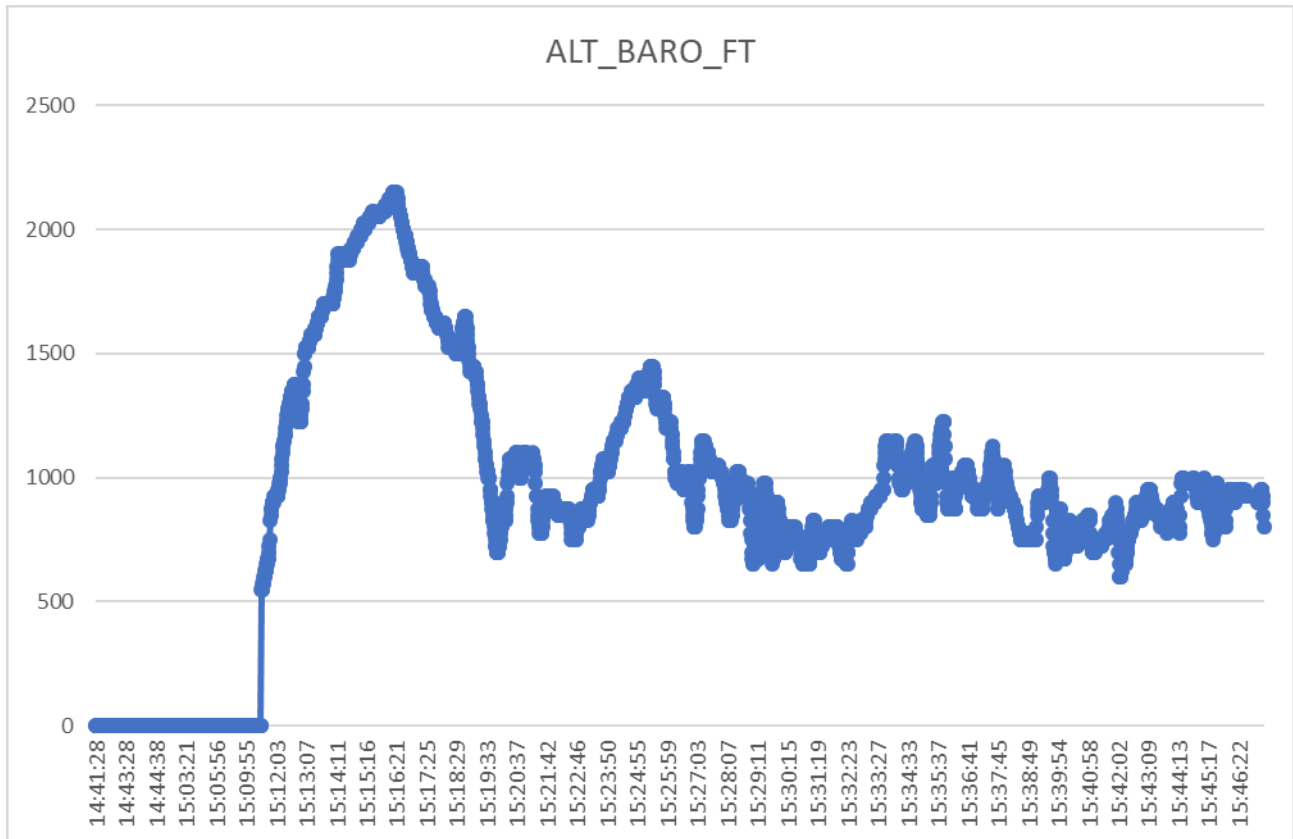
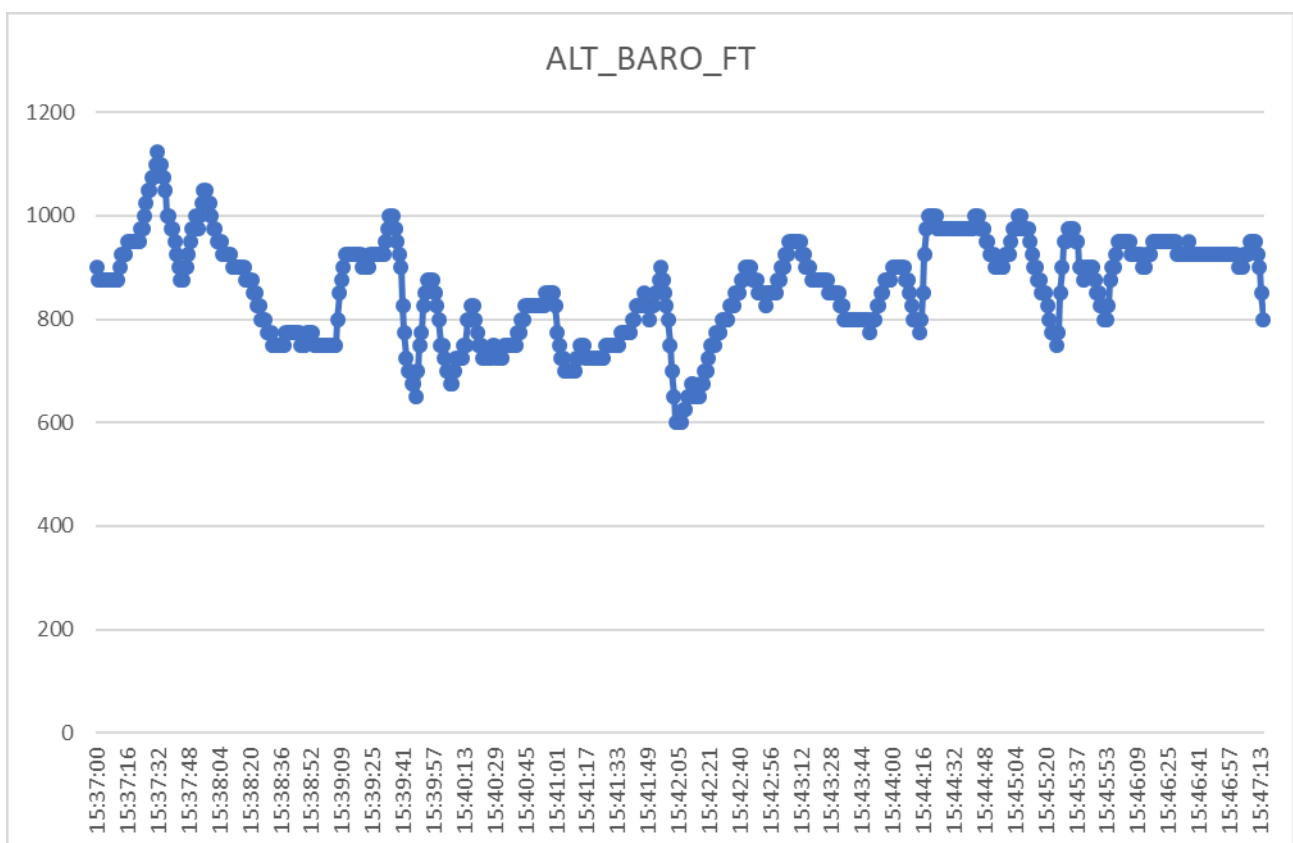
6.1 Altitude

Po analizi radarskih posnetkov KZPS je bil narejen izračun višine (True altitude) v spodnji točki manevra pred strmoglavljenjem. Izračun je narejen upoštevajoč podatek, da je bil zračni pritisk v času dogodka 1015 hPa. Iz tega izhaja, da je bila višina leta v manevru pred strmoglavljenjem 810 ft oziroma 246 m (po QNH). Pri izračunu ni bilo bistvene razlike med detektirano in korigirano vrednostjo (korekcija upošteva razliko med pritiskom in temperature zraka v času nesreče, kar je bil blizu standardnega ISA modela). Odstopanja zaradi tolerance sistema radarskih odzivov so v tem primeru zanemarljiva. Potovalna hitrost letala (ground speed) je v manevru znašala približno 110 kn (200 km/h). Če upoštevamo nadmorsko višino terena na mestu dogodka, ki znaša približno 190 m, izhaja, da je višina leta pred uvedbo v desni zavoj znašala slabih 60 m (po QFE). Pilot je v času dogodka letel bistveno pod najnižjo dovoljeno višino leta, ki po letalskih predpisih znaša 300 m nad terenom.
