Številka: 37201-1/2024-2430-64  
Datum: 2. 10. 2025

# KONČNO POROČILO

O PREISKAVI RESNEGA INCIDENTA  
letala Cessna U206F,  
reg. oznake S5-DOT,  
na vzletišču Šentvid pri Stični,  
11. maj 2024

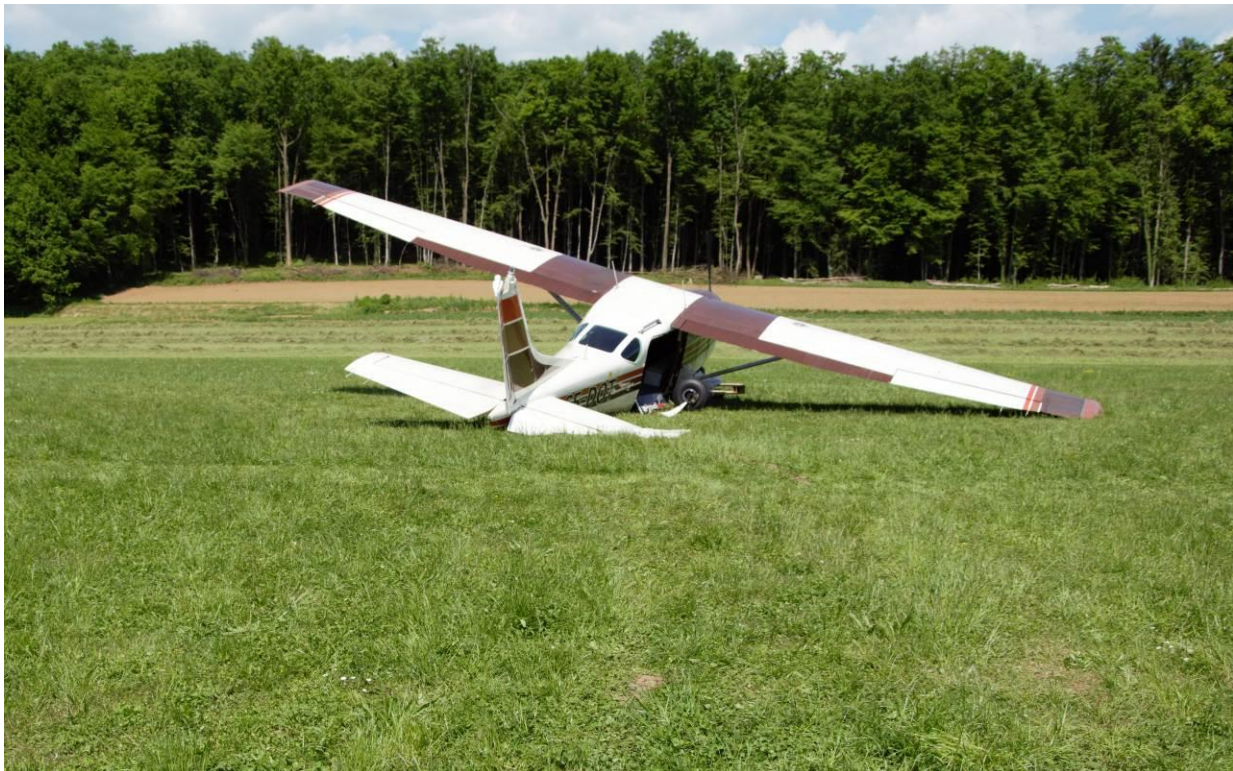
Slika 1: Položaj letala po zlomu desne vzmetne noge podvozja

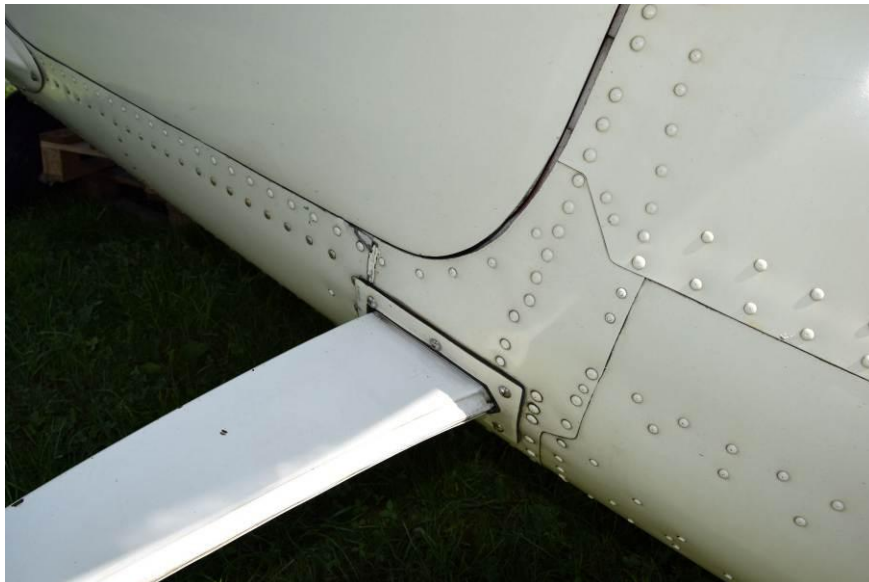
Do porušitve je prišlo na mestu, kjer vzmetna noga vstopa v odprtino na trupu (Slika 6). Po porušitvi je del noge ostal v trupu (Slika 7), del na katerega je pričvrščeno kolo pa je obležal na travi (Slika 8).

Slika 6: Mesto vstopa noge v trup

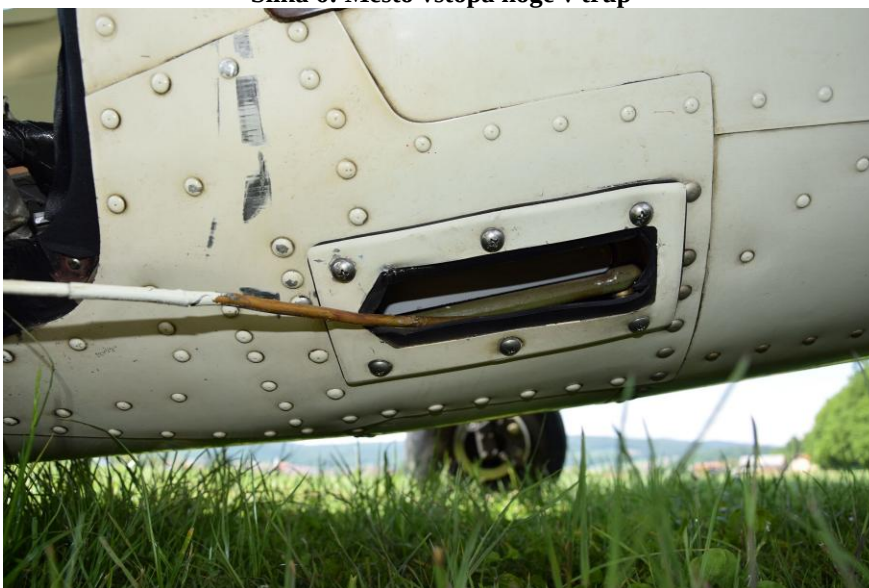
Slika 7: Del noge, ki je ostal v trupu

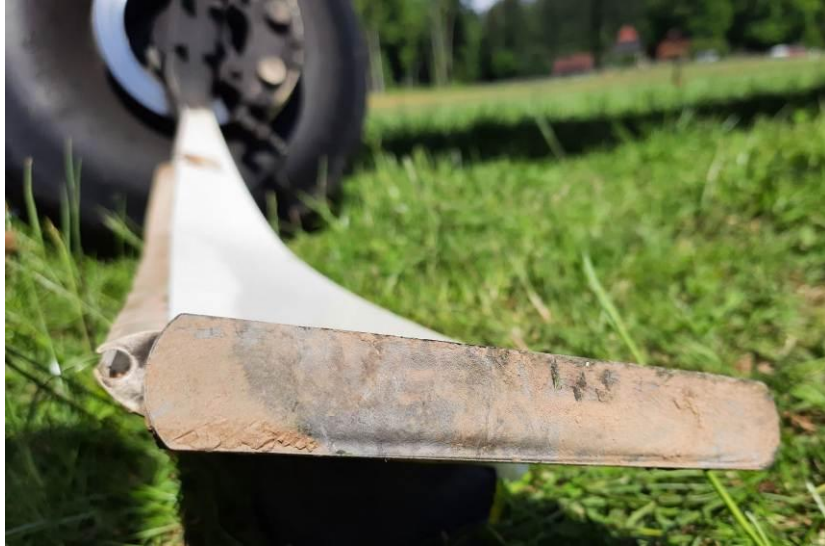
Slika 8: Del vzmetne noge, ki je obležal v travi

(na površini vzmetne noge). Končni prelom je nastal nenadoma (zelo hitra porušitev) z vidno smerjo pretržnih poti, kot so označene na sliki 8 z belimi puščicami.

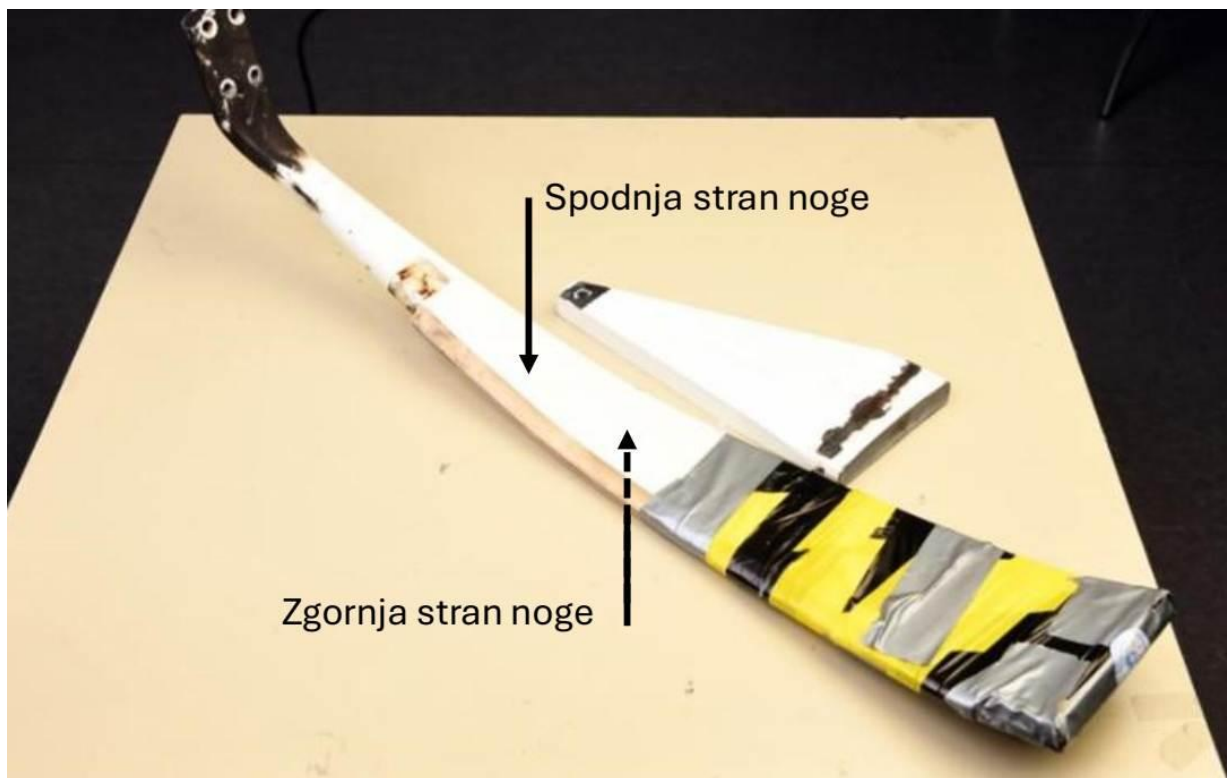
Slika 9: Vzmetna noga pred začetkom preiskave na ZAG

Mesto pričetka preloma je na spodnji strani vzmetne noge ob poziciji 3 (kanal) prikazani na skici levo na sliki 9. To mesto je med vožnjo letala po tleh ter vzletom in pristankom natežno obremenjeno. Razpoka je utrujenostne narave, kjer začetno mesto (inicial) predstavlja korozijska jamica velikosti 0,3 mm. (globina) x 2 mm (dolžina). Velikost dela razpoke, ki je utrujenostno napredoval, je približno 2,5 mm (globina) in 5 mm (dolžina). Vidnih je samo par utrujenostnih ciklov (vidni so kot koncentrični krogi – »lunice« ).

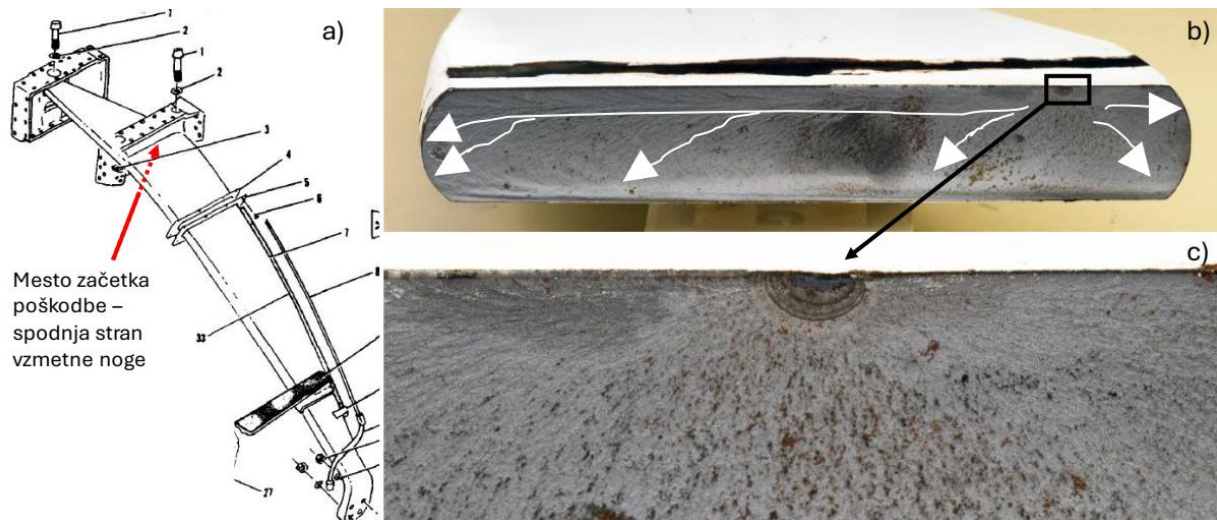
Začetno mesto (inicial) je na spodnji strani vzmetne noge, kot je prikazano na sliki 11b. (slika je povzeta po navodilu »Cessna SERVICE MANUAL 1969 thru 1976& MODEL 206 T206 SERIES«,sekcija 5 –»Landing gear and breaks«). Površina preloma je bila vizualno pregledana z namenom, da se točno določi začetek-inicialno mesto iz katerega je razpoka pričela napredovati. Razpoka je pričela napredovati iz mesta v črnem pravokotniku na sliki 10b ter se širila v smereh, ki jih označujejo bele puščice na tej sliki. Iz začetnega mesta razpoke , ki je korozijska jamica na spodnji površini vzmetne noge, se širijo značilne »lunice« (povečava mesta v črnem pravokotniku, slika 10c). Velikost začetnega mesta je približno 5mm v premeru

**Slika 10: Inicialno mesto razpoke na spodnji strani vzmetne noge (a), inicial razpoke na spodnji strani noge ob poškodbi prevleke zaradi stika s kanalom (b) ter detajl inicialnega mesta razpoke (c)**

Nenadna porušitev (zlom) desne vzmetne noge, ki je bila posledica utrujanja materiala, izhajajočega iz predhodne korozijske poškodbe.

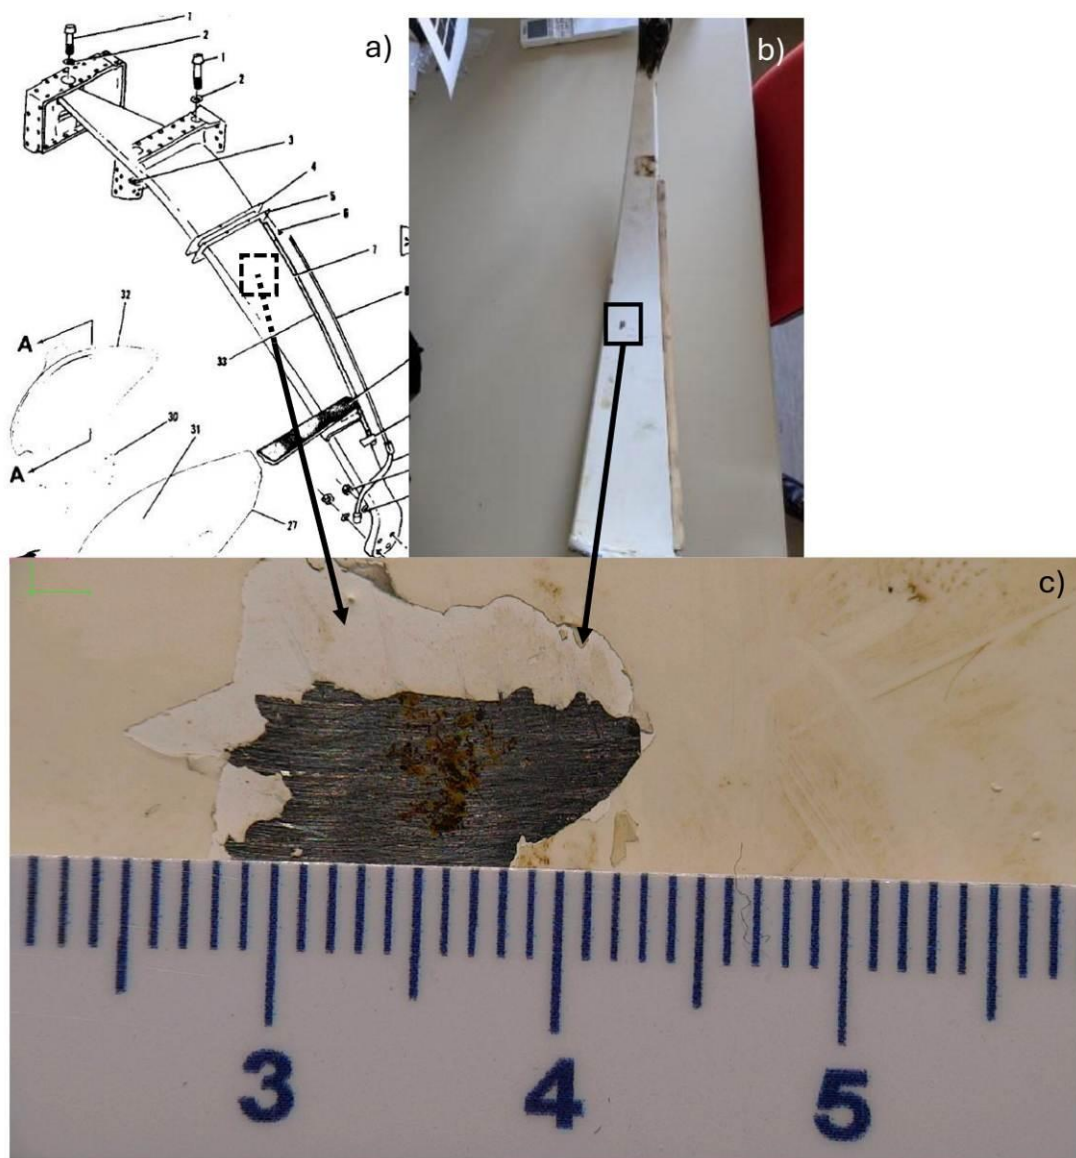
Zunanje površine vzmetne noge so proti koroziji zaščitene s protikorozijskim premazom bele nianse. Premaz na določenih delih manjka in je odluščen. Verjetno se je odluščil zaradi mehanske obrabe ob stiku z drugimi deli. Na nekaterih delih je prisoten slabši oprijem premaza. Po odstranitvi premaza na mestih s slabim oprijemom, je bila pod premazom ugotovljena prisotnost površinske korozije (Slika 11). Jeklo je bilo na teh delih ročno brušeno-vidne so brusne raze.

Slika 11: Korodirano mesto pod premazom s slabim oprijemom na spodnji strani vzmetne noge (a in b- pozicija poškodbe pod premazom: c-slika poškodbe pod premazom)

Prevleka na površini vzmetne noge je sestavljena iz štirih plasti v skupni debelini približno 90 mikrometrov. Prevleka je bila nanešena strojno. Na površini vzmetne noge so prisotna mesta z odluščeno prevleko. Glavni vzroki za to so abrazija na mestu kontakta z drugim elementom ter korozija.

- **Takoj ko je praktično opravijo vizualni pregled podvozja v smislu odkritja morebitne korozije, razpok ali okvar.**
- **Ponovijo tak pregled vsakih 50 ur oziroma ob vsakem periodičnem pregledu zrakoplova**

- **V primeru najdene korozije določijo obseg vsake poškodbe in zamenjajo vse korodirane, počene ali kako drugače poškodovane dele podvozja, katerih poškodbe presegajo dovoljene proizvajalčeve omejitve.**

**Za letala, katerih poškodbe so znotraj proizvajalčevih omejitev, naj operaterji uporabijo predpisane preventivne metode za zaščito podvozja pred korozijo**
