# KONČNO POROČILO

O PREISKAVI LETALSKE NESREČE  
letala Cessna 172,  
reg. oznake S5-DLM,  
v kraju Gančani, občina Beltinci,  
17. novembra 2024

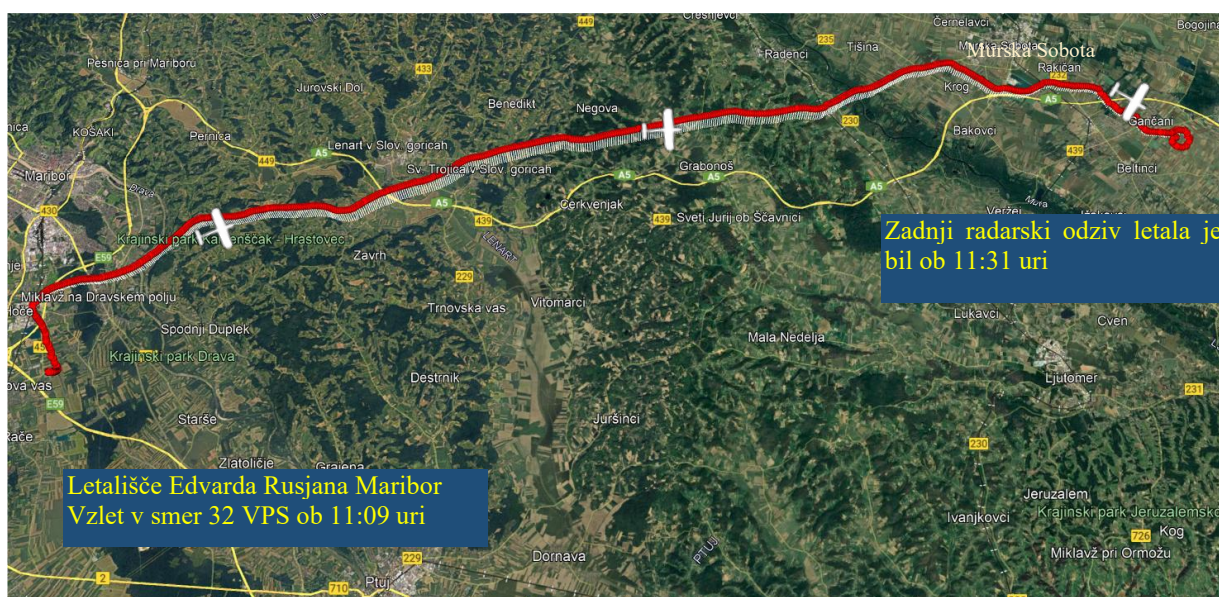
Letalo je v nadaljevanju leta konstantno zmanjševalo višino leta, tako da je med naseljema Gančani in Lipovci letelo v linijskem letu na višini 1400 čevljev (426 m) QNH (višina terena na tem območju znaša 560 čevljev ali 170 m). Po preletu naselja Gančani je pilot izvajal desni zavo. V manevru desnega zavoja je letalo zmanjševalo višino in trčilo ob teren približno 950 m jugovzhodno od naselja Gančani. Ob trku v teren so vse tri osebe v letalu izgubile življenje.

Slika 1: Radarski posnetek celotne trajektorije leta

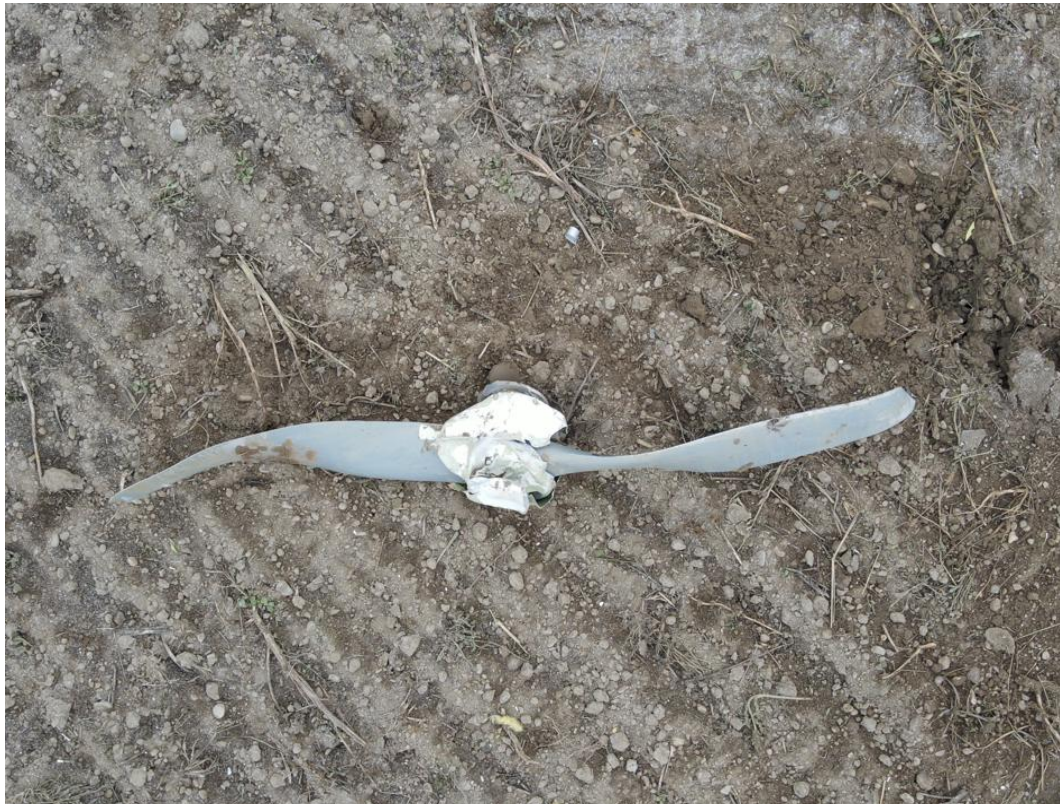
Ob trku letala ob teren je v liniji strmoglavljenja nastal manjši krater globine približno 30 cm in dolžine približno 70 cm. Deli razbitin letala so se nahajali v dolžini približno 90 m od prvega trka. Obe krili letala sta se ob trku ločili od trupa. Kraki propelerja so bili površinsko poškodovani in upognjeni (slika spodaj). Motor letala se je ob trku ločil od nosilcev in v liniji strmoglavljenja obstal ob repnem delu. Konstrukcija kabine letala je bila v liniji strmoglavljenja povsem porušena in neprepoznavna. Spodnji del kabine je skupaj z zadnjimi sedeži obstal pod trupom letala, ki je bil obrnjen v hrbtni položaj. Preostali del trupa je bil obrnjen na hrbtno stran, naslonjen na vertikalni stabilizator. Vzdolž linije strmoglavljenja so bili deli podvozja, kril, kabine in opreme. V krogu razbitin je bila ELT naprava, ki ni delovala.

Slika 2: Kraki zlomljenega propelerja na mestu dogodka

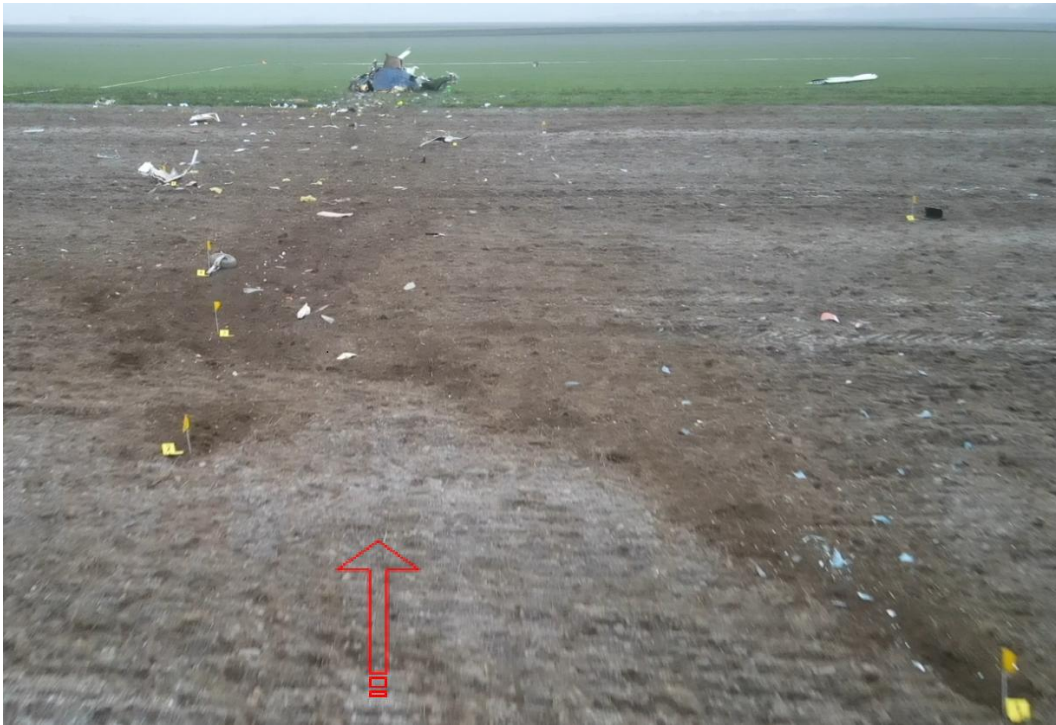
*Slika 3: Razbitine letala v liniji strmoglavljenja*

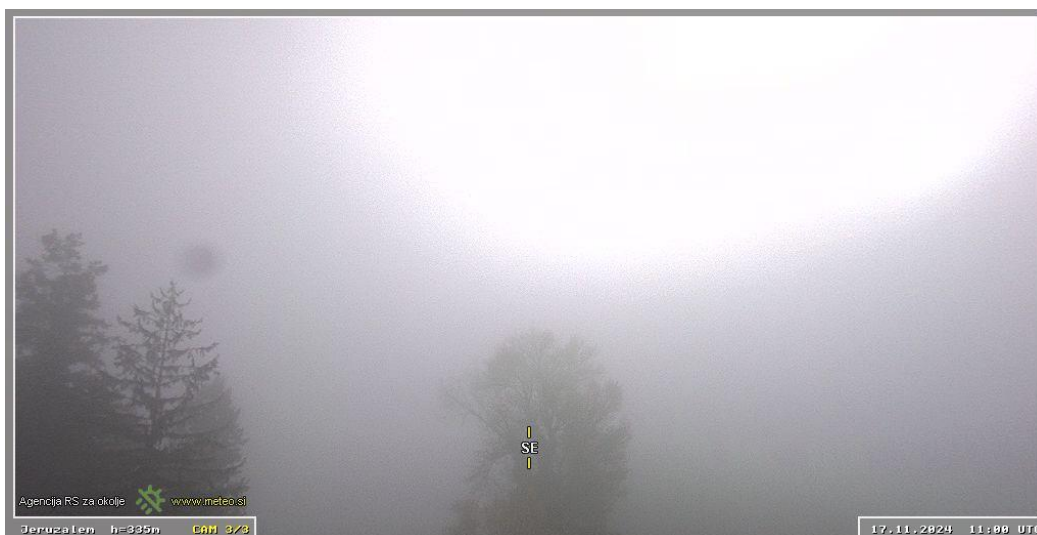
Slika 7: Pogled z meteorološke postaje Jeruzalem (višina 335 m AMSL) proti jugovzhodu. Vidno je, da je vrh megle le malo nad lokacijo.

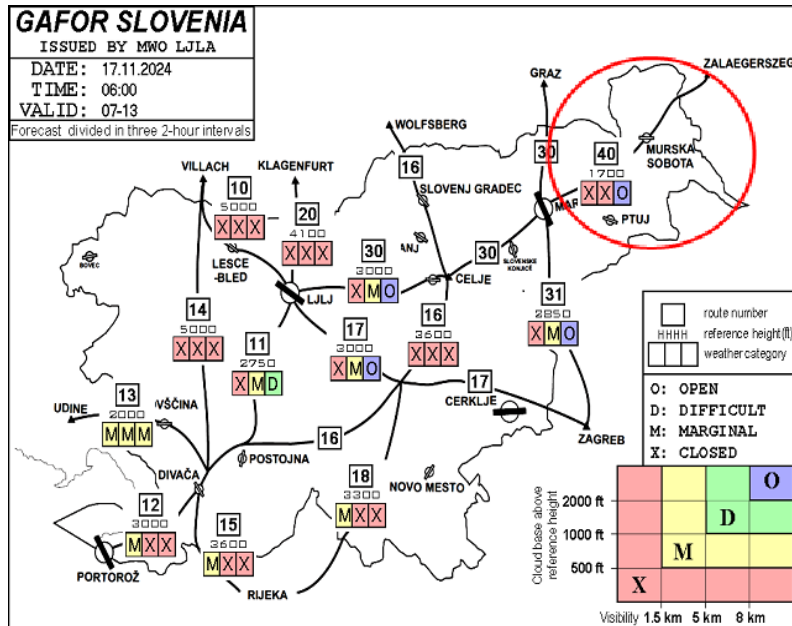
Slika 8: GAFOR napoved, izdana ob 7. uri po lokalnem času: v časovnem oknu od 10. do 12. ure po lokalnem času je bila napoved razmer za VFR letenje na zračni poti 40 označena z X

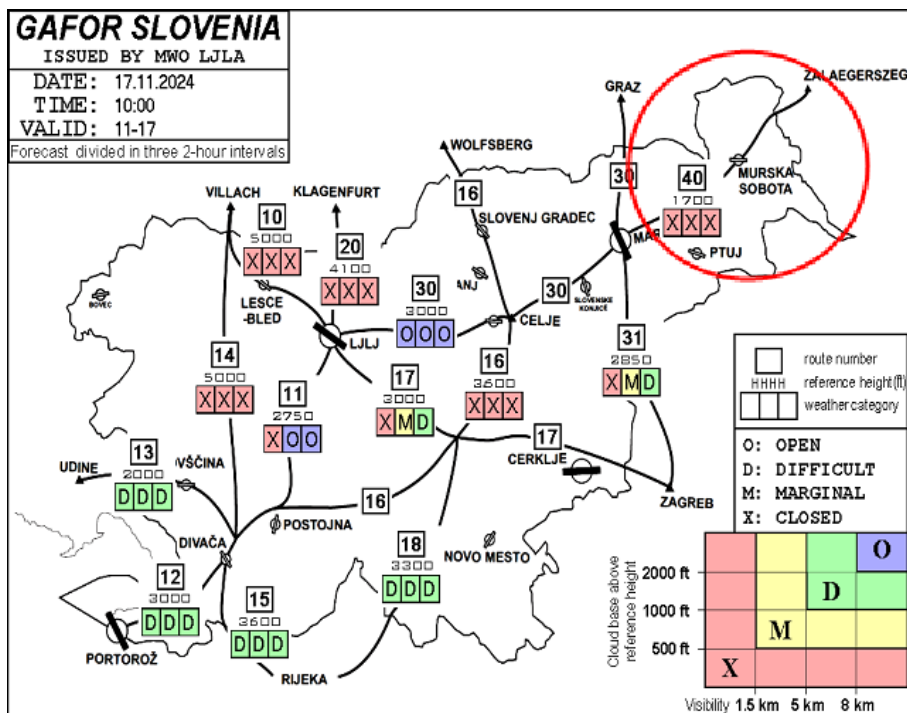
Slika 9: GAFOR napoved, izdana ob 11. uri po lokalnem času. V vseh časovnih oknih je bila napoved razmer za VFR letenje na zračni poti 40 označena z X

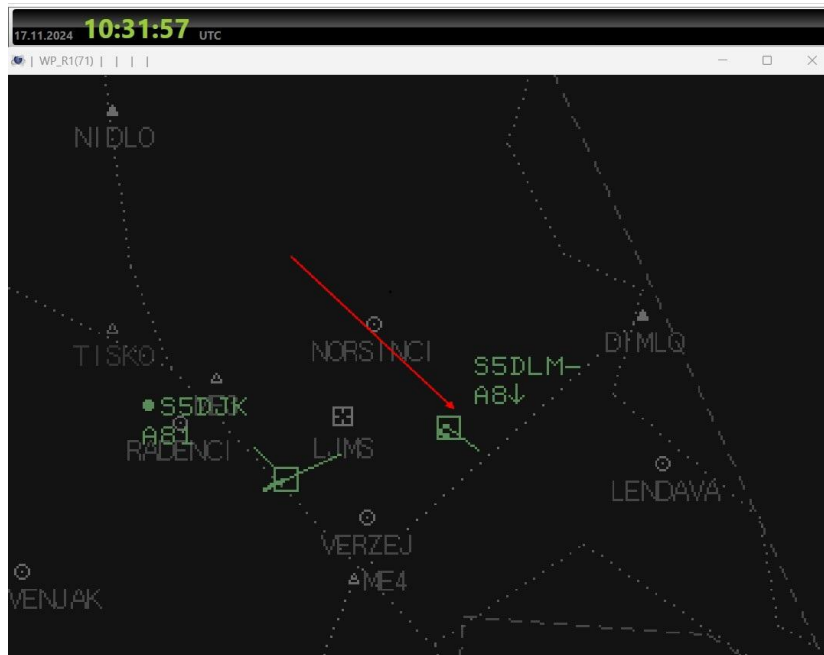
Slika 10: Zadnji radarski odziv S5-DLM pred samim trkom v teren ob 10.31 uri UTC

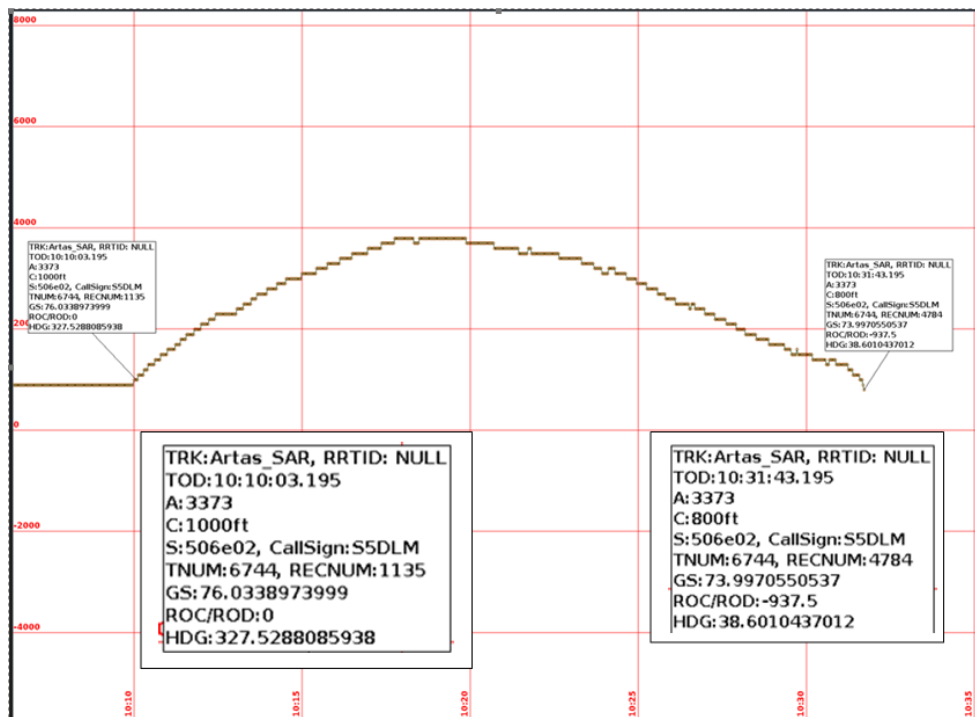
Slika 11: Prikaz sprememb višine leta S5-DLM od časa vzleta do časa nesreče

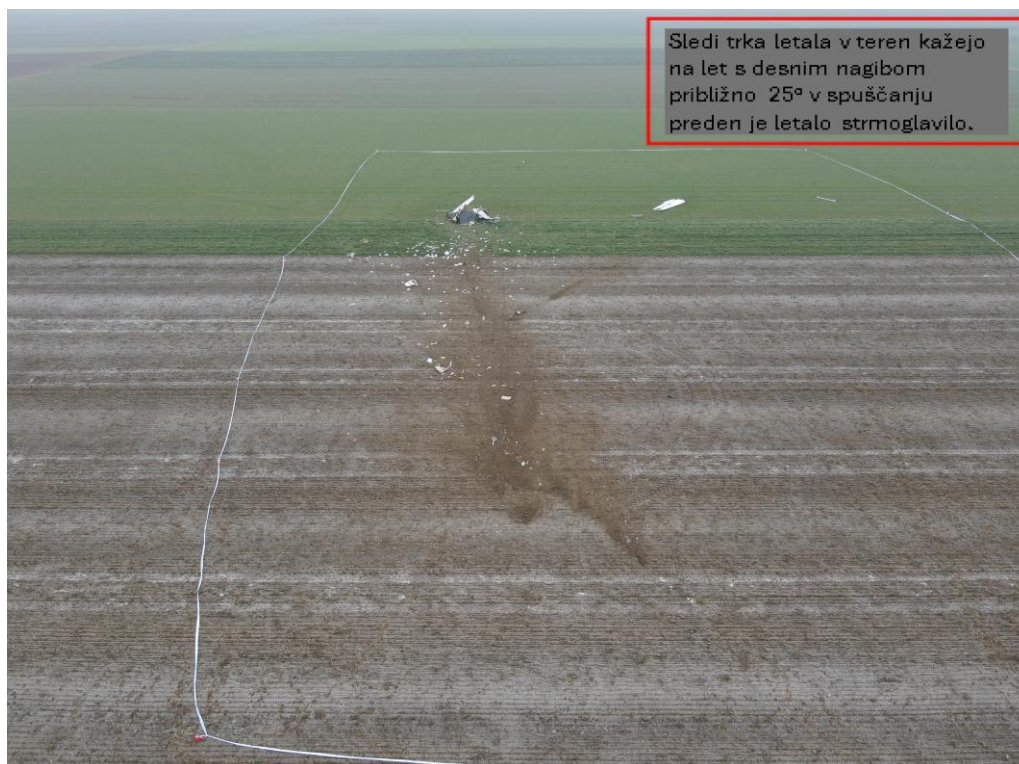
Slika 12: Prizorišče nesreče S5-DLM (posnetek PU MS)

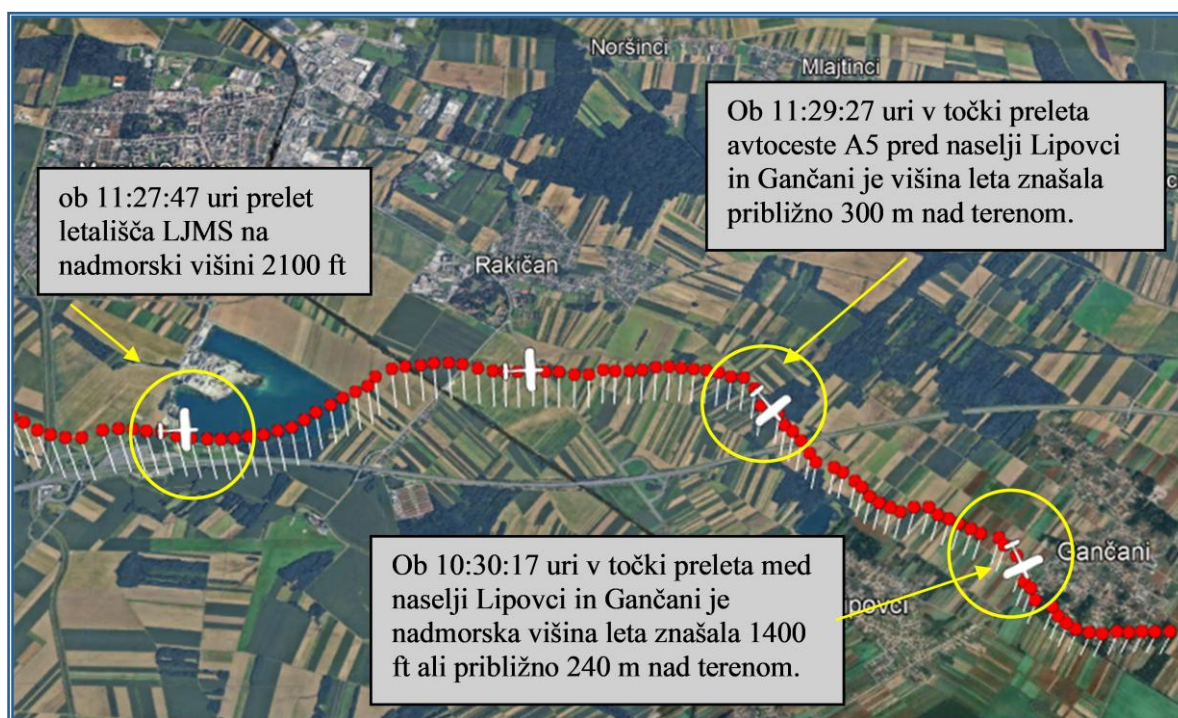
Slika 13: Prikaz višine leta na ruti v času pred nesrečo

Ob zmanjševanju višine je letalo ob 11.30.17 preletelo zahodni del naselja Gančani v jugovzhodno smer približno  $120^\circ$  ter nekaj sekund nadaljevalo v horizontalnem letu v smeri  $090^\circ$ , kar je razvidno iz slike št. 13.

Ob 11.31.05 je višina leta znašala 1300 ft oziroma približno 250 m nad terenom pri potovalni hitrosti približno 90 kn. Pilot je po preletu naselja Gančani glede na teren ter vertikalno in horizontalno vidljivost najverjetneje usmeril pogled v smer leta in ocenil, da nima več zunanega vizualnega kontakta, po katerem bi lahko ocenil položaj letala v zraku.

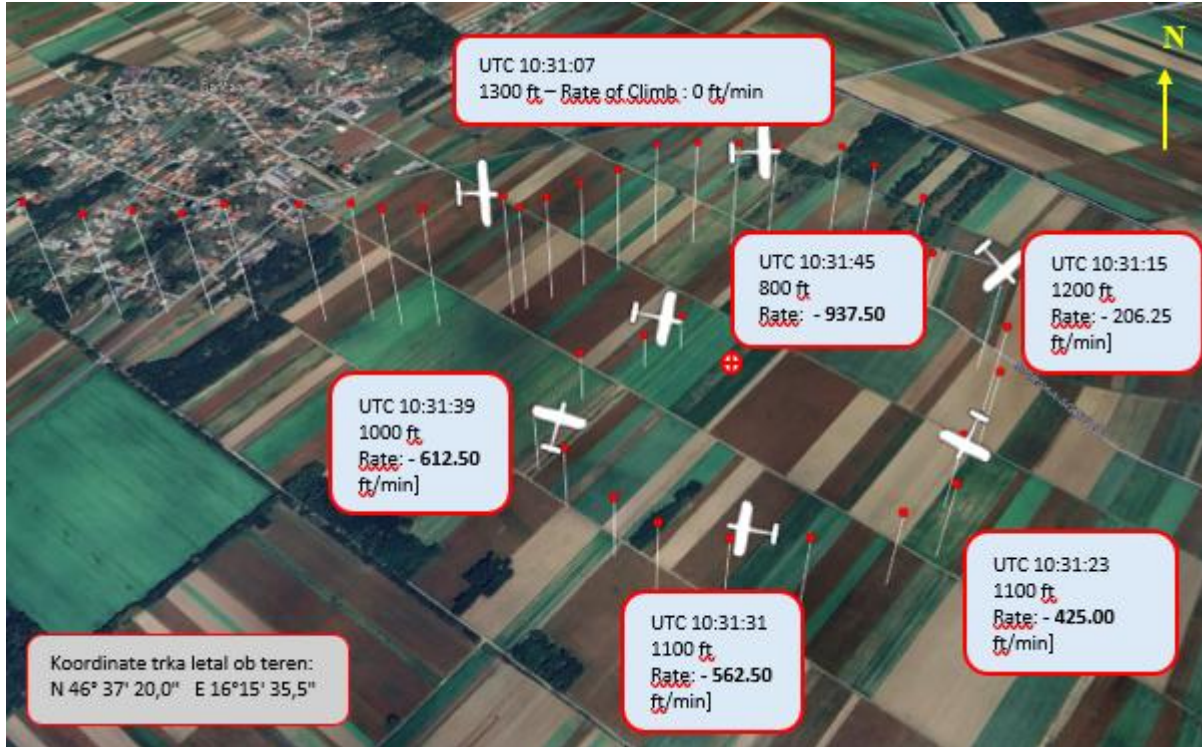
Slika 14: Prikaz podatkov o letu v manevru desnega zavoja pred trkom letala v teren

Iz podatkov o višini leta pri izvajanju manevra desnega zavoja je razvidno, da se je hitrost spuščanja letala povečevala, tako da je v 180° zavoju letalo v 22 sekundah izgubilo približno 100 m višine.

Ob 11.31.39 po lokalnem času, v zadnji točki signala transponderja pred trkom v teren, je letalo imelo potovalno hitrost približno 90 kn in tendenco povečane vertikalne hitrosti spuščanja (ang. Rate of Descent). Pri prehodu nadmorske višine 800 ft oziroma približno 70 m nad terenom je bila hitrost spuščanja 937,50 ft/min, kar znaša približno 5 m/s. Nekaj sekund po zadnjem signalu transponderja je prišlo do trka letala v teren.

Iz analize poti letala je bilo ugotovljeno, da je začetek izvajanja desnega zavoja potekal koordinirano v horizontalnem zavoju z nagibom približno 30° pri hitrosti približno 170 km/h, kar ustreza zavoju s premerom približno 880 m.
