MINISTRSTVO ZA INFRASTRUKTURO  
SLUŽBA ZA PREISKOVANJE LETALSKIH, POMORSKIH IN  
ŽELEZNIŠKIH NESREČ IN INCIDENTOV

## OBVESTILO O ZAKLJUČKU PREISKAVE

### Nesreča ultralahkega motornega letala Virus 121, reg. oznake OE-COR, 29. 10. 2024, na letališču Prečna – LJNM – Hard landing

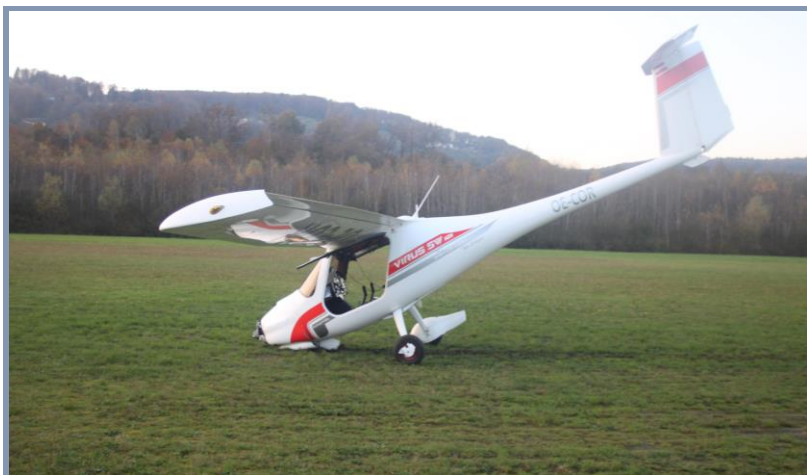
Po izhodu iz četrtega zavoja za pristajanje v smeri 23 je let potekal po ustaljeni proceduri za pristajanje in brez posebnosti. V končni fazi pristajanja je bil po pričanju pilota občuten jugozahodni veter s hitrostjo 5-10 vozlov. Po dotiku koles s pristajalno stezo se je letalo ponovno dvignilo in nato trše pristalo. Ob stiku pristajalnega podvozja s stezo je letalo večkrat odskočilo, pri čemer je prišlo do zloma konstrukcije nosne noge in posledično do trka propelerja ob travnato vzletno-pristajalno stezo.

Slika 1: OE-COR po ustavitvi na mestu dogodka na letališču LJNM

Dogodek je kategoriziran kot »trdi pristanek« (Hard landing), ki je nastal kot posledica nestabiliziranega končnega prihoda in poznega ravnanja letala v končni fazi pristajanja.
