MINISTRSTVO ZA INFRASTRUKTURO  
SLUŽBA ZA PREISKOVANJE LETALSKIH, POMORSKIH IN  
ŽELEZNIŠKIH NESREČ IN INCIDENTOV

## OBVESTILO O ZAKLJUČKU PREISKAVE

**Resni incident letala Evektor SportStar, reg. oznake S5-DNA, 29. 1. 2025, na letališču Edvarda Rusjana v Mariboru – LJMB**

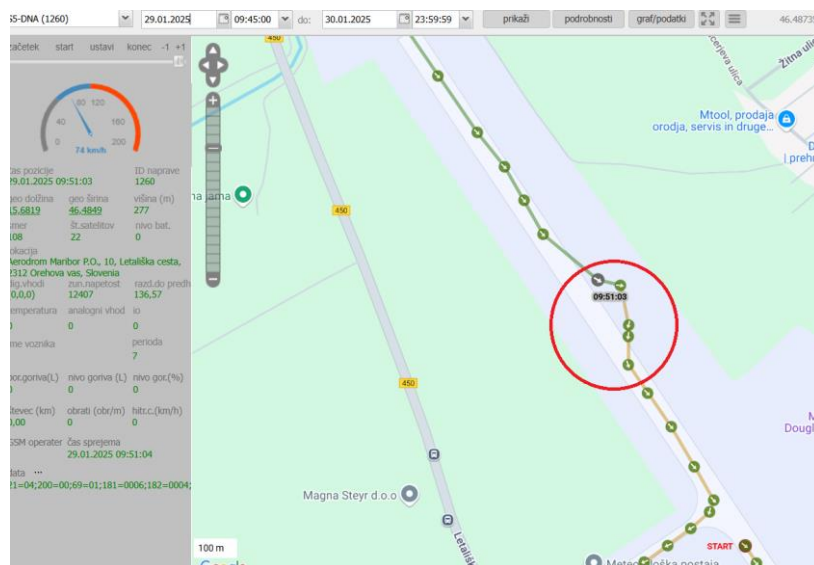
Kandidat je ob 09:41 poletel v smeri vzletno-pristajalne steze 14 z nalogo izvedbe dveh šolskih krogov s pristankoma s podaljšanjem (touch-and-go) in nato zaključnega pristanka. V prvem šolskem krogu je kandidat po oceni inštruktorja v zaključnem priletu uspešno pariral bočni veter brez večjih odstopanj v smeri in višini. Veter se je v primerjavi s predhodnimi leti, ko je bil v letalu še prisoten inštruktor, okreplil s 5-8 kt na 9-12 kt, s sunki do 16 kt, kar za neizkušenega pilota predstavlja zahtevne razmere. Ob samem pristanku (dotiku VPS) je verjetno zaradi vetrovnih razmer in nezadostnega ravnanja (letalo je pristalo na vsa tri kolesa naenkrat) prišlo do odboja, kateremu je sledil še drugi in po vsej verjetnosti tudi tretji odboj. Inštruktor, ki je let ves čas opazoval z roba letališke ploščadi, je po prvem odboju kandidatu po ročni radijski postaji izdal navodilo, naj doda moč motorju, prekine pristajanje in se povzpne nazaj na višino šolskega kroga. Vendar kandidat navodila očitno ni slišal in je nadaljeval s pristajanjem. Letalo je sprva s povečano vertikalno hitrostjo pristalo na vsa tri kolesa, naslednji dotik je bil najprej na prednje kolo, pri čemer je prišlo tudi do udarca propelerja v VPS. Po zadnjem odskoku je letalo zavilo v levo in se ustavilo približno meter od roba VPS v travi.

Slika 2: Trajektorija letala na pristanku

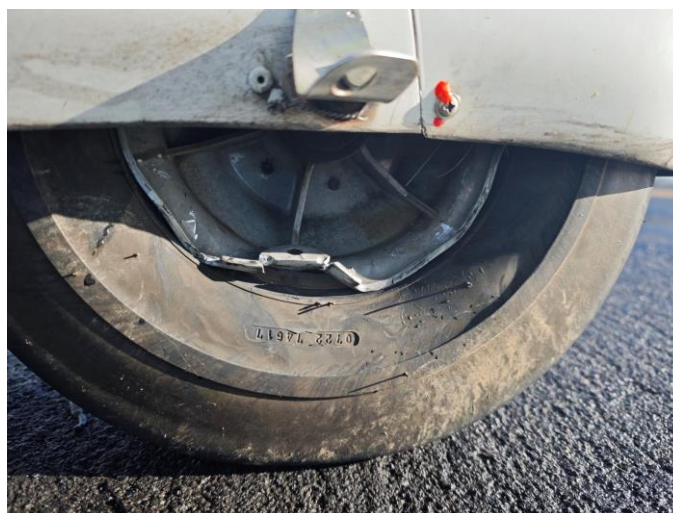
Pri zavoju se je letalo nagnilo v levo in s spodnjim delom konice levega krila podrsalo po vzletno-pristajalni stezi (VPS). Pri nesreči je prišlo do poškodbe propelerja, prtljarskega nosnega kolesa in spodnjega konca levega krila (glej spodnje slike). Pilot je ostal nepoškodovan. Letalo je po ustavitvi nadaljevalo z vožnjo po VPS do pozicije GA-2 na letališki ploščadi.

Slika 3: Poškodbe na letalu - nosno kolo

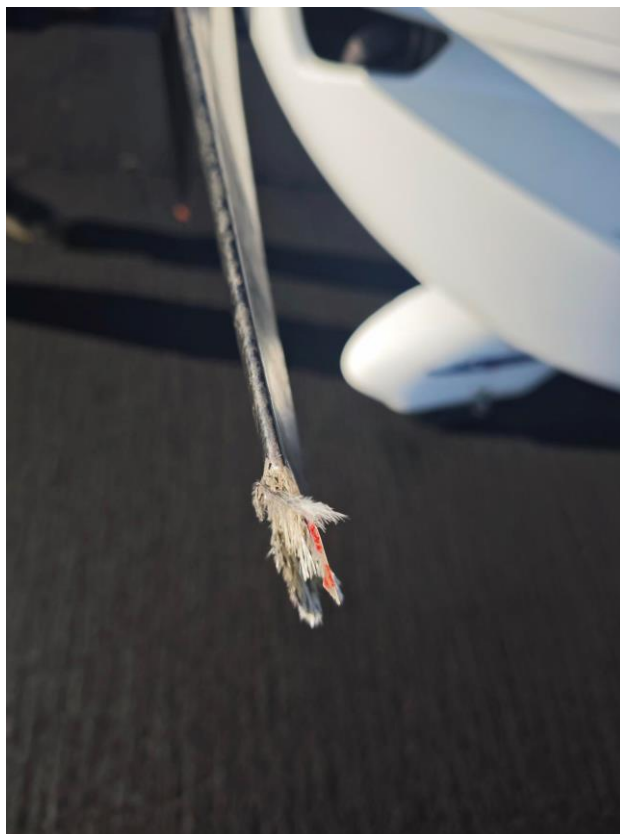
*Slika 4: Poškodbe letala - propeler*

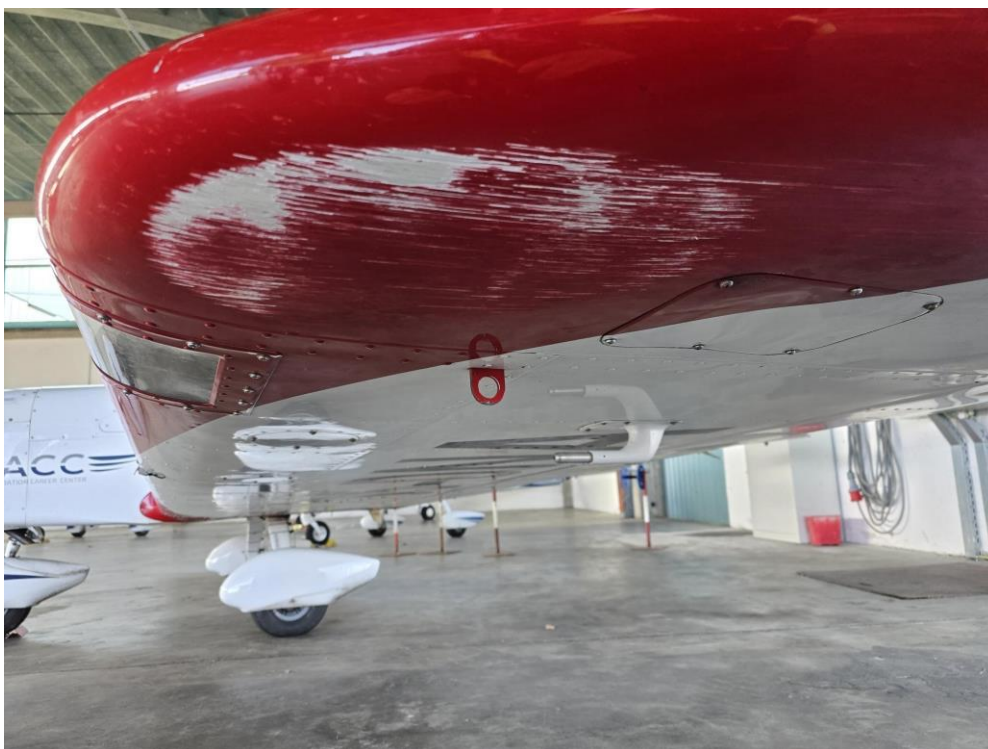
*Slika 5: Poškodbe letala - krilo*
