## OBVESTILO O ZAKLJUČKU PREISKAVE

### **Nesreča letala Diamond DA42 Twin Star, reg. oznake OE-FPV, 30. 5. 2025, na območju letališča Lesce - LJBL**

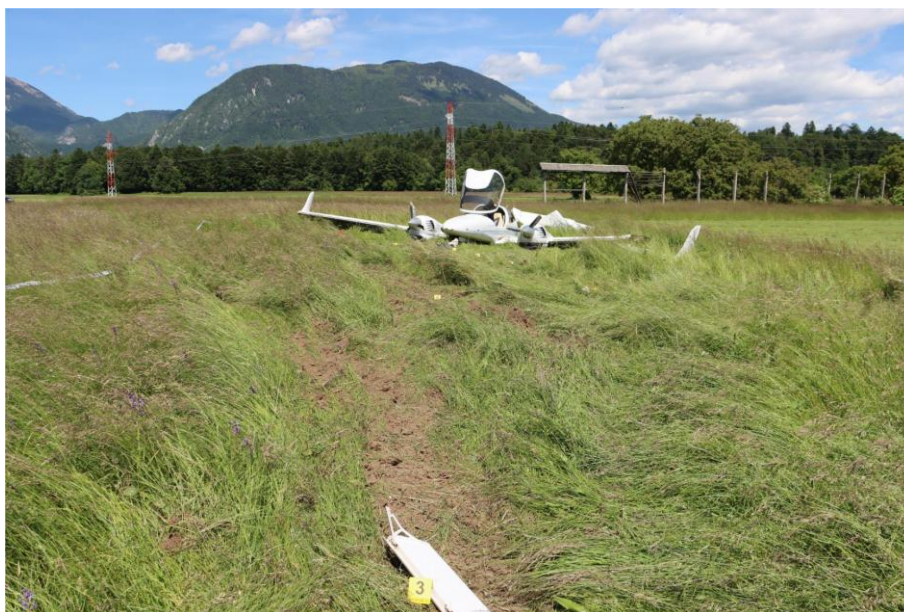
Pri višini letala približno 30 m nad terenom se hitrost še vedno ni povečevala. V nadaljevanju je letalo pri polni moči motorjev izgubljalo višino. Pilot je usmeril letalo izven infrastrukturnih objektov in stanovanjskih hiš ter izbral teren za izvenletališki pristanek (ang. Emergency landing – pristajanje v sili). Letalo je pristalo na travnatem terenu približno 600 m od roba 32 VPS. Ob izvenletališkem pristajanju je prišlo do večjih konstrukcijskih poškodb podvozja, spodnjega dela trupa in kril. Ob trku levega krila ob travnato površino je posledično prišlo do rotacije letala za 180° glede na smer pristajanja. Pri tem se je trup letala v repnem delu konstrukcijsko ločil od preostalega dela trupa.

Repne površine obeh stabilizatorjev so utrpeli večje konstrukcijske poškodbe in deformacije. Na mestu dogodka je manjkala več kot polovica krakov na obeh propelerjih.

**Slika 1: OE-FPV na mestu dogodka v smeri pristajanja**

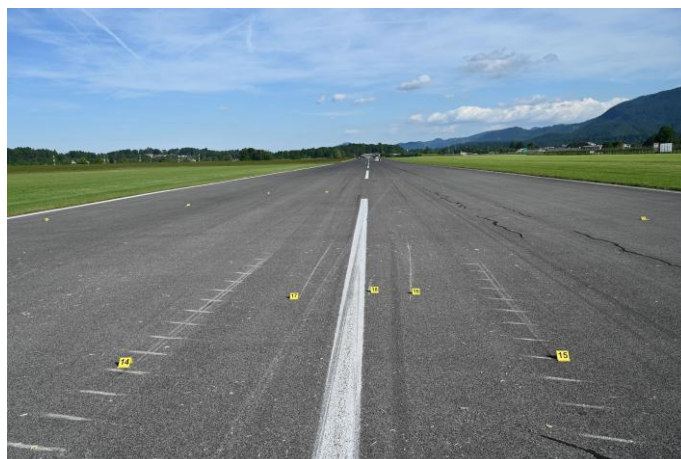
Pilot je z namenom vzdrževanja letalskih kvalifikacij v kategoriji letenja z dvomotornimi letali nameraval izvajati šolske kroge na matičnem letališču Lesce (LJBL). Po opravljeni predpoletni pripravi je ob 12.10 uri LT poletel v smer 14 VPS. Let po šolskem krogu je po pričanju pilota potekal brez posebnosti. Pred prvim pristajanjem je pilot opravil vse postopke za varen pristanek (ang. Before Landing Procedure). Pristajanje letala je potekalo brez posebnosti. Po pristanku je pilot izvedel ponovni vzlet (ang. Touch-and-Go), vzdrževal linijo vzleta ter v nadaljevanju, tik pred samim vzletom, uvlekel konfiguracijo. V tem trenutku je čutil, da je »nekaj podrgnilo po stezi«. Pilot je povedal:

Slika 3: OE-FPV trki s propelerji ob VPS v fazi vzleta

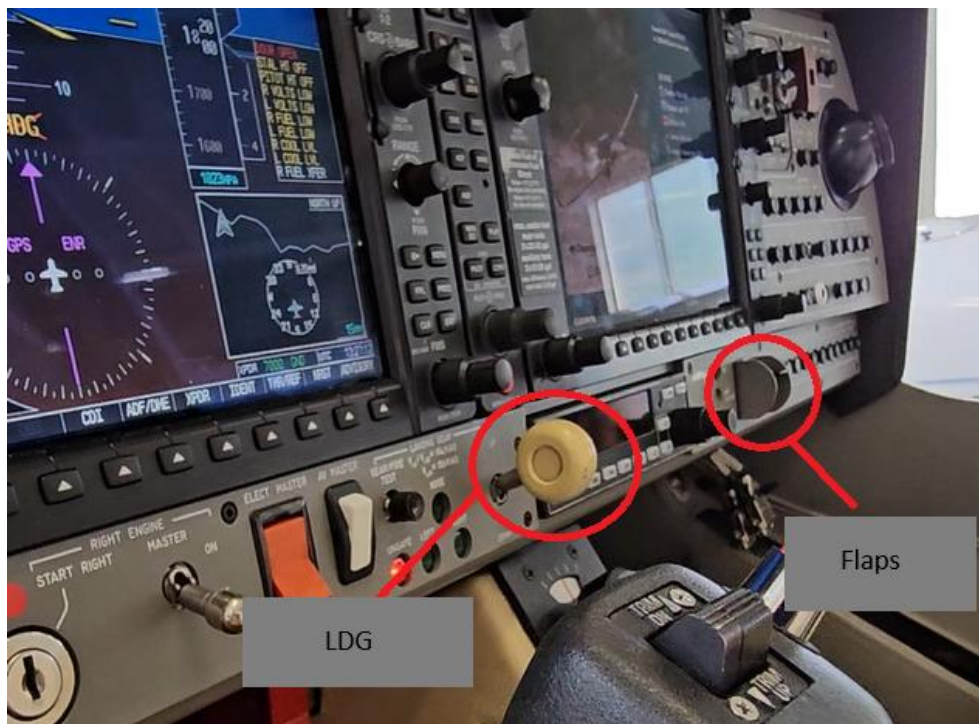
V preiskavi je bilo ugotovljeno, da je izkušen pilot pri izvajanju pristajanja s ponovnim vzletom (ang. Touch-and-Go)<sup>3</sup> naredil napako v zaporedju upravljanja konfiguracije letala, in sicer med pristajalnim podvozjem (LDG) in zakrilci (Flaps)<sup>4</sup>. Pilot se je v nadaljevanju hitro odzval ter sprejel pravilno odločitev o pristanku v sili v smeri vzleta, s čimer je zmanjšal posledice napake.

Dogodek je kategoriziran kot človeška napaka (human error)<sup>5</sup> kategorije 1.

Slika 4: OE-FPV pozicija komand za konfiguracijo - levo LDG desno flaps
