## OBVESTILO O ZAKLJUČKU PREISKAVE

**Nesreča ultralahkega motornega letala WT9 600 FG Dynamic, reg. oznake D-MSHU, 1.  
5. 2025, na območju Mangarta v bližini letališča Bovec**

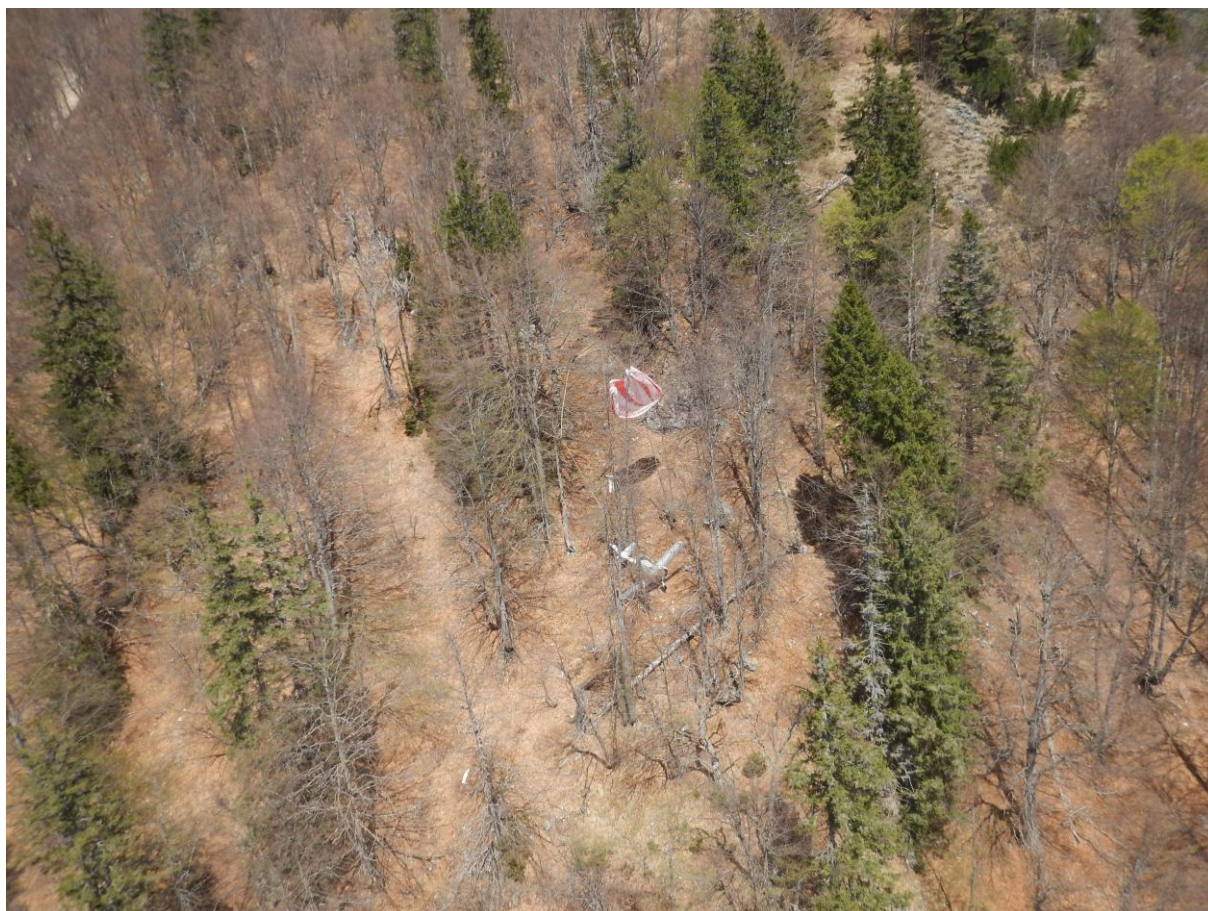
Ob izgubi nadzora nad letalom, ki je v strmем spuščanju hitro izgubljalo višino, je pilotka aktivirala balistično reševalno padalo. Nekaj sekund zatem se je letalo ustavilo, obešeno na drevo, na zelo strmем terenu.

**Slika 1: D-MSHU na mestu dogodka**

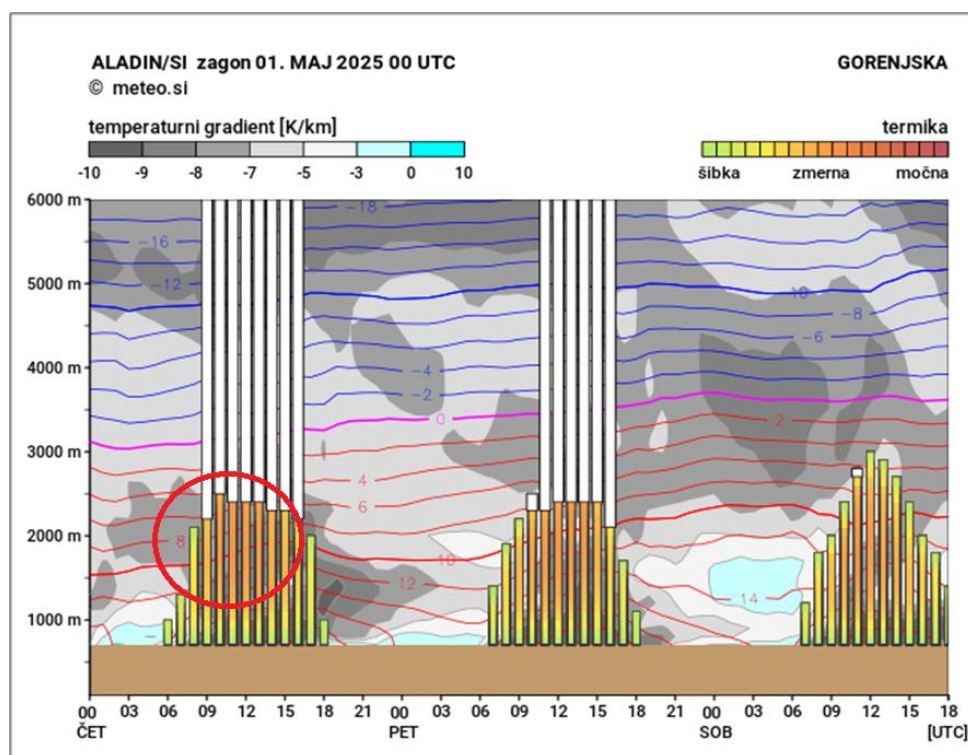
Za ta dan je bila napovedana zmerna jakost termike (glej sliko 6). V času nesreče termika še ni bila v celoti razvita.

Na robovih termičnih dviganj je bila zaradi razlik v vertikalnih hitrostih možna pojavitev šibke turbulence.

Slika 6: Napoved termike za področje Gorenjske

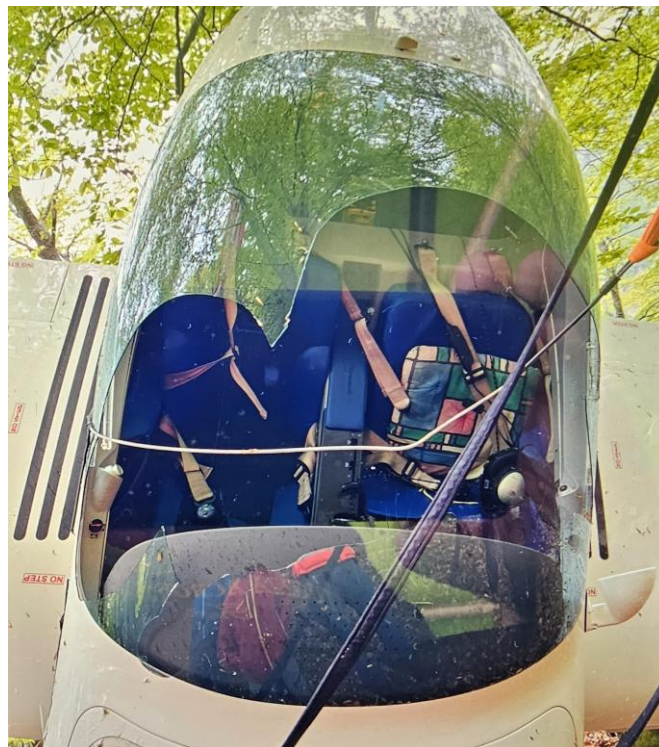
Kljub zagotovitvi vezanja s tritočkovnim varnostnim pasom je potnik na desnem sedežu ob močni turbulenci z glavo trčil ob pokrov kabine. Pokrov je pri tem počil, tako da je nastala večja odprtina v sprednjem delu kabine.

**Slika 7: D-MSHU na mestu nesreče s počenim prednjim delom pokrova kabine**

Po navedbah pilotke, ki je sedela na levem sedežu, je nenaden in močan dinamični udar zraka skozi odprtino počenega pokrova kabine povzročil kratkotrajen šok. Kmalu zatem je pilotka izgubila nadzor nad letalom, ki se ni več odzivalo na krmilne ukaze.
