POENOSTAVLJENO POROČILO O POMORSKEM INCIDENTU LADJE MORNING POST

Odmik od pomola v
koprskem tovornem pristanišču
26. 07. 2023

SLUŽBA ZA PREISKOVANJE LETALSKIH,
POMORSKIH IN ŽELEZNIŠKIH NESREČ IN
INCIDENTOV

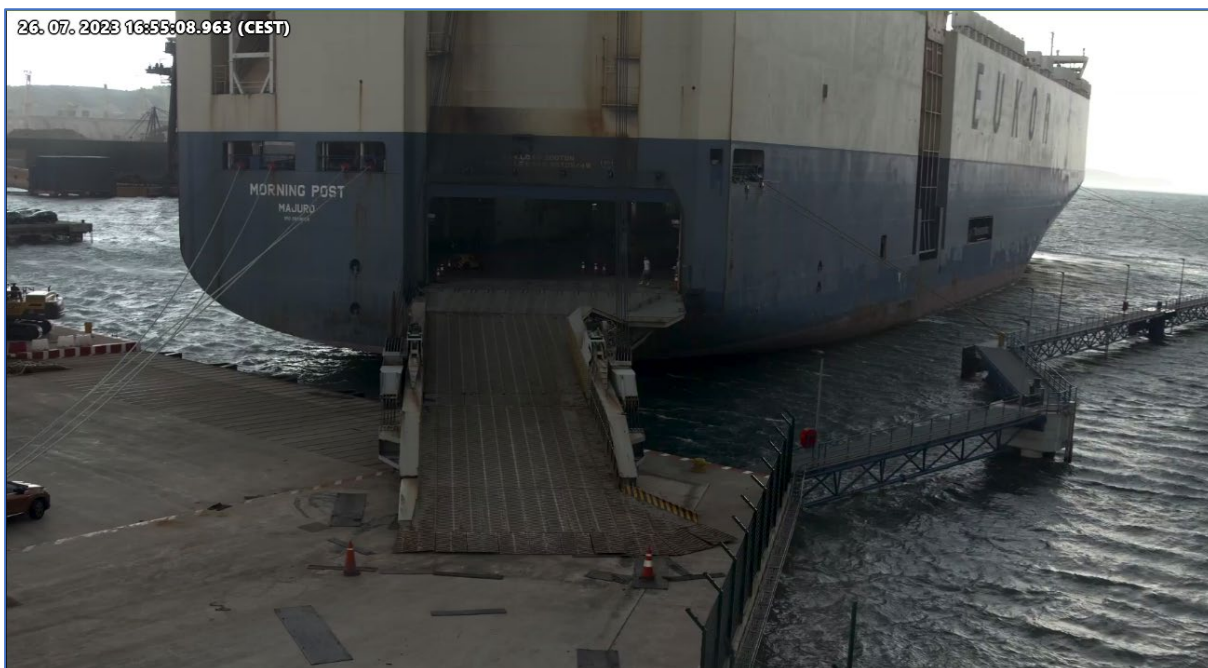
Slika 3: Ladja MORNING POST, Odmik premca od pomola (VNC)

Ob 16:51 zaradi močnega vetra s sunki od 25 m/s začnejo zavore na priveznih bobnih premčnih vrvi na ladji MORNING POST popuščati. Premec ladje še začne oddaljevati od pomola.

Ob 16:55 je premec ladje že oddaljen približno 30 metrov od pomola (Slika 3.). Pri tem na premcu počni ena premčna vrvi.

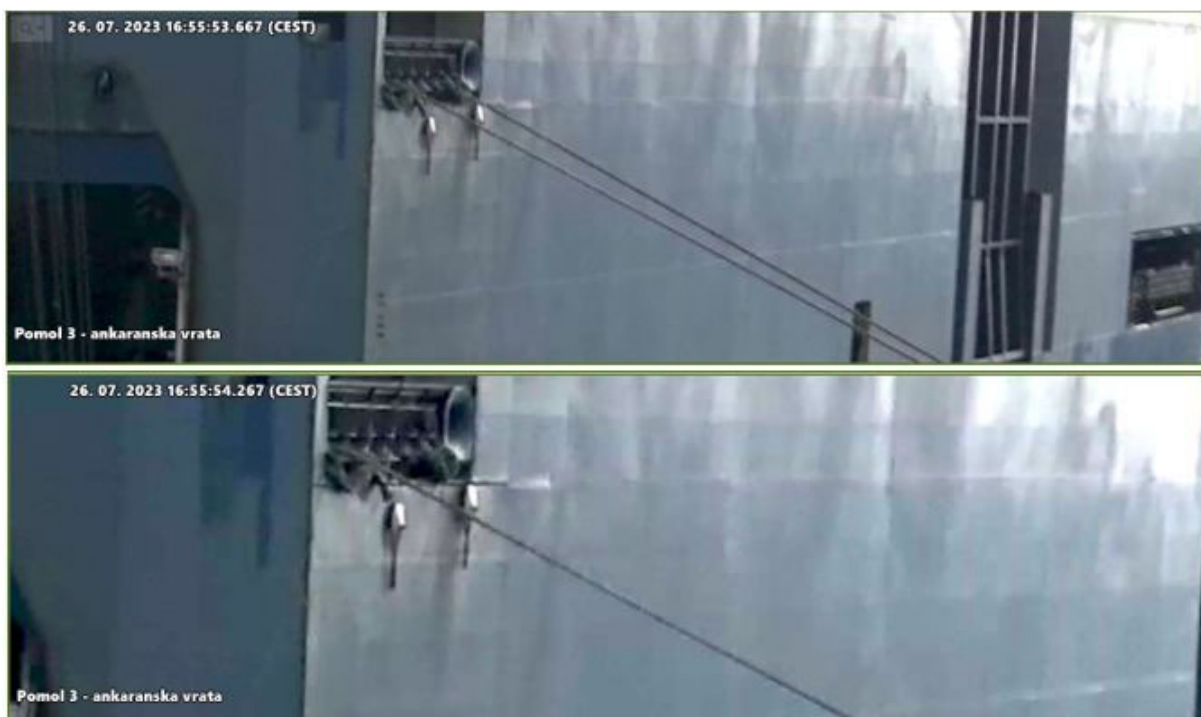
Slika 4: Pokanje krmnega špringa (VNC)

Ob 16:55:55 zaradi istočasnega odmikanja krme od pomola in pristopnega pomola, na krmi počí sprednji špring (Slika 4).

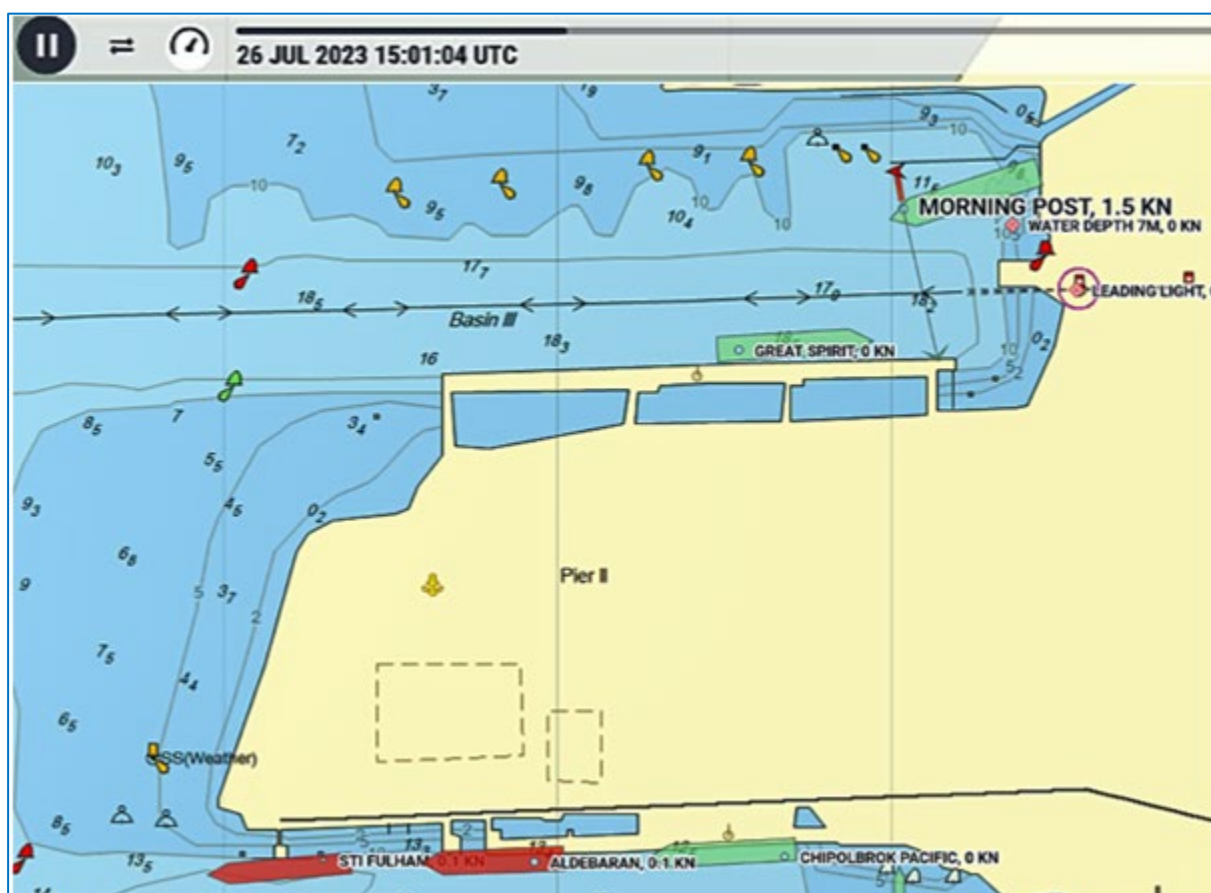
Slika 5: Prikaz odmika ladje od pomola (Marine Traffic)

Ob približno 17:01 se je premec ladje MORNING POST ustavil na približno 60 metrov od pomola, krma se je odmaknila približno 15 metrov. (Slika 5).

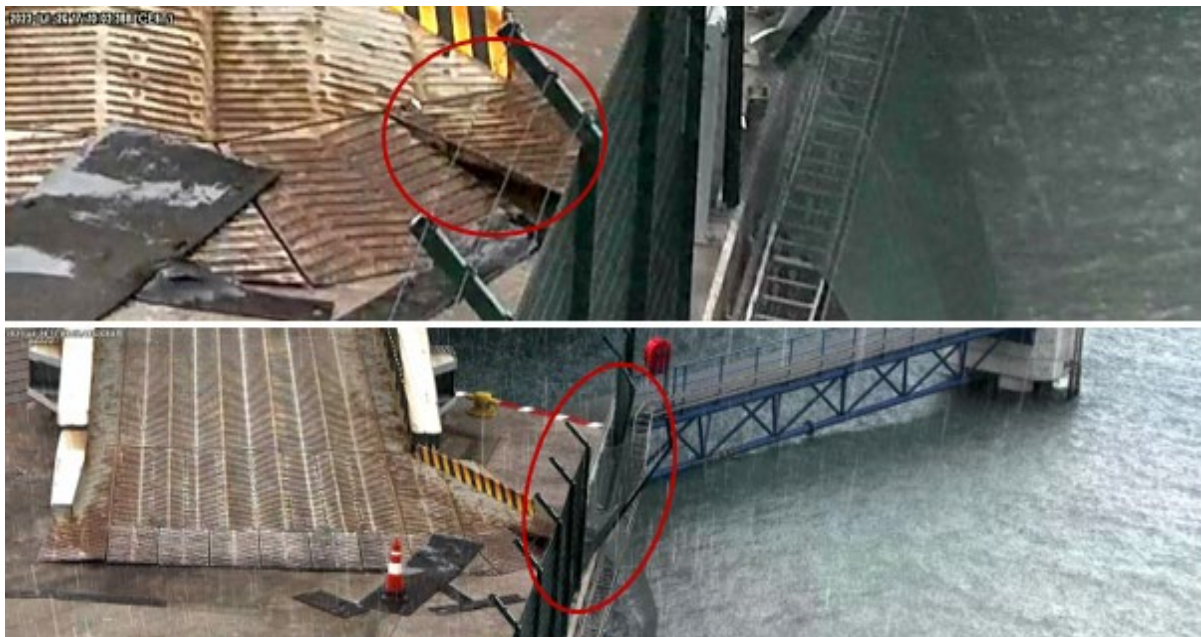
Slika 6: Poškodbe rampe in varnostne ograje (VNC)

Ob približno 17:06 je ladja ponovno prislonjena ob pomolu. Pri tem je prišlo do premikanja nakladalno-razkladalne rampe, pri katerem je bila poškodovana varnostna ograja na pomolu in skrajnja desna loputa rampe. (Slika 6)

- Zaradi močnega vetra so pri odmiku ladje od pomola bile poškodovani (počeni) dve ladijski vrvi, in sicer ena premčna vrv in en krmni špring.
- poškodovana loputa nakladalno/razkladalne rampe

- Nosilni stebrički varnostne carinske ograje in panelna ograja v dolžini približno desetih metrov.

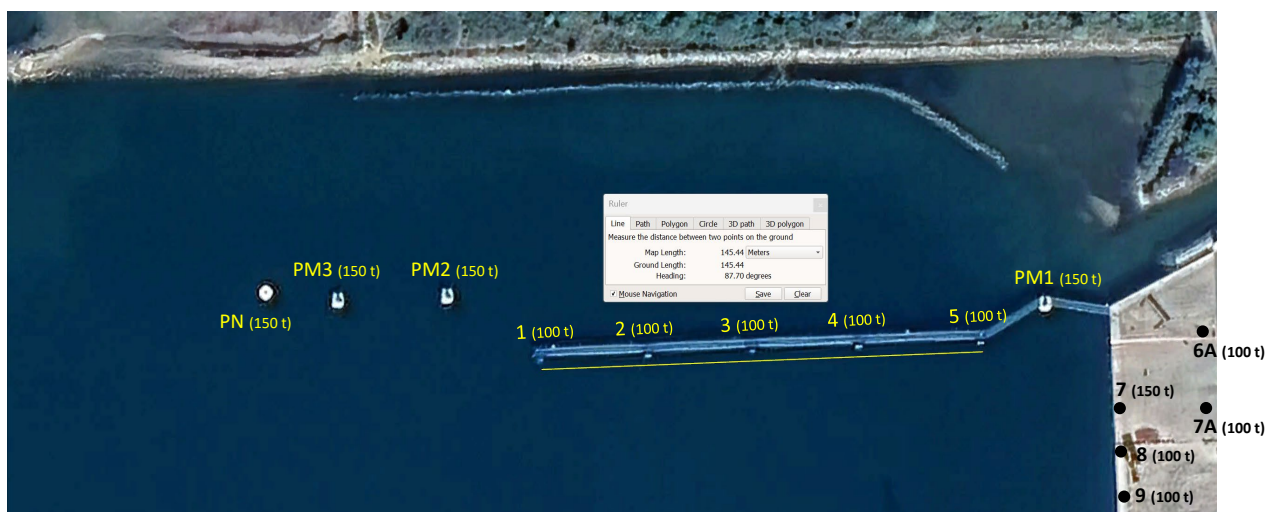
Slika 7: Razporeditev in nosilnost priveznikov, priveznih mest (PM) in privezne naprave (PN), (Luka Koper)

Privez na terminalu omogočajo: ena privezna naprava PN nosilnosti 150 ton, tri privezna mesta PM na katerih so nameščene po tri kljuke s skupno nosilnostjo 150 ton, pet priveznikov na naslonskih odbojnikih (1, 2, 3, 4, 5) ter privezniki na obali (6A, 7, 7A, 8 in 9), vsi privezniki so nosilnosti 100 ton. Geometrija in nosilnost priveznikov zagotavljata varnost priveza.

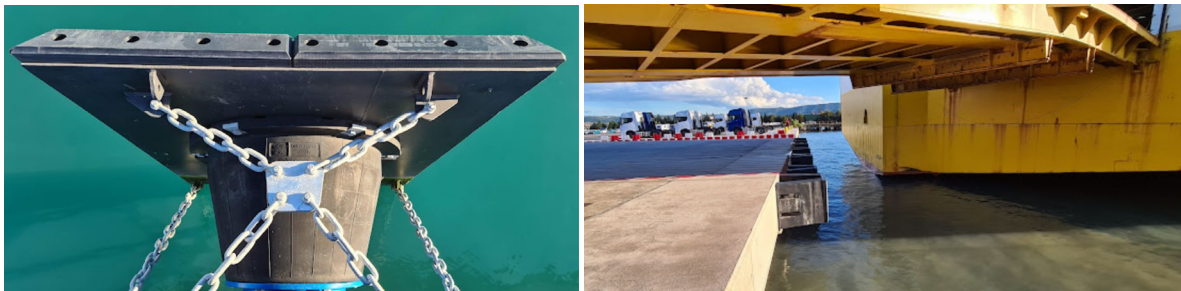
Slika 9: Odbojniki na naslonskih pilotih ter odbojniki na prekladalni rampi

Na vsakem naslonskem pilotu je nameščen en odbojnik s karakteristiko $E=480 \text{ kNm}$ in $R= 1020 \text{ kN}$, kar povsem ustreza karakterističnim Ro-Ro ladjam.

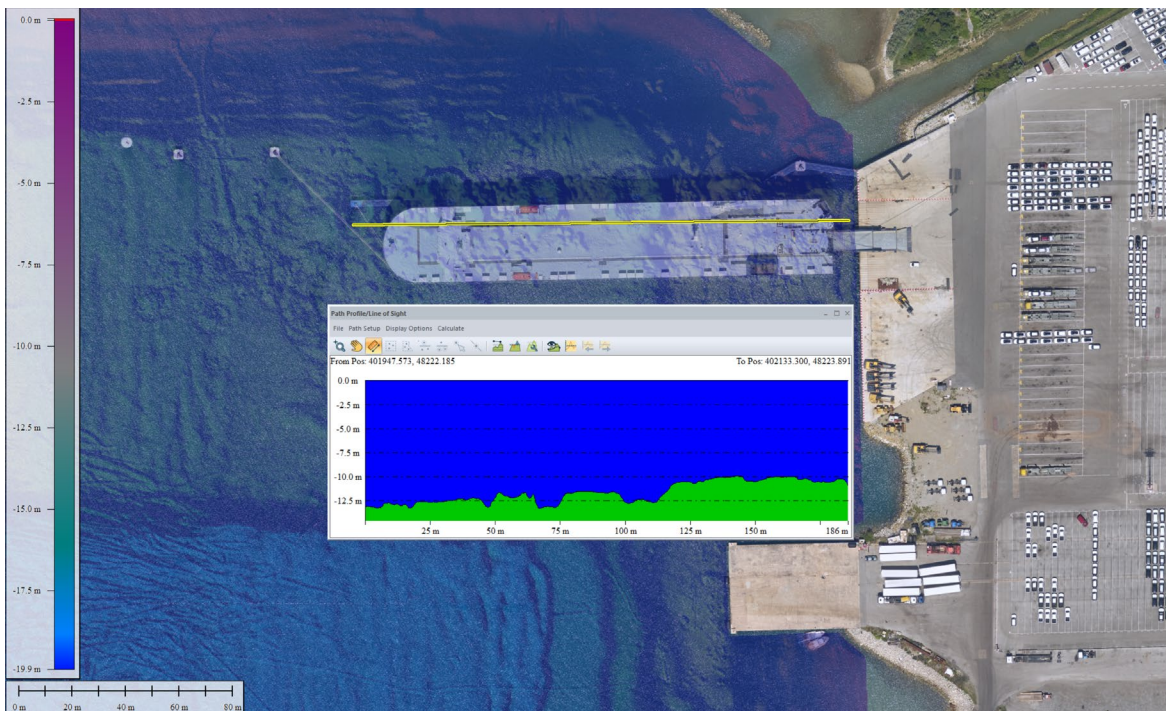
Slika 10: Globine na privezu (Luka Koper)

Globine na privezu so skladne s projektnim načrtom. Naslednja slika prikazuje zadnje batimetrične izmere vzdolž priveznega mesta, globine na celotnem vzdolžnem profilu hidrografsko ($h=-70\text{cm}$) presegajo mejno vrednost 10-ih metrov.

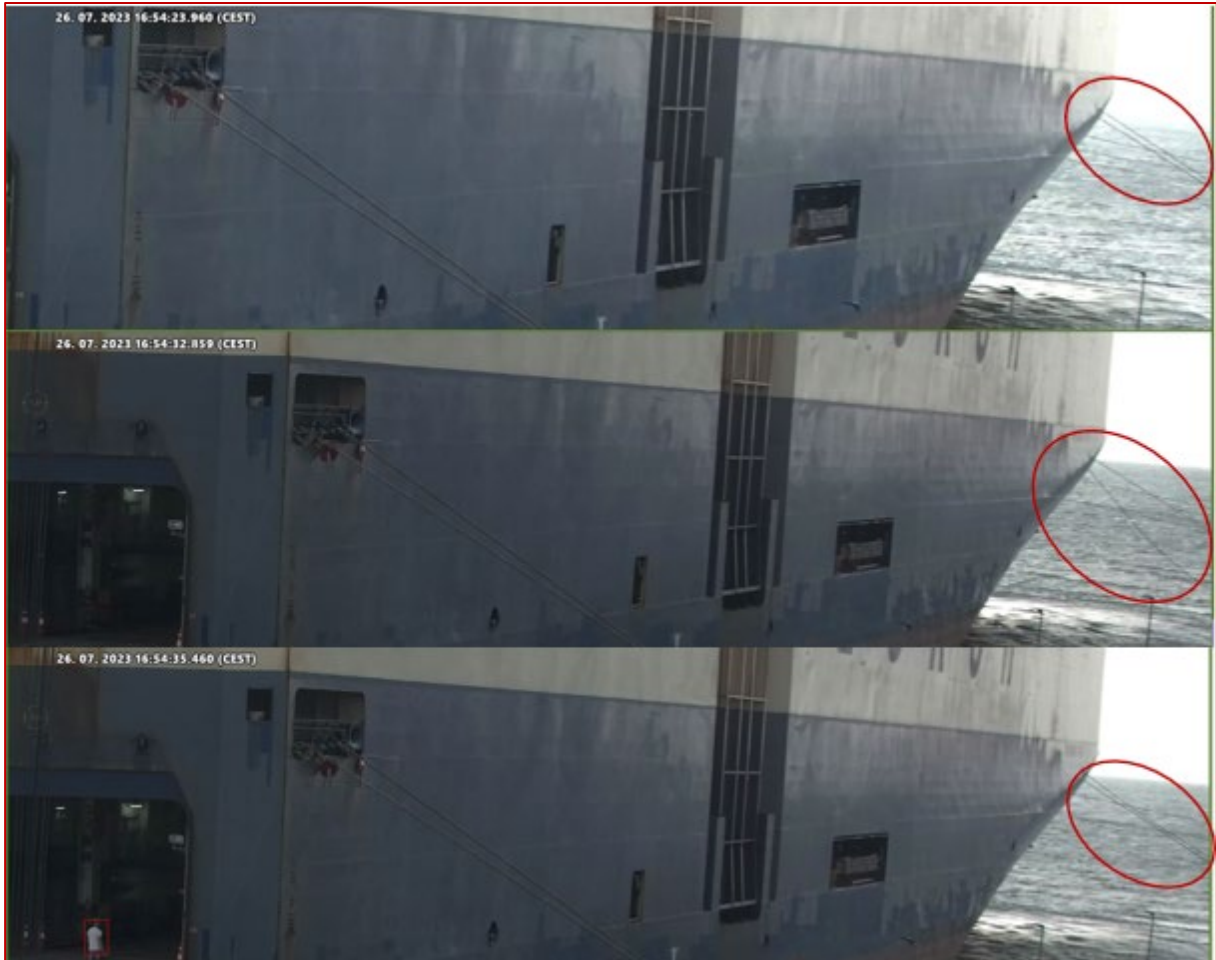
Slika 15: Samodejno popuščanje vrvi ob 16:54:24, 16:54:32, 16:54:35 (VNC)

Iz Slike 15 je razvidno, da je ladja uporabljala napravo s funkcijo samodejnega napenjanja in popuščanja vrvi (*Angl. constant tension facility*). Trup ladje se je pri obremenitvi z vetrom hitrosti 19,0 m/s, s sunki od 23,9 m/s in močjo 9 Bf začela odmikati od pomola zaradi delovanja naprave in samodejnega popuščanja vrveh na vseh priveznih vitlih. Iz posnetkov nadzornih kamer je razvidno, da so se večkrat vrvi samodejno popustile v času odmikanja od obale. Pri tem sta dve vrvi počili.

- 1.1. Priporoča se, da se v primeru pričakovanega slabega vremena, privezne vrvi na vitlih obvezno zavarujejo z zavorami, in se ne uporablja funkcija samodejnega napenjanja in popuščanja (*Angl. constant tension facility*). V kolikor v Safety & Quality Manual-u takšni postopki niso omenjeni, se priporoča njihova posodobitev.
