POENOSTAVLJENO POROČILO O POMORSKEM INCIDENTU LADJE XIN BEIJING

Odmik od pomola v
koprskem tovornem pristanišču
26. 07. 2023

Kap. Vladimir Vladović, mag. inž. pom.

Izola, 31. 12. 2023

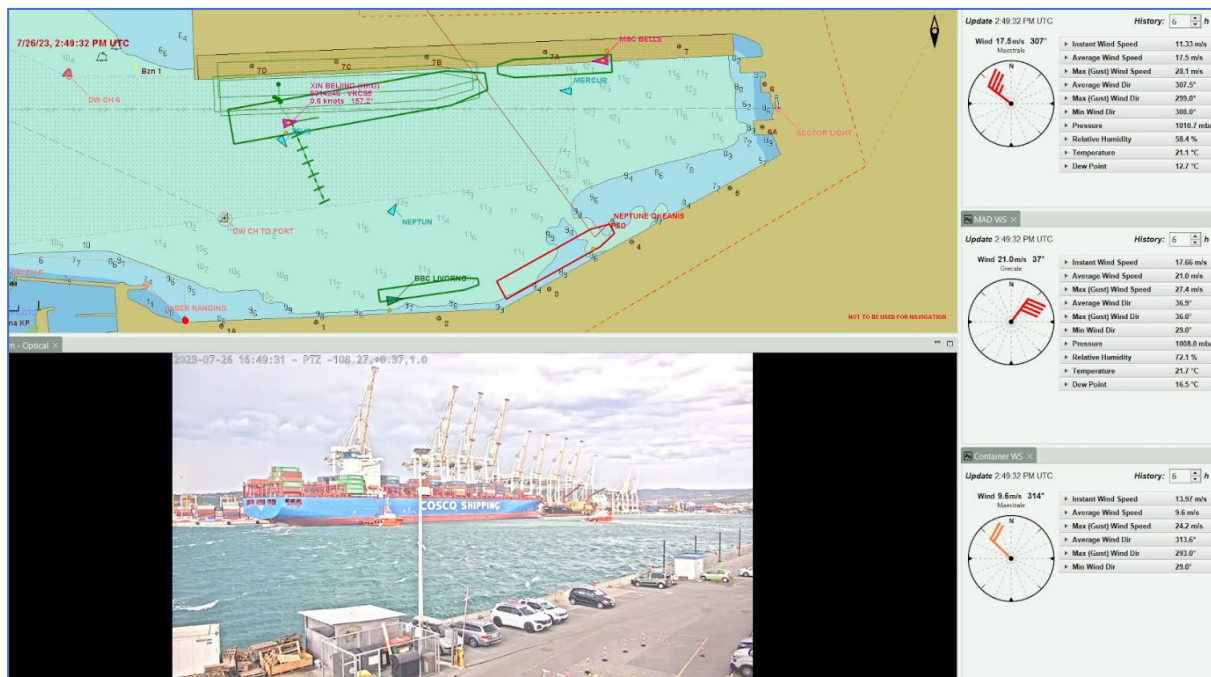
Slika 2: 16:49:32 Xin Beijing lom krmnega špringa in popuščanje krmnih priveznih vrvi (Vir: URSP)

- Zaradi močnega vetra, je bilo poškodovanih (počenih) šest ladijskih vrvi od tega, dva špringa na premcu, dva špringa na krmi in še dve krmni vrvi.
- Drugih poškodb na ladji ni bilo, enako tako niso bila poškodovana druga ploviula ali pristaniška infrastruktura.

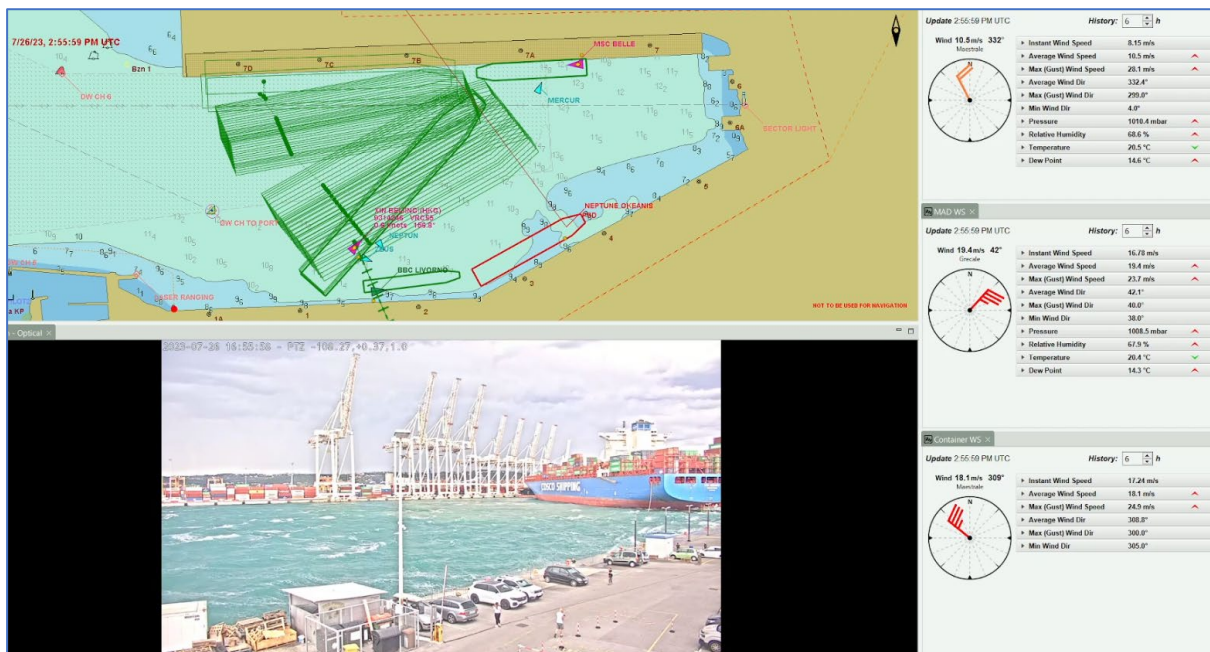
Slika 4: : Situacija ob 16:55:59; ladja Xin Beijing je povsem zaprla Bazem I (Vir: CNP)

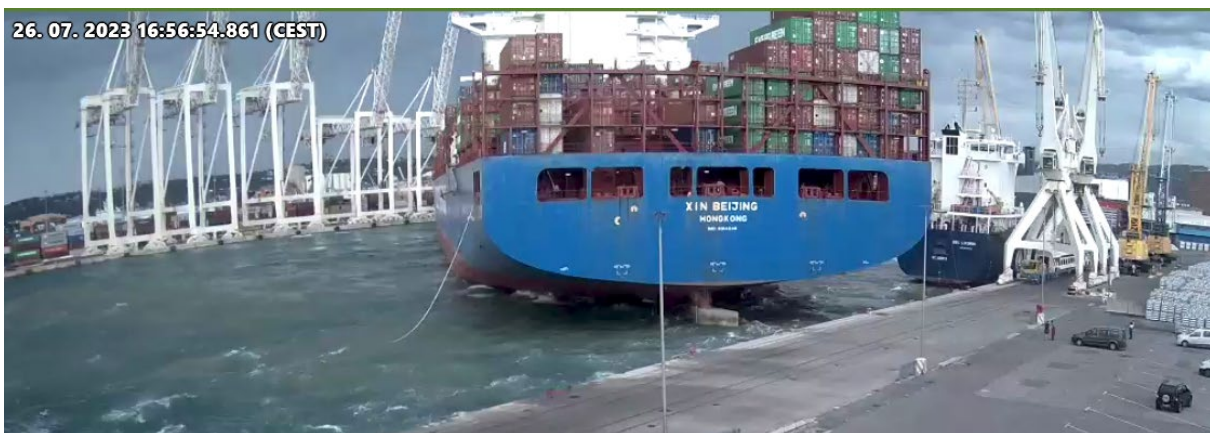
16:51 izrazil zaskrbljenost za varnost svojega plovila. Premčne vrvi ladje Xin Beijing, razen premčnega špringa, so še vedno na svojih mestih. Ob 16:55 je bilo očitno jasno, da vlačilca Zeus in Neptun ne bosta sama mogla rešiti situacije, zato se jima pridruži tudi ladijski vlačilec Mercur, ki je do tega trenutka potiskal MCS Belle v stabilnem stanju. Ladja je tudi uporabila krmilo in glavni motor, da ustavi nadaljnje približevanje ladji BBC Livorno (Slika 5).

Slika 5: Xin Beijing v bližini ladje BBC Livorno (Vir: VNC LK)

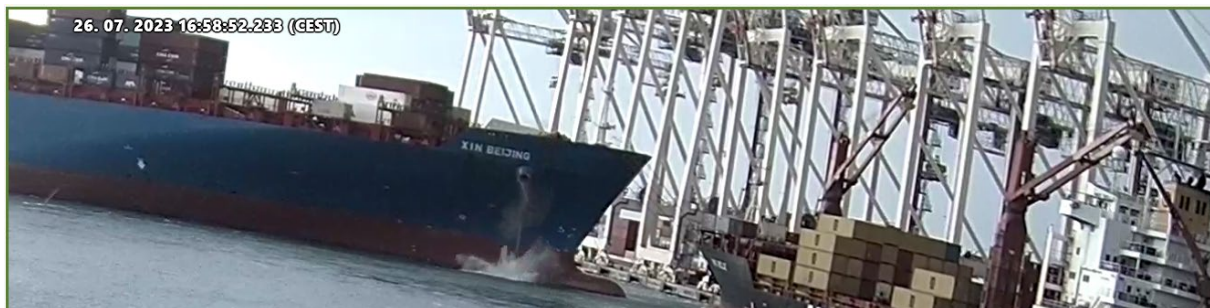
Ladji Xin Beijing je bilo s strani CNP URSP naročeno ob 16:54:22 in nato še enkrat ob 16:57:58, da spusti desno sidro. Xin Beijing je sidro spustil šele ob 16:58:52 (Slika 6). Sunki severnega vetra so še vedno dosegali hitrost 23,9 m/s. Ladja BBC Livorno ni bila več ogrožena.

Slika 6: 16:58:52, Xin Beijing spusti desno sidro

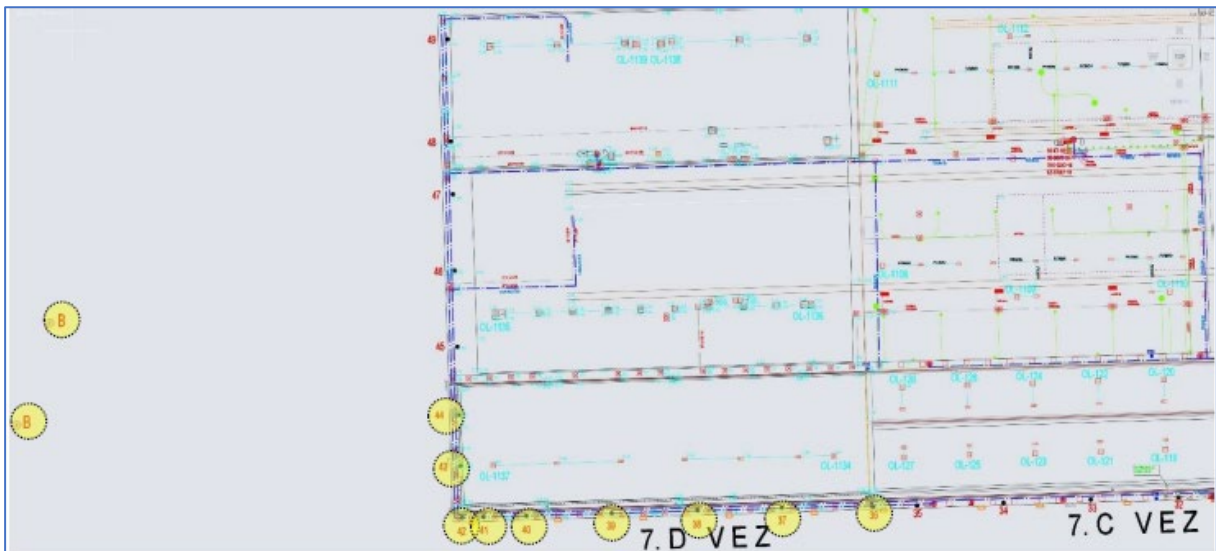
S podaljšanjem pomola leta so se leta 2022 vgradili tudi novi privezniki, na obstoječi obali pa so se dodali močnejši privezniki. Privezniki na privezu 7C in 7D so nosilnosti 150 ton, ostali so nosilnosti 100 ton. Dodatno je postavljen priveznik št. 42, katere nosilnost je 200 ton in ima namen privezu krme (v primeru priveza z levo stranjo), ki je potencialno najbolj izpostavljena ob pojavu vetrov Tramontana¹ in Lebičade². Vrvi na tem privezniku delujejo, kot bočne vrvi kar izboljša prečno stabilnost priveza.

Na celotni obali so dodani tudi vmesni privezniki z nosilnostjo 150 ton, ki omogočajo varen privez tudi na premcu ladje v primeru priveza z levo stranjo (14a, 15a, 16a, 17a, 18a, 21a, 22a, in 23a). V preteklosti so se tudi največje ladje vezale s 5 vrvmi na en 100-tonski priveznik, med njimi so bile v zadnjih štirih letih tudi Maerskove ladje - H klase. Te so večkrat bile tudi izpostavljene močnim burjam (severovzhodna smer) in nevihtam. Z novimi privezniki je privez ladij bistveno varnejši, saj se vrvi na premcu porazdelijo na vsaj dva priveznika. Nova obala 7D je opremljena tudi s privezniki na čelu pomola, ki so enako tako zadostne nosilnosti (150 ton) za dodatno učvrstitev priveza. V morju sta zasidrani dve privezni napravi (privezni boji) nosilnosti 250 ton. Uporaba priveznih naprav je prikazana na sliki 10.

Slika 8: Pregled priveznikov in priveznih naprav, Bazen I, privezno mesto 7D in 7C

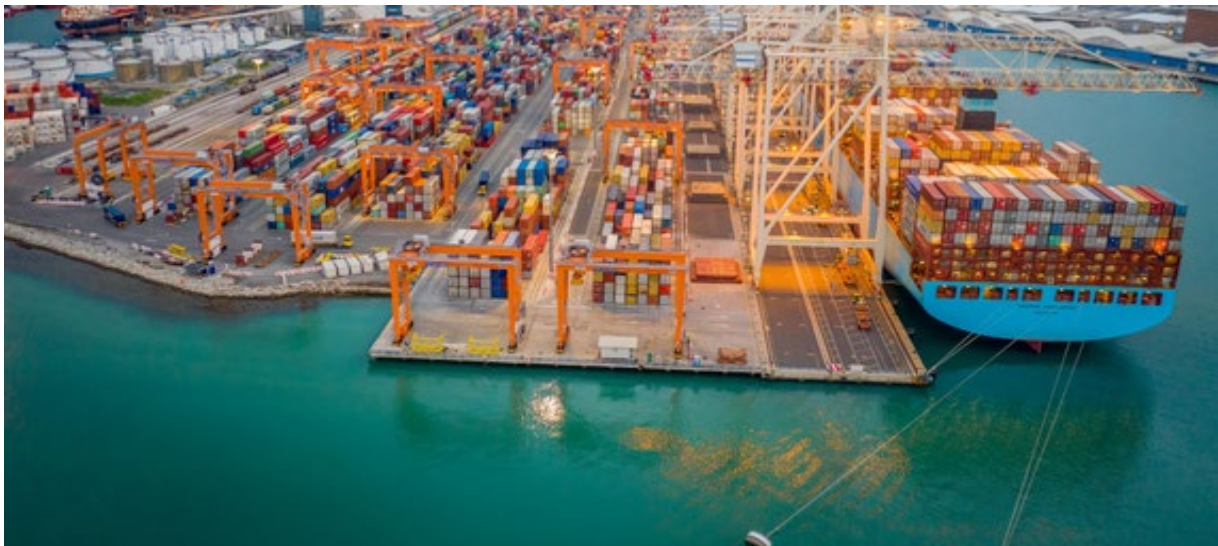
Slika 9: Prikaz priveza krmnih vrvi na privezne naprave
