# KONČNO POROČILO ZA POMORSKO NEZGODO LADJE "MARTENITSA" IMO 9138733

Vlečenje sidra na sidrišču koprskega tovarnega  
pristanišča 14. 02. 2025

Številka: 373-10/2025/18

Datum: 31. 03. 2025

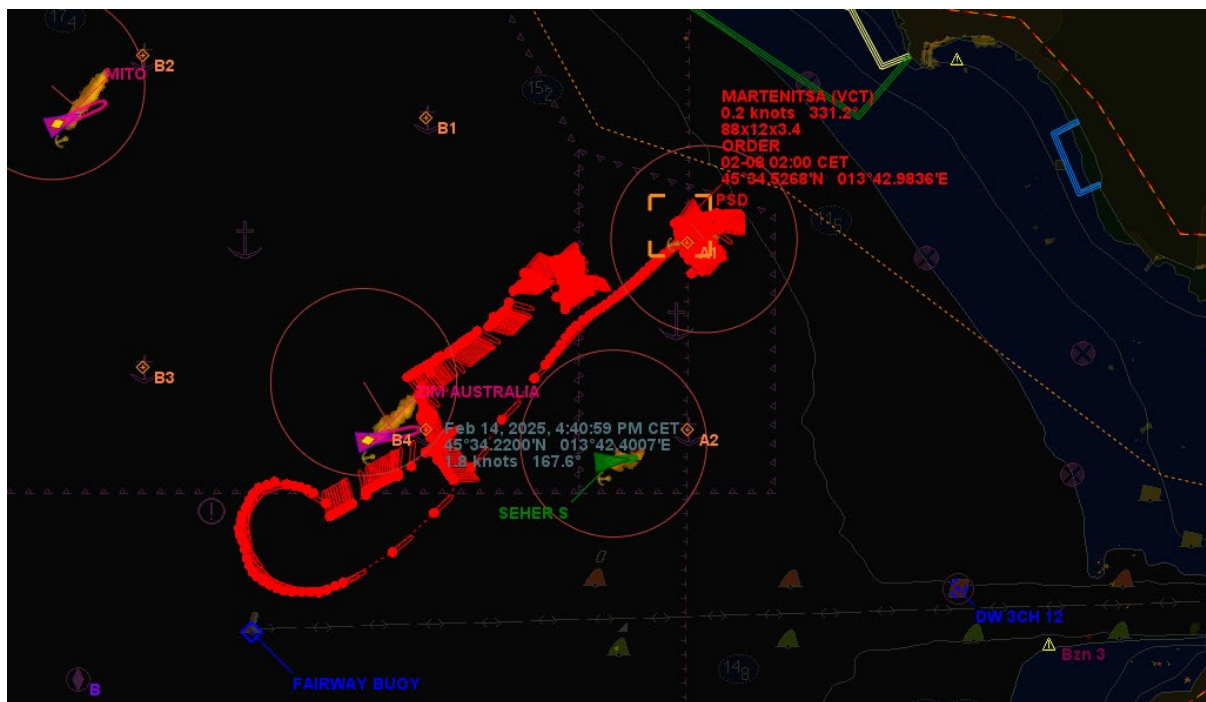
Ob približno 16:40 LT je bila ocenjena razdalja med ladjama le še med 30 in 40 metrov. Martenitsa se je z uporabo glavnega pogonskega stroja in bočnega potisnika uspela izogniti trku z ZIM Australia. Ladja je nato nadaljevala z manevriranjem v jugovzhodni smeri, nato v jugozahodni smeri, ob tem pa hkrati dvigovala preostanek sidrne verige iz morja.

Slika 5: Gibanje ladje Martenitsa proti ladji ZIM Australia, manever izogibanja in vrnitev na sidrišče

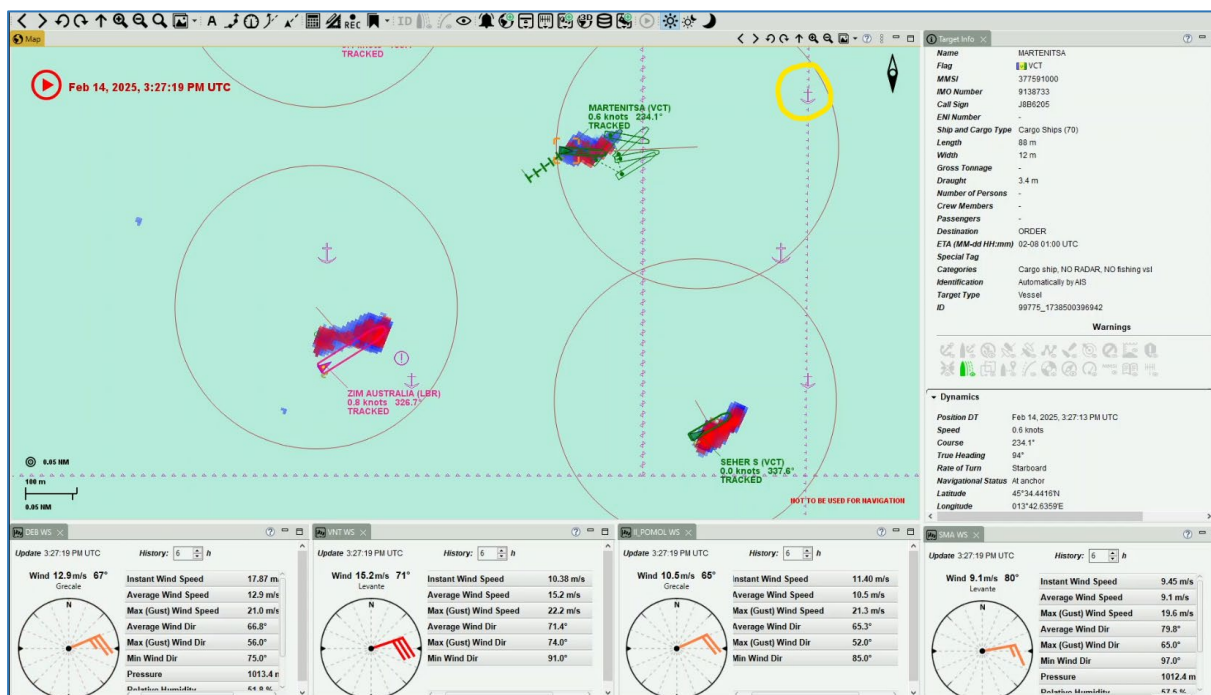
obračanja (*ang. turning circle, anchor swing circle*) znašal 226 m (1,2 kabla) od točke, kjer je bilo sidro izpuščeno v morje. Čeprav ni navodila, ki bi zahteval označitev kroga obračanja na nadzorni konzoli, je bil ta kot primer dobre prakse označen.

Ob sidranju ladje (10. 02. ob 17:10 LT) iz VHF komunikacije s CNP ni bilo razvidno, da bi ladja poročala o dolžini izpuščene sidrne verige. Zato je bil na nadzorni konzoli CNP varnostni krog obračanja označen približno in je znašal 1,5 kabla, kar je nekoliko več od dejanskega. Manjši krog bi omogočil zgodnejše zaznavanje vlečenja sidra.

Slika 6: Martenitsa-dodeljena sidrna pozicija in začetek vlečenja sidra

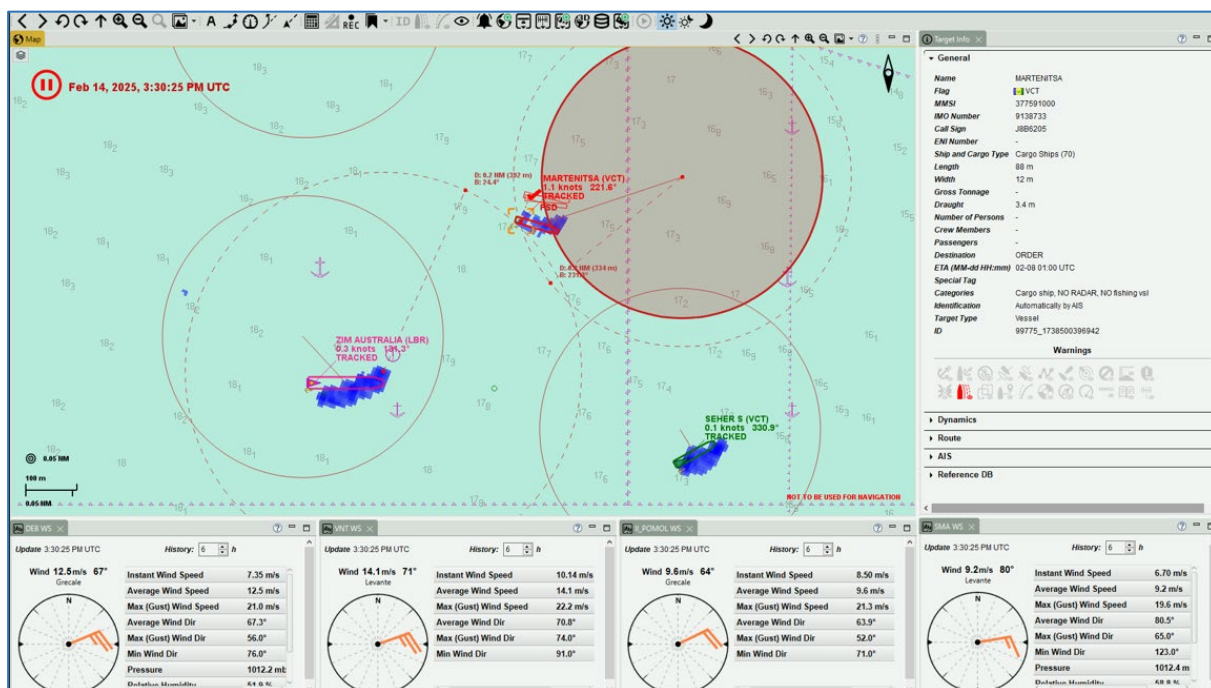
Ob 16:30:25, ko sta položaj AIS in radarski odsev ladje presegla določeni krog obračanja, se je na nadzorni konzoli CNP sprožil vizualni alarm, območje kroga se je samodejno označilo z rdečo barvo (Slika 7). Hkrati se samodejno sproži tudi zvočni signal. V tem trenutku je bila Martenitsa oddaljena 0,2 NM severovzhodno od ladje ZIM Australia.

Ob 16:32:37 LT, dve minuti po sprožitvi vizualnega alarma, je dežurni nadzornik CNP poklical ladjo in jo povprašal o njenem statusu. Ladja je odgovorila, da so v pripravljenosti in da bodo popravili položaj. Ob 16:35:04 LT je pristaniški nadzornik ponovno poklical Martenitso in jo opozoril, da se še naprej približuje ladji ZIM Australia, ter odredil takojšnje ukrepanje. Martenitsa je odgovorila, da pripravljajo glavni pogonski stroj ter da je prvi častnik napoten na premec. Nato je pristaniški nadzornik poklical ladjo ZIM Australia in preveril, ali imajo pripravljen pogonski stroj. ZIM Australia je odgovorila, da ga nimajo.

Slika 7: Stanje ob 16:30:25 v času sprožitve alarma na nadzorni konzoli CNP, vir URSP

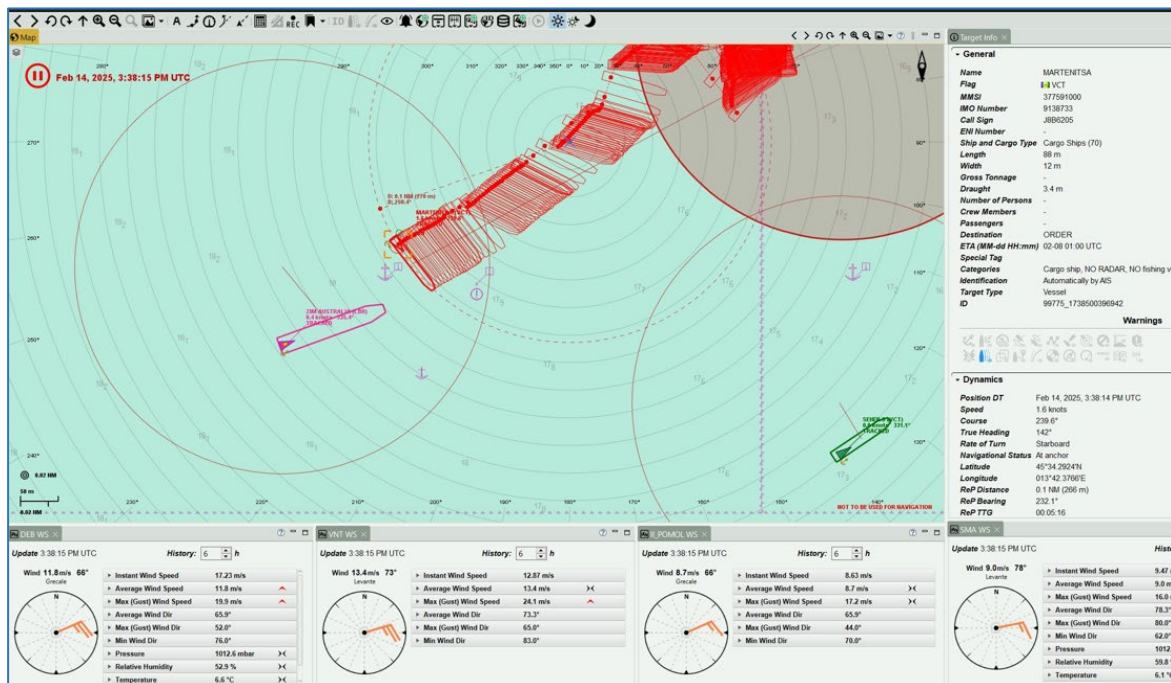
Ob 16:38:14 je Martenitsa obvestila CNP, da je glavni pogonski stroj pripravljen in v uporabi. V tem trenutku je bila razdalja med ladjama približno 50 metrov.

Slika 8: 16:38:15, ko je ladja imela pogonski stroj pripravljen in začela izogibanje, vir URSP

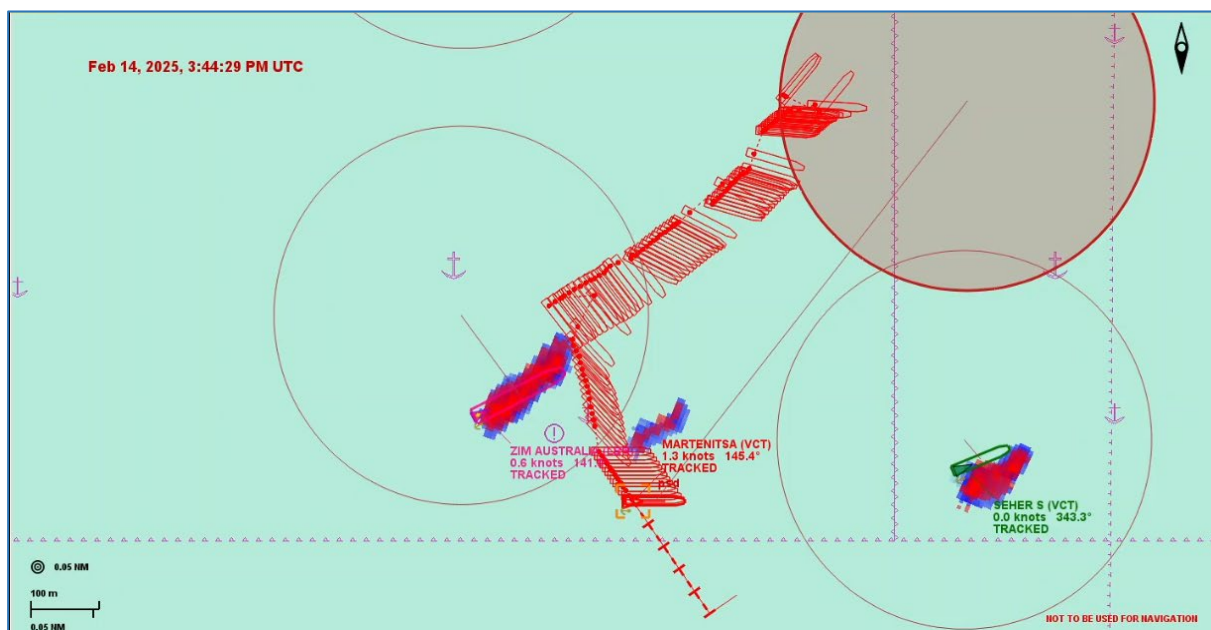
Martenitsa se je z uporabo glavnega pogonskega stroja, premčnega bočnega potisnika in istočasnim dvigovanjem sidrne verige uspešno izogniti trku s premcem ladje ZIM Australia. Ocenjena najmanjša oddaljenost med ladjama je znašala približno med 30 do 40 metrov.

Slika 9: Uspešni maneuver izogibanja, vir URSP

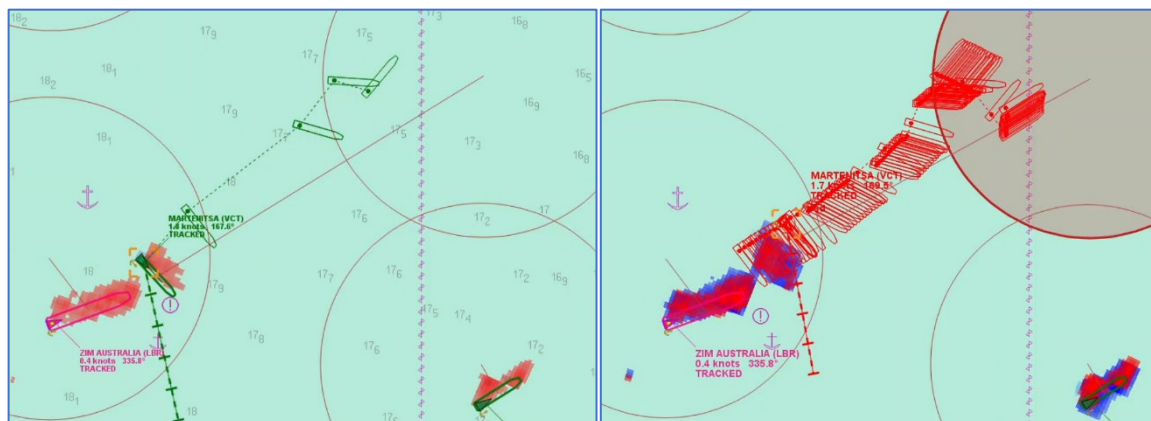
- Ob 16:30:25 se je na nadzorni konzoli CNP sprožil alarm, da je ladja Martenitsa zapustila določeni krog obračanja. Območje kroga je bilo obarvano rdeče. Pristaniški nadzornik je ladjo Martenitsa poklical ob 16:32:07 in jo povprašal o njenem statusu.
- Frekvenca oddajanja AIS ladijskih podatkov se v času slabega vremena s privzetega intervala 3 minute ni zmanjšala na 2–5 sekund, kot je bilo predhodno priporočeno v varnostnem priporočilu (avgust 2023) in Internem Navodilu URSP (373-23/2020/13 z dne 02. 08. 2023). Zaradi tega so bili natančni in tekoči položaji ladje v času gibanja (*timestamp*) na nadzorni konzoli zabeleženi le vsake 3 minute. Za potrebe analize so bili zato uporabljeni podatki iz kombinacije podatkov AIS in radarskih odsefov.

Slika 10: Posnetek konzole-podatki AIS vsakih 3 min (levo) in z radarskim sledenjem + AIS (desno)

Navodilo za takšno (ročno) spreminjanje pogostosti pošiljanja podatkov AIS v primeru izrednih vremenskih razmer je bilo izdano avgusta 2023 kot posledica predhodnih varnostnih priporočil za nadzornike v CNP. Iz priložene slike 10 je razvidno, da ladijska naprava AIS v času obravnavanega izrednega dogodka ni delovala v načinu krajšega intervala oddajanja podatkov.

- (2) Za naknadno sledenje dogodkom, ki so predmet preiskave, je ključnega pomena zagotoviti kontinuiran potek beleženja in resničnega gibanja plovila v najmanjših možnih časovnih intervalih za celotno obdobje analize dogodka. Za vsak takšen interval je na posnetku dogodka na nadzorni konzoli prikazana silhueta plovila, skupaj s kratkimi podatki o imenu plovila, smeri in hitrosti. Vrednosti in položaj plovila se pridobivajo iz podatkov, ki jih oddaja AIS naprava plovila. V primeru potrebe je na zavihku "Informacije o cilju", ki se običajno nahaja ob strani prikazovalnika, mogoče pridobiti dodatne podatke. Privzeta časovna vrednost oddajanja podatkov je za ladje (AIS naprave klase A) s hitrostjo pod 3 vozle in AIS statusom nastavljenim na "privezana" ali "na sidru", 3 minute<sup>3</sup>. Za potrebe analize to ni ustrezno, saj je razmik med silhuetami in trenutnimi podatki prevelik. Zato je zaradi morebitnega izrednega dogodka (vedno dejanska možnost), ki mu sledi preiskava in analiza, nujno, da se privzeta vrednost oddajanja podatkov zmanjša na 2–6 sekund. To izvede pristaniški nadzornik za nadzor prometa s pošiljanjem ukaza ladijski napravi AIS. V tem primeru bo ladijska naprava AIS oddajala podatke v skladu s poslanim ukazom za obdobje ene ure (privzeto) ali dlje, če tako odredi nadzornik.
