# KONČNO POROČILO O VARNOSTNI PREISKAVI MANJ RESNE POMORSKE NESREČE NA LADJI »BREB COUNTESS«

**Resna delovna nesreča pristaniškega delavca med nakladanjem  
pakiranega rezanega lesa na privezu 9, koprskega tovarnega  
pristanišča dne 29. 05. 2026**

Kap. Vladimir Vladović, mag. inž. pom.

Izola, 24. 6. 2026

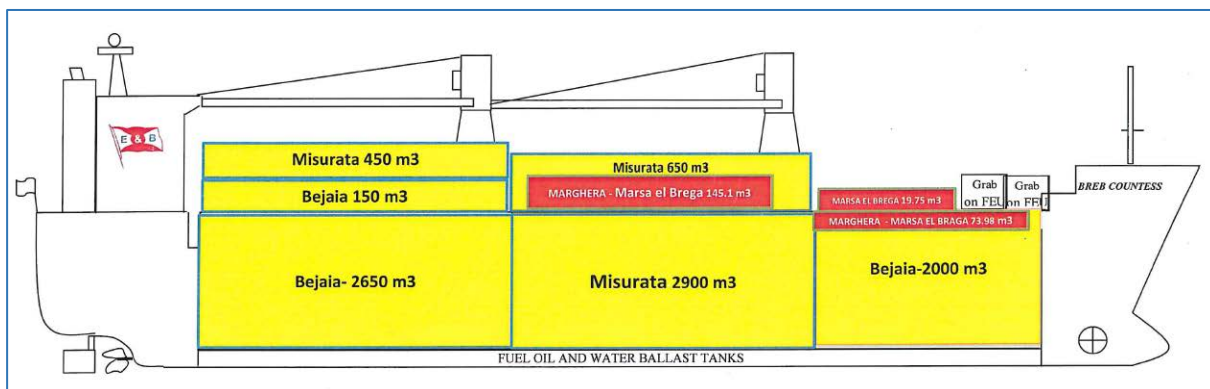
Slika 2: M/L Breb Countess - Plan tovora

Dne 29. maja 2026 je ladja M/L BREB COUNTESS izvajala pristaniške tovarne operacije na privezu št. 9 v koprskem tovarnem pristanišču. Na ladjo so se nakladali paketi rezanega lesa. Pred dogodkom sta bili dve plasti tovara že zloženi, potekalo pa je nakladanje oziroma zlaganje tretje plasti na območju pokrova oziroma palubnega prostora nad skladiščem št. 2.

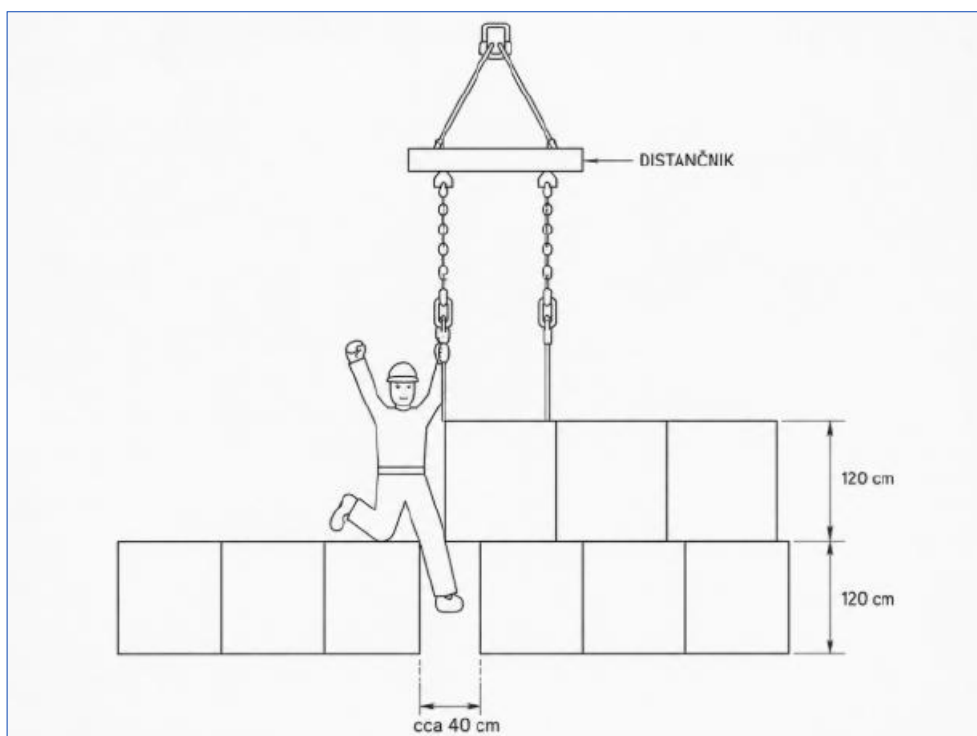
Slika 3: Skica obravnavanega dogodka, Vir: LK, »Zapisnik o raziskavi dogodka«, str. 3/3

Približno ob 18:20 po lokalnem času je poškodovani pristaniški delavec na delovni površini sproščal oziroma odpenjal dvižne pasove ali verige z že odloženega paketa lesa. Med sproščanjem tretjega od petih vpetih pasov oziroma verig je z levo nogo stopil v preostalo praznino med predhodno zloženimi paketi lesa. Prvotna praznina je bila široka približno 40 cm, naslednji paket lesa pa jo je delno prekril, vendar je ostalo dovolj prostora, da je noga zdrsnila vanjo.

Ko je delavec izgubil oporo, se je oprijel vpetega pasu oziroma verige. Pri tem se je njegovo telo zasukalo približno za 45 stopinj, kar je povzročilo poškodbo oziroma izpah leve rame. V VNC/Incident Management poročilu je navedeno, da je poškodovani delavec na kraju povedal, da je padel približno 1 m v globino med lesom in si pri tem izpahnil levo ramo. Sodelavec oziroma očividec je navedbe poškodovanca potrdil s pisno izjavo.

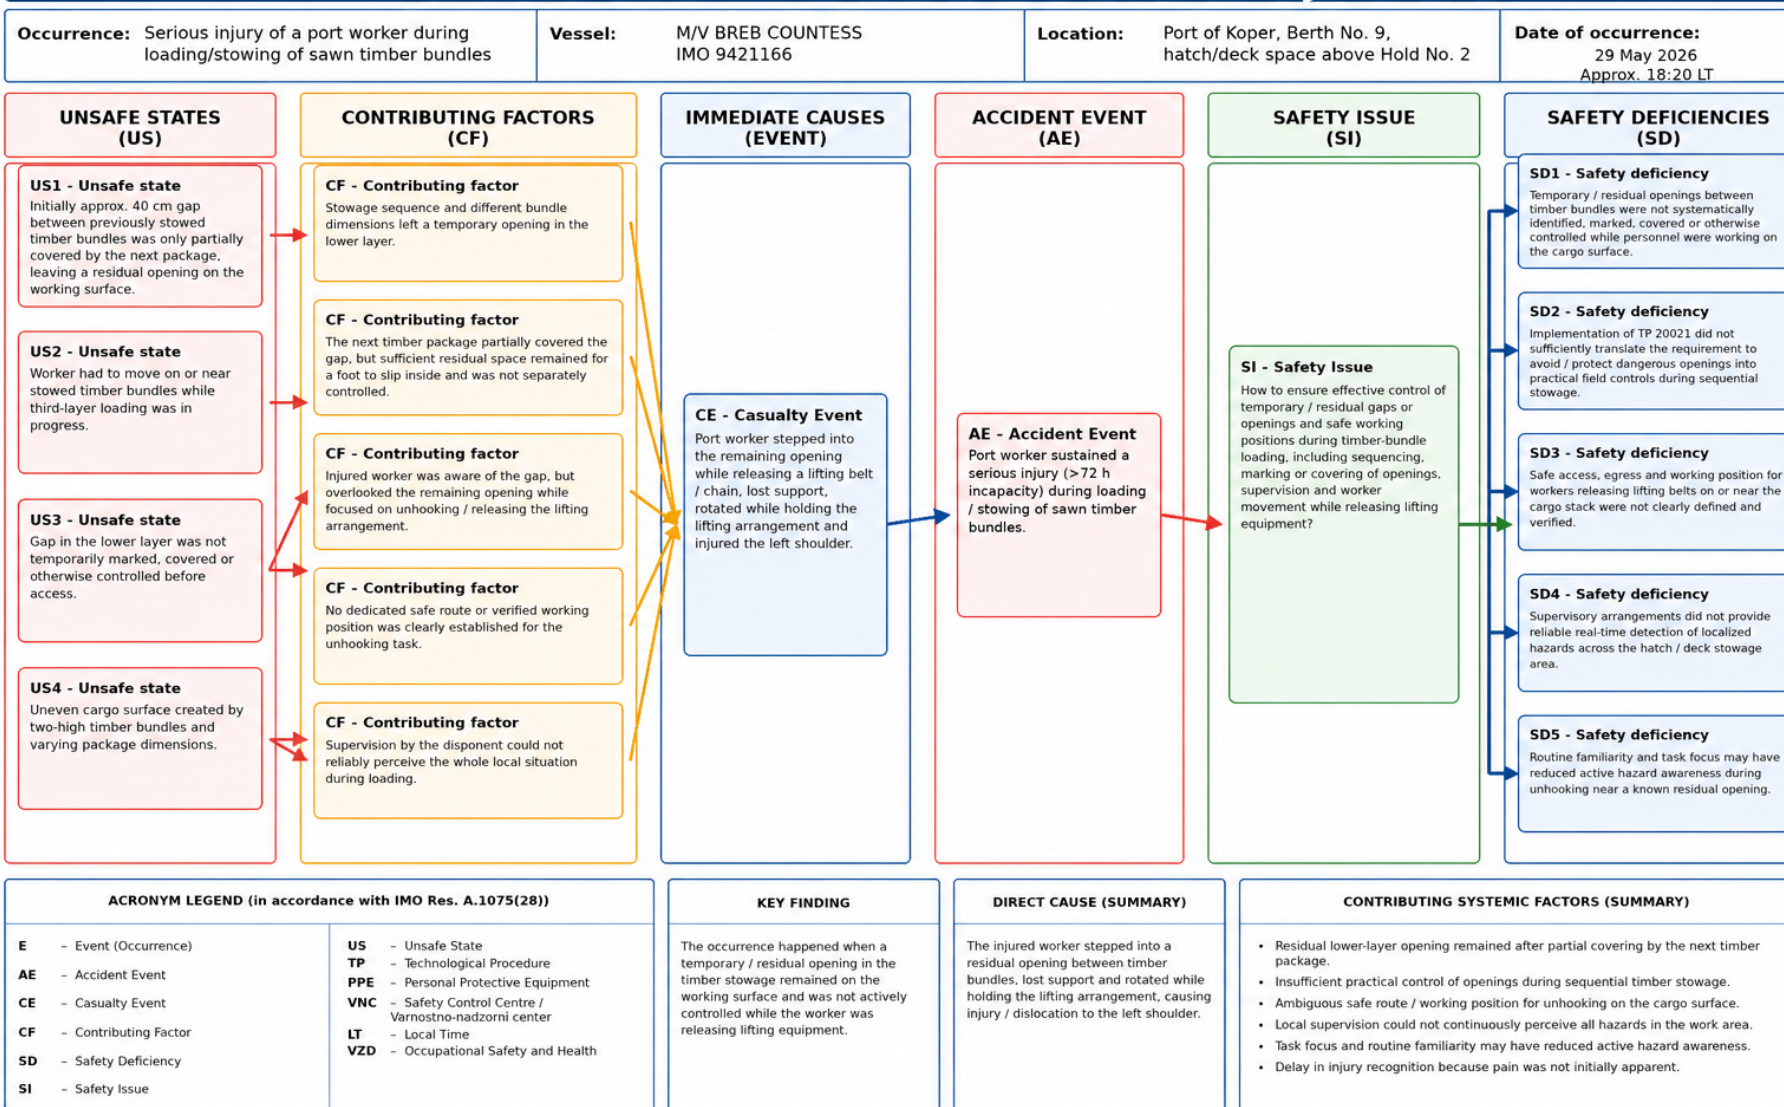
## ECFA - ANALIZA DOGODKA IN VZROČNIH DEJAVNIKOV

Note: ECFA shows the most probable causal links based on information available at this stage of the safety investigation. Weather was clear, wind calm, daylight, temperature 28.00 °C, and alcohol test was negative; these are not indicated as causal factors. The purpose of the investigation is to improve safety and prevent similar occurrences.
