## KONČNO POROČILO O VARNOSTNI PREISKAVI RESNE POMORSKE NESREČE NA LADJI »CMA CGM ADONIS«

Delovna nesreča pristaniškega delavca med sproščanjem  
pritrilnih elementov zabojnikov na privezu 7D, koprskega  
tovornega pristanišča  
04. 04. 2026

# KONČNO POROČILO O VARNOSTNI PREISKAVI RESNE POMORSKE NESREČE NA LADJI »CMA CGM ADONIS«

Izola, 25. 5. 2026

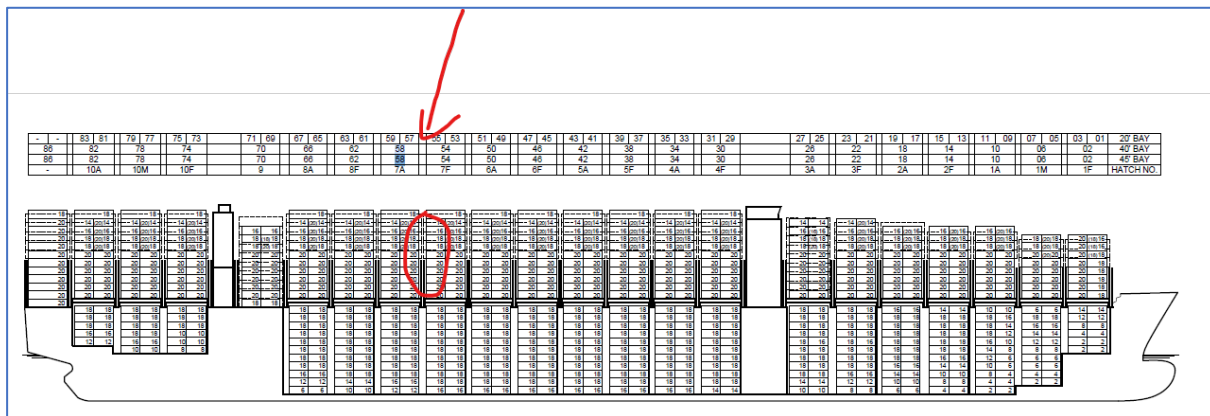
Dogodek se je zgodil na bayu št. 58, na ploščadi za pričvrščevanje zabojnikov oziroma ladijskem podestu na četrtem višinskem nivoju nad pokrovom skladišča, na desni oziroma morski strani ladje, pri row 19. (Slika 2 in Priloga 2)

Slika 2: Bay plan z označitvijo območja bay št. 58 in mesta delovne aktivnosti.

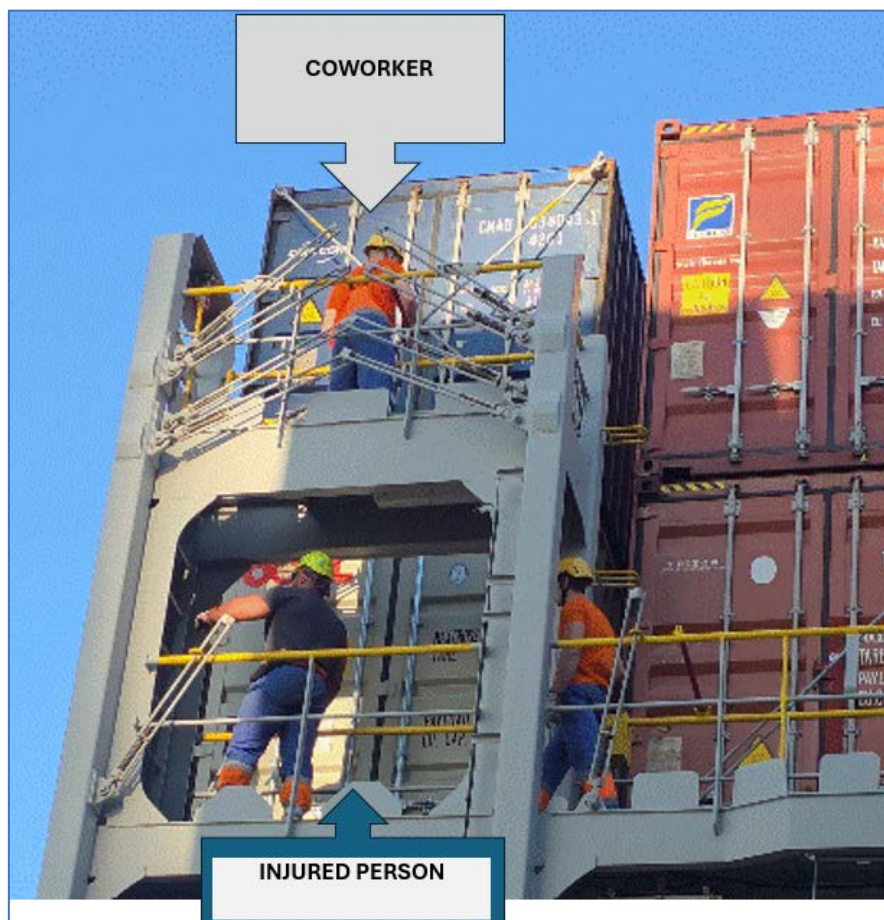
Na podlagi razpoložljivih dokazov se dogodek rekonstruira tako, da je predhodno sproščen oziroma nezadostno nadzorovan napenjalec na zgornjem delovnem nivoju padel ali se zavrtel navzdol in zadel V.S. v glavo, ko je ta delal spodaj in se dvigoval iz počepa. V.S. v času udarca ni nosil zaščitne čelade.

Dejansko izvedeno delo je odstopalo od teh zahtev. V.S. je pri zadevnem pritrdilnem elementu delal sam, sodelavec pa je bil na zgornjem nivoju. Sproščen oziroma predhodno sproščen napenjalec ni bil učinkovito odložen, nadzorovan ali pospravljen, temveč je po izjavi sodelavca po dogodku visel navzdol. S tem varnostna pregrada nadzora sproščene opreme ni bila učinkovita.

Slika 3: : Rekonstrukcijski prikaz vertikalnega razmerja med sodelavcem na zgornjem nivoju in poškodovancem na nižjem nivoju.

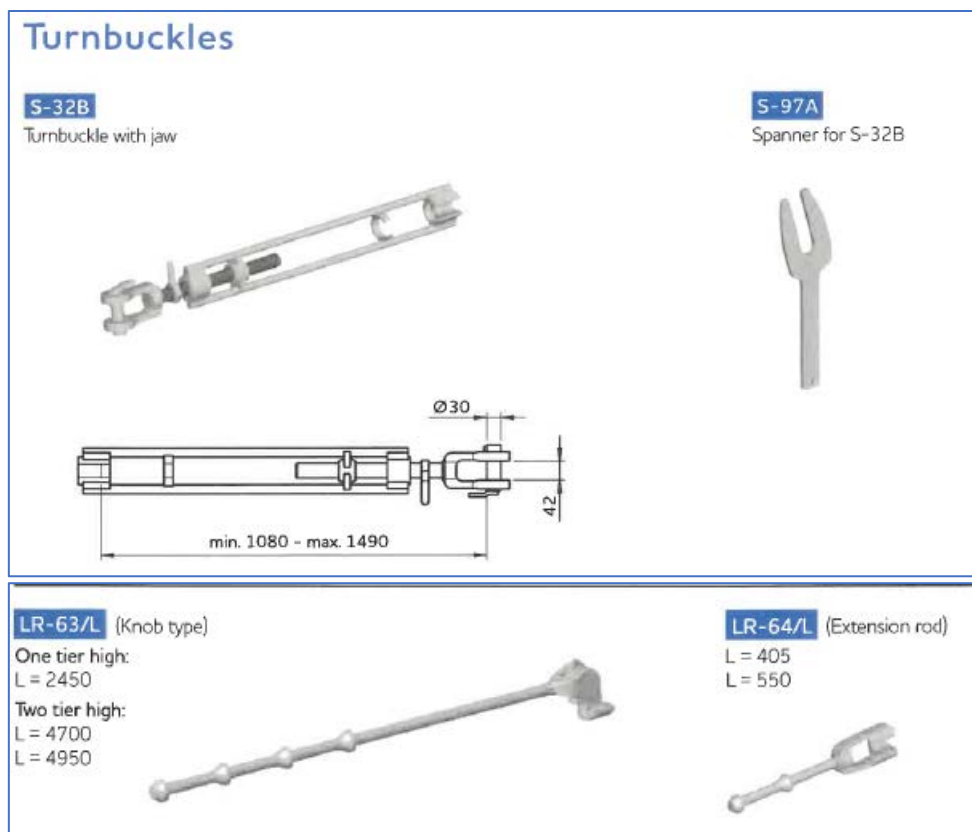
Slika 4: Tip uporabljene opreme: napenjalec S-32B in vezni drog LR-65B/L. Konkretni napenjalec iz dogodka ni bil ohranjen

**H - Hardware:** Konkreten napenjalec, ki je bil vključen v dogodek, ni bil ohranjen, zato ni mogoče opraviti tehničnega pregleda njegovega stanja. Tip opreme je bil opredeljen kot napenjalec S-32B in vezni drog LR-65B/L. Dokazno najbolj podprta ugotovitev je izguba nadzora nad sproščenim napenjalcem, ne dokazana mehanska odpoved opreme.

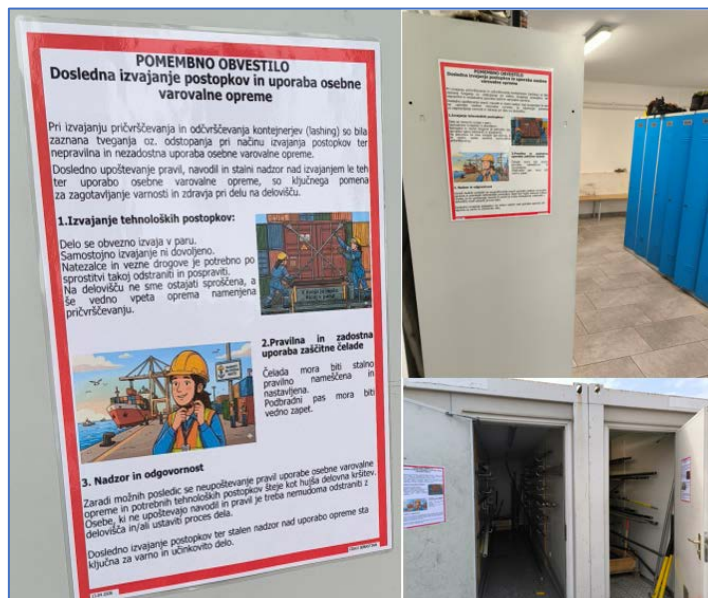
Slika 5: Primer nameščenega varnostnega obvestila po dogodku

Preiskava je prejela tudi fotografska dokazila, iz katerih izhaja, da je bil varnostni plakat nameščen na relevantnih operativnih mestih, ki jih uporabljajo delavci, med drugim v garderobnih prostorih, prostorih za počitek oziroma seznanjanje delavcev, na oglasnih mestih ter na mestih za hrambo opreme oziroma pripomočkov za pričvrščevanje. Na nameščenem plakatu je bilo navedeno, da se morajo dela pričvrščevanja in sproščanja zabojnikov izvajati v paru, da samostojno delo ni dovoljeno, da je treba sproščene napenjalce in palice za pričvrščevanje takoj odstraniti in ustrezno pospraviti ter da morajo biti zaščitne čelade pravilno nameščene, z zapetim podbradnim pasom. V obvestilu je bilo nadalje navedeno, da lahko neupoštevanje zahtev glede uporabe osebne varovalne opreme in predpisanih postopkov privede do odstranitve z delovišča in/ali zaustavitve delovnega procesa.

Navedeni ukrep se ocenjuje kot relevanten in pravočasen. Obravnava neposredne varnostne pregrade, ugotovljene pri obravnavanem dogodku, in sicer pravilno izvajanje dela v paru, nadzor nad sproščeno opremo za pričvrščevanje, pravilno uporabo zaščite glave ter nadzor nad spoštovanjem predpisanih zahtev.

Ker gre predvsem za administrativni oziroma komunikacijski ukrep, njegova dolgoročna učinkovitost ni samoumevna. Zato jo je treba preverjati z naknadnim terenskim nadzorom, evidencami o izvedenih varnostnih pogovorih pred delom ter dokumentiranimi preverjanji dejanskega izvajanja del pričvrščevanja in sproščanja zabojnikov v praksi. V ta namen je bilo izdano varnostno priporočilo SI-MAIIS-SR001-2026.
