SEKTOR ZA PREISKOVANJE ŽELEZNIŠKIH NESREČ IN INCIDENTOV

Številka: 375-14/2009/6

**KONČNO POROČILO O PREISKAVI NESREČE V ŽELEZNIŠKEM  
PROMETU – TRČENJE POTNIŠKEGA VLAKA ŠT. 2803 V CESTNO  
TOVORNO MOTORNO VOZILO, NA UREJENEM IN S CESTNO  
PROMETNIMI ZNAKI OZNAČENEM NIVOJSKEM PREHODU MED  
POSTAJAMA BLANCA IN SEVNICA V KM 481+840**

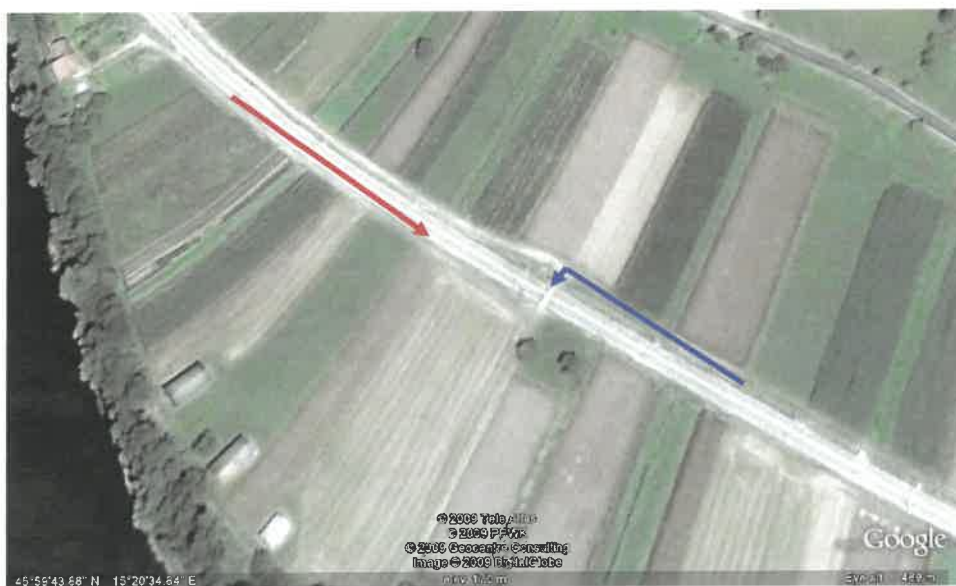
Voznik je s cestnim tovornim motornim vozilom zapeljal na progo v trenutku, ko se je vlak št. 2803 približeval prehodu iz smeri Sevnica. Cestno vozilo je najprej navozilo na desni tir po katerem v trenutku prečkanja proge ni bilo vlakovnih voženj, na levem tiru pa je ob 12:18 uri v km 481+838,5 v avtomobil trčil potniški vlak št. 2803.

Ob trku se je cestno tovorno vozilo (zataknilo) nasadilo na avtomatsko spenjačo ter se zagostilo pod čelno stran elektro motorne garniture 312-119. Vlak je cestno vozilo potiskal pred seboj 289 m do km proge 481+549,5, kjer se je ustavil.

Slika št. 1: Modra puščica označuje smer vožnje cestnega tovornega vozila rdeča pa smer vožnje lokalnega potniškega vlaka

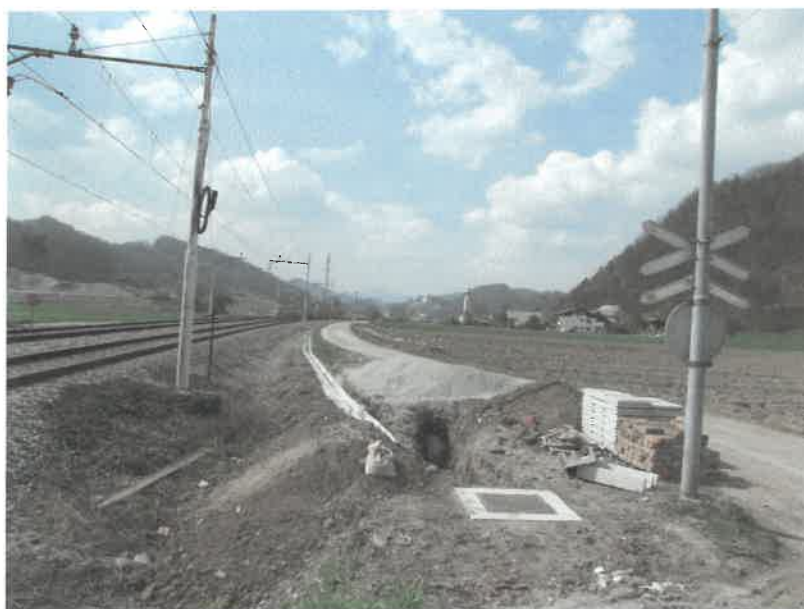
Cesta je na odseku, ki se približuje nivojskemu prehodu v blagi krivini, vzporedna s progo. Vidnostna daljava je udeležencem cestnega prometa, neposredno iz nivojskega prehoda, za

prihajajoče vlake iz smeri Sevnica zagotovljena v dolžini 370 m, iz smeri Blanca pa 399 m. Največja dovoljena hitrost vlakov na tem odseku proge je 100 km/h.

Slika št. 2: Prikazuje preglednost proge iz nivojskega prehoda proti Sevnici

Za zagotovitev varnosti na nivojskem prehodu med postajama Blanca in Sevnica v km 481+840 je potrebno omejiti največjo dovoljeno hitrost vlakov po levem tiru iz smeri Sevnica 370 m pred nivojskim prehodom na 60 km/h, po desnem tiru iz smeri Blanca pa 400 m pred nivojskim prehodom na 65 km/h.

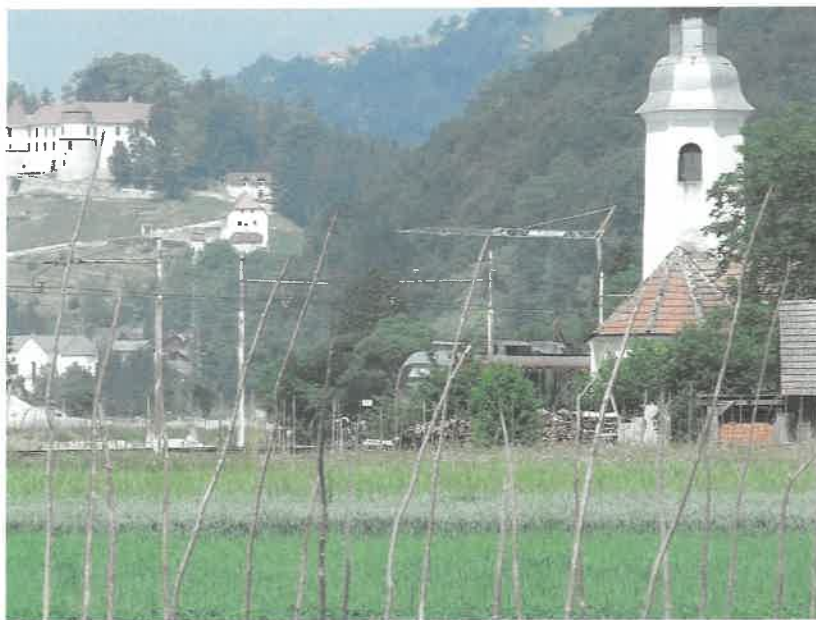
Slika št. 3: Prikazuje vožnjo vlaka v vidno polje udeležencev cestnega prometa

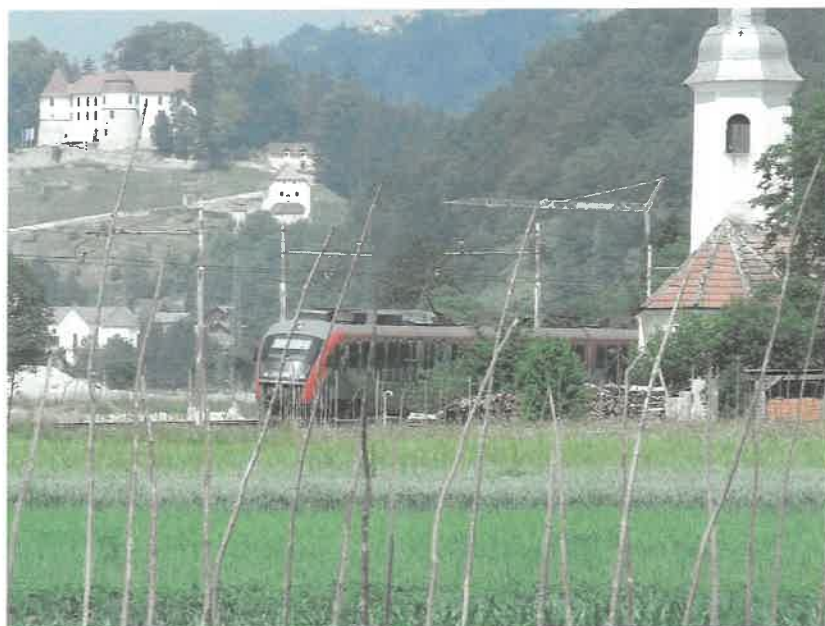
Slika št. 4: Prikazuje kako nemogoče je iz začetka vidnega polja udeležencem cestnega prometa presoditi po katerem tiru vozi vlak

Med preiskavo je bilo ugotovljeno, da vsem udeležencem cestnega prometa ni zagotovljen zadosten čas, da bi lahko varno prečkali nivojski prehod med postajama Blanca in Sevnica v km 481+840. Z voznim redom predpisana hitrost vlakom je na celotnem območju preglednosti nivojskega prehoda prevelika in jo je potrebno zmanjšati.

Za zagotovitev varnosti je na nivojskem prehodu med postajama Blanca in Sevnica v km 481+840 potrebno omejiti največjo dovoljeno hitrost vlakov po levem tiru iz smeri Sevnica 370 m pred nivojskim prehodom na 60 km/h, po desnem tiru iz smeri Blanca pa 400 m pred nivojskim prehodom na 65 km/h.
