SEKTOR ZA PREISKOVANJE ŽELEZNIŠKIH NESREČ IN INCIDENTOV

Številka: 375-21/2009/9

## KONČNO POROČILO O PREISKAVI NESREČE V ŽELEZNIŠKEM PROMETU – TRČENJE TOVORNEGA VLAKA ŠT. 42772 V CESTNO OSEBNO MOTORNO VOZILO

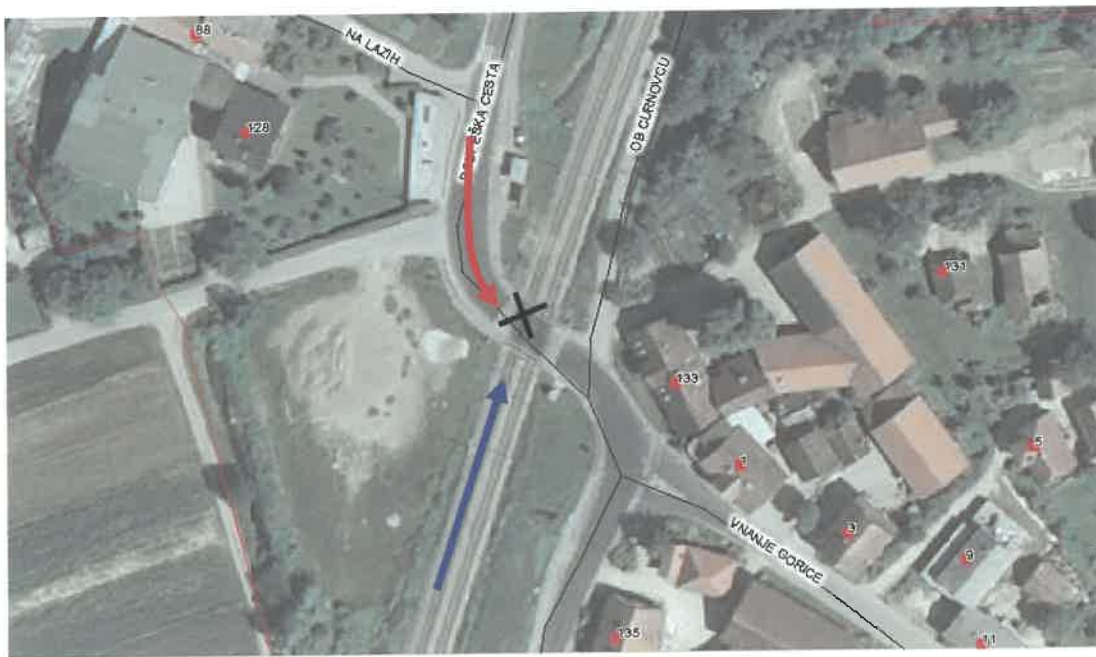
Vlak št. 42772 je s hitrostjo 75 km/h, s čelom trčil v desni bok cestnega osebnega motornega vozila in ga pred seboj do zaustavitve potiskal 327,8 m. Cestno tovorno vozilo se je zagostilo in obviselo na odbojniku ter spenjači čela vlečne lokomotive vlaka.

Slika št. 1: Prikaz smeri vožnje vlaka in cestnega tovornega motornega vozila ter mesto trčenja

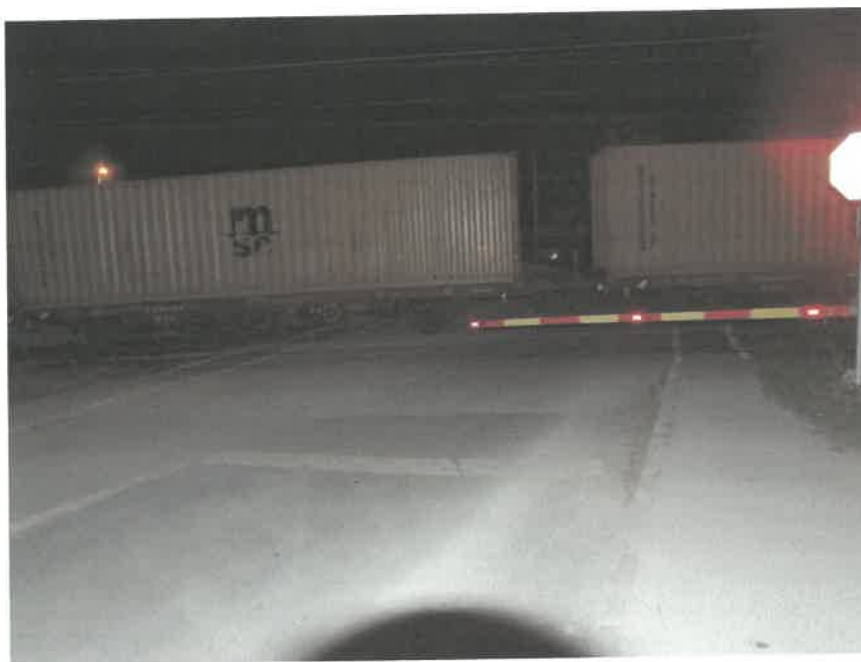
Nivojski prehod varuje varnostna naprava s polzapornicami sistema Iskra CPr-DK. Daljinska kontrola delovanja naprave se prenaša v postajo Brezovica. Naprava je v času nesreče delovala brezhibno, polzapornice so bile spuščene horizontalno proti cesti. Vse luči varnostne naprave nivojskega prehoda so v času nesreče delovale brezhibno (luči na polzapornicah ter luči na prometnem znaku).

Slika št. 2: Prikazuje delovanja naprave za zavarovanje nivojskega prehoda, neposredno po nesreči, v času, ko je na nivojskem prehodu zaradi odpravljanj posledic še vedno stal v nesreči udeležen vlak

Naprava za zavarovanje nivojskega prehoda NPr-4 »Vnanje Gorice«, v km 575+460, je v času nesreče delovala brezhibno. Polzapornice so bile spuščene horizontalno na cesto.

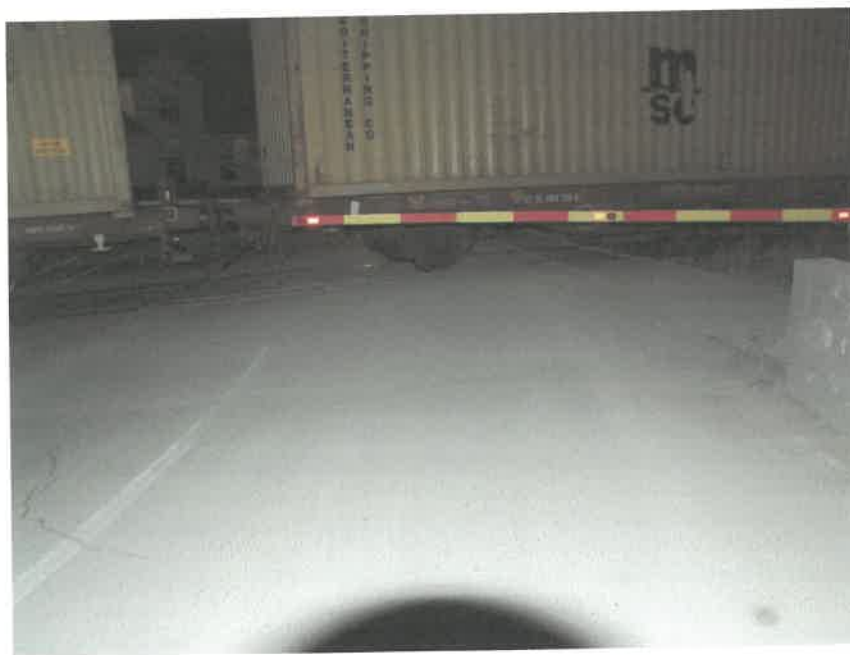
Slika št. 3: Prikaz do kod sega polzapornica na nivojskem prehodu »Vnanje Gorice«

Prepogosto se dogaja, da na nivojskih prehodih zavarovanih s polzapornicami, kjer je na vozni pas cestišča horizontalno spuščena le polzapornica za to smer vožnje vozil, vozniki cestnih vozil izigravajo nesrečo in obvozijo spuščene polzapornice po sosednjem voznem pasu. Glede na hitrost in način življenja, ki ga živimo v teh sodobnih časih, nam minuta čakanja vse pogostejše pomeni več kot dejstvo, da smo zaradi tega lahko udeleženi v hudi nesreči. Vse pogostejše se nam dogaja, da nas tempo življenja preganja tako močno, da poskušamo, če obstaja le kakšna možnost, zaobiti ovire, ki so nam napoti. Tudi v tem primeru obstaja verjetnost, da je voznik glede na mladost in s tem povezane izkušnje pogosto razmišljal podobno.

Glede na dogodke podobne vrste je mogoče z veliko verjetnostjo trditi, da v nesreči udeležen voznik cestnega vozila ne bi zapeljal na progo v primeru, če bi bila oba pasova ceste na nivojskem prehodu zavarovana s polzapornicami ali zapornicami.

Zaradi velikega števila obvozov spuščениh polzapornic na nivojskih prehodih, ki so projektirani tako, da spuščena polzapornica varuje le polovico celotnega cestišča - pas cestišča za smer vožnje, sosednjega pa ne, se priporoča postopna predelava zavarovanja te vrste nivojskih prehodov s polzapornicami za oba cestna pasova iz obeh smeri nivojskega prehoda ali z zapornico v celotni širini ceste.
