SEKTOR ZA PREISKOVANJE ŽELEZNIŠKIH NESREČ  
IN INCIDENTOV

Številka: 275-18/2010/9  
Sig. Znak: 0012317

**KONČNO POROČILO O PREISKAVI NESREČE V ŽELEZNIŠKEM PROMETU – TRČENJE  
TOVORNEGA VLAKA ŠT. 42083 V CESTNO OSEBNO MOTORNO VOZILO NA NPr –  
PUCONCI-2 V KM 44+435, MED POSTAJAMA LJUTOMER IN DANKOVCI**

LJUBLJANA, 01.12.2011

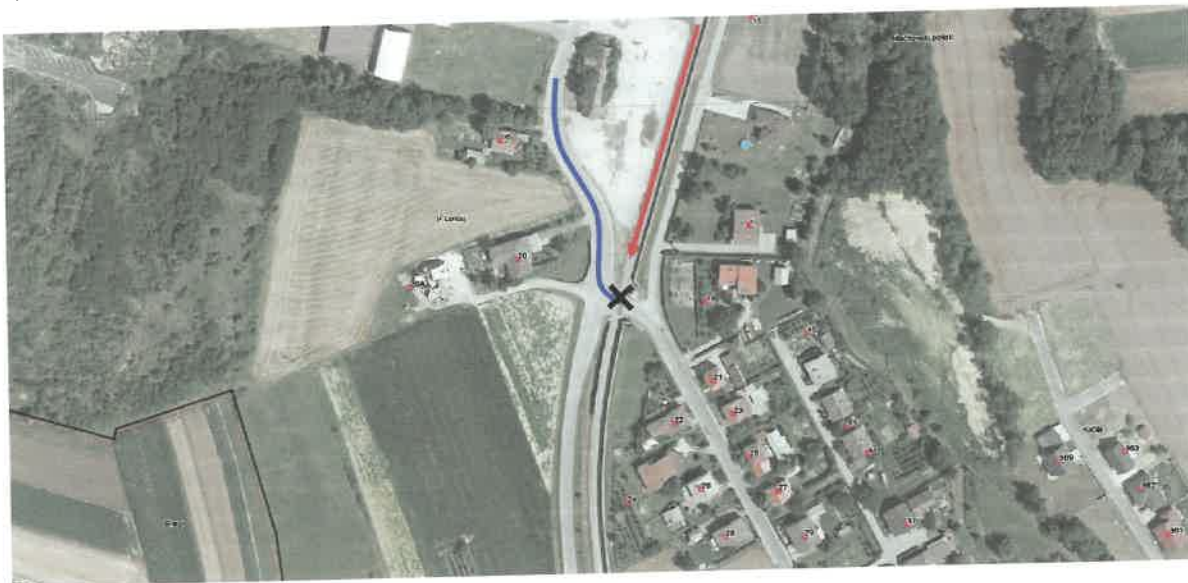
Vlak je cestno osebno motorno vozilo pri vožnji zadnjih 110m dohiteval in se mu približeval pod kotom 30°, pred tem pa ga je dohiteval vzporedno v dolžini 140m.

Slika št. 1: Rdeča puščica prikazuje smer vožnje vlaka, modra cestnega osebnega motornega vozila, črni križ pa mesto trčenja

Dopolniti je potrebno zavarovanje nivojskega prehoda NPr-Puconci 2, v km 44+435, med postajama Murska Sobota in Dankovci, zaradi mikro lokacije prehoda in protihrupnih ograj (nivojski prehod se nahaja neposredno v cestnem križišču, protihrupne ograje pa zmanjšujejo barvno zaznavo polzapornic), tako da bo cestišče zavarovano s polzapornicami iz obeh smeri.

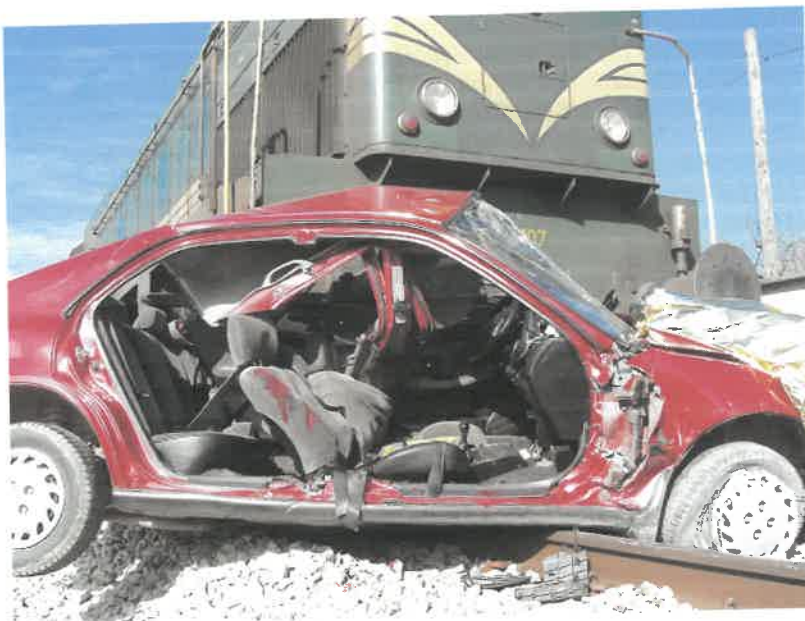
Vlak je na nivojskem prehodu trčil v levi bok cestnega osebnega motornega vozila in ga nato s čelom lokomotive potiskal pred seboj 286,6m, kjer se je nato z ukleščenim cestnim vozilom na desnem odbojniku lokomotive ustavil.

Slika št. 2: Posledice trčenja vlaka v cestno osebno motorno vozilo na nivojskem prehodu  
Puconci 2

V nesreči sta bila na dizel lokomotivi 664-107 poškodovana desna stopnica in plug, ocenjena škoda Sekcije za vleko Maribor je znašala 2500,00€.

Cestno osebno motorno vozilo je bilo v nesreči povsem uničeno. Materialne škode na poškodovanem cestni vozilu je po nestrokovni oceni za 3000,00 €.

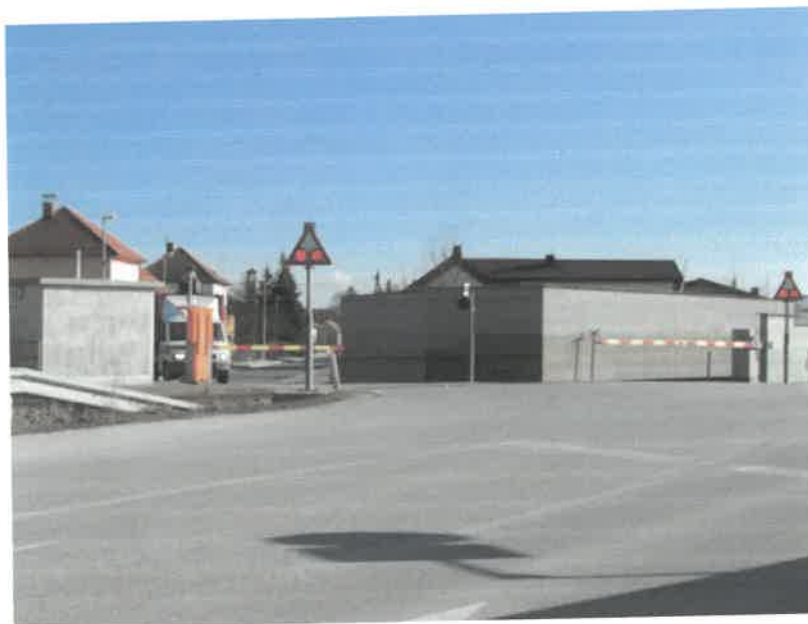
Preglednosti, za udeležence cestnega prometa je na progo v smeri Dankovci, neovirana v dolžini 350m je pa lahko zaradi barvnega spektra visoke protihrupne betonske ograja, ki je zgrajena na nasprotni strani proge, za udeležence cestnega prometa varljiva. Potrebno je poudariti, da preglednosti ni potrebno zagotavljati, ker prehod varuje naprava za zavarovanje nivojskega prehoda s polzapornicama, ki so bile v času dogodka v horizontalni legi glede na cestišče.

Slika št. 2: Prikaz barvnih spektrov polzapornic in svetlobnih cestnih prometnih znakov

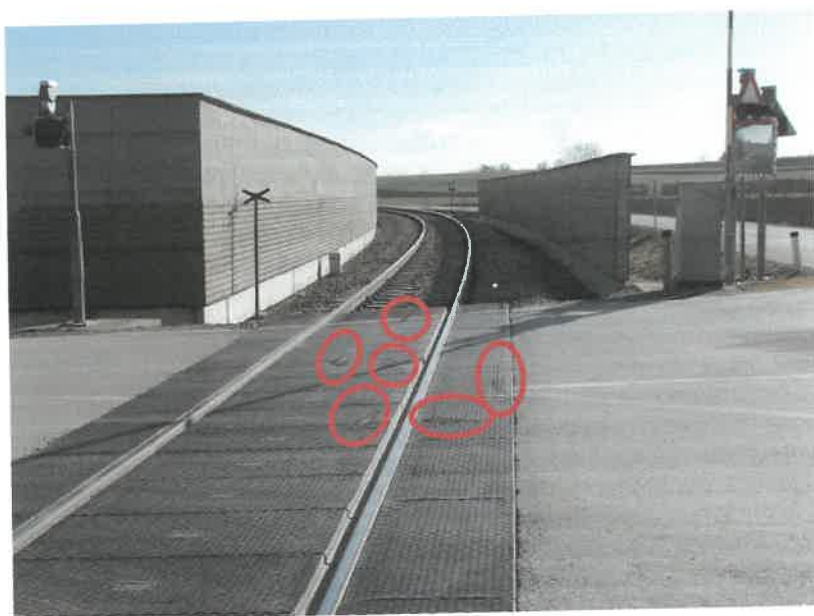
V nesreči ni nastalo fizičnih poškodb elementov naprave za zavarovanje nivojskega prehoda Puconci 2.

Slika št. 3: Sledi trčenja na guma elementih nivojskega prehoda
