SLUŽBA ZA PREISKOVANJE NESREČ

**KONČNO POROČILO O PREISKAVI NESREČE V ŽELEZNIŠKEM PROMETU – TRČNJE  
TOVORNEGA VLAKA ŠT. 42020 V CESTNO OSEBNO MOTORNO VOZILO NA UREJENEM  
IN S CESTNO POROMETNIMI ZNAKI OZNAČENEM NIVOJSKEM PREHODU  
»NPr – DORNAVA 2«, V KM 23+417, MED POSTAJAMA PTUJ IN MOŠKANJCI**

LJUBLJANA, 12.04.2012

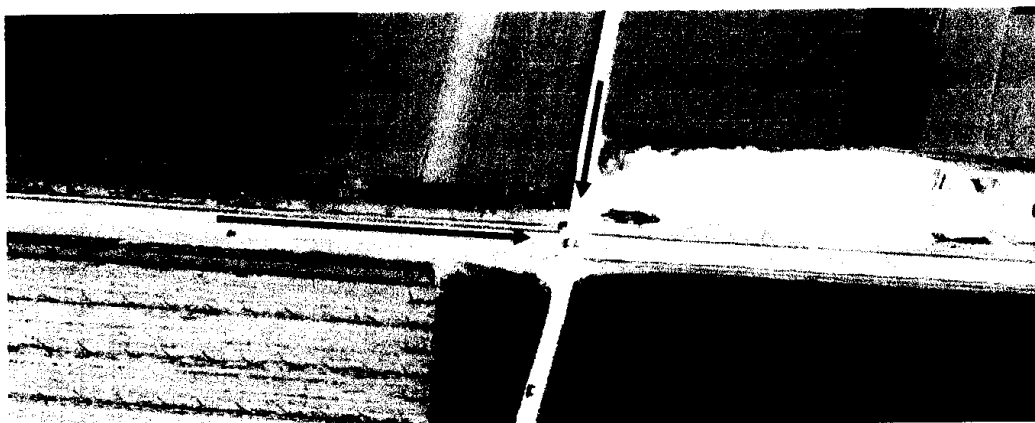
Slika št. 1: Nivojski prehod Dornava 1 v km 23+417, modra puščica označuje smer vožnje cestnega osebne motornega vozila, rdeča pa smer vožnje tovornega vlaka št. 42020

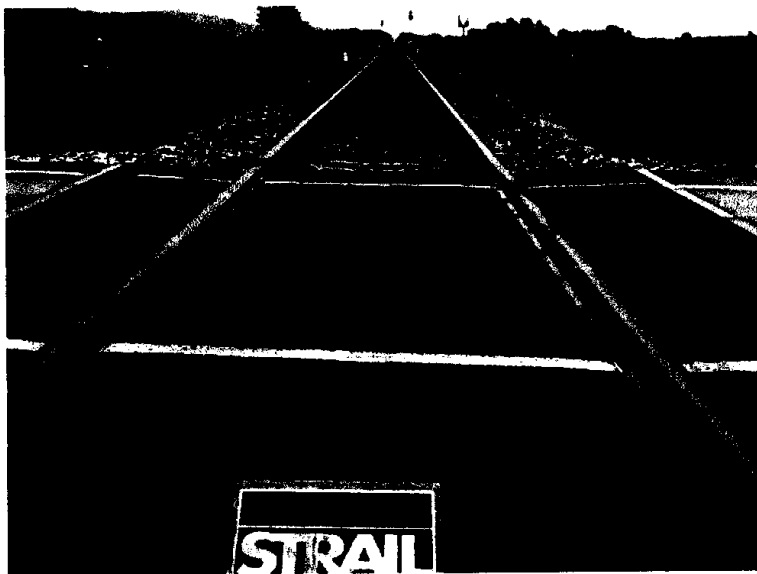
Med analiziranjem zapisa registrirnega traku Ascom Hasler, vožnje vlaka št. 42020 je bilo ugotovljeno, da je bila hitrost vlaka neposredno pred trčenjem 74 km/h. Po sledih, ki so ob trčenju nastale na guma elementih cestišča nivojskega prehoda je mogoče sklepati, da je cestno osebno motorno vozilo pripeljalo na nivojski prehod po desni strani vozišča, v smeri vožnje. Iz fotografij je razvidno, da je vlak s čelom lokomotive trčil v osebno cestno motorno vozilo v širini prednjega desnega kolesa in zadnjih desnih vrat.

Slika št. 3: Sledi cestnega vozila na guma elementih nivojskega prehoda po trčenju
