SLUŽBA ZA PREISKOVANJE NESREČ

Številka: 275-27/2011/17  
Sig. znak: 00031020

**KONČNO POROČILO O PREISKAVI RESNE NESREČE V ŽELEZNIŠKEM PROMETU –  
TRČNJE UVOZEČEGA TOVORNEGA VLAKA ŠT. 48444 Z IZVOZEČIM POTNIŠKIM  
VLAKOM ŠT. 4213 NA KRETNICI ŠT. 3 POSTAJE JESENICE, DNE 26.08.2011**

LJUBLJANA, 03.08.2012

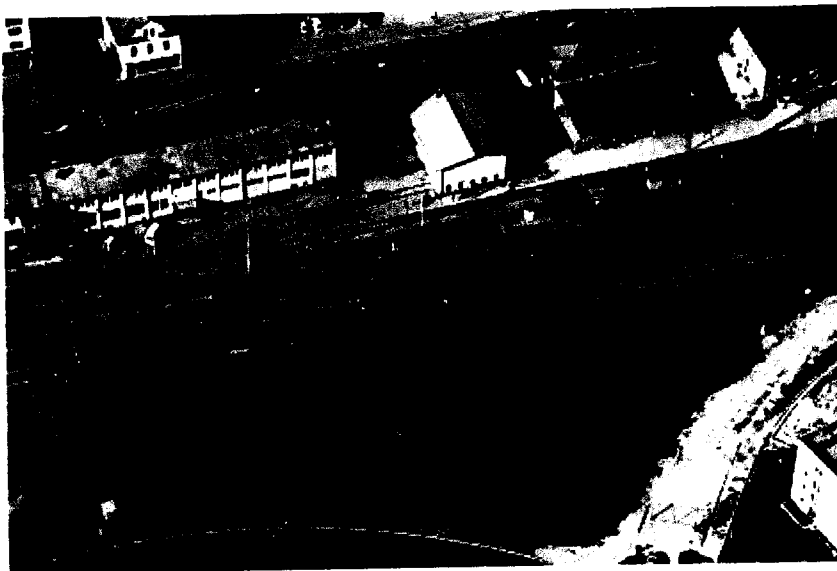
Dne 26.08.2011 sta v postaji Jesenice, na kretnici št. 3 (tri), ob 14.34 uri, trčila mednarodni tovorni vlak št. 48444 in potniški vlak št. 4213.

Slika št. 1: mesto trčenja označuje zeleni križ smeri vožnje potniškega vlaka rdeča puščica, tovornega pa modra
