REPUBLIKA SLOVENIJA  
**MINISTRSTVO ZA INFRASTRUKTURO IN PROSTOR**

SLUŽBA ZA PREISKOVANJE NESREČ

Številka: 275-29/2011/10  
Sig. znak: 00031020

**KONČNO POROČILO O PREISKAVI NESREČE V ŽELEZNIŠKEM PROMETU – UVOZEČI  
TOVORNI VLAK ŠT. 42030 JE NA TIRU ŠT. 1 POSTAJE ORMOŽ, DNE 23.09.2011,  
POVOZIL POTNIKA**

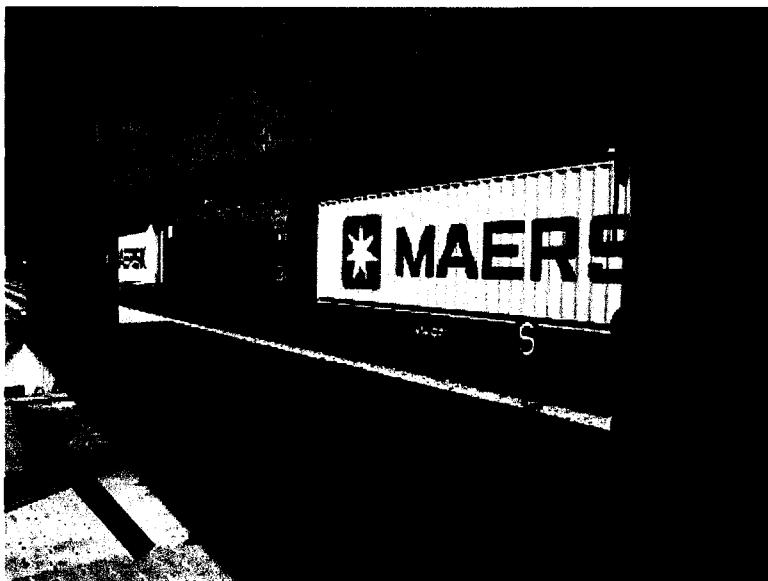
Za varen izhod potnikov iz otočnega perona med tiroma št. 2 in 3 je poskrbljeno s podhodom.

Slika št. 4: rumena puščica označuje varno pot, rdeča pa postajno zgradbo
