SLUŽBA ZA PREISKOVANJE ŽELEZNIŠKIH NESREČ IN INCIDENTOV

**KONČNO POROČILO O PREISKAVI RESNE NESREČE V ŽELEZNIŠKEM PROMETU –  
TRČNJE MEDNARODNEGA POTNIŠKEGA VLAKA ŠT. 314 V POKVARJENO ELEKTRO  
MOTORNO GARNITURO VLAKA ŠT. 2405 NA TIRU ŠT. 3 POSTAJE LJUBLJANA  
VIŽMARJE, DNE 29.10.2012**

LJUBLJANA, 25.04.2014

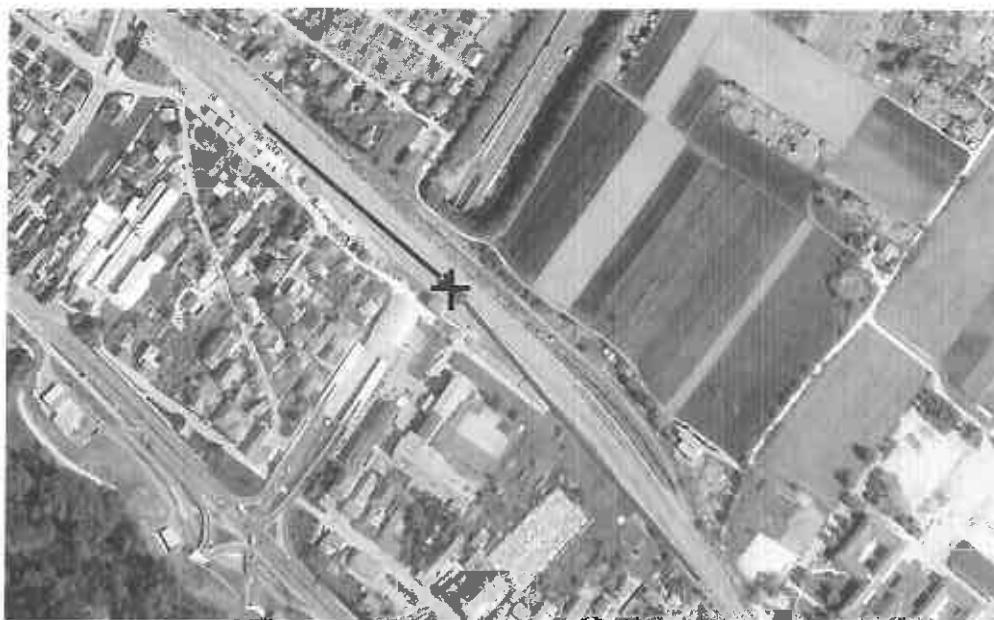
Posredni vzrok je mogoče pripisati ovirani preglednosti postajnih tirov, iz smeri Ljubljana zaradi konfiguracije proge in objektov ob postajnih tirih. Postaja Ljubljana Vižmarje leži v levi krivini, ob progi pa stojijo objekti, zaradi česar se strojevodja med vožnjo iz smeri Ljubljana na odseku postajnih tirov za uvoznimi kretnicami zelo težko pravilno prostorsko orientira.

Slika št. 1: mesto trčenja označuje črni križ smer vožnje potniškega vlaka, ki je zaradi okvare obležal v postaji modra puščica, smer potniškega vlaka, ki je trčil v pokvarjeno garnituro pa rdeča puščica

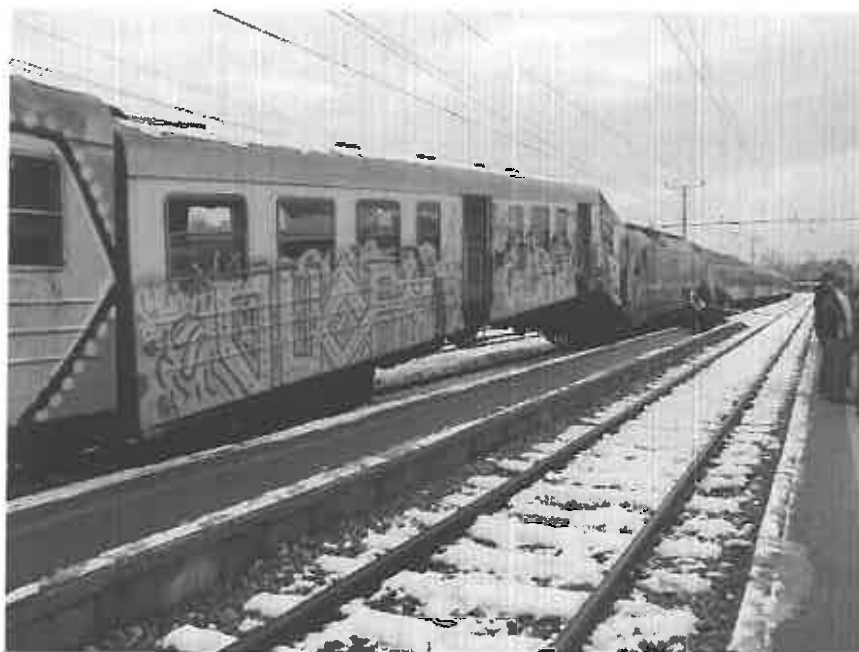
Vlak št. 314 je med pospeševanjem od mesta postanka pred uvoznim signalom A1, kjer je imel 38 sekundni postanek, pa do mesta, ko je strojevodja zagledal stoječo EMG vlaka št. 2405 na tiru št. 3 (tri), dosegel hitrost 76 km/h v prevoženi razdalji 701 m. Ko je strojevodja vlaka št. 314 ugotovil, da na tiru po katerem vozi stoji EMG, je vključil hitro zavoro. Vlak je nato do trčenja zmanjšal hitrost na 26km/h. S to hitrostjo je trčil v stoječo EMG vlaka št. 2405.

Slika št. 2: Posledice trčenja mednarodnega potniškega vlaka št. 314 v pokvarjeno EMG potniškega vlaka 2405 na tiru št. 3 postaje Ljubljana Vižmarje

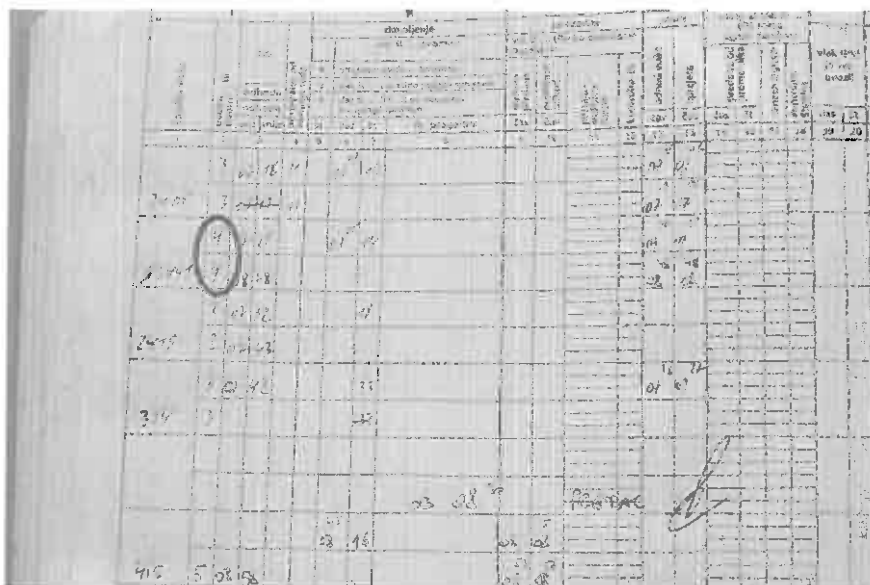
Prometnik postaje Ljubljana Vižmarje je v Prometni dnevnik P-3 napačno vpisal uvozni tir vlaka št. 93491, tir št. 4, namesto tir št. 5.

Slika št. 3: Rdeča elipsa označuje zapis uvoznega tira vlaka št. 93491, ki ga je prometnik postaje Ljubljana Vižmarje ob uvozu evidentiral v P-13

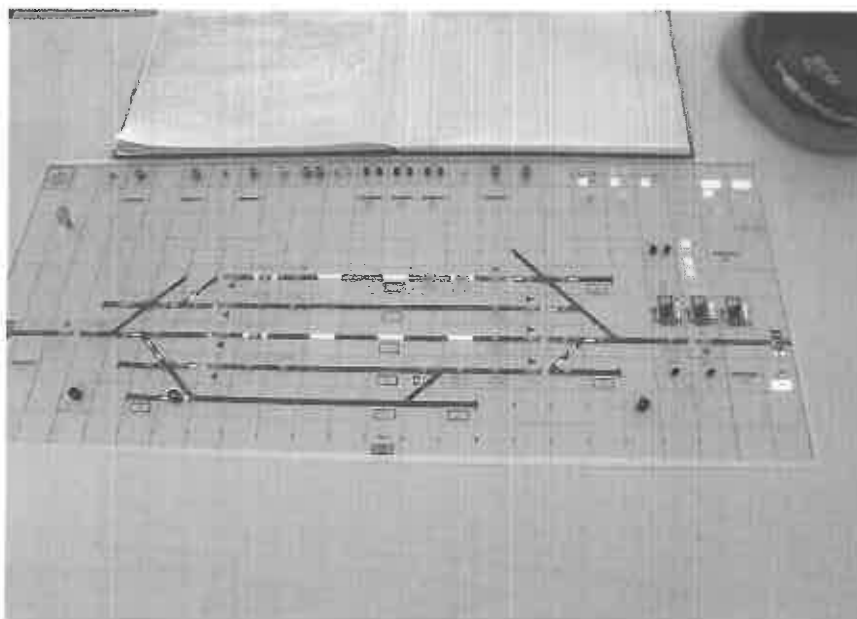
Slika št. 4: Prikaz postavljalne mize ERSV naprave postaje Ljubljana Vižmarje neposredno po prihodu na ogled ob 9.12 uri dne 29.10.2012

Signalno varnostna naprava postaje Ljubljana Vižmarje je neposredno pred nesrečo za postavitve uvozov na proste tire delovala brezhibno. Ob komisijskem pregledu naprave v času ogleda dne 29.10.2014 so bile ugotovljene motne pri indikacijah na postavljalni mizi ob postavitvi signalnega znaka: »Previden uvoz«, na uvoznem signalu: »A1«. V primeru, da bi prometniku uspelo postaviti previden uvoz na zaseden tir št. 3 za vlak št. 314, bi bile posledice trčenja bistveno manjše, obstaja pa velika verjetnost da do trčenja sploh ne bi prišlo. Hitrost vlaka je ob postavitvi previdnega uvoza omejena na vsega 20 km/h, kar pa še ne zagotavlja, da strojevodja po prevozu kreditnega območja na »A« strani postaje ne bi pričel pospeševati, še posebej, če bi ga na to nagovoril prometnik.
