SLUŽBA ZA PREISKOVANJE ŽELEZNIŠKIH NESREČ IN INCIDENTOV

Številka: 375-14/2014/3

**KONČNO POROČILO O PREISKAVI NESREČE V ŽELEZNIŠKEM PROMETU – IZTIRJENJE  
TOVORNEGA VLAKA ŠT. 94914 NA KRETNICI ŠT. 12 POSTAJE LAŠKO V KM 517+159,  
DNE 18.08:2014 OB 5.45 URI**

LJUBLJANA, 11.08.2015

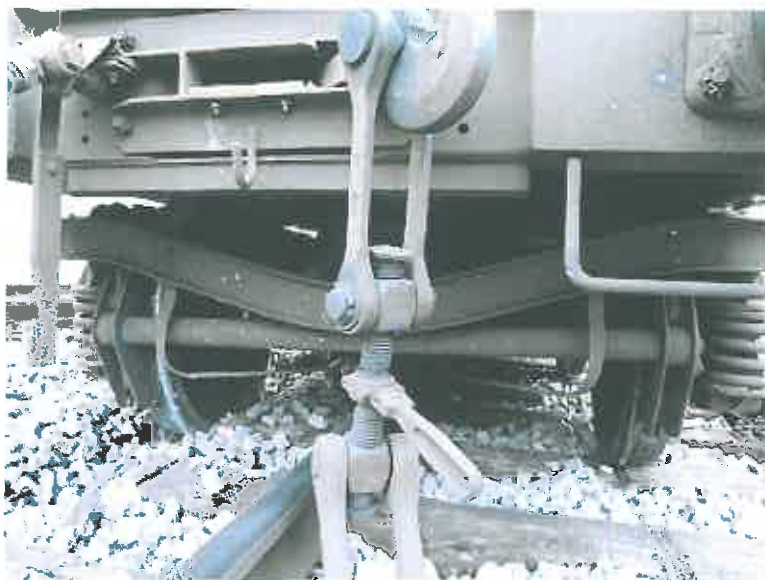
Vagon je z drugim podstavnim vozičkom iztiril neposredno za srcem kretnice št. 12 postaje Laško. Sledi iztirjenja kolesa so bile na glavi tirnice opazne za varom srca leve tirnice kretnice št. 12 v smeri vožnje proti kretnici št. 13. Na osnovi značilnosti iztirjenja je mogoče sklepati, da so neposredno pred iztirjenjem na vagon delovale potisne sile in ne sile vleke, kar je glede karakteristike razporeditve tovora na vagonu povzročilo naprezanje zadnjega levega kolesa drugega podstavnega vozička v smeri vožnje na glavo tirnice.

Slika št. 1: Iztirjen podstavni voziček vagona Sgnss št. 37 80 4552 680-3

Drugo levo kolo, drugega podstavnega vozička, petega vagona Sgnss št. 37 80 4552 680-3 v smeri vožnje vlaka št. 94914, je na kretnici št. 12 postaje Laško iztirilo zaradi neenakomerno naloženega tovora na vagonu, ki je med vožnjo preko kretniške zveze kretnic 12 in 13 zanihal in s tem močno razbremenil adhezijo iztirjenega kolesa.

Namen priporočila je zagotoviti, da je porazdelitev tovora na vseh vagonih, vključno z delno obremenjenimi, nadzorovana na način, ki je skladen s tehničnimi specifikacijami vagona, njegovimi značilnostmi in UIC smernicami za nakladanje.

Prevozniki in upravljavec infrastrukture morajo proučiti tveganja, povezana z neenakomernim nakladanjem vagonov, s posebnim poudarkom na delnih obremenitvah. Predlagajo se vsi ukrepi s katerimi je mogoče zagotoviti učinkovit nadzor nad neenakomerno porazdelitvijo teže na vagone, še preden se le ti uvrstijo v promet na javno železniško infrastrukturo.

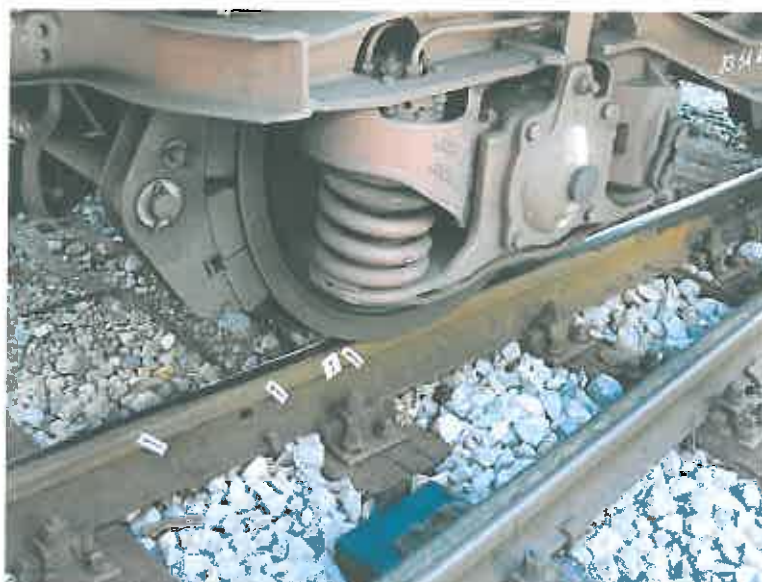
Na svoji poti je iztirjeni vagon poškodoval premikalni signal 13V in odlomil levo odstopajočo ostrico kretnice 13. Poškodovanih je bilo tudi več progovnih pragov in drobno tirnega materiala.

Slika št. 2: Prve sledi iztirjenja

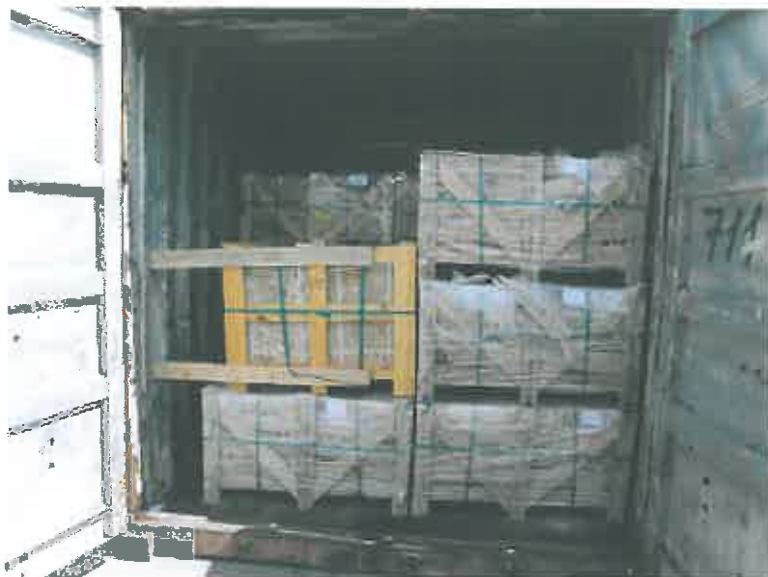
V 20'' kontejnerju z oznako CMBU 236222 7 je bil rezani kamen naložen tik ob desno steno v smeri vožnje vlaka, medtem, ko je bilo med levo steno in nakladom cca 40 cm praznega prostora.

Med tehtanjem 20'' kontejnerja z oznako CMBU 236222 7 je bilo ugotovljeno, da je bruto masa kontejnerja znašala 32300 kg. Če od bruto mase odštejemo taro kontejnerja 6085 kg dobimo

dejansko neto maso tovora, ki je znašala 26215 kg, kar pa je celih 4565 kg ali 21% več kot je dovoljena obremenitev navedena na kontejnerju.

Slika št. 3: Razporeditev tovora v 20'' zabojniku

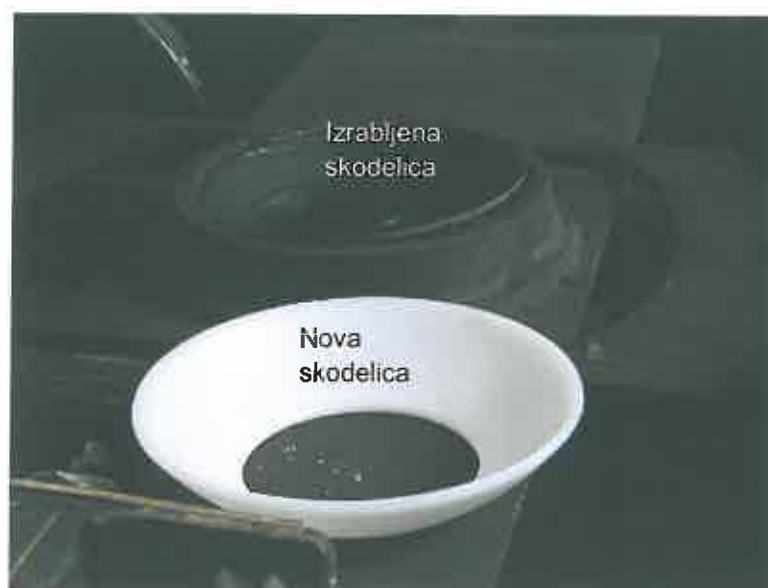
- podstavni voziček po merjenju na merilni mizi ustreza zahtevanim dimenzijam, geometrija je ustrezna;
- nekatere puše zavornega drogova so bile izven zahtevanih toleranc;
- po izvedenih meritvah so kolesne dvojice dimenzijsko znotraj zahtevanih toleranc
- po NDT pregledu (VT, UT in MT) so na kolesni dvojici št. 5412 letnik 1-91 ugotovljene nedopustne mehanske poškodbe telesa osi od točkanja ter ureznine (ker ima os še potrebno nadmero se lahko izvede sanacija površine s struženjem telesa osi, v nasprotnem primeru os ne bi bila več sposobna za obratovanje, saj bi obstajala nevarnost loma osi zaradi zareznih učinkov kot posledica površinskih poškodb;
- na kolesni dvojici št. 5412 letnik 1-91 so ugotovljene tudi poškodbe sledilnega venca na obeh monoblokih, potrebna je reprofilacija (po sanaciji telesa osi);
- druga os se lahko še nadalje uporablja brez omejitev.

Slika št. 5: Izrabljen vložek iz umetne mase na spodnji vrtljivi skodelici iztirjenega podstavnega vozička

V manjši meri pa bi lahko bil posredni vzrok iztirjenja tudi slabo vzdrževan vagon. Zaradi izrabljenih vložkov iz umetne mase na spodnjih vrtljivih skodelicah obeh podstavnih vozičkov ter zaradi povsem izsušene mazalne snovi v skodelicah iz umetnih mas, obstaja vprašljivost zadostne rotacije - gibljivosti.

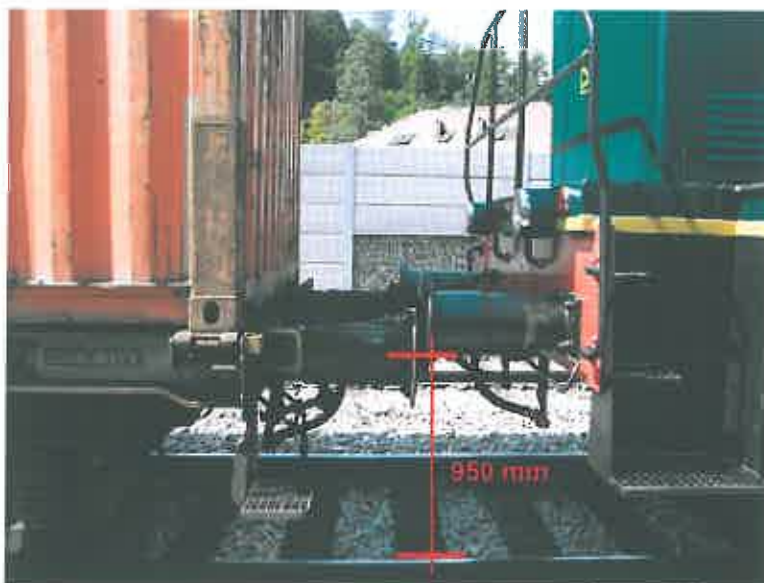
Ob ogledu kraja dogodka je bilo z merjenjem ugotovljeno, da je bila višina sredine odbojnika od gornjega roba tirnice na čelu vagona v smeri vožnje 950 mm, kar je le 10 mm nad skrajno dovoljeno mejo.

Slika št. 6: Višina sredine odbojnika od gornjega roba tirnice

Med tehničnim prevzemom s kontejnerji naloženih vagonov v postaji Koper tovarna se priporoča posvečanje posebne pozornosti ugotavljanju razlik med višinami sredin odbojnih plošč odbojnih naprav sosednjih vagonov. Za odstopanja je potrebno predpisati ukrepe s katerimi se bo zagotavljal sistem varnega upravljanja železniškega prometa.
