SLUŽBA ZA PREISKOVANJE LETALSKIH, POMORSKIH IN ŽELEZNIŠKIH NESREČ IN INCIDENTOV

Številka: 375-17/2017/1

**KONČNO POROČILO O PREISKAVI NESREČE V ŽELEZNIŠKEM PROMETU – TRČENJE  
TOVORNEGA VLAKA ŠT. 55215, NA UREJENEM IN S CESTNO PROMETNIMI ZNAKI  
OZNAČENEM NIVOJSKEM PREHODU POSTAJALIŠČA RODICA, V KM 14+117, MED  
POSTAJAMA JARŠE MENGEŠ IN DOMŽALE DNE 16.08.2017, OB 15.52 URI**

LJUBLJANA, 14.08.2018

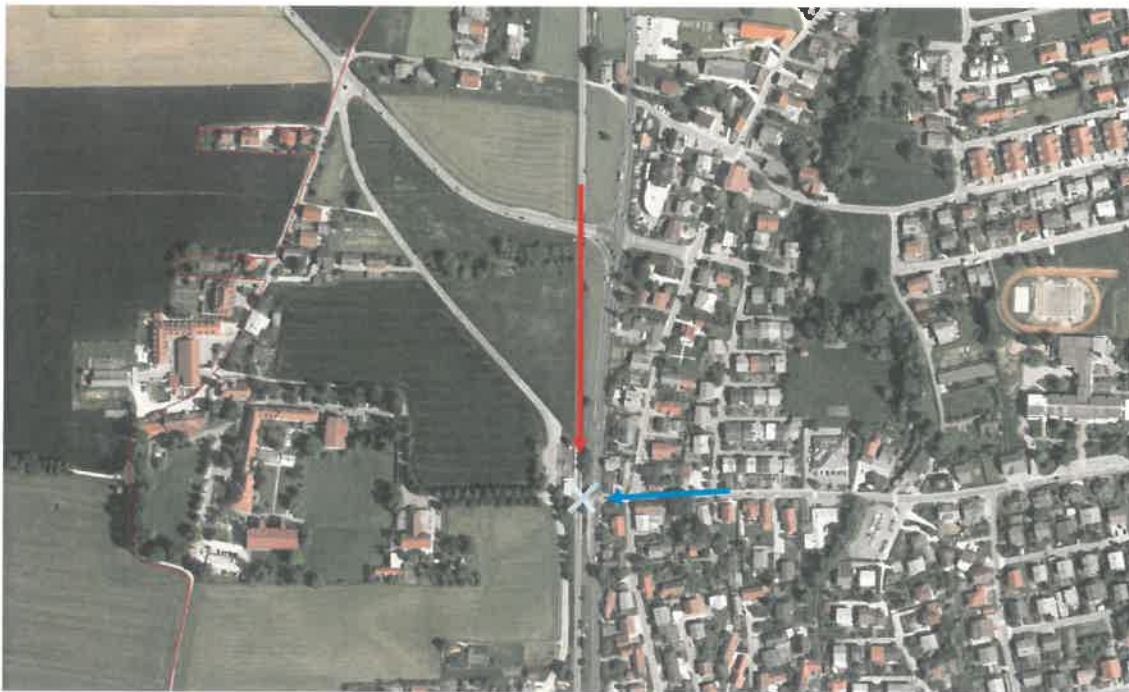
Slika št. 2: mesto trčenja označuje sivi križ smer vožnje tovornega vlaka rdeča puščica, smer vožnje kolesarke pa modra puščica

Skupina otrok, ki se je vozila ob ponesrečenki se je s kolesi ustavila neposredno pred progo. Ponesrečeno dekle pa ja zapeljalo neposredno pred lokomotivo vlaka št. 55215. Vlak je v ponesrečenko trčil čelno levo stranjo lokomotive št. 644-005. Ponesrečenko je odbilo levo ob progo 3,10 m od leve tirnice, v smeri vožnje vlaka, 17,8 m od točke trčenja.

1. Priporoča se, da se na nivojskem prehodu za pešce, ki prečka železniško progo na postajališču Rodica, vgradi labirint in ogradi progo z ograjo proti nivojskemu prehodu v smeri postaje Jarše Mengeš ter v smeri postaje Domžale. S tem se udeležencem, enoslednih vozil onemogoči prehod proge na tem prehodu.

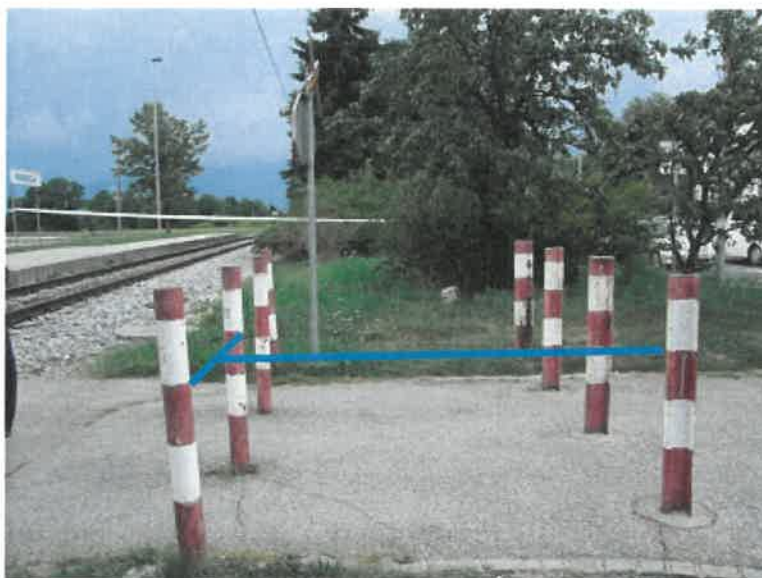
V križišču Kettejeve ulice in Kamniške ceste se javna pot nadaljuje v smeri železniške proge proti Biotehniški fakulteti. Kamniško cesto se prečka preko označenega prehoda za pešce, nato se cesta zoži v pot za pešce in kolesarje širine 2600 mm. Neposredno pred železniško progo sta na poti vgrajeni dve vrsti kovinskih stebričkov, višine 1000 mm, katerih namen je preprečevanje vožnje motornim kolesom, štirikolesnikom in avtomobilom. Stebri iz kovinskih cevi in tirnic so odmaknjeni drug od drugega cca 1000 mm, vrsti pa cca 1800 mm. Vrsti stebrov sta vgrajeni tako, da je druga vrsta stebrov zamaknjena od prve na polovico širine razmika.

Neposredno pred nivojskim prehodom je na desni strani poti vgrajen steber prometnih znakov, ki je od roba zunanje tirnice oddaljen 4200 mm.

Slika št. 3: Modri črti ponazarjata zamik vgrajenih stebrov v posamezni vrsti pred nivojskim prehodom

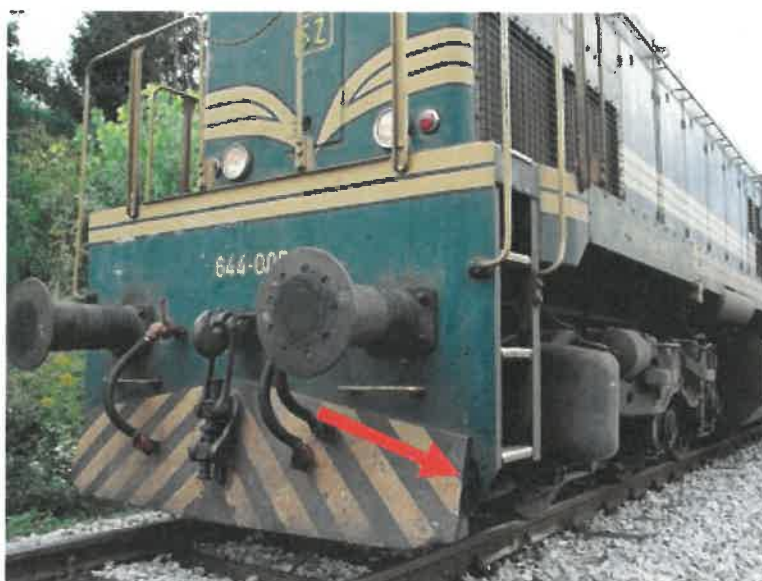
Slika št. 4: Rdeča puščica prikazuje sledi človeškega tkiva na čelu lokomotive 644-005, ki so nastale med trčenjem v kolesarko

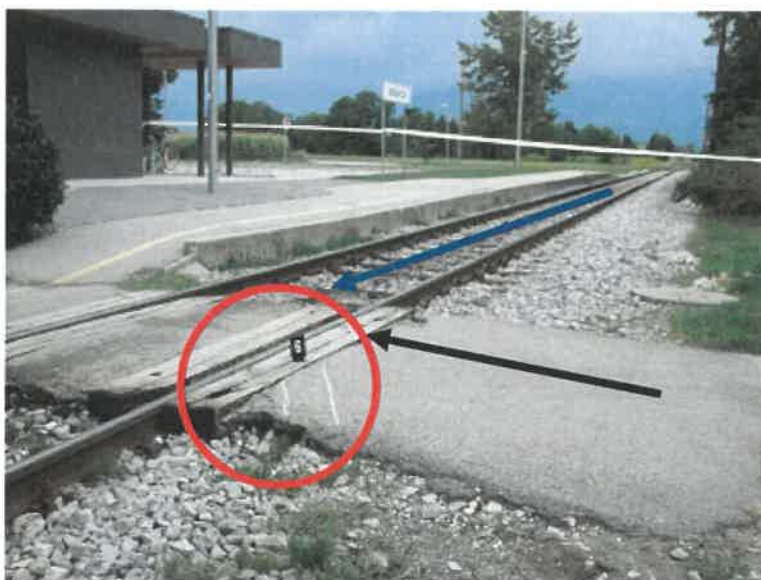
Slika št. 5: Rdeča elipsa označuje sledi kolesa na cestišču nivojskega prehoda, modra puščica smer vožnje vlaka, črna pa smer vožnje dekleta - kolesarke

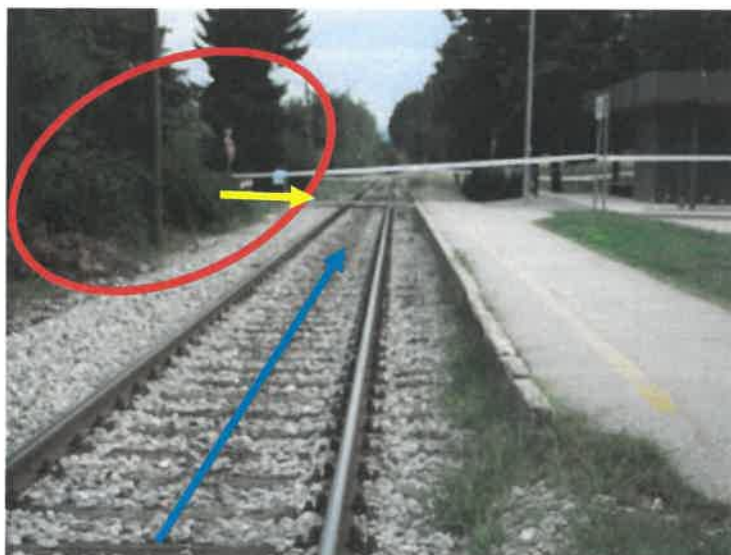
Posredni vzrok za trčenje pa je bila bujne vegetacije ob progi v času dogodka, ki je kolesarki zastirala preglednost na progo, v smer iz katere je pripeljal vlak.

Preglednost na progo je v času nesreče za udeležence cestnega prometa, na tem nivojskem prehodu zastirala visoka vegetacija na parceli s parcelno številka: 5424/1, 1614 in 1618, katastrske občine Domžale 1959.

Slika št. 6: Rdeča elipsa prikazuje vegetacijo ob progi pred nivojskim prehodom, modra puščica smer vožnje vlaka, rumena pa smer vožnje kolesarke

2. Priporoča se, da se ob železniški progi proti postajališču Rodica iz obeh smeri vzdržuje progovni pas tako, da se redno odstranjuje vegetacijo, ki udeležencem cestnega prometa na nivojskem prehodu zastira preglednost na progo.

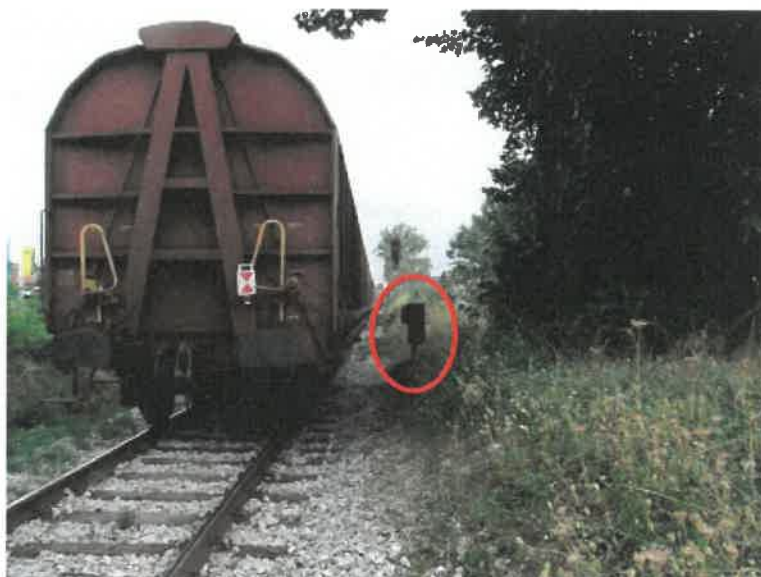
Ob urejenih in s cestno prometnimi znaki označenih nivojskih prehodih, na celotni progi Ljubljana Šiška – Kamnik Graben ni postavljenih telefonskih omaric s telefonskimi aparati.

Slika št. 7: Rdeča elipsa prikazuje telefonsko omarico pred uvoznim signalom »B« postaje Domžale, kjer se je s sklepnim vagonom ustavil v nesreči udeležen vlak št.

55215

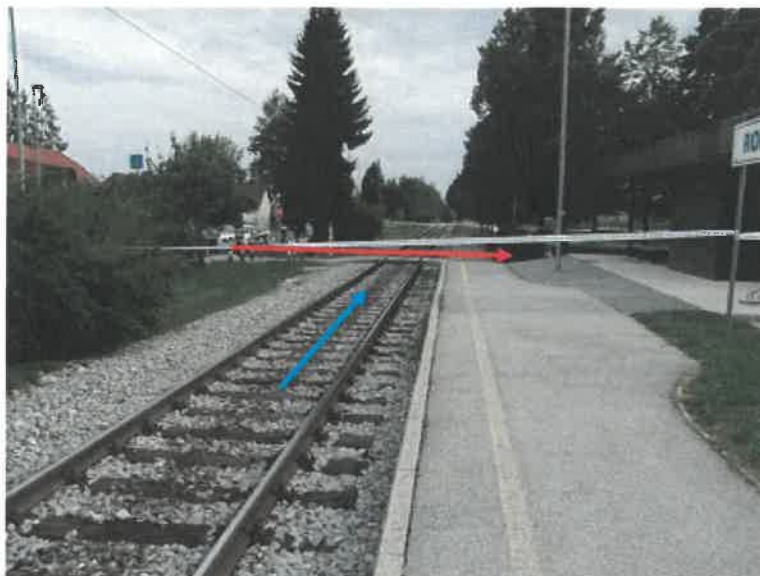
Javna pot je na odseku, ki se približuje nivojskemu prehodu pod kotom 90°, v isti ravnini brez krivin. Za udeležence cestnega prometa preglednost na progo ni bila zagotovljena. V ta namen je pred nivojskim prehodom cestno prometni znak 2102-1 pred katerim bi se morali udeleženci cestnega prometa ustaviti. Progo bi lahko varno prečkali šele, ko bi se prepričali, da se nivojskemu prehodu ne približuje tirno vozilo.

Slika št. 8: Prikazuje preglednost nivojskega prehoda iz perspektive strojevodje, rdeča puščica smer voznjekolesarke, modra pa smer vožnje vlaka

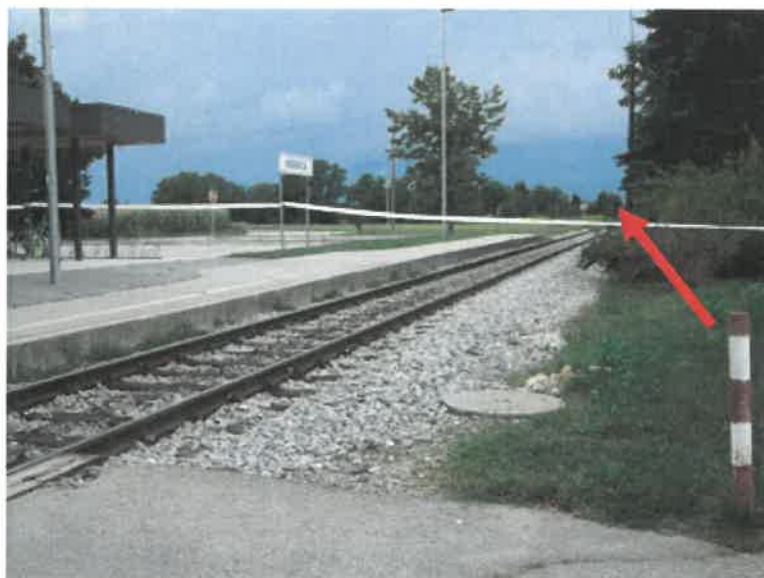
Opravljen je bila analiza preglednosti nivojskega prehoda iz katere izhaja, da je bila preglednost tako za kolesarke kot za strojevodjo vlaka v času nesreče na tem nivojskem prehodu zaradi vegetacije ob progi izredno slaba. Grmičevje v smeri postaja Jarše Mengeš, od koder je pripeljal v nesreči udeleženi vlak, ki je bilo od javne poti oddaljeno 12,6 m, se je razraslo v takšnem obsegu, da so v času nesreče veje že segale v svetli profil proge.

Slika št. 9: Rdeča puščica prikazuje vidno polje v nesreči udeležene kolesarke na progo

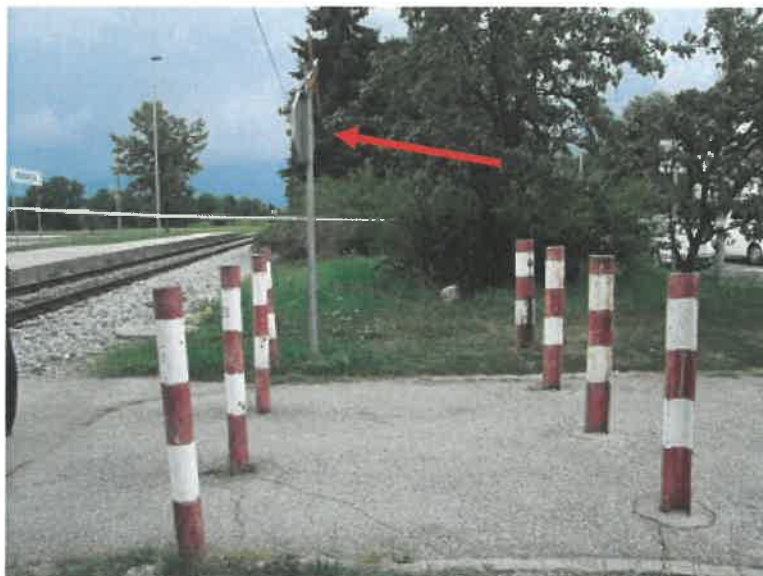
Med ogledom kraja je bilo ugotovljeno, da je bil cestno prometni znak »Ustavi«, gledano iz smeri iz katere je pripeljala kolasarka obrnjen v nasprotno smer.

Slika št. 10: rdeča puščica prikazuje obrnjen znak »Ustavi«

Dejstvo je tudi, da je bil prometni znak »Ustavi« v smeri iz katere je pripeljala kolesarka obrnjen v nasprotno smer, kar bi lahko bil tudi eden od vzrokov za hipno preusmeritev njene pozornosti.

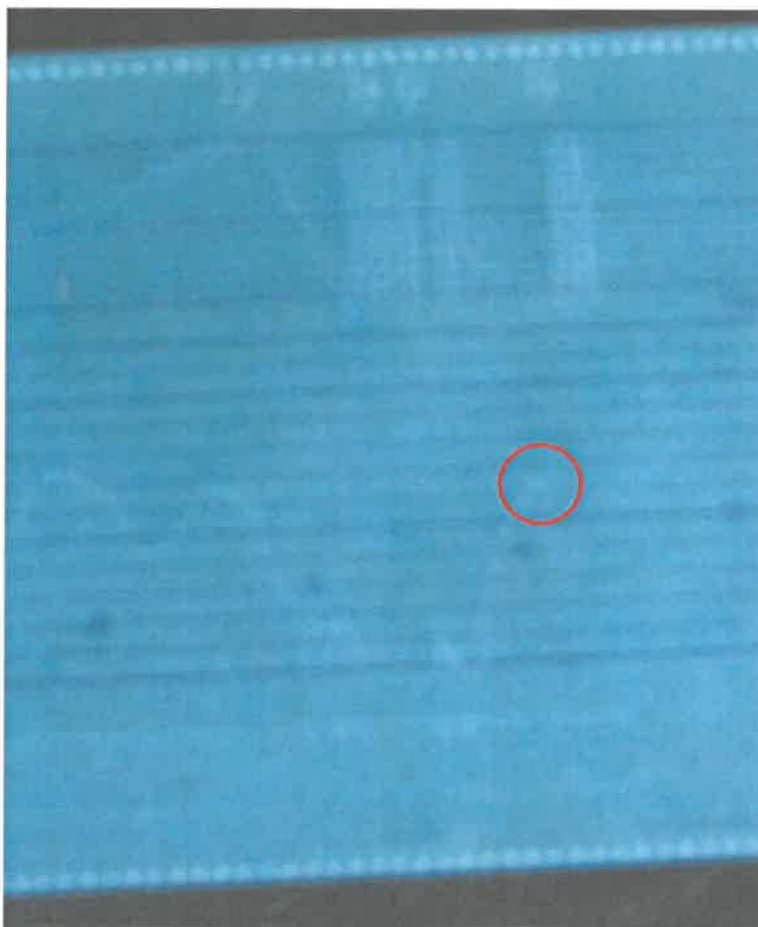
Zapisovalnik vožnje je v trenutku trčenja zabeležil hitrost vlaka 66 km/h, kar pomeni, da je strojevodja aktiviral hitro zavoro neposredno pred trčenjem vlaka v kolesarko. Vlak je namreč od trčenja pa do zaustavitve prepeljal 560 m. Ob upoštevanju reakcijskega časa strojevodje, ki znaša približno 1 sekundo in časa od aktiviranja do pričetka delovanja zavore, ki v našem primeru znaša od cca 3,5 do 4 sekunde, lahko z veliko gotovostjo trdimo, da je strojevodja zaznal, da se kolesarka pred progo ne bo ustavila le nekaj metrov pred trčenjem. Tako imenovano »hitro zavoro« je strojevodja aktiviral v trenutku trčenja. Zavorno pot vlaka je podaljšal tudi naklon proge, ki je na tem odseku 14‰.

Opravljena je bila analiza hitrosti vožnje vlaka neposredno pred trčenjem v kolesarko. Analiziran je bil zapisovalni trak Hasler lokomotive 644-005. Vlak je od speljave iz postaje Jarše Mengeš v smeri postaje Domžale do točke trčenja v kolesarko pospeševal. V točki trčenja je dosegel hitrost 66 km/h. V točki trčenja je bila uporabljena hitra zavora. Vlak se je s čelom lokomotive ustavil v km 13+577. Od točke trčenja pa do popolne zaustavitve je vlak prevozil 560 m.

Slika št. 11: Hitrost vožnje vlaka neposredno pred trčenjem, je na traku označena z rdečim krogom in je bila 66 km/h, kar je razvidno iz vrha krivulje med črtama, ki označujeta hitrost 50 in 60 km/h
