REPUBLIKA SLOVENIJA  
**MINISTRSTVO ZA INFRASTRUKTURO**

SLUŽBA ZA PREISKOVANJE LETALSKIH, POMORSKIH IN ŽELEZNIŠKIH NESREČ IN INCIDENTOV

**KONČNO POROČILO O PREISKAVI NESREČE V ŽELEZNIŠKEM PROMETU –  
IZTIRJENJE TOVORNEGA VLAKA ŠT: 93724 NA KRETNICI ŠT. 49 POSTAJE  
SEŽANA, DNE 20.09.2018, OB 13.58 URI**

LJUBLJANA, 19.09.2019

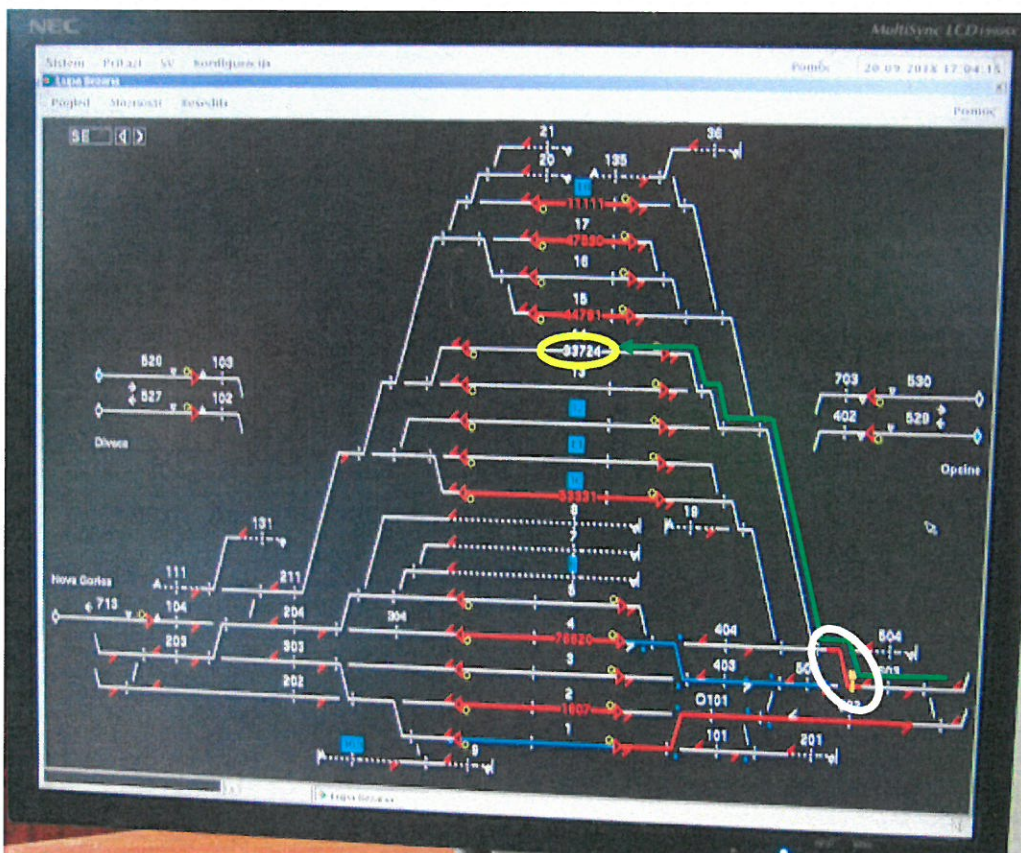
Slika št. 1: zelena puščica prikazuje smer vožnje vlaka št. 93724 na tir št. 14, beli romb kretnici št. 48 in 49, z rumenim romбом pa je označena št. vlaka.

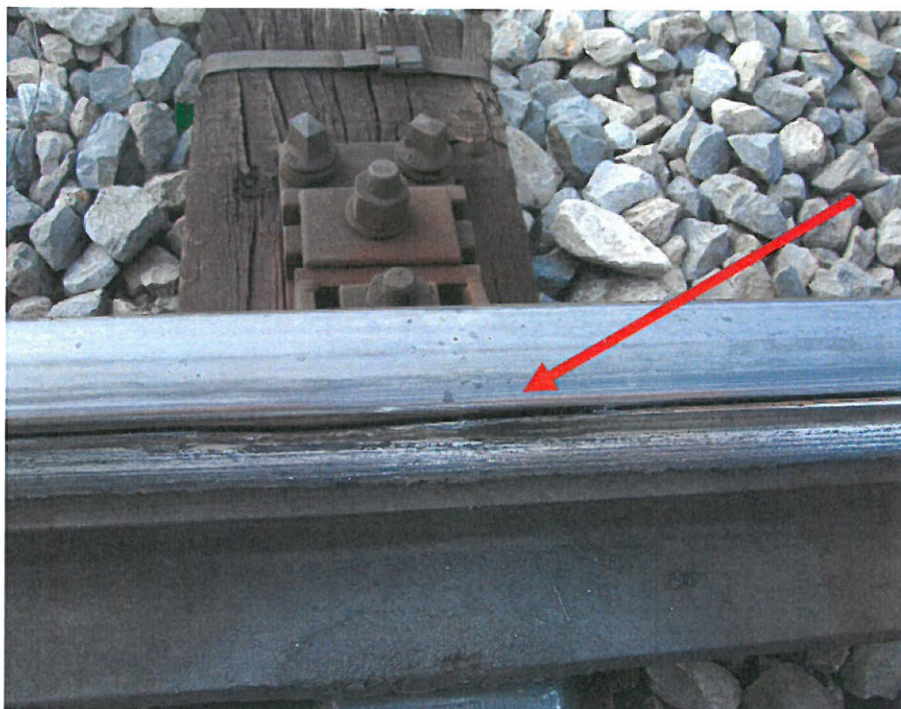
Levo kolo, prve osi, prvega podstavnega vozička, vlakovne lokomotive 363-031, vlaka št. 93724, je s kolesnim vencem naplezalo na desno odklonsko ostrico, 1,5 m od vrha ostrice kretnice št. 49. Po naplezanju je s kolesnim vencem zapeljalo v žleb med ostrico in osnovno tirnico nato pa se po žlebu peljalo vse do točke, kjer se ostrica v skladu z tehničnimi karakteristikami kretnice odmakne od osnovne tirnice in nato iztirilo. Sledi naplezanja so bile vidne na desni ostrici nad 3. pragom, 1,5 m od vrha ostrice v km 679.987,7. Prve sledi iztirjenja so bile na pritrdilnem drobotirnem materialu 10,6 m od vrha ostrice v km 679.978,6.

Slika št. 2: Rdeča puščica prikazuje točko naplezanja venca levega kolesa prve osi lokomotive 363-031, vlaka št. 93724 na desno poškodovano ostrico kretnice št. 49, nad 3. pragom.

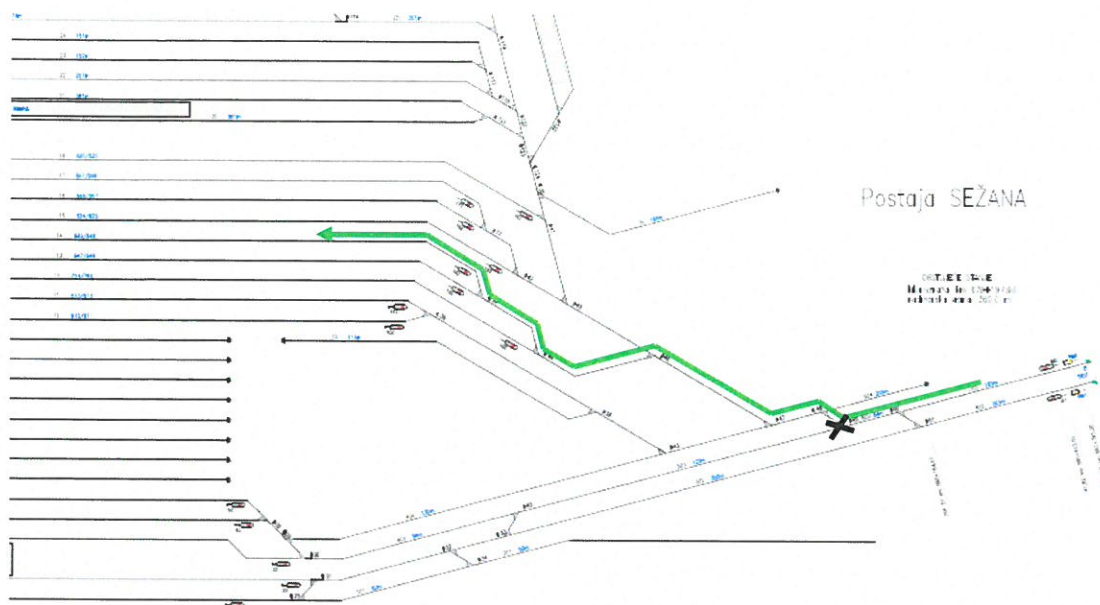
Slika št. 3: Zelena puščica prikazuje uvozno vozno pot za uvoz vlaka 93724 na tir št. 14 postaje Sežana, črn križ pa kretnico št. 49 na kateri je iztirila vlakovna lokomotiva 363-031.

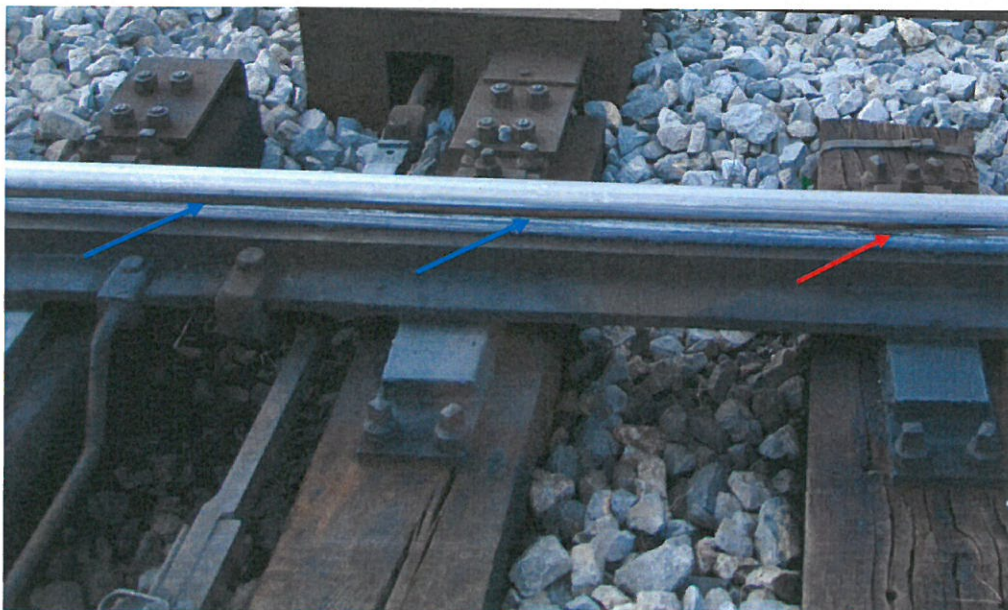
Med preiskavo nesreče je bilo ugotovljeno, da je neposredni vzrok za iztirjenje vlakovne lokomotive vlaka št. 93724, na kretnici št. 49 postaje Sežana, dne 20.09.2018, ob 13.58 uri, izjemno slabo stanje desne odklonske ostrice, ki je bila v dolžini 2,5 metra od vrha ostrice močno obrabljena.

Posredni vzrok je mogoče pripisati slabi stabilnosti kretnice, ki je v uporabi vse od leta 1973. Kljub rednemu vzdrževanju (strojna regulacija, menjavi dotrajanih elementov kretnice), se stabilnost kretnice zaradi obremenitev z leti slabi.

Desna ostrica kretnice št. 49 je izdelana v mesecu avgustu 1973 leta. Ostrica je od vrha proti srcu močno izrabljena v dolžini 2,1m. Vrhnji del ostrice je močno deformiran, v več točkah je postružen, na vrhnjem delu ostrice so nastale zajede globoke do 2 cm.

Slika št. 4: Z modro puščico sta označeni točki močno izrabljene ostrice z rdečo pa točka izrabljene ostrice na mestu naplezanja kolesnega venca.

- vzpostaviti register tveganih kretnic ter načrt pregledovanja takšnih kretnic, ki mora biti prilagojen času eksploatacije kretnice in masi prepeljanega blaga čez kretnico. Pri kretnicah, ki so v eksploataciji dalj časa in so bolj obremenjene, morajo biti pregledi temu primerno pogostejši;
- izdelati mejne vrednosti obrabe posameznih kretniških elementov s poudarkom na obrabi odklonskih ostric;

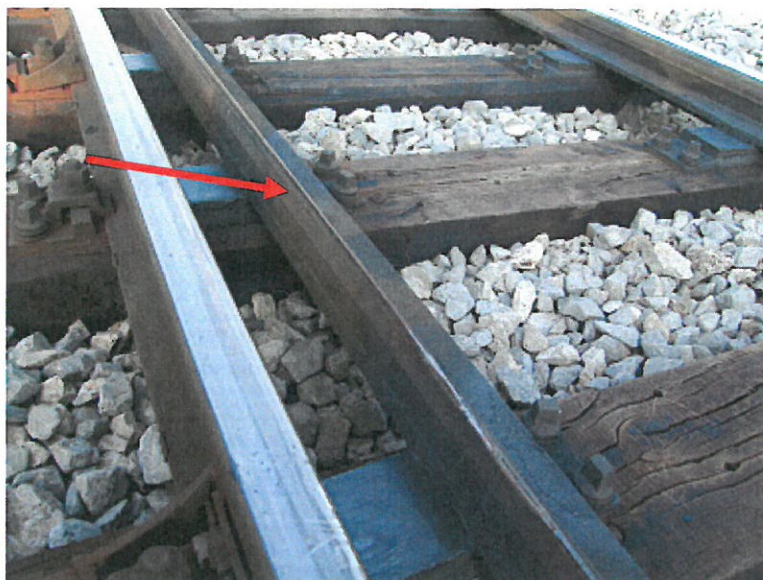
Kolesni venec je naplezal na ostrico nad 3. pragom od vrha ostrice na poškodovanem, postruženem – zajedenem delu. Venec je ob navozu na poškodbo ostrice le to odrinil od osnovne tirnice, kar je razvidno iz sledi, ki jo je na boku ostrice puščal notranji rob venca kolesa.

Slika št. 5: Rdeča puščica prikazuje sledi drsanja kolesnega venca po notranjem boku ostrice, ki jo je kolesni venec odrinil od matične tirnice.

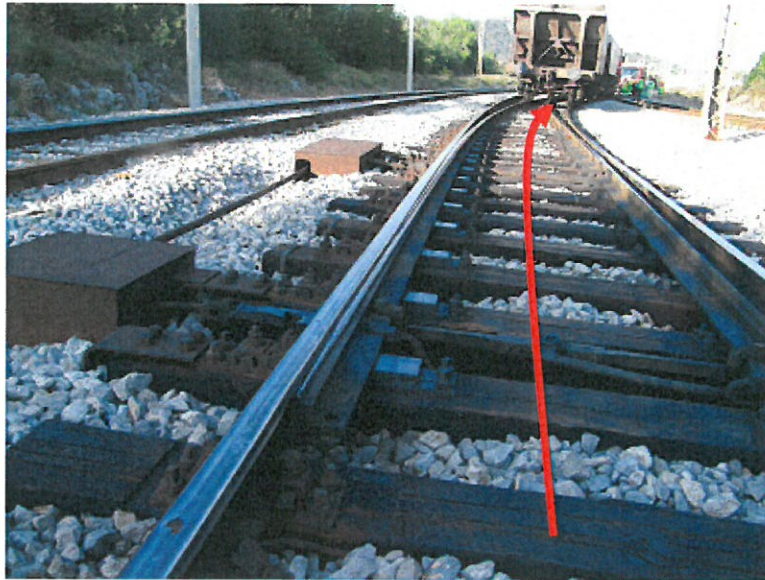
Slika št. 7: Rdeča puščica na fotografiji prikazuje smer vožnje vlaka preko kretnice št. 49.

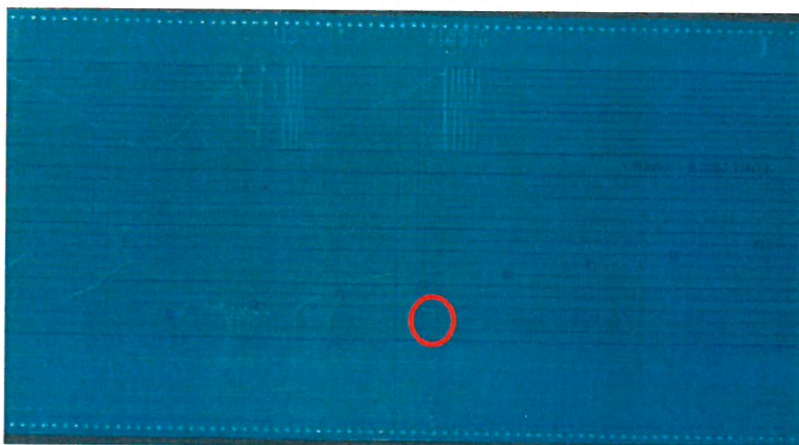
Po prepeljanih 430 m je lokomotiva vlaka na kretnici št. 49, v km 679+984, iztirila pri hitrosti 28 km/h.

Slika št. 9: Prikaz zapisa vožnje vlaka št. 93724, dne 20.9.2018. Z rdečim krogom je označena hitrost vlaka neposredno pred iztirjenjem do zaustavitve.

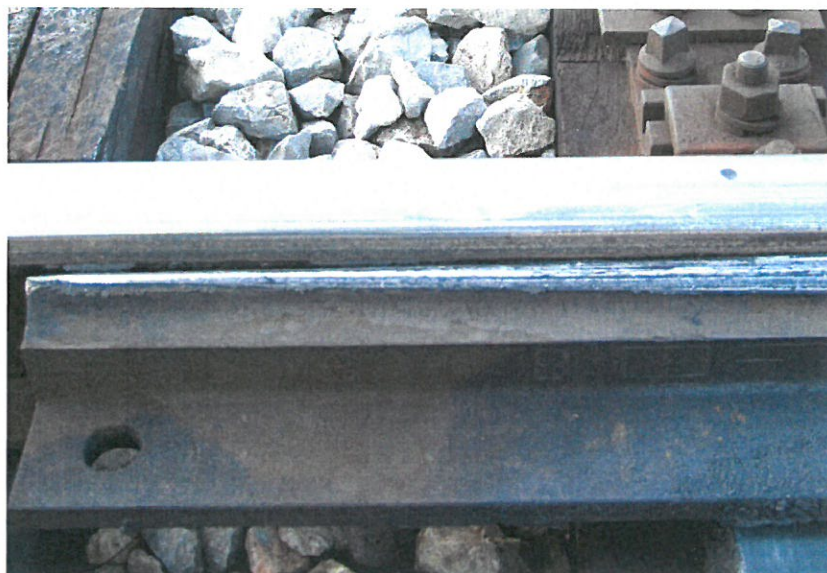
Opravljen je bil ogled in analiza prekomerne obrabe desne ostrice kretnice št. 49. Med analiza obrabe ostrice je bilo ugotovljeno, da je bila ostrica v obratovanju od leta 1973 leta, kar je 45 let. Da je bila ostrica na dan nesreče v tako slabem stanju izhaja iz dejstva, da je bila v obratovanju toliko časa in to kot ena od ključnih kretnic postaje Sežana, preko katere se odvija velika večina vlakovnega prometa.

Slika št. 10: Prikaz zapisa vožnje vlaka št. 93724, dne 20.9.2018. Z rdečim krogom je označena hitrost vlaka neposredno pred iztirjenjem do zaustavitve.
