SLUŽBA ZA PREISKOVANJE LETALSKIH, POMORSKIH IN ŽELEZNIŠKIH NESREČ IN INCIDENTOV

Številka: 375-26/2019/6

**KONČNO POROČILO O PREISKAVI NESREČE V ŽELEZNIŠKEM PROMETU –  
TRČENJE LOKALNEGA POTNIŠKEGA VLAKA ŠT. 3212, V CESTNO TOVORNO  
MOTORNO VOZILO, NA UREJENEM IN S CESTNO PROMETNIMI ZNAKI  
OZNAČENEM NIVOJSKEM PREHODU, MED POSTAJAMA LJUBLJANA  
RAKOVNIK IN ŠKOFLJICA, V KM 143.033, DNE 24.09.2019, OB 12.19 URI**

LJUBLJANA, 30.11.2020

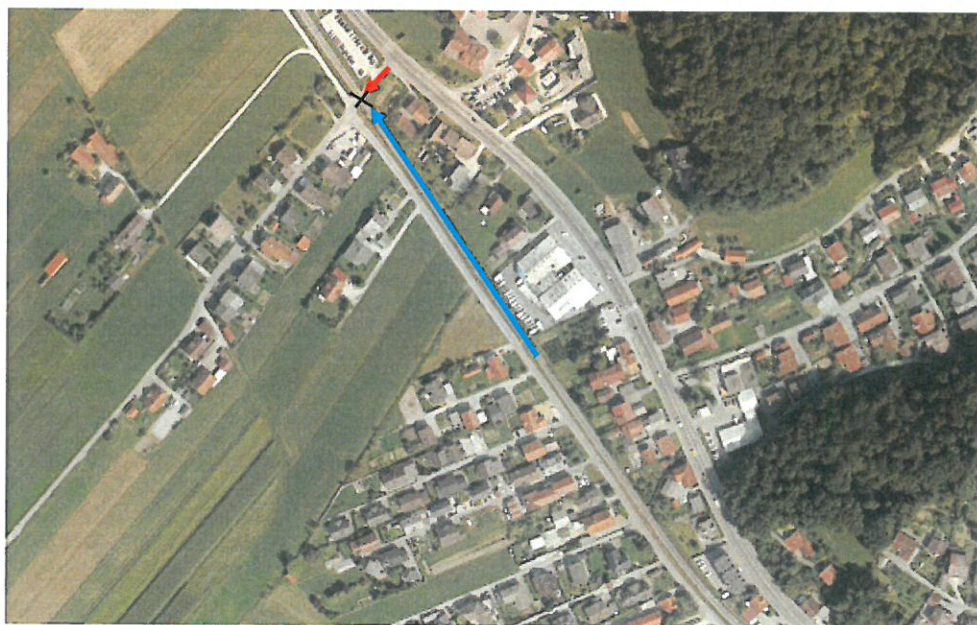
Slika št. 1: Rdeča puščica označuje smer vožnje cestnega tovornega motornega vozila iz smeri Dolenjska cesta po krajevni cesti ulice Pod Strahom, modra puščica smer vožnje lokalnega potniškega vlaka št. 3212, ki je vozil iz smeri Metlika v smeri Ljubljana, črn križ pa točko trčenja.

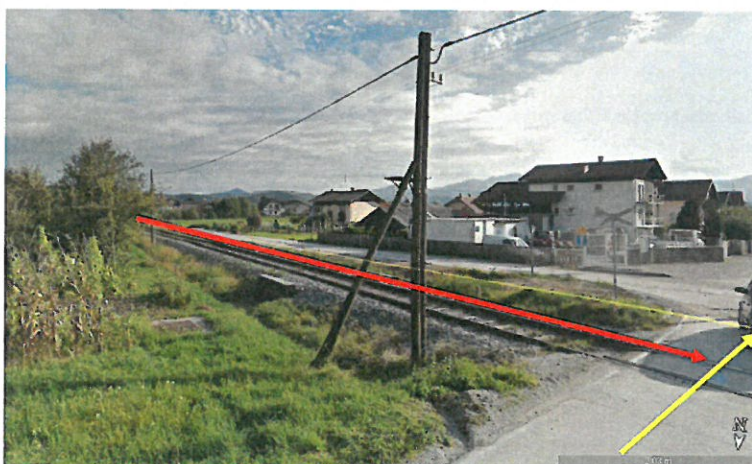
Slika št. 2: Rdeča puščica prikazuje smer vožnje lokalnega potniškega vlaka št. 3212, rumena pa smer vožnje cestnega tovornega motornega vozila

Med analizo cestnega prometa na nivojskem prehodu in obstoječe cestne in železniške infrastrukture je bilo ugotovljeno, da v neposredni bližini nivojskega prehoda, predstavljajo drevesa in visoko rastje izjemno veliko tveganje za udeležence cestnega prometa med prečkanjem proge. Tveganju so še posebej izpostavljena cestna tovorna motorna vozila daljša od 4 m.

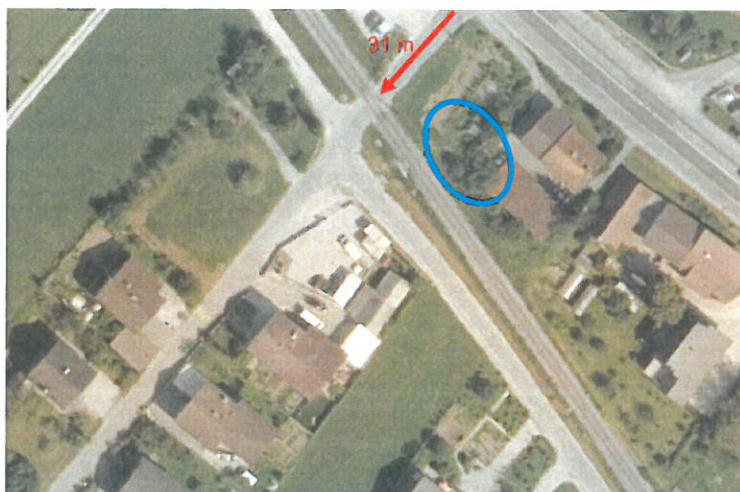
Slika št. 3: Rdeča puščica označuje razdaljo od križišča Dolenske cesta do nivojskega prehoda, moder romb pa vegetacijo, ki zastira preglednost na progo proti postaji Škofljica.

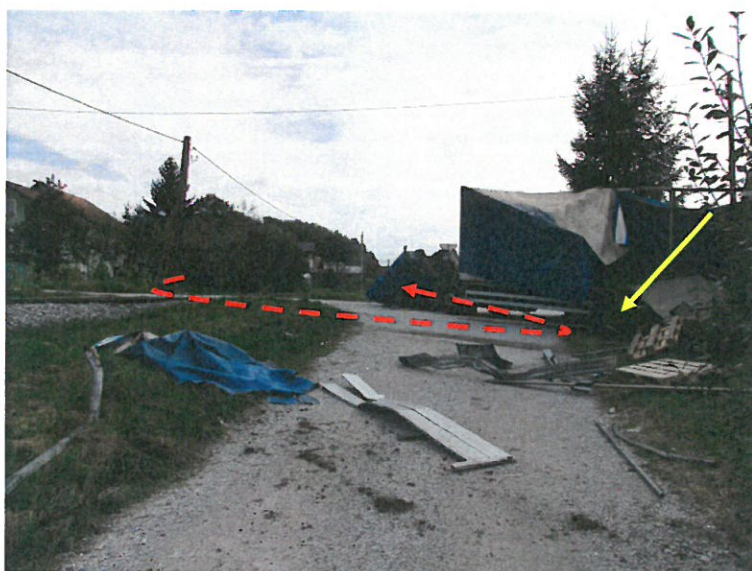
Slika št. 4: Rdeča prekinjena puščica ponazarja pot cestnega tovornega motornega vozila po trčenju vlaka, rumena pa točko trčenja dizel motorne garniture s čelom krmilne enote DMG 715-122, v zadnje kolo levega boka cestnega tovornega motornega vozila.

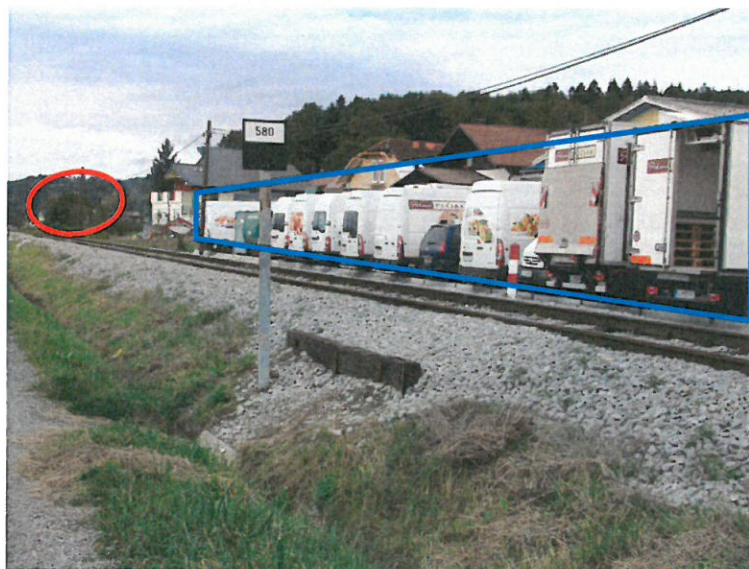
Slika št. 5: Pogled na progo iz nivojskega prehoda zastirajo drevesa ob stanovanjski hiši Dolenjska cesta št. 432, ki so označena z rdečim romбом in vozila, ki so parkirana pri pekarni Pečjak, Dolenjska ceste 442, označena z modrim trapezom.

V primeru, da se je voznik cestnega tovornega motornega vozila, pred nameravanim prečkanjem prehoda, najprej ozrl na svojo levo stran v smeri postaje Škofljica, je to opravil vsaj 1 sekundo preden je z vozilom zapeljal v nevarno območje prehoda. Voznik cestnega tovornega vozila vlaka zaradi dreves ob stanovanjski hiši Dolenjska cesta 432 ni mogel videti.

1. upravljavcu cestne infrastrukture Občini Škofljica:
  - na nivojskem prehodu 143.033 prepoved vožnje cestnim motornim vozilom daljšim od 4 m dokler se s podjetjem Pečjak d.o.o. ne dogovori, da podjetje cestna tovorna motorna vozila parkira izven progovnega pasu;
2. upravljavcu železniške infrastrukture SŽ – Infrastruktura, d.o.o.:
  - odstranitev dreves in visokega rastja v progovnem pasu med stanovanjsko hišo Dolenjska cesta 432 in železniško progo.

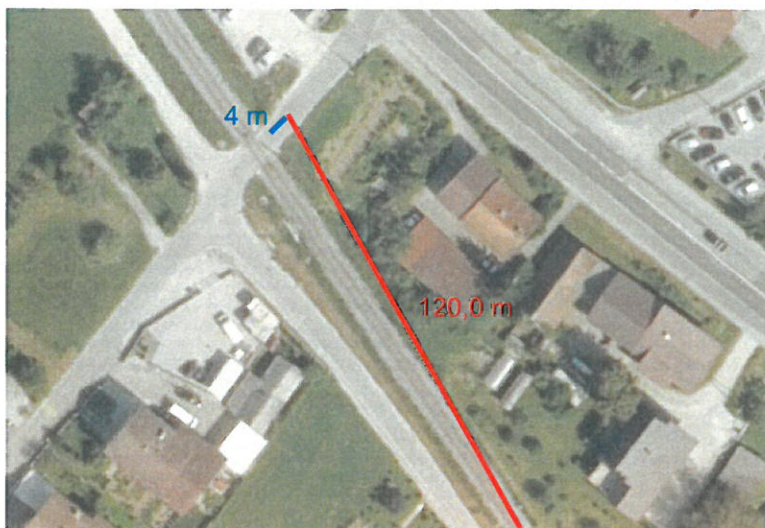
Slika št. 6: Modra premica označuje pot tovornega motornega vozila, ki jo je moral z vozilom opraviti voznik preden je zapeljal v nevarno območje proge, v trenutku, ko se je vlak nahajal vsaj 120,0 m pred nivojskim prehodom kar označuje rdeča premica.

Iz izračunov je mogoče trditi, da preglednost nivojskega prehoda zaradi dreves ob progi ni zagotovljena.

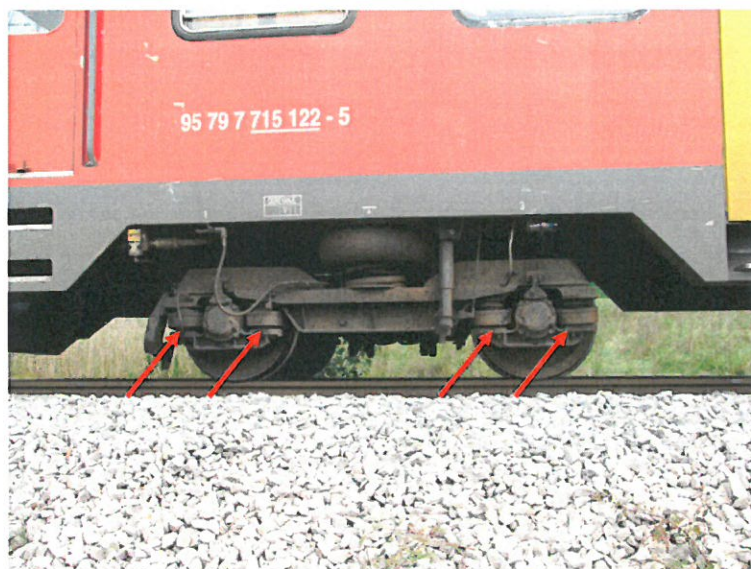
Na kraju samem se je ugotovilo, da je DMG 713/715-122 pogojno vozna. Na čelni strani krmilne enote DMG 715-122 je bila močno poškodovana avtomatska spenjača zaradi česar je bilo potrebno izločiti glavni zračni vod krmilne enote, poškodovano je bilo tudi vzmetenje prvega podstavnega vozička krmilne enote v smeri vožnje vlaka 3212.

Slika št. 7: Rdeče puščice označujejo poškodbe vzmetenja na prvem podstavnem vozičku krmilne enote DMG 715-122.

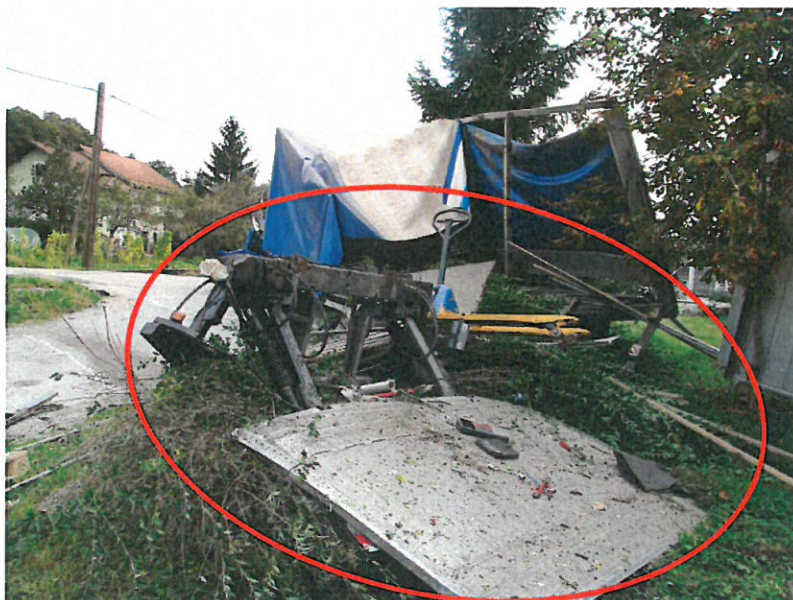
Nakladalni del cestnega tovornega motornega vozila se je med trčenjem vlaka močno poškodoval, nakladalno klančino, ki je bila pritrjena na zadnji strani nakladalnega dela vozila je v trčenju odtrgalo od nakladalnega dela.

Slika št. 8: Rdeči romb prikazuje odtrgano nakladalno klančino iz zadnje strani nakladalnega dela cestnega tovornega motornega vozila, ki je po trčenju deformirana obležala ob vozilu.

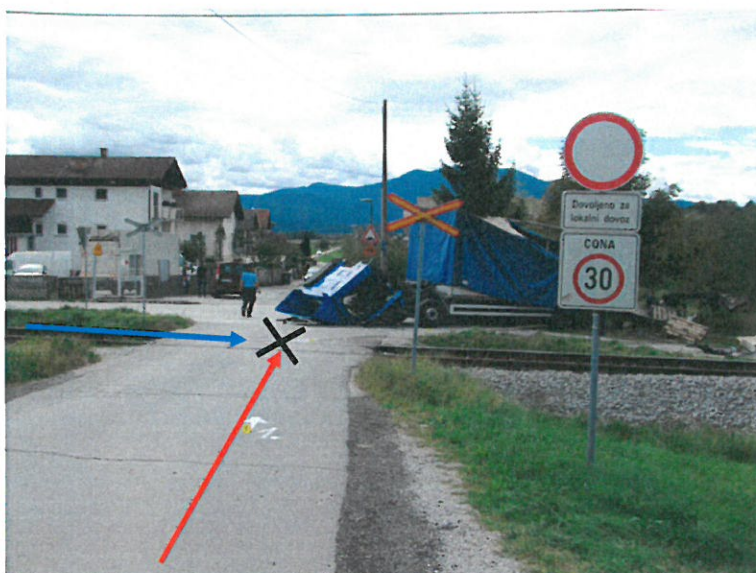
Slika št. 9: Rdeča puščica prikazuje smer vožnje cestnega tovornega motornega vozila, modra smer vožnje lokalnega potniškega vlaka št. 3212, črn križ pa točko trčenja.

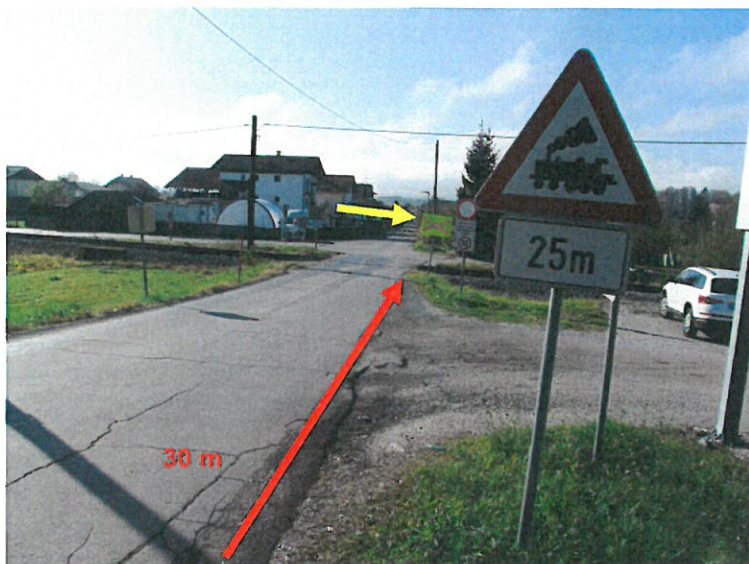
Cestišče nivojskega prehoda je prevlečeno z asfalt betonsko prevleko. Cestišče ni razdeljeno na vozne pasove. Širina asfalt betonske prevleke cestišča je 4000 mm. Od roba Dolenjske ceste do nivojskega prehoda je dolžina 30 m.

Slika št. 10: Rdeča puščica prikazuje razpoložljiva dolžina ceste od križišča z Dolensko cesto do meje nevarnega območja nivojskega prehoda, rumena puščica pa je usmerjena na cestno prometni znak »Andrejev križ«.

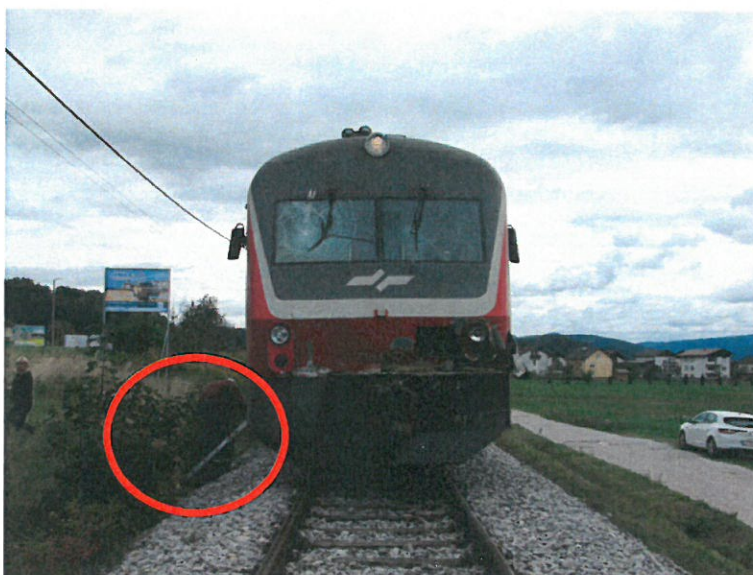
Slika št. 12: Z rdečim krogom je označena aluminijasta lestev, ki so jo gasilci uporabili za izstopanja potnikov iz vlaka.

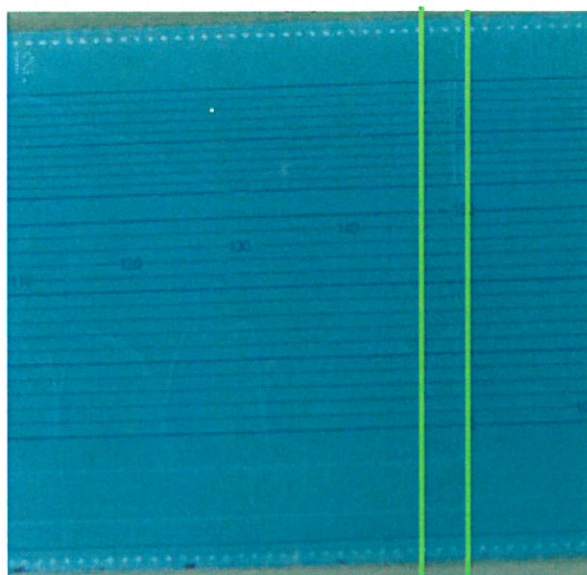
Ob 12:19:00 uri pri hitrosti 64 km/h, neposredno pred urejenim in s cestno prometnimi znaki označenim nivojskim prehodom NPr 143.033 evidentirana uporaba hitre zavore ter sunkovit padec hitrosti do 0 km/h (nalet v zadnji del levega boka cestnega tovornega motornega vozila, ki je na prehod zapeljalo iz smeri Dolenjska cesta).

Slika št. 15: Zeleni vertikalni črti na traku zapisa vožnje vlaka št. 3212 označujeta območje na katerem je bila opravljena analiza zapisa.

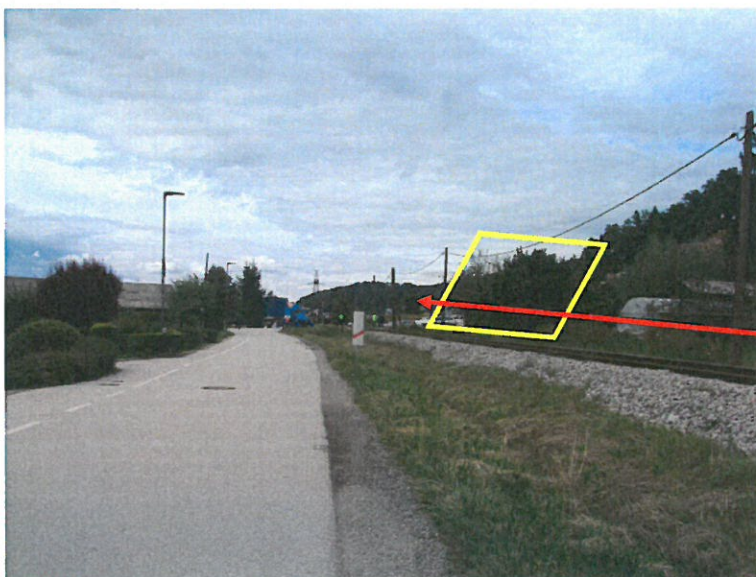
Slika št. 16: Rdeča puščica prikazuje smer vožnje vlaka, rumeni romb pa vegetacijo (drevesa, visoko grmovje), ki zastira preglednost na nivojski prehod iz smeri proge od postaje Škofljica v smeri postaje Ljubljana Rakovnik.

Če bi iz progovnega pasu odstranili drevje in grmovje, bi se preglednost iz proge proti nivojskemu prehodu podaljšala, tako bi strojevodja lahko prej opazil, da se nevarnemu območju nivojskega prehoda približuje cestno motorno vozilo in bi v tem primeru lahko pričel s strojno piščalko intenzivneje opozarjati udeležence cestnega prometa, da se nivojskemu prehodu približuje vlak, prej bi pa lahko pričel tudi z zaviranjem vlaka. Z gotovostjo je mogoče trditi, da bi povečana preglednost za udeležence cestnega prometa na progo, v smeri

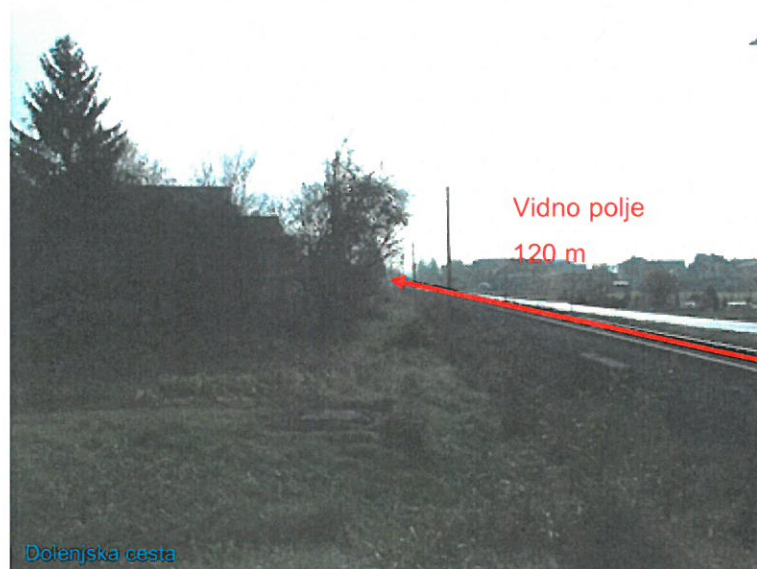
Slika št. 17: Prikaz pogleda na progo v smeri postaje Škofljica iz voznikovega sedeža.

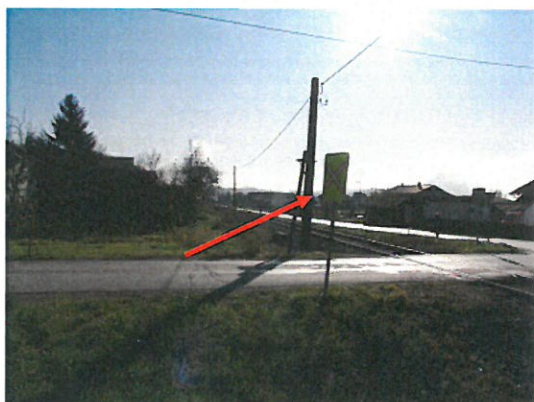
Slika št. 18: Rdeča puščica označuje zamenjan prometni znak »Andrejev križ«.

Nivojski prehod NPr-143.0, med postajama Škofljica in Ljubljana Rakovnik je nezavarovan. Nivojski prehod je urejen in označen s prometnim znakom »Andrejev križ«. Prometni znak »Andrejev križ«, ki je v času nesreče označeval nezavarovan nivojski prehod v isti ravnini z enotirno železniško progo je bil starejše izvedbe. Neposredno po nesreči ga je upravljavec ceste zamenjal z znakom novejše izvedbe, ki je prevlečen z odsevnimi snovmi.

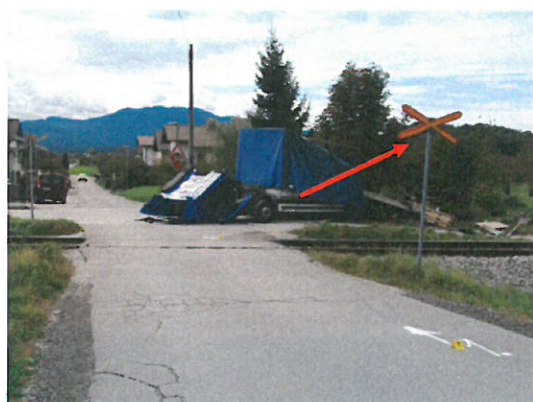
Slika št. 19: Rdeča puščica označuje stari prometni znak »Andrejev križ«.

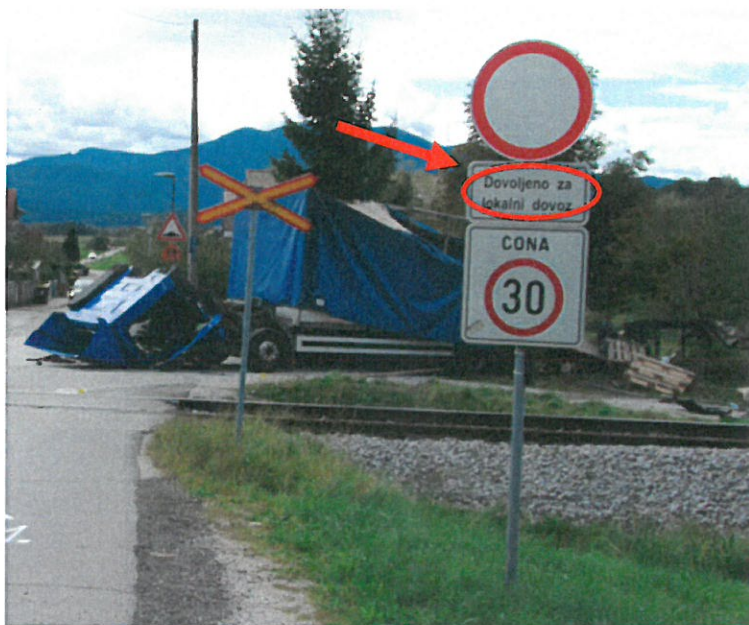
Uporaba nivojskega prehoda NPr 143.0, med postajama Škofljica in Ljubljana Rakovnik, v km 143.033, je omejena. Nivojski prehod je dovoljeno uporabljati le za lokalni dovoz.

Slika št. 20: Rdeča puščica je usmerjena v rdeč romb, v katerem je besedilo na dopolnilni tabli cestno prometnega znaka, s katero je predpisana omejitev uporabe.

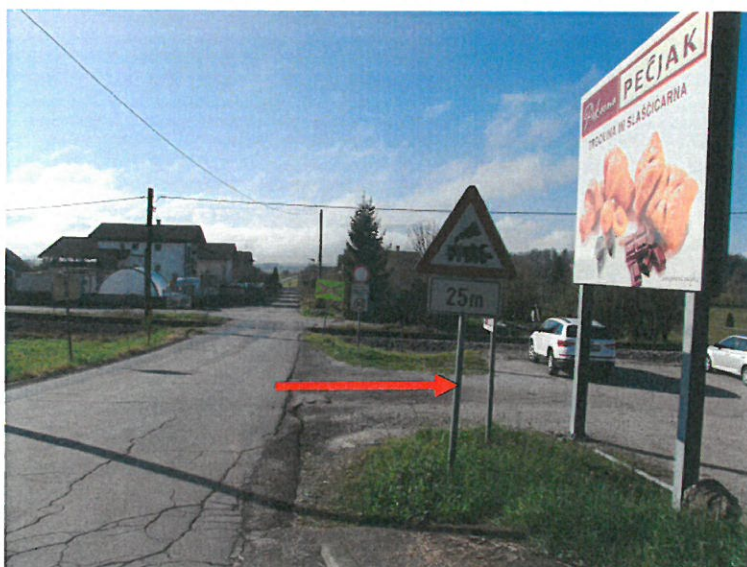
Neposredno pred nivojskim prehodom se na desni strani ceste ulice Pod Strahom, gledano iz smeri križišča Dolenjska cesta, nahaja makadamsko parkirišče.

Slika št. 21: Rdeča puščica prikazuje dovoz na makadamsko parkirišče, ki se nahaja neposredno pred nivojskim prehodom.
