SLUŽBA ZA PREISKOVANJE LETALSKIH, POMORSKIH IN ŽELEZNIŠKIH NESREČ IN INCIDENTOV

**KONČNO POROČILO O PREISKAVI NESREČE V ŽELEZNIŠKEM PROMETU –  
IZTIRJENJE MEDNARODNEGA TOVORNEGA VLAKA ŠT. 40851, NA KRETNIŠKI  
ZVEZI KRETNIC ŠT. 8 IN 9 POSTAJE BREG, V KM 494.664, DNE 06.11.2019, OB**

**00.58 URI**

LJUBLJANA, 24.04.2020

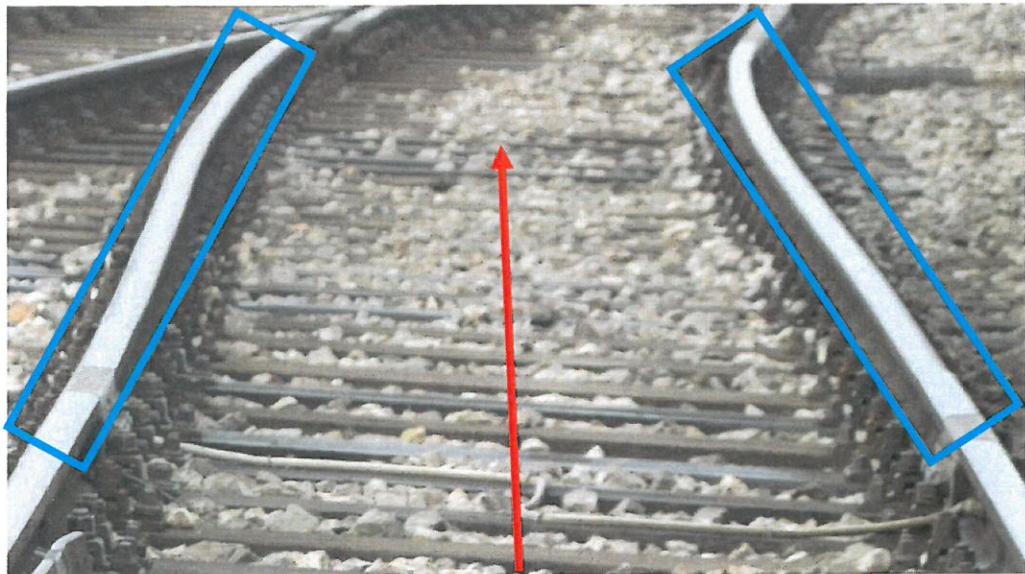
Slika št. 3: Rdeča puščica prikazuje smer vožnje vlaka, modra pravokotnika pa smerno deformacijo tirnic

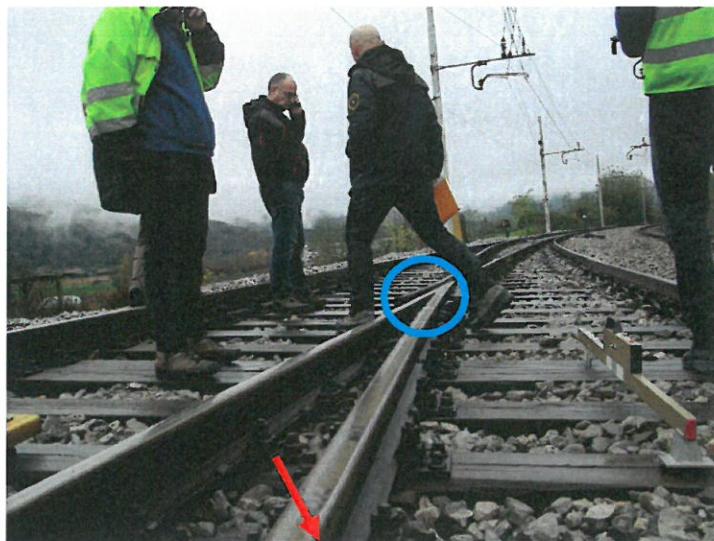
Slika št. 4: Rdeča puščica prikazuje pričetek sledi naplezanja levega kolesa, pred srcem kretnice št. 9, moder krog pa označuje, začetne sledi iztirjenja levega kolesa

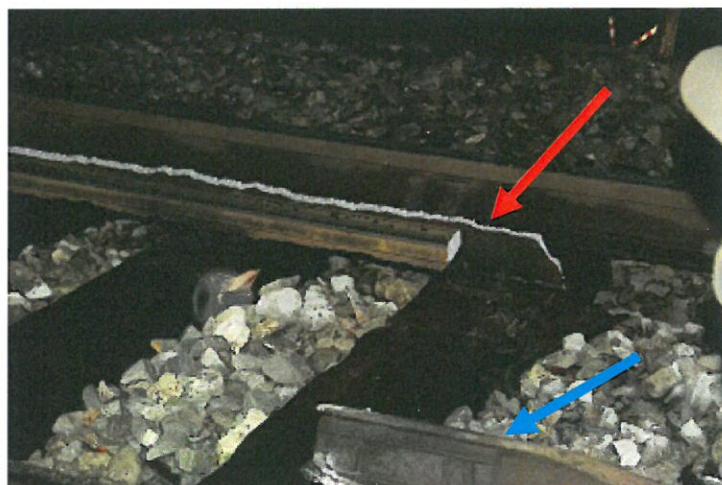
Desno kolo prve iztirjene osi, je po iztirjenju potovalo od srca kretnice št. 5, ob levi ostrici vse do točke, ko je kolo ostrico odlomilo od standardne tirkice pred ostrico.

Slika št. 7: Rdeča puščica prikazuje zlomljano glavo od vratu tirkice neposredno pred mestom na katerem je zavarjena leva ostrica kretnice št. 5 postaje Zidani Most, modra puščica pa prikazuje levo odlomljeno ostrico

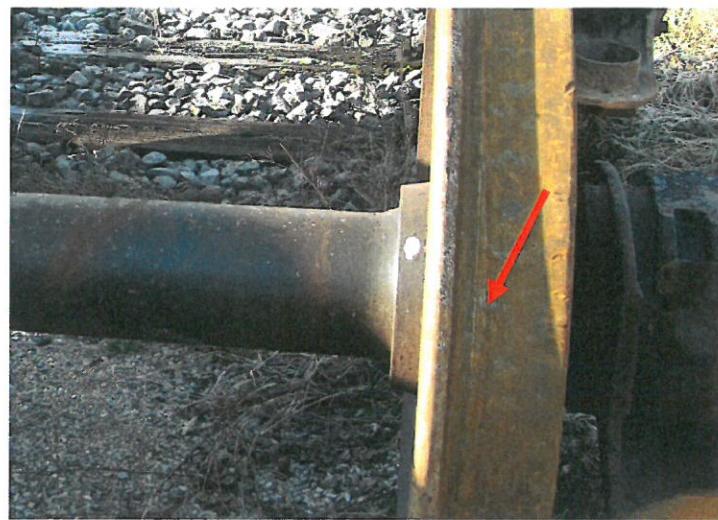
Slika št. 8: Rdeča puščica prikazuje brazdo na tekalni površini desnega kolesa prve osi iztirjenega podstavnega vozička v smeri vožnje vlaka

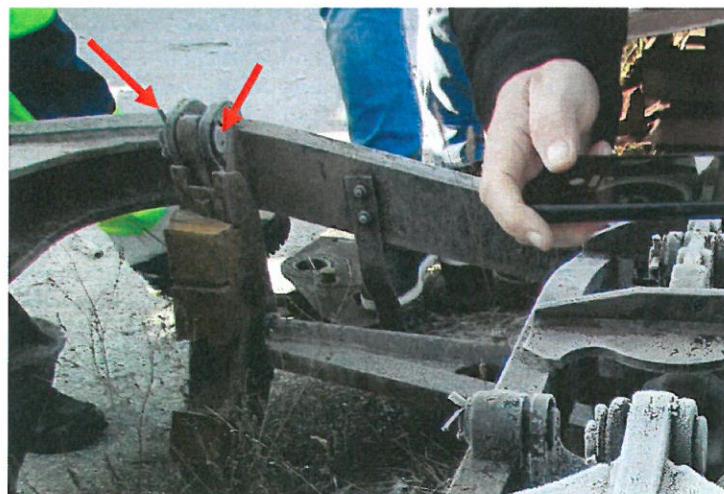
Iztirjen podstavni voziček je med vožnjo preskakoval tirnice na kretnic št. 1 in 5 postaje Zidani Most, zaradi česar so strižne sile odlomile varovalno razcepko desnega sornika vpetja zavornega trikota na ogrodje podstavnega vozička. Po odlomljeni varovalni razcepki je sornik izpadel iz ušes, na katera je vpet zavorni trikot, na desni strani okvirja na čelu prvega podstavnega vozička 16. vagona, v smeri vožnje vlaka.

Slika št. 9: Rdeči puščici prikazujeta razcepko in sornik, na levi strani zavornega trikota

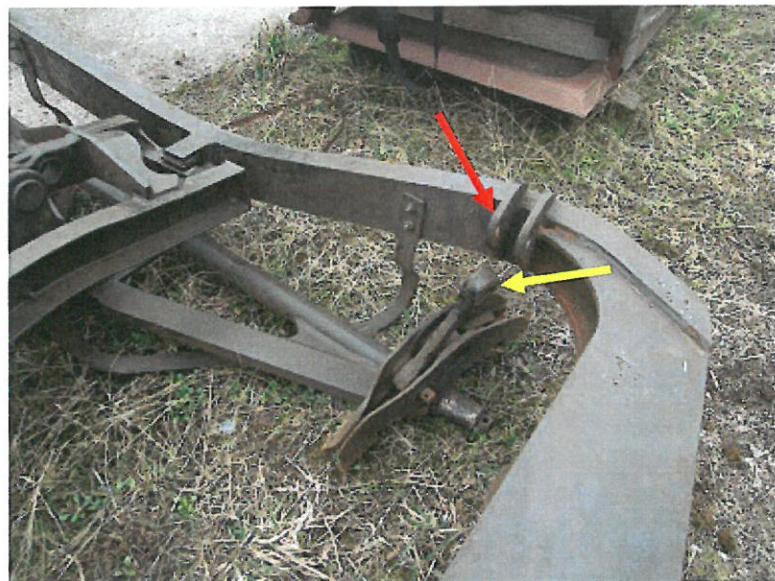
Slika št. 10: Rdeča puščica prikazuje ušesa na okviru podstavnega vozička iz katerih je izpadel sornik, rumena pa roko na kareto je vpet zavorni čevelj z zavornim trikotom

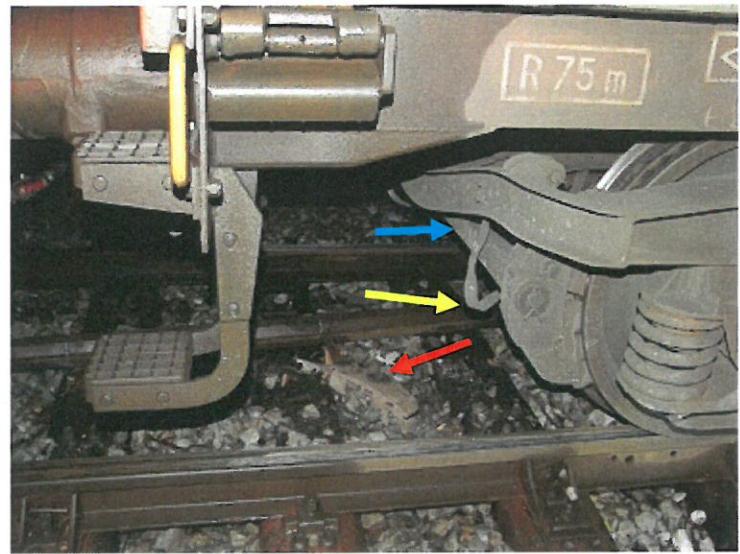
Ob ogledu dogodka je v medtirju tirov št. 103 in 102, med kretnicama št. 1 in 5 postaje Zidani Most, ležal sornik pritrditve zavornega trikota prve osi prvega podstavnega vozička, 16. iztirjenega vagona. Sornik je na desni strani izpadel iz ušes zaradi česar se je zavorni trikot na tem mestu obesil na varovalni element. Varovalni element med vožnjo vagona ob morebitnem snetju zavornega trikota, zaradi izpada sornika s katerim je fiksiran trikot na ohišje podstavnega vozička, preprečuje zdrs zavornega trikota med tekalno površino kolesa in glavo tirnice.

Slika št. 11: Rdeča puščica označuje desni zavorni čevelj prvega zavornega trikota iztirjenega podstavnega vozička 16. vagona, modra puščica prikazuje zavorni trikot na sklepu 17. vagona, rumena puščica pa prikazuje varovalni element, ki preprečuje zdrs zavornega trikota do te mere, da bi kolo navozilo na zavornjak

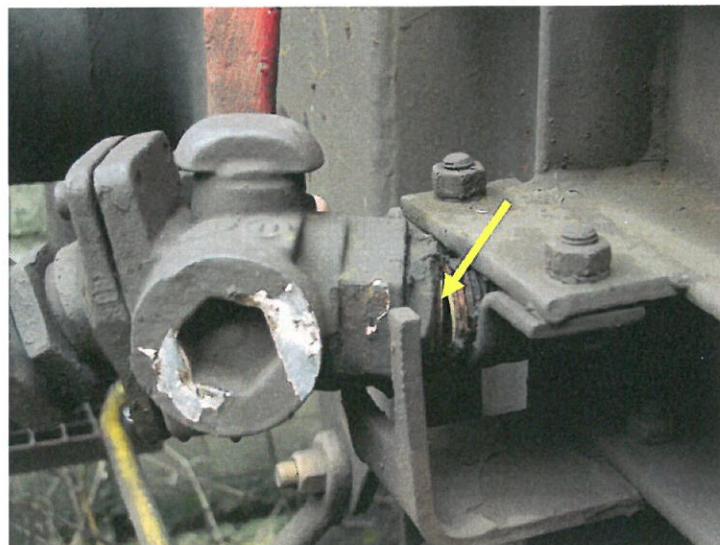
Slika št. 12: Rumena puščica prikazuje zlom cevi glavnega zračnega voda ob pipi, zaradi česar je prišlo do padca zračnega tlaka v glavnem zračnem vodu

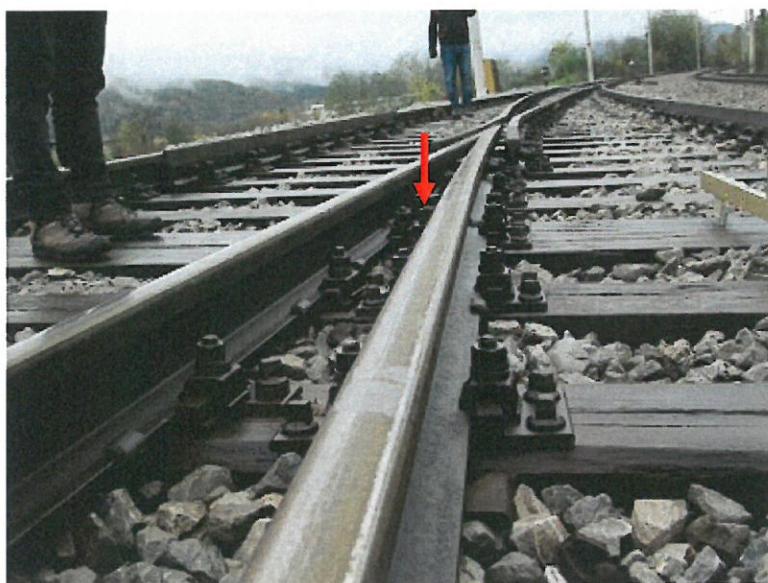
Slika št. 13: Rdeča puščica prikazuje poškodbo glave pritrdilnega vijaka za pritrditev tirnice na podložno ploščo, ki je nastala ob iztirjenju levega kolesa druge osi prvega podstavnega vozička 16. vagona v vlaku 40851

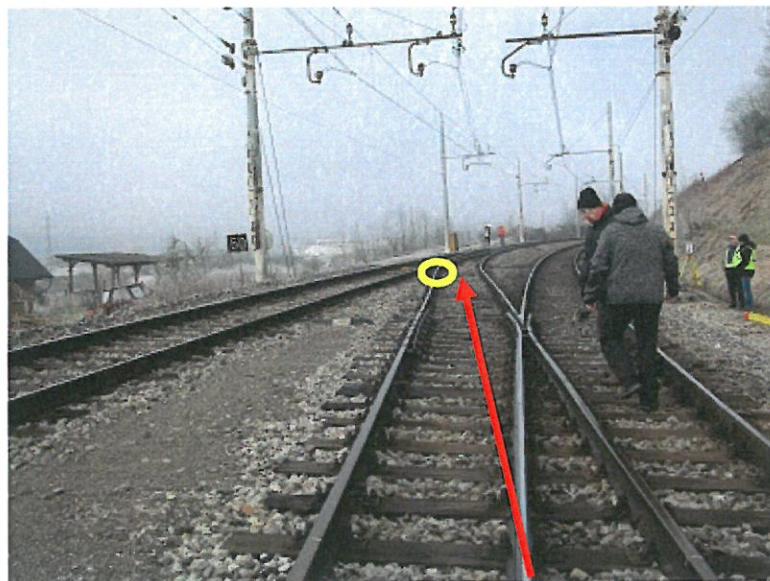
Slika št. 14: Rdeča puščica prikazuje smer vožnje vlaka preko kretniške zveze, rumeni krog pa točko iztirjenja levega kolesa druge osi prvega podstavnega vozička 16. vagona v vlaku 40851

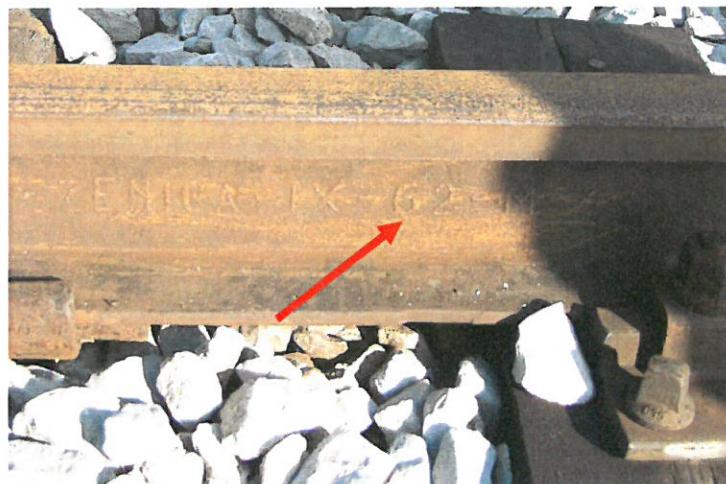
Posredni vzrok za iztirjenje pa je slabo stanje in obrabljenost tirnic zveznega tira. Na tirnicah je odtisnjen proizvajalec, mesec in leto izdelave ter vrsta tirnice, na levi tirnici: »ZENICA IX 62-M-49« ter na desni tirnici: »ZENICA IV 63-M-49«, kar pomeni, da sta bili tirnici v času nesreče stari že preko 55 let, tirnici pa sta imeli na vrhu glave tudi stranski zob.

V kretniški zvezi kretnic št. 8 in 9 postaje Breg sta vgrajeni tiri, ki sta bili v času nesreče stari že preko 55 let, kar je mogoče razbrati iz odtisov proizvajalca, meseca in leta izdelave ter vrste tironice. Tiri sta med drugim obrabljeni in imata na glavi stranski zob. Za tako obremenjeno progo je tolikšna starost vgrajenih tironic na glavnih tirov neobičajna. Leva tironica je iz leta 1962, izdelana v železarni Zenica (odtis na tironici: »ZENICA IX 62-M-49«), desna tironica je iz leta 1963, prav tako izdelana v železarni Zenica (odtis na tironici: »ZENICA IV 63-M-49«).

Slika št. 15: Z rdečo puščico je označeno leto izdelave tironice, ki je vlit na vratu desne tironice, tirne zveze kretnic št. 8 in 9 postaje Breg

1. upravljavcu železniške infrastruktura, SŽ-Infrastruktura, d.o.o.:
  - izvesti je potrebno investicijska vzdrževalna dela na zveznem tiru kretnic

- št. 8 in 9 postaje Breg;
- izdelati je potrebno listo varnostno kritičnih področij javne železniške infrastrukture na katerih obstaja tveganje za iztirjenje železniških vozil, z oceno tveganja ter programom monitoringa in ciklom investicijskega vzdrževanja;
2. za pošiljatelja pošiljke se priporoča:
- upoštevati je potrebno določila smernic nakladanja tovora v zamenljive zabojnike, naklad v kontejnerjih na iztirjenem vagonu ni bil primerno zavarovan zoper vzdolžne in prečne premike, med nakladalno površino kontejnerja (podom) in naloženimi lesenimi zaboji je nakladalec namestil PVC folijo, ki povečuje drsnost med tovorom in podom kontejnerja.

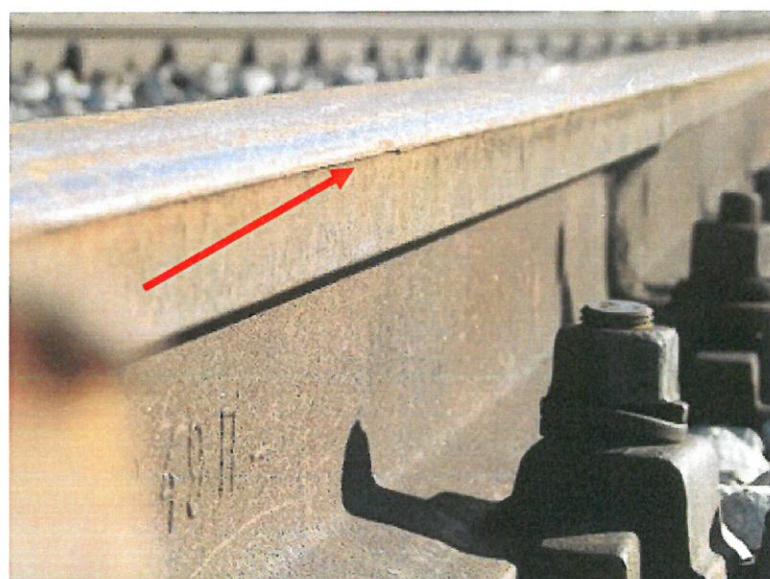
Slika št. 16: Rdeča puščica prikazuje zob na notranji strani desne tironice na mestu iztirjenja

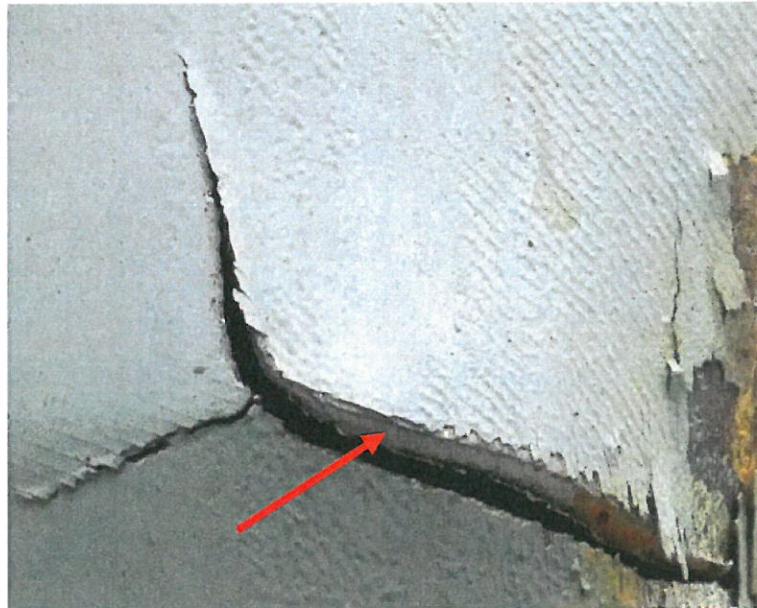
Ob ogledu je bilo ugotovljeno, da je na prvem kontejnerju iztirjenega vagona poškodovan desni bok (prebita pločevina na višini 1753 mm od spodnjega roba kontejnerja ter 2490 mm od čela kontejnerja, gledano v smeri vožnje vlaka). Ob poškodbi, ki je delovala sveže, se je posumilo, da se je v kontejnerju premaknil tovor, ki je ob udarcu prebil desno bočno steno kontejnerja. Premaknjen tovor bi lahko porušil težišče vagona med vožnjo preko kretniške zveze. Ob nihanju vagona zaradi neenakomerno porazdeljenega tovora v kontejnerju, bi se lahko med vožnjo skozi krivini kretniške zveze razbremenila leva kolesa prvega podstavnega vozička, zaradi česar bi lahko levo kolo druge osi prvega podstavnega vozička naplezalo na levo tirnico. Med razpravo se je odredil pregled vsebine tovora in njegovo zavarovanje zoper premik, v naloženih kontejnerjih iztirjenega vagona.

Slika št. 18: Puščica prikazuje domnevno svežo poškodbo prebite desne bočne stene prvega kontejnerja na iztirjenem vagonu v smeri vožnje vlaka (pločevina ni bila korodirana)

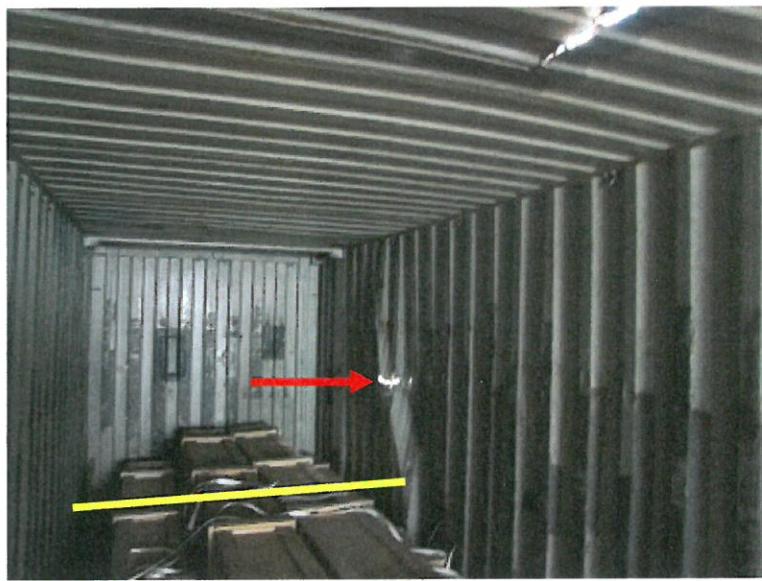
Tovor je bil v kontejnerju premaknjen v desno od leve stene kontejnerja, spodnja vrsta zabojev, gledano od sklepa proti čelu vagona je bila v smeri vožnje vlaka, odmaknjena, ob steni z vrati 270 mm, ob čelni steni kontejnerja pa 370 mm. Od desne stene kontejnerja so bili zaboji odmaknjeni, ob steni z vrati 181 mm, ob čelni steni pa 87 mm. Od vrat kontejnerja so bili zaboji odmaknjeni 992 mm na čelu pa so bili od stene odmaknjeni 110 mm.

Slika št. 19: rdeča puščica označuje poškodbo desne stene kontejnerja rumena črta pa višino do katere so bili naloženi zaboji v kontejnerju

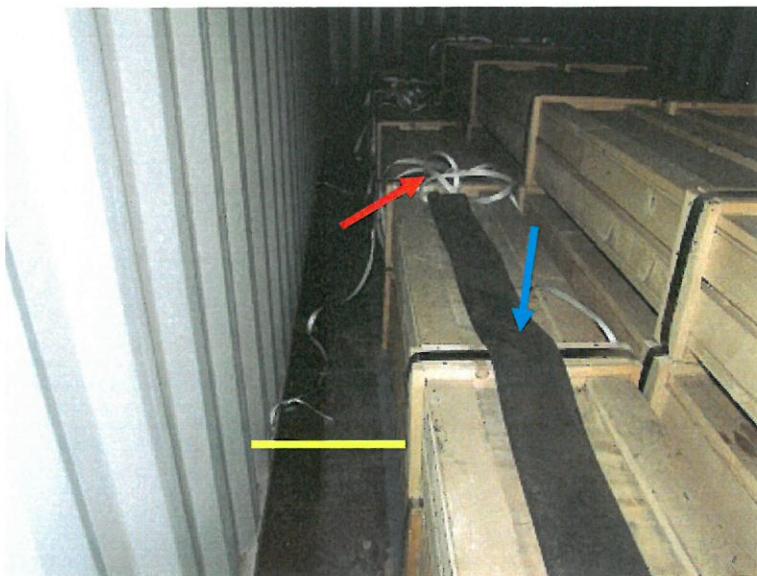
Naklad je bil v kontejnerju premaknjen v desno ob desno steno kontejnerja, spodnja vrsta zabojev je bila, gledano od sklepa proti čelu vagona v smeri vožnje vlaka, odmaknjena od leve stene kontejnerja 368 mm pri steni z vratni in 424 mm ob čelni steni kontejnerja. Zaboji so se na desni strani kontejnerja naslanjali na steno. Od vrat kontejnerja so bili zaboji odmaknjeni 1100 mm na čelu pa so se dotikali čelne stene.

Slika št. 20: Rdeča puščica prikazuje potrgane privezne trakove, modra gumi trak, ki je bil položeni na PVC folijo pod naležne deščice zabojev, rumena črta pa odmik zabojev od leve stene drugega zabojnika na iztirjenem vagonu gledano v smeri vožnje vlaka

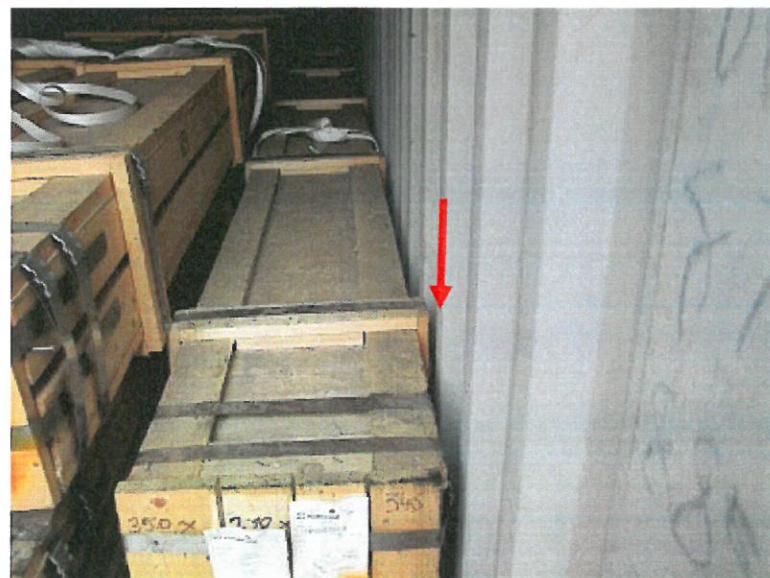
Slika št. 21: Rdeča puščica prikazuje položaj zabojev ob desni steni drugega zabojnika na iztirjenem vagonu gledano v smeri vožnje vlaka

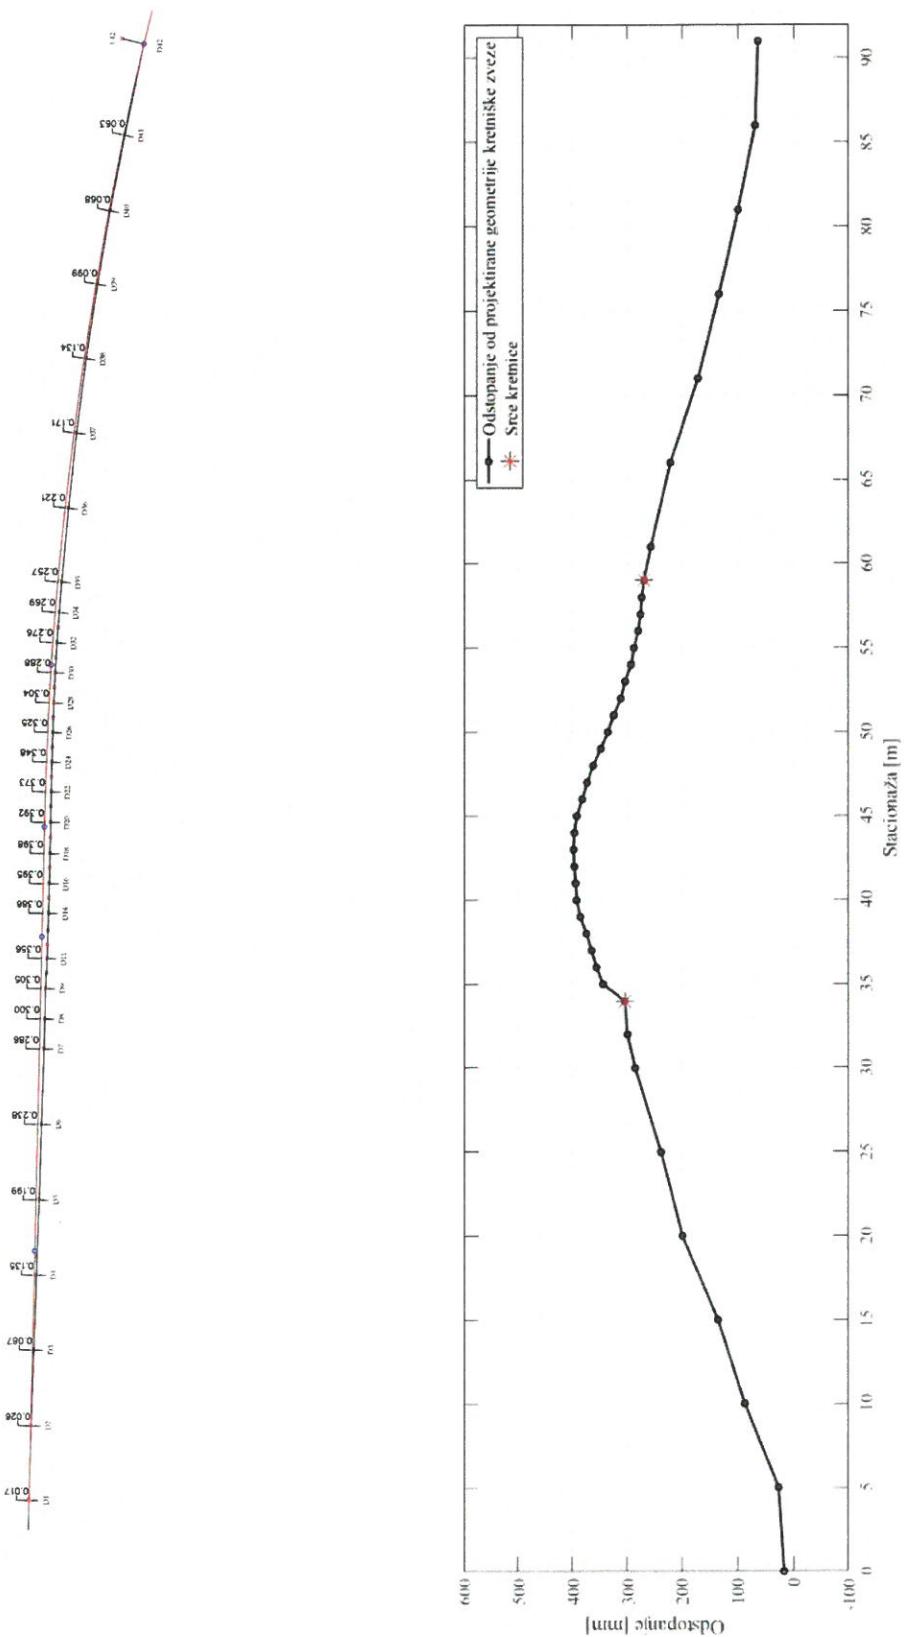
Slika št. 30: Prikaz odstopanj horizontalnega poteka kretniške zveze.

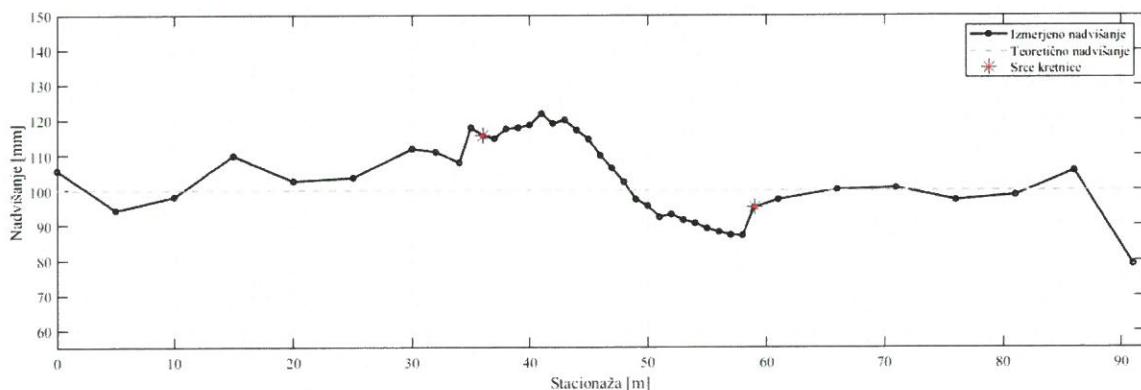
Slika št. 35: Razlike med izmerjenim in projektiranim nadvišanjem

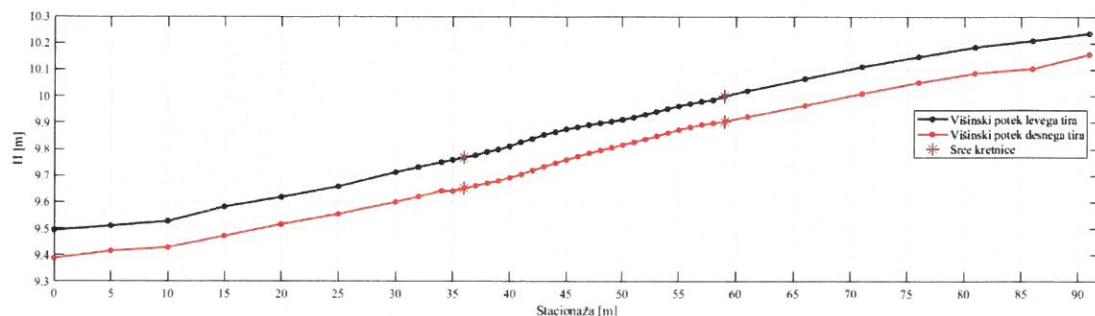
Na sliki št. 37 je grafično predstavljen višinski potek tira v vzdolžnem profilu. Iz slike je razvidno, da vzdolžna profila ne potekata »gladko«.

Slika št. 37: Višinski potek tira v vzdolžnem profilu.

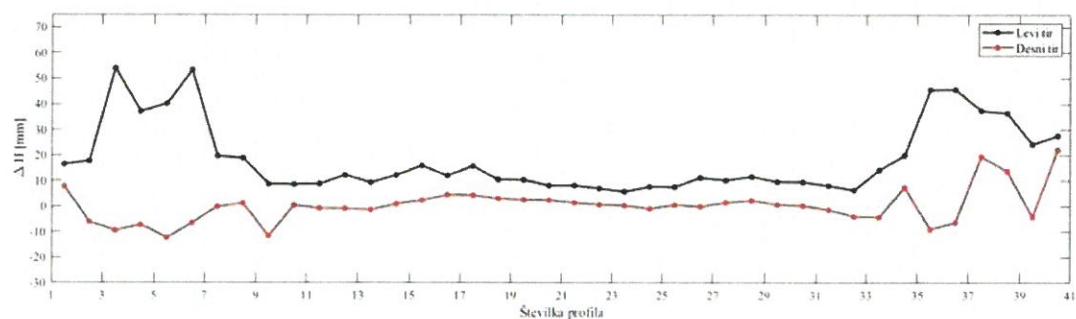
Slika št. 38: Razlike med merjenim in projektiranim vzdolžnim profilom.

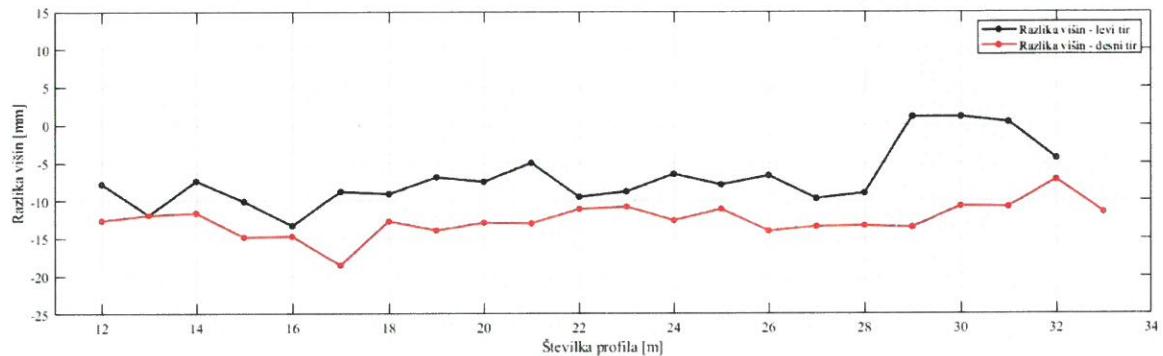
Slika št. 40: Razlike višin neobremenjenega in obremenjenega tira

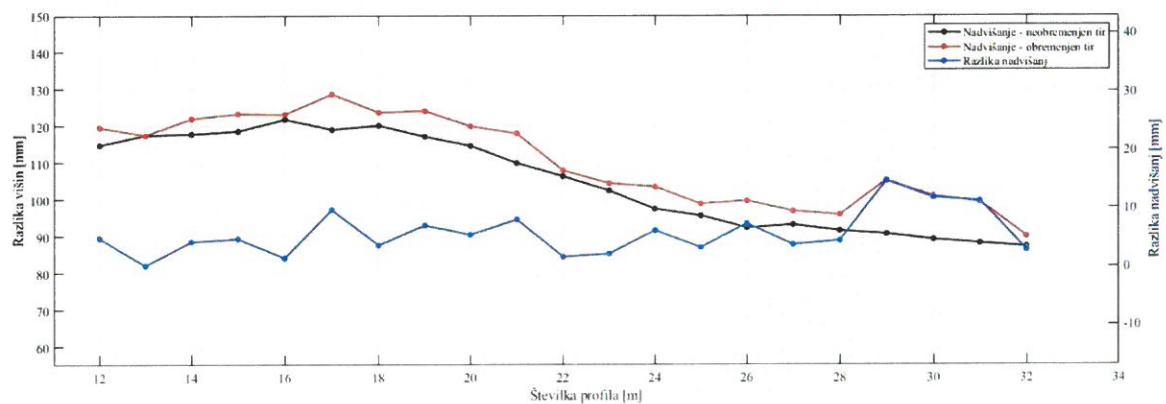
Slika št. 41 : Nadvišanje obremenjenega in neobremenjenega tira in razlike v nadvišanju

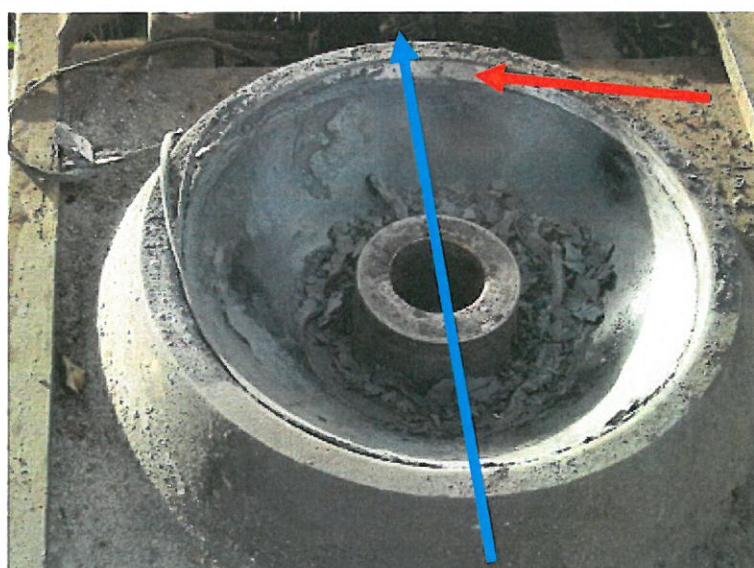
Slika št. 42: Modra puščica prikazuje smer vožnje iztirjenega podstavnega vozička, rdeča pa mesto natrganja roba bakelitnega vložka skodele kraljevega čepa
