Številka: 375-13/2019/9

**KONČNO POROČILO O PREISKAVI NESREČE V ŽELEZNIŠKEM PROMETU –
IZTIRJENJE MEDNARODNEGA TOVORNEGA VLAKA ŠT: 47882, NA KRETNICI
ŠT. 1 POSTAJE HRASTOVLJE, DNE 25.06.2019, OB 14.40 URI**

LJUBLJANA, 15.04.2020

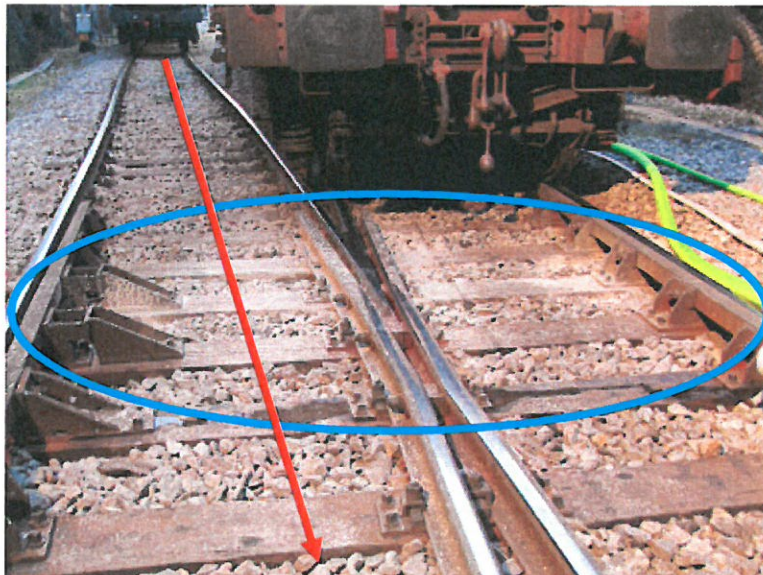
Slika št. 4: Rdeča puščica prikazuje smer vožnje iztirjenega vlaka, moder romb pa z blatom poškopljeno območje, na področju srca kretnice št. 1

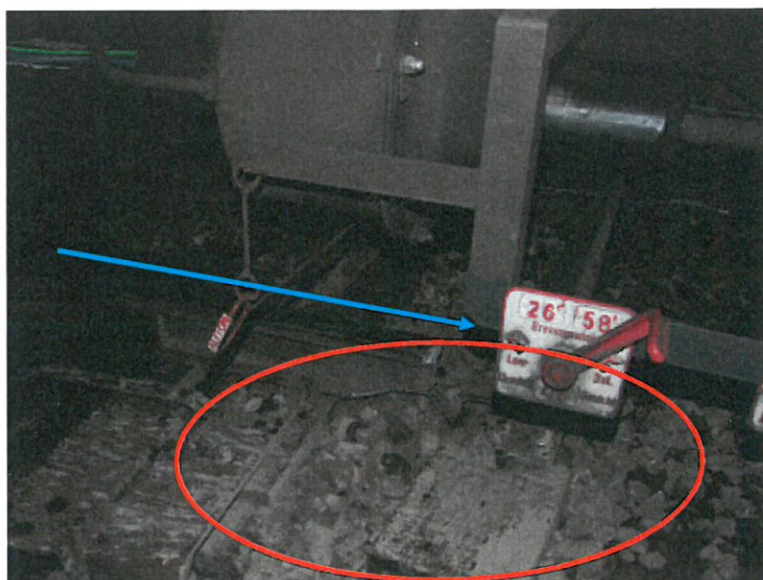
Slika št. 5: Modra puščica prikazuje smer vožnje iztirjenega vlaka št. 47882, rdeči romb pa z blatom poškrpajeno območje ob kretniškem pogonu kretnice št. 1

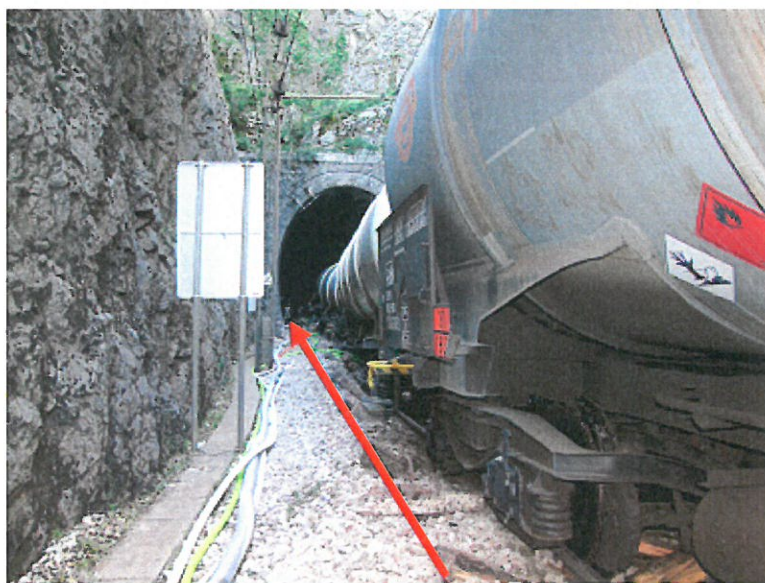
povzroči kakršnokoli iskrenje. Kovinski deli od poškodovanega tira in vagonov so bili med seboj prepredeni, v vsej dolžini iztirjenih vagonov, trije od iztirjenih 4. vagonov v predoru, so bili naslonjeni z desnim bokom na obod predora. Tir je bil deformiran od zloma desne ostrice kretnice št. 1, pa vse do čela iztirjenega 6. vagona, ki se je strgal od 5. vagona, v skupni dolžini 94 m.

Slika št. 6: Rdeča puščica prikazuje je usmerjena v smeri poškodb na infrastrukturi in na vagonih

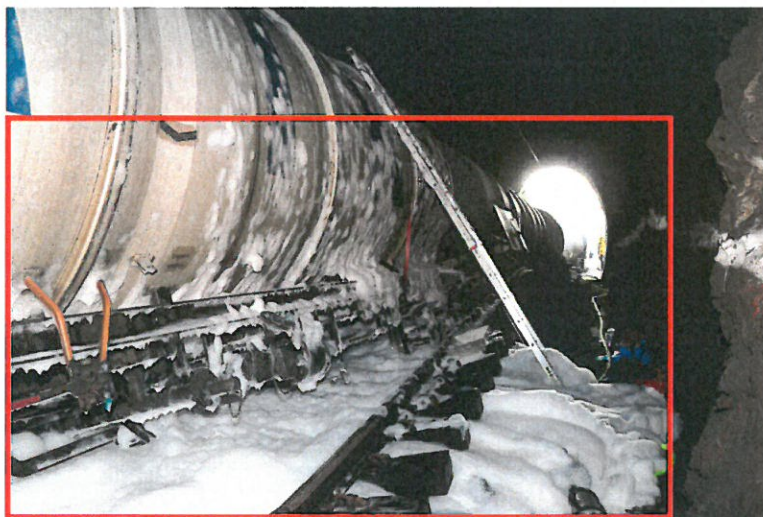
Slika št. 7: V rdečem pravokotniku je prikazan iztekel kerozin, ki je prekrit s srednje težko peno za preprečitev hlapenja in zmanjšanje možnosti vžiga

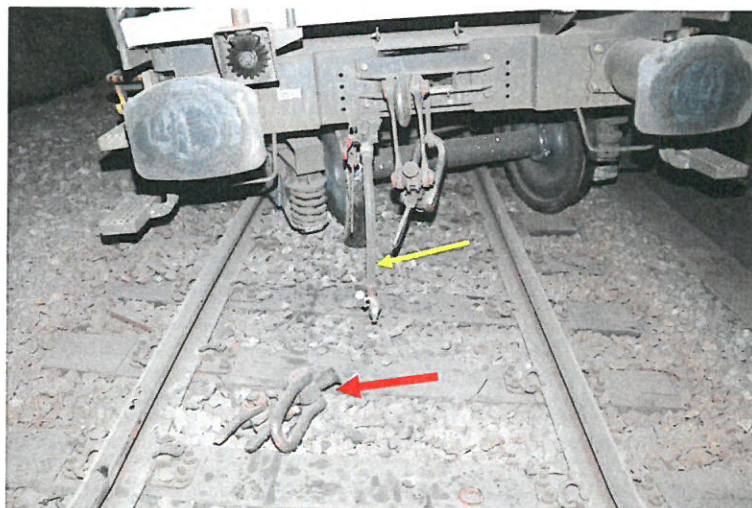
Med vožnjo vlaka v času iztirjanja vagonov na kretnici št. 1, se je med 5. in 6. vagonom strgala spenjača 5. vagona. Po strganju sta se med vagonoma razpeli gumijasti cevi glavnega zračnega voda, zaradi česar se je glavni zračni vod vlaka izpraznil, kar je povzročilo prisilno zaviranje vseh vozil v vlaku in posledično ustavitev v predoru Dol, s čelom vlaka, v km 13.758.

Slika št. 10: Rdeča puščica prikazuje zlomljeno spenjačo, 5. vagona, ki je po zaustavitvi vlaka obležala pred iztirjenim 6. vagonom rumena pa cev glavnega zračnega voda 6. vagona, ki se je razprla od cevi 5. Vagona, zaradi česar je prišlo do padca zračnega tlaka v glavnem zračnem vodu in posledično do zaustavitve vlaka

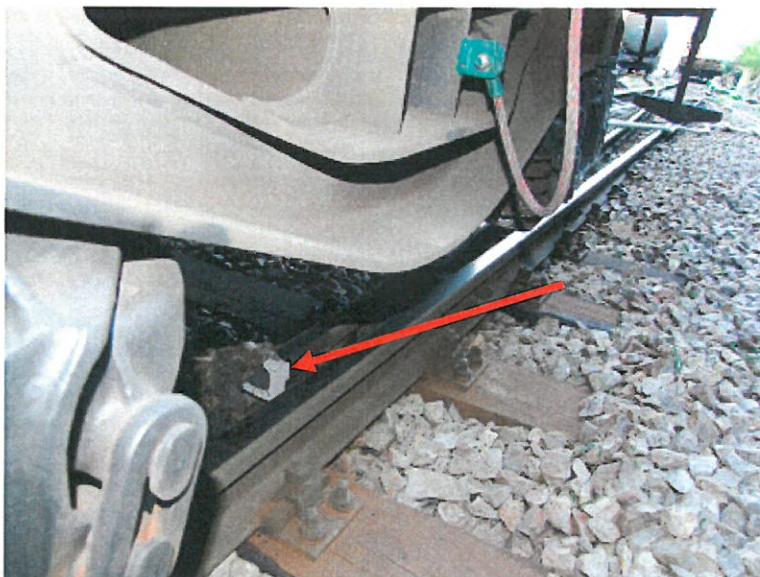
Vzrok za zlom desne ostrice med vožnjo vlaka št. 47913 proti ostrici v odklon med uvažanjem na tir št. 2, dne 25.6.2019 ob 11.44 uri, je premajhna togost podpor ostrice (pragov), ki je omogočila večje posedanja ostrice, zaradi česar je prišlo do preloma. Ker na kretnici št. 1 ni bila zagotovljena stabilnost gramozne grede in spodnjega ustroja je bilo posedanje v posameznih točkah ostrice preveliko, zaradi česar so se v ostrici tvorile mikrorazpoke, ki so napredovale do točke hipnega preloma.

Slika št. 11: Rdeča puščica prikazuje točko zloma desne ostrice kretnice št. 1 postaje Hrastovlje

1. izdelati listo kretnic po izpostavljenosti tveganju in temu primerno prilagoditi cikel monitoringa, ki mora biti v odvisnosti od starosti kretnice in njene obremenitve (starejša kot je kretnica ter bolj kot je obremenjena, pogostejši morajo biti pregledi);
2. cikel vzdrževanja kretnice je potrebno prilagoditi starosti in obremenitvi kretnice, (starejša kot je kretnica ter bolj kot je obremenjena, pogostejši morajo biti vzdrževalni cikli), pogosteje se mora izvajati regulacija in menjava izrabljenih delov, npr. pragov, drsnih plošč, pritrdilnega materiala, ipd;
3. obod predora je potrebno obdelati tako, da bo površina gladka, brez ostrih robov in izstopajočega skalovja.

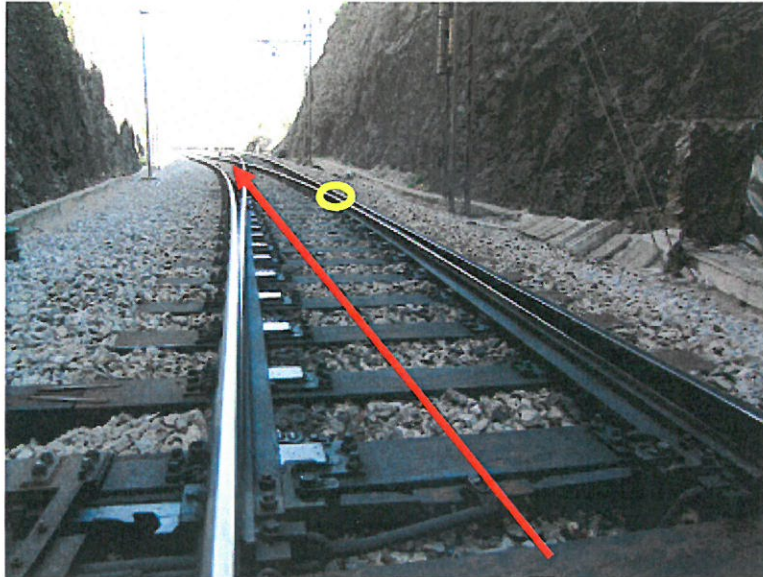
Slika št. 12: Rdeča puščica prikazuje smer vožnje vlaka št. 47913 preko kretnice št. 1, rumeni krog pa točko zloma desne ostrice. Ostrica se je zlomila med 11. in 12. pragom

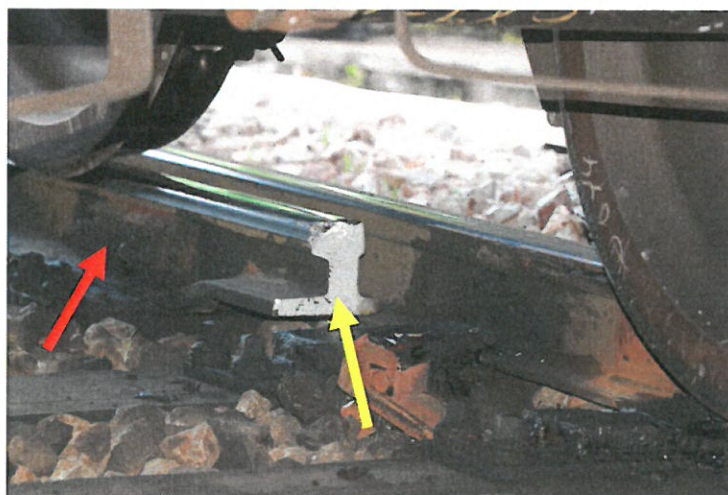
Med ogledom poškodb na kretnici št. 1 in iztirjenih vagonih je bila opravljena primerjalna analiza med poškodbami in dokumentacijo vlaka na osnovi katere se je določila smer vožnje vlaka in točka na progi, kjer so pričeli vagoni iztirjati. Na kretnici št. 1 je bila zlomljena desna ostrica, ki je bila iz tira izrinjene desno ob progo v smeri vožnje vlaka. Ostrica je bila odlomljena 7,2 m od vrha, v točki kjer prehaja iz normalnega profila tirnice v zmanjšano dimenzijo ostrice.

Slika št. 20: Rdeča puščica prikazuje točko v kateri je ostrica privarjena ob tirnico rumena puščica pa točko zloma za prehodom iz normalnega profila tirnice v zmanjšano dimenzijo ostrice

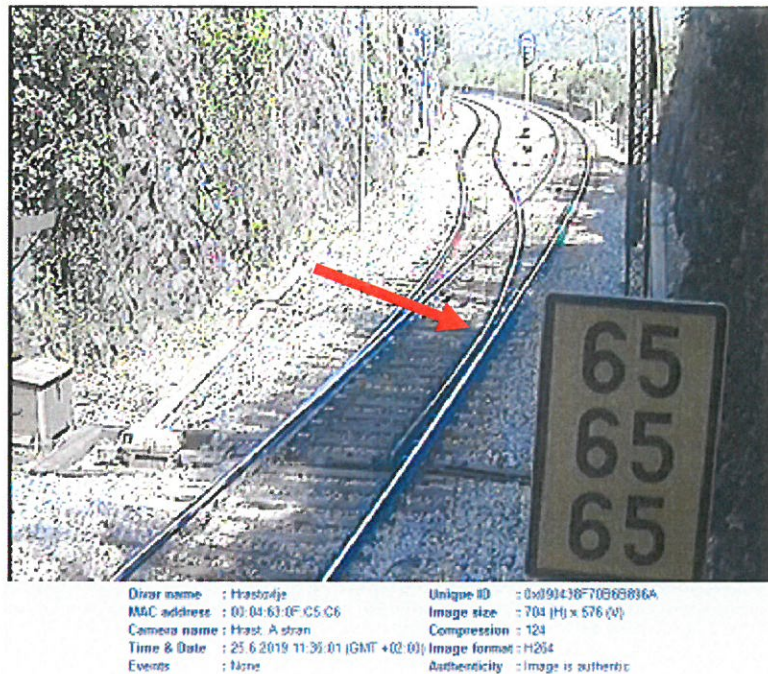
47913, na tir št. 2, ob 11:38:57 uri, po času evidentiranem na video posnetku, v brezhibnem zveznem loku, brez kota.

Slika št. 24: Rdeča puščica prikazuje brezhibni zvezni lok desne ostrice, na posnetku kamere na »A« strani postaje, pred postavitvijo ostrice za vožnjo vlaka 47913 na tir št. 2 postaje Hrastovlje

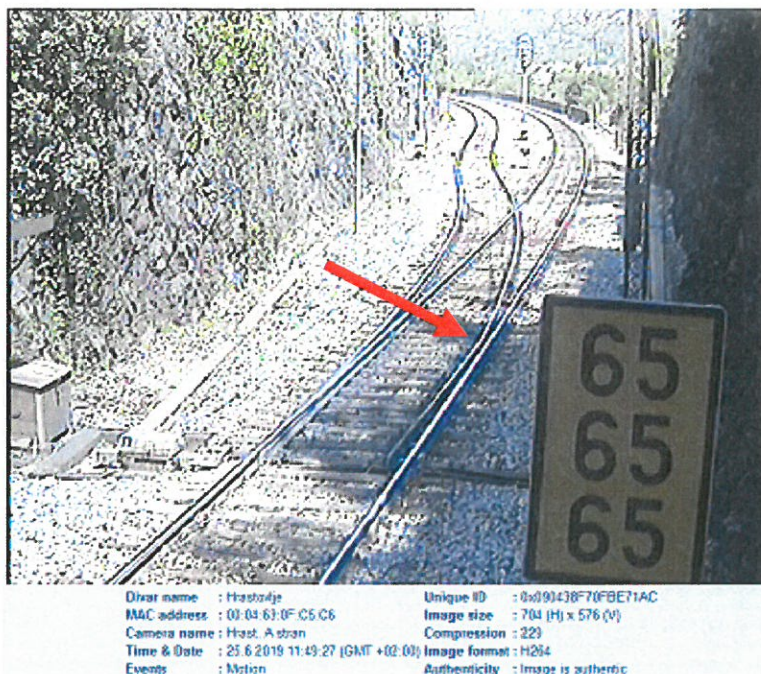
Neposredno po vožnji zadnjega vagona vlaka št. 47913 preko kretnice št. 1, ob 11:45:14 uri, po času video posnetka, je bilo mogoče na ostrici v točki zloma zaznati manjši topi kot, ki pa je bil izrazitejši po prestavitvi kretnice v položaj za vožnjo v premo, po tiru št. 1, ob 11:45:33 uri, po času evidentiranem na video posnetku. V položaju kretnice št. 1, za vožnjo v premo, je nato vlak št. 42024 prevozil postajo Hrastovlje, v smeri postaje Divača, po tiru št. 1 ob 11.39 uri. Vlak št. 47913 pa je odpeljal iz tira št. 2 proti postaji Koper Tovarna ob 11.50 uri.

Slika št. 25: Rdeča puščica prikazuje topi kot na desni ostrici iz posnetka kamere na »A« strani postaje, po uvozu vlaka št. 47913 v postajo Hrastovlje in postavitvi desne ostrice od osnovne tirnice

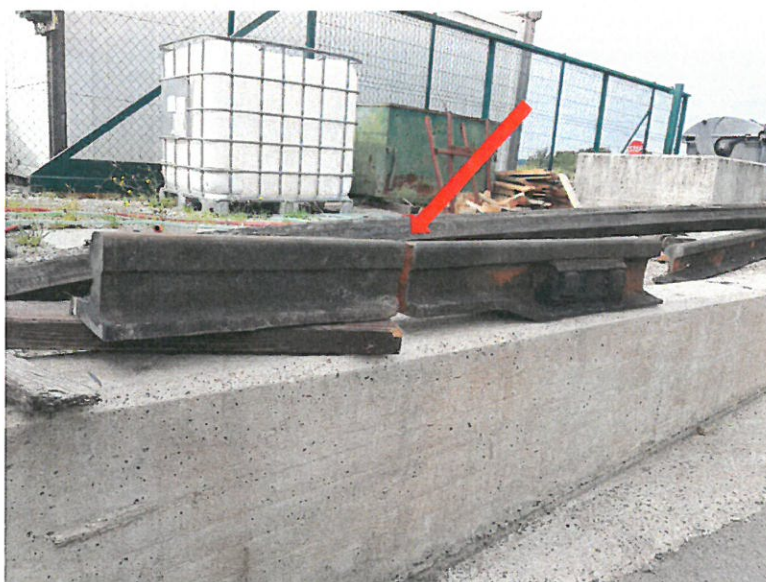
Slika 17: Odrezana dela ostrice kretnice ob prevzemu v Kopru, na sredini je mesto preloma označeno z rdečo puščico.

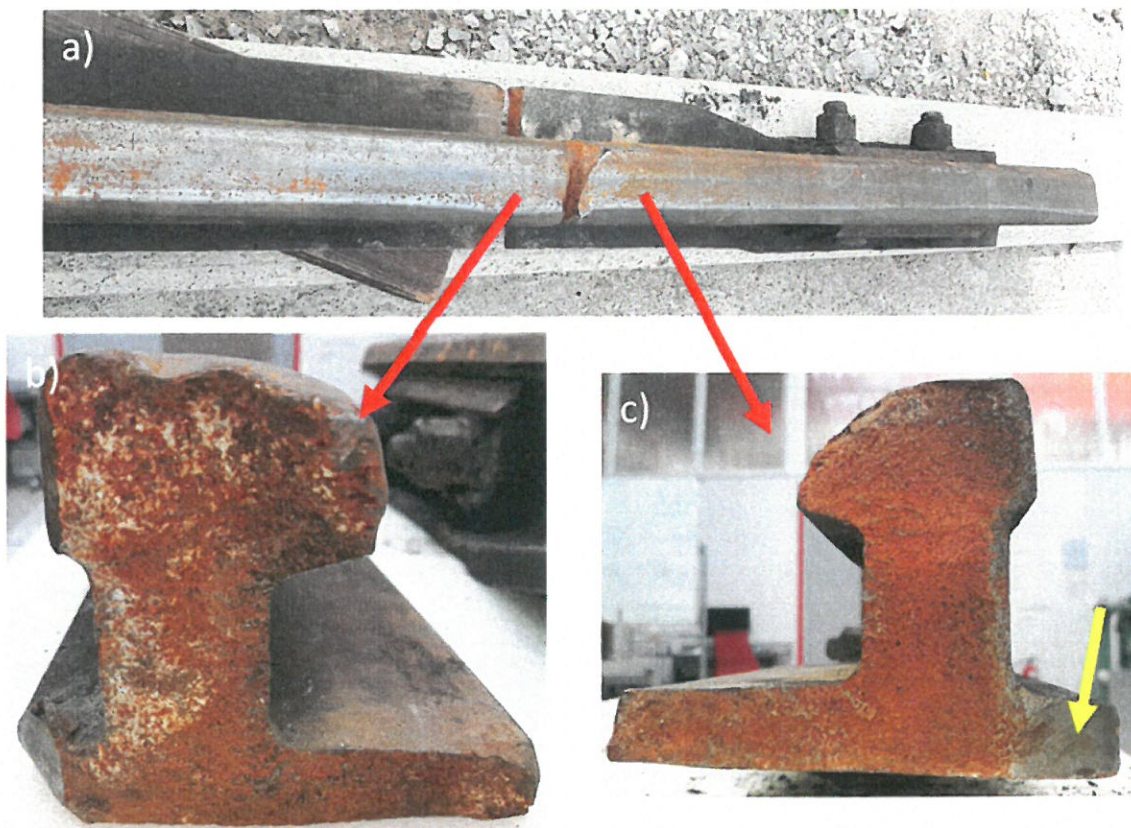
Vizualna pregled prelomnih površin ostrice kretnice v laboratoriju s prostim očesom ter manjšimi povečavami razkriva lokacijo začetka preloma ostrice. Do preloma ostrice kretnice je prišlo približno 450 mm od sredine podpore na strani tirnice. Tirnica 49E1 je na sliki (Slika št. 29št. 29a) na desni strani. Tirnica se konča med vijakoma, kjer se na zvarnem spoju začne ostrica kretnice 49E1A1. V začetnem delu ima ostrica - kretnice isti presek kot tir tipa 49E1 nato pa se po prehodu le ta spremeni v tip 49E1A1. Mesto zvarnega spoja je ojačano z dvema ploščama, ki sta pritrjeni z dvema vijakoma na tirnico in ostrico. Slika št. 29št.

29b prikazuje poškodovano površino preloma ostrice kretnice na strani prve drsne blazinice. Ta del ostrice je ob iztirjenju odtrgalo in ga je vlakovna kompozicija močno poškodovala. Slika št. 29c prikazuje površino preloma ostrice kretnice na strani vpetja. Na sliki je videti na spodnjem desnem robu ostrice začetno mesto razpoke, ki se nahaja v nogi ostrice, na spodnji strani, približno 10 mm od desnega zunanega roba (označeno z rumeno puščico). S prostim očesom drugih sekundarnih razpok ni zaznati. Ob prelomni površini ostrice sta ploskvi močno oksidirani.

Začetno mesto nastanka razpoke ni na robu noge, temveč se nahaja približno 10 mm od zunanega roba ostrice. Spodnja površina noge ostrice je deformirana, glede na sledi je do deformacije prišlo po prelomu, saj je odstranjena oksidirana površina in vidna ukrivljenost materiala.

Slika št. 29: Obe prelomni površini ostrice kretnice z označenim začetnim mestom nastanka razpoke na vpetem delu ostrice.

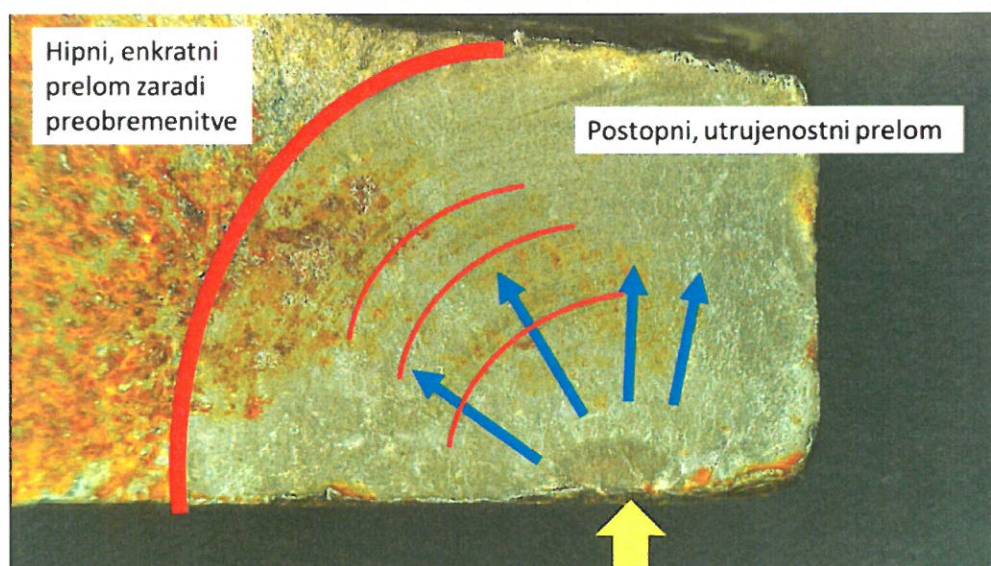
Slika št. 30: Področje začetnega mesta nastanka razpoke. Z rumeno puščico je označeno mesto nastanka razpoke, sledi postopnega napredovanja razpoke nakazujejo rdeče ukrivljene linije, smeri napredovanja razpoke pa kažejo modre puščice.

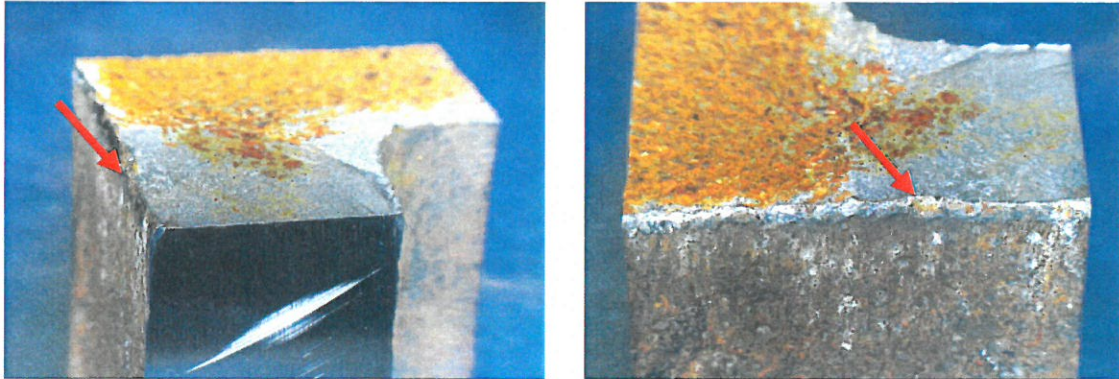
Slika 31: Sledi plastične deformacije po prelomu

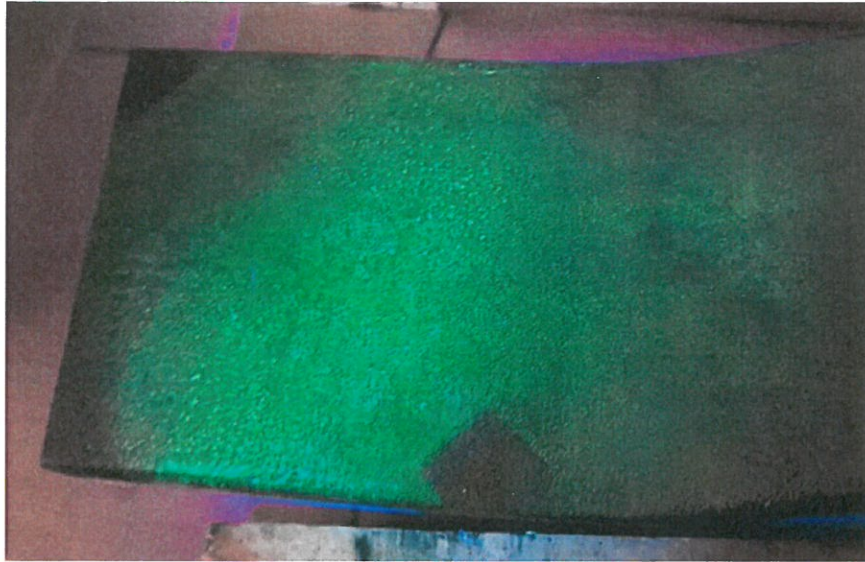
Slika št. 37: Spodnja površine noge ostrice-kretnice po spremembi prereza iz 49E1 na 49E1A1.

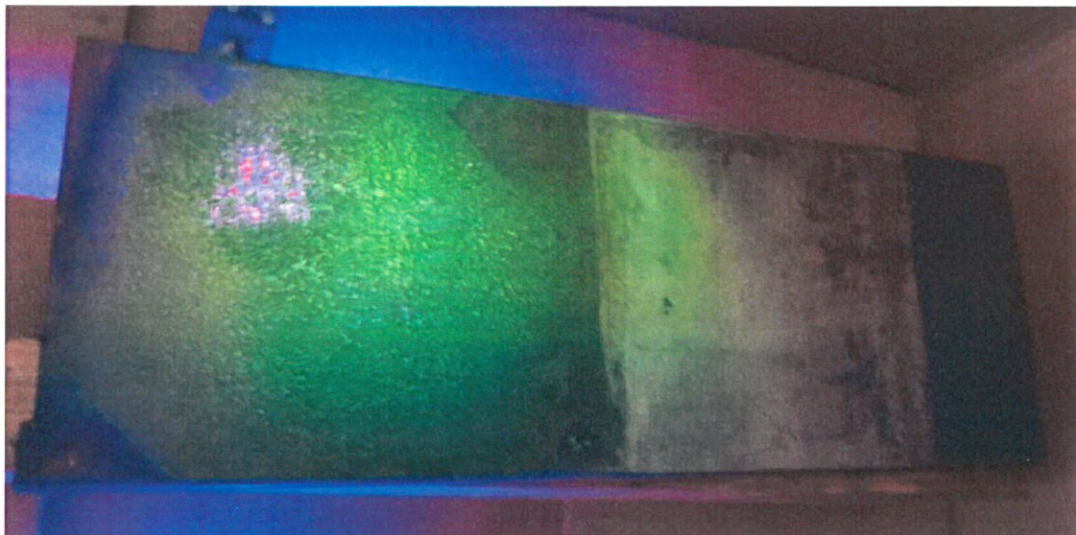
Slika št. 38: Spodnja površine noge prostega dela ostrice-kretnice.

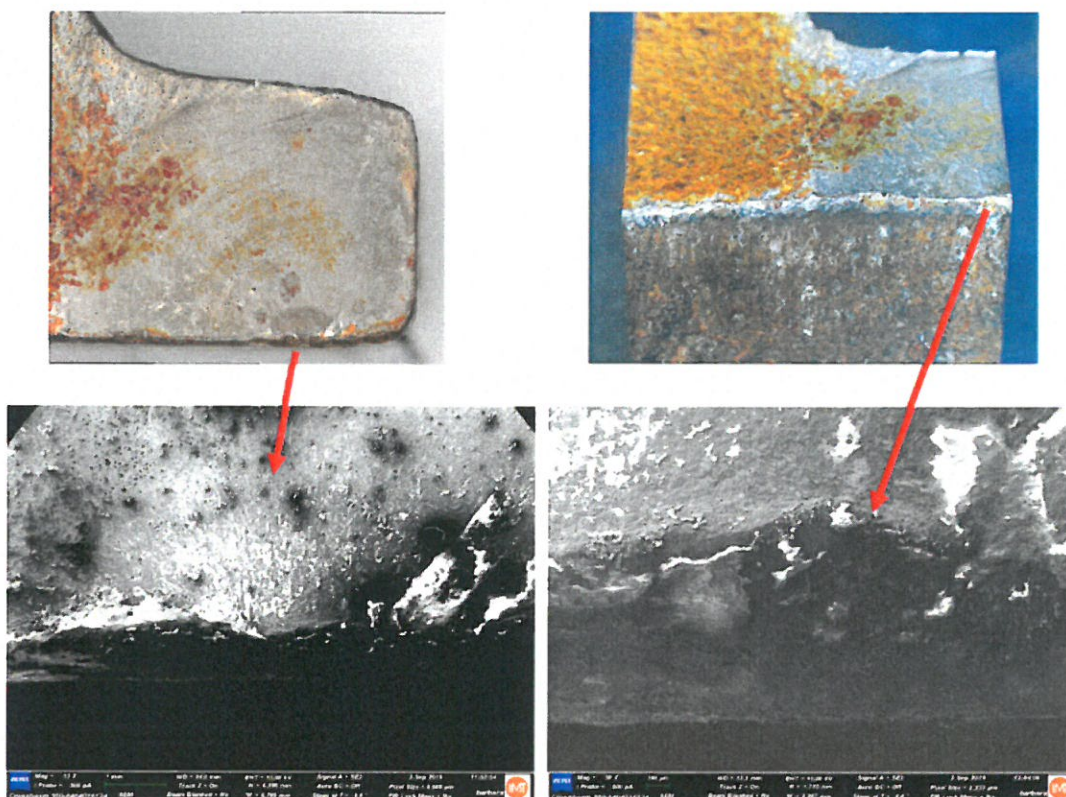
Slika št. 40: Prelomna površina ob mestu iniciala razpoke.

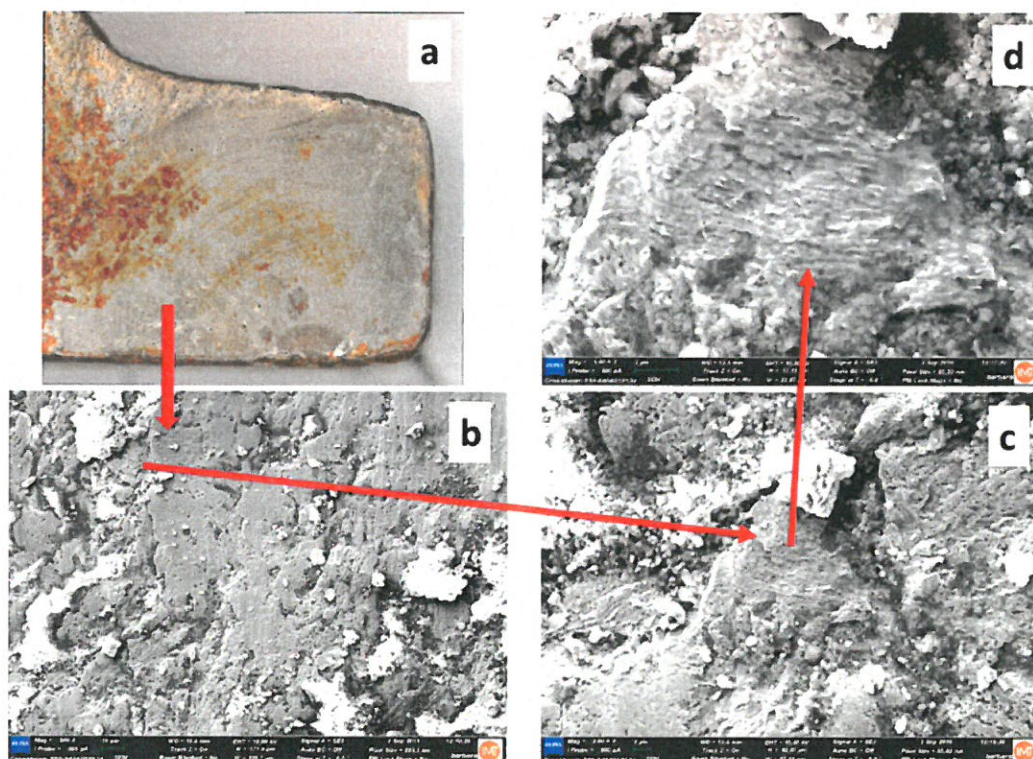
Slika št. 41: Prelomna površina na mestu utrujenostnega preloma.

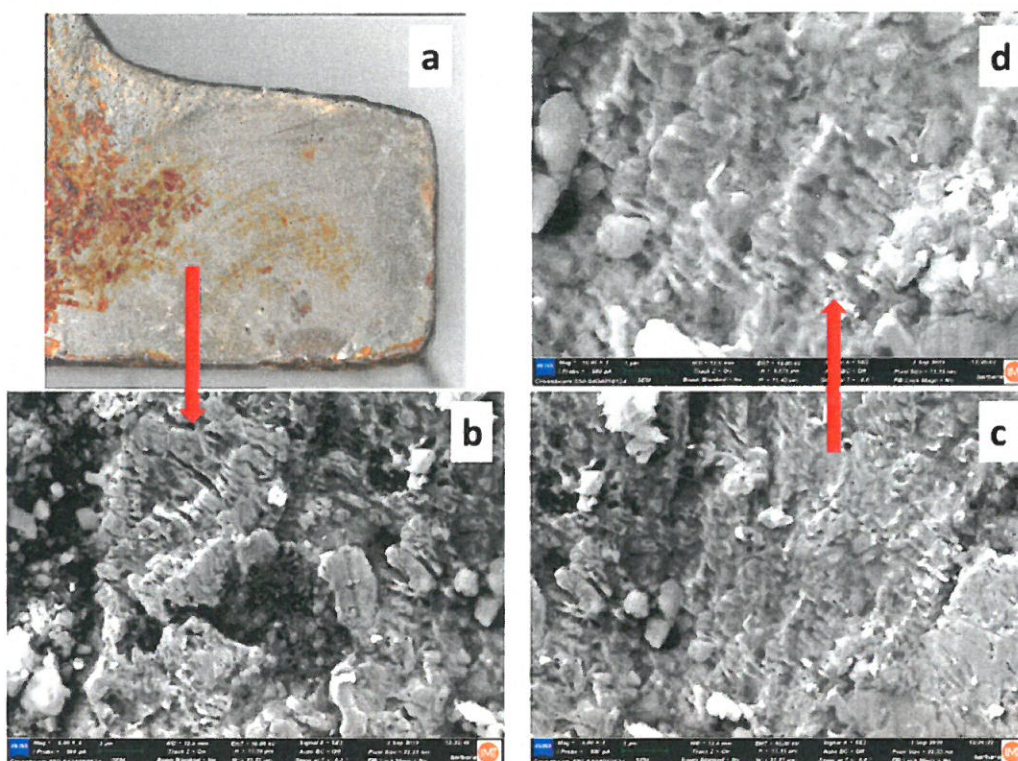
Slika št. 42: Prelomna površina na mestu utrujenostnega preloma.

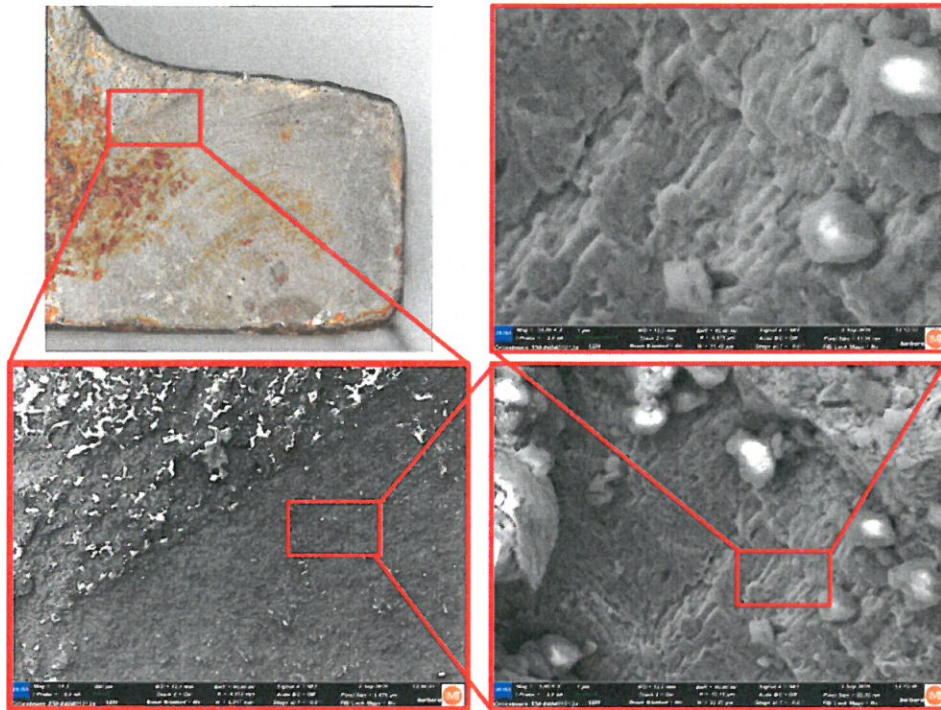
Na naslednji strani na dveh slikah (Slika št. 4343 in Slika št. 4444) je prikazana prelomna površina na prehodu iz utrujenostnega dela preloma v hipni del preloma. Slika št. 43 prikazuje področje, kjer je razpoka še vedno napredovala zaradi dinamičnih obremenitev ob prehodu kolesa preko ostrice. Še vedno so na prelomu vidne stopnice oziroma sledi postopnega napredovanja razpoke. Slika št. 4444 pa prikazuje področje, kjer je razpoka napredovala v enem koraku zaradi preobremenitve materiala oziroma zaradi prekoračitve napetosti, ki je bila kritična za napredovanje razpoke. Prelomna površina se od prejšnjih slik razlikuje v tem, da so jasno vidne cepilne ravnine v mikrostrukturi materiala in ni več zastojnih linij ali sledi postopnih korakov napredovanja razpoke.

Slika št. 43: Prelomna površina na prehodu iz utrujenostnega dela preloma v hipni del preloma

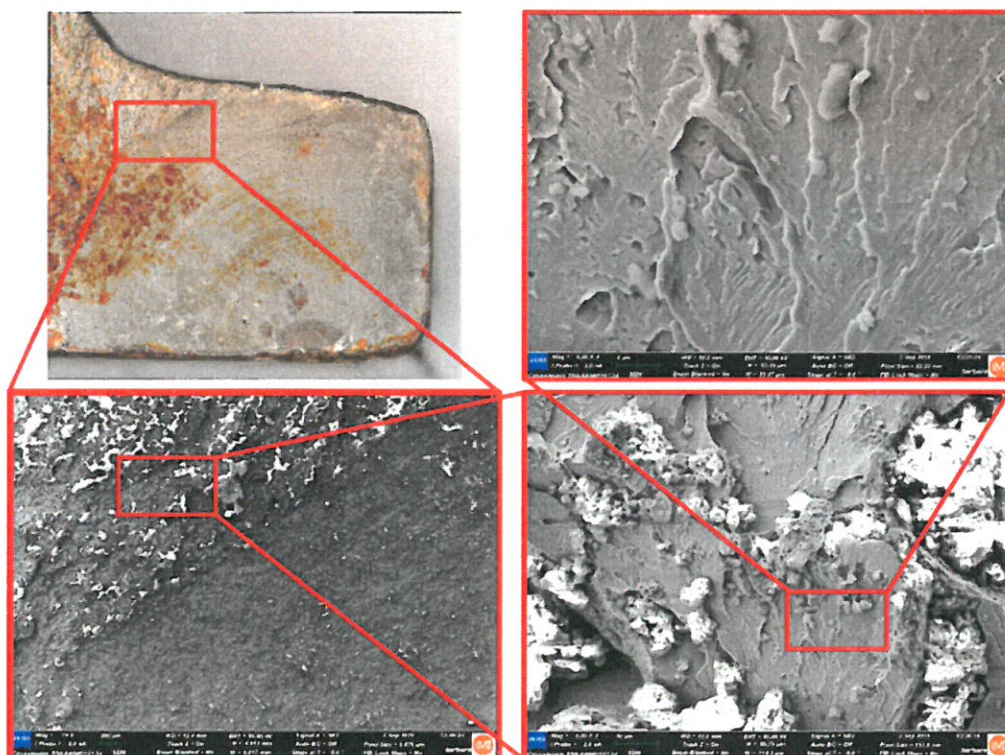
Slika št. 44: Prelomna površina na prehodu iz utrujenostnega dela preloma v hipni del preloma

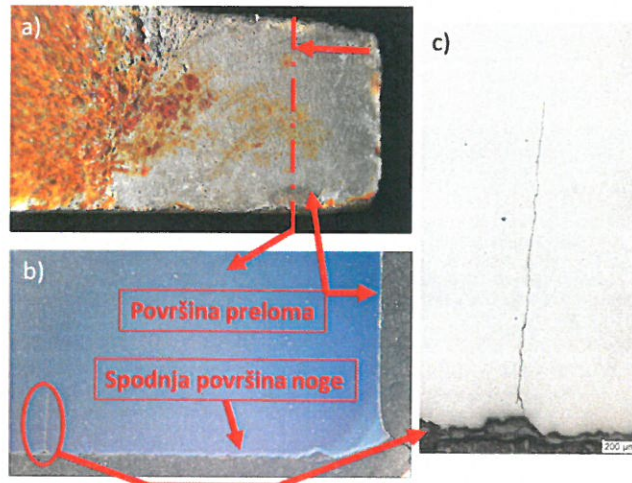
ostala pa raste med njenim delovanjem, ko je izpostavljena zunanjim vremenskim vplivom (Slika št. 51). Zaradi izpostavljenosti vremenskim vplivom je na ostrici prišlo tudi do korozije, ki je na površini ostrice povzročila manjše zajede, ki ob dinamičnem obremenjevanju lahko predstavljajo tudi inicial za nastanek razpoke. Na eni od takšnih zajed je nastala tudi sekundarna razpoka (Slika št. 45št. 45c).

Slika št. 45: Površina preloma ostrice kretnice z označenim mestom prereza a), površina prereza s sekundarno razpoko b) in posnetek sekundarne razpoke c).

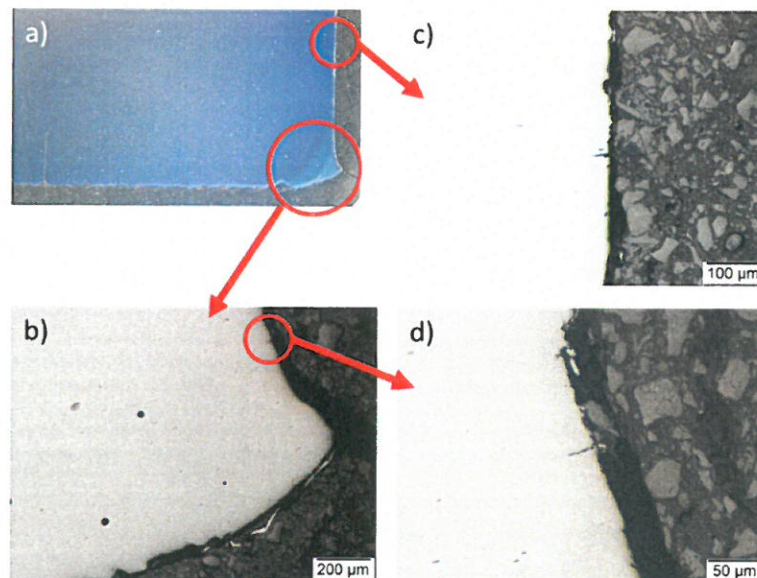
Slika št. 46: Površina prereza ob glavnem prelomu ostrice a), deformiran rob ob začetku glavne razpoke b) in prerez površine preloma prek sulfidnih vključkov.

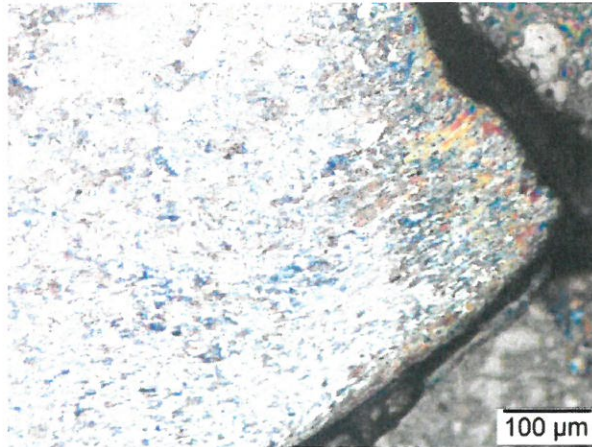
Slika št. 47: Hladno deformirano mesto na lokaciji začetka razpoke.

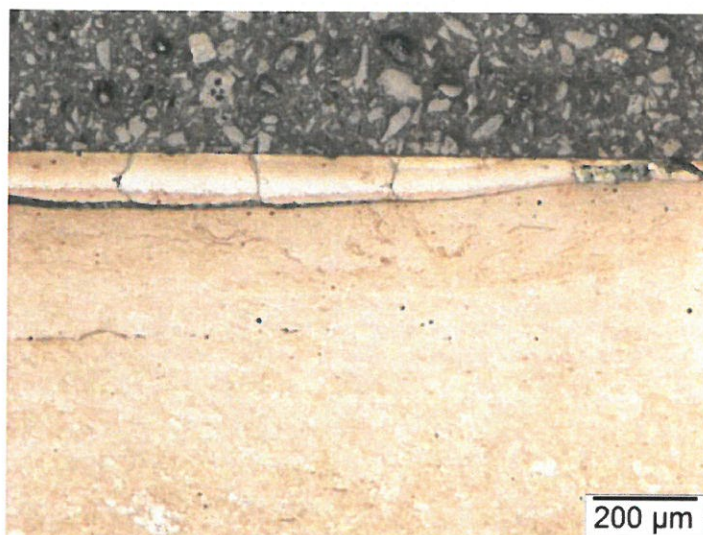
Slika št. 50: Močno deformirana mikrostruktura v glavi ostrice.

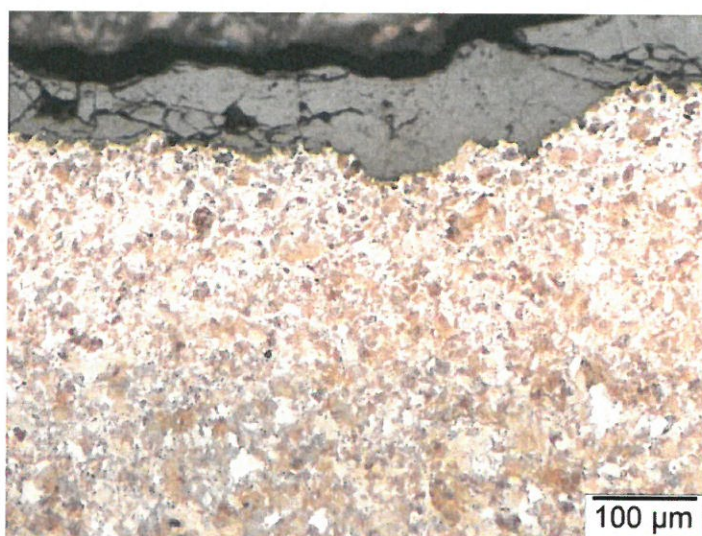
Slika št. 51: Oksidna plast na zunanji površini ostrice ter vidna plast razogljčenja ob površini.

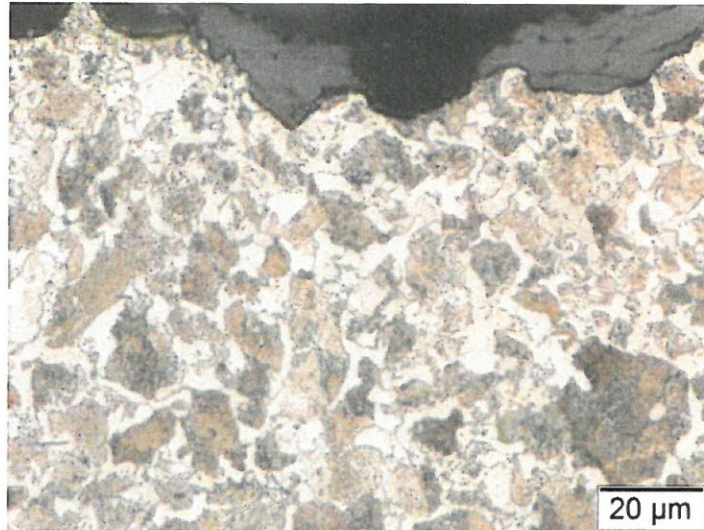
Slika št. 52: Korozijske zajede ter oksidna plast na površini ostrice.

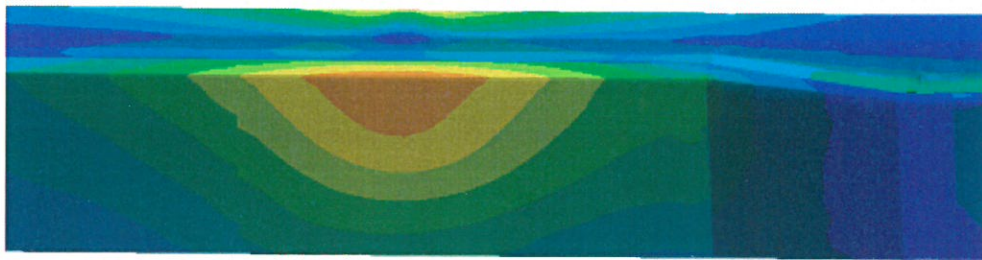
Preračuni so se izvedli s posedanjem podpor v tem rangu in dobili na mestu, kjer je prišlo do preloma ostrice najvišje natezne napetosti med 110 MPa in 250 MPa. Pri teh preračunih se ni upoštevalo bočnih obremenitev, ki nastanejo zaradi centrifugalne sile ob vožnji skozi krivino z radijem 300 m. Po izračunih bi to lahko doprineslo dodatnih cca. 50 MPa obremenitve.

Na podlagi izvedenih preračunov z metodo končnih elementov je mogoče zaključiti, da med vožnjo vlakov v ostrici dejansko pride do največjih napetosti ravno na mestu kjer je prišlo do preloma. Ob upoštevanju najslabše togosti podpor (največje posedanje) lahko največje natezne napetosti dosežejo celo do 300 MPa.

Slika št. 54: Primer vzdolžne porazdelitve nateznih napetosti na mestu porušitve ob obremenitvi.

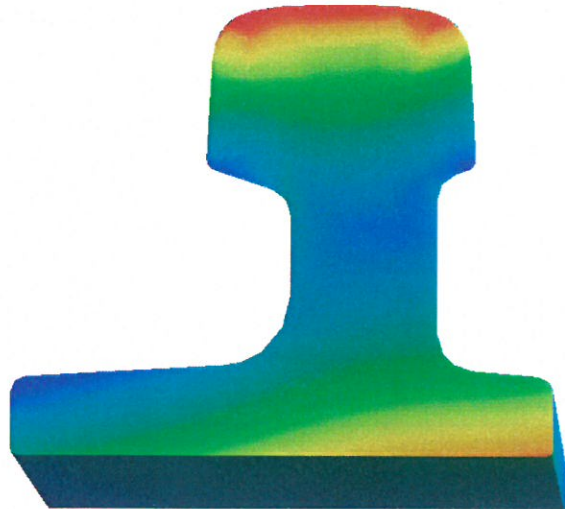
Slika št. 55: Primer prečne porazdelitve nateznih napetosti na mestu porušitve ob obremenitvi.

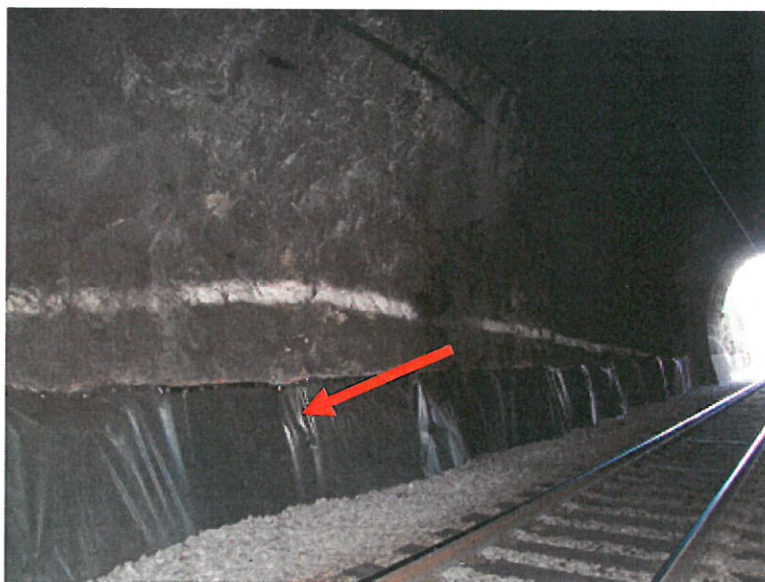
Slika št. 56: Rdeča puščica prikazuje zaščitno prevleko – platno, ki preprečuje pronicanje nevarnih snovi pod spodnji ustroj proge

Neposredno po nastanku nesreče se je vzpostavil železniški promet v postaji Hrastovlje tako, da se je kretnica št. 1 izgradila, v predoru pa se je pod spodnji ustroj proge ter na stene predora namestila zaščitna prevleka – platno iz umetnih mas, ki onemogočajo pronicanje nevarnih snovi v tla pod spodnji ustroj proge.

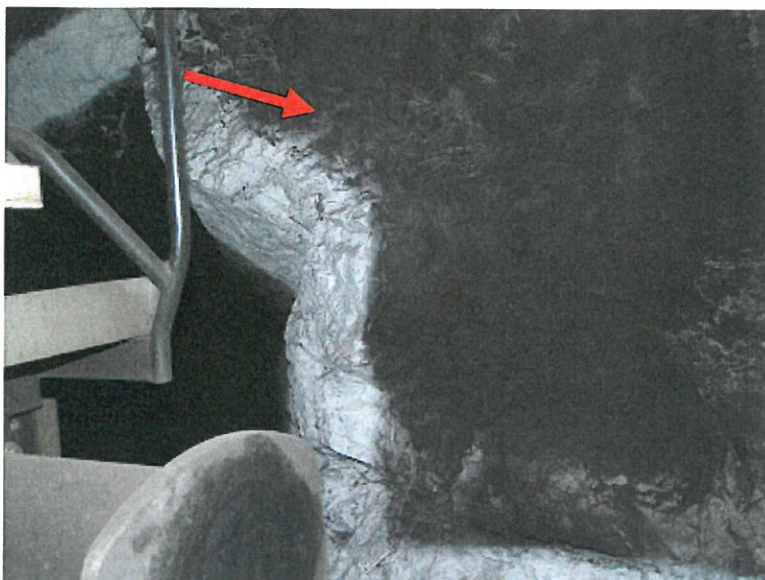
Med preiskovalnim postopkom se je ugotavljal tudi vzrok za predrtnje plašča cisterne 7. iztirjenega vagona Zans št. 37847836264-3 iz katere je v okolje steklo 7611 l kerozina. Na mestu, kjer je druga cisterna ob nagibu podrsala po steni predora, je obod predora v skalnih izboklinah.

Slika št. 57: Rdeča puščica prikazuje skalno izboklino, po kateri je podrsal plašč cisterne 7. vagona, ki se je na zaščiti vara pločevinastih plošč razmaknil

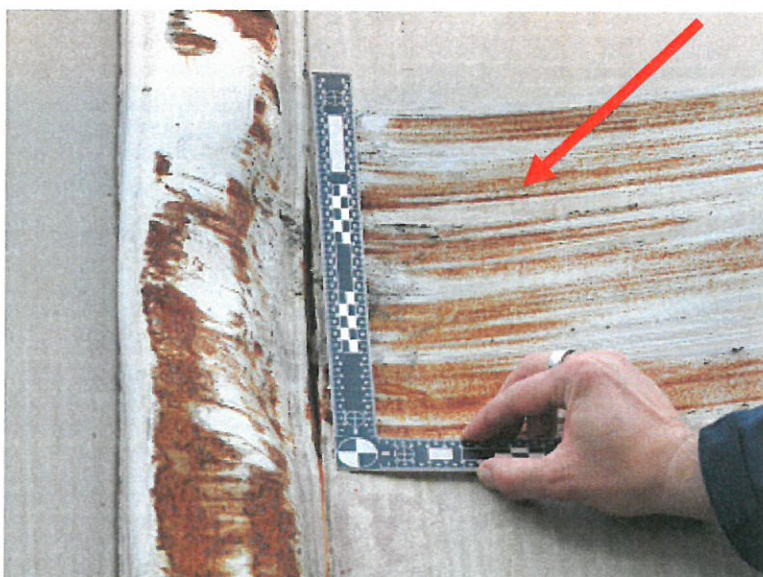
Slika št. 58: Rdeča puščica prikazuje razpoko plašča cisterne na varu spoja pločevine
