REPUBLIKA SLOVENIJA  
**MINISTRSTVO ZA INFRASTRUKTURO**

SLUŽBA ZA PREISKOVANJE LETALSKIH, POMORSKIH IN ŽELEZNIŠKIH NESREČ IN INCIDENTOV

**KONČNO POROČILO O PREISKAVI NESREČE V ŽELEZNIŠKEM PROMETU –  
IZTIRJENJE MEDNARODNEGA TOVORNEGA VLAKA ŠT.: 41914, NA KRETNICI  
ŠT.: 1, V KM 509.358, POSTAJE RIMSKE TOPLICE, DNE 14.08.2019, OB 17.20 URI**

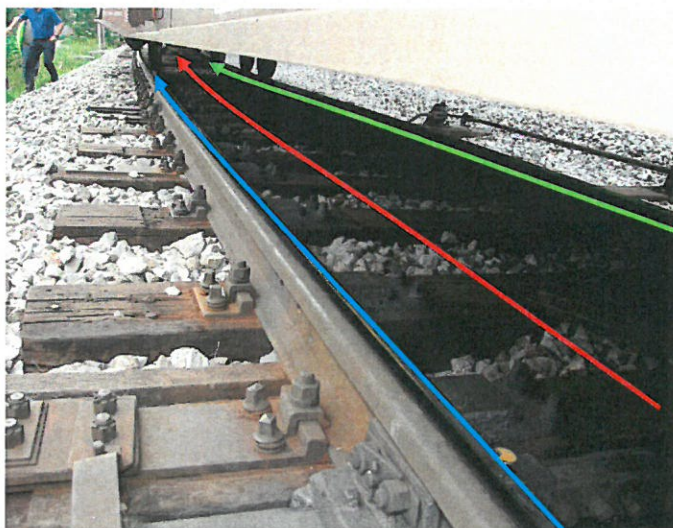
Slika št. 3: Kretnica št. 1 postaje Rimske Toplice, rdeča puščica prikazuje smer vožnje vlaka št. 41914, modra levo ostrico v smeri vožnje vlaka, zelena pa desno osnovno tirnico v smeri vožnje vlaka.

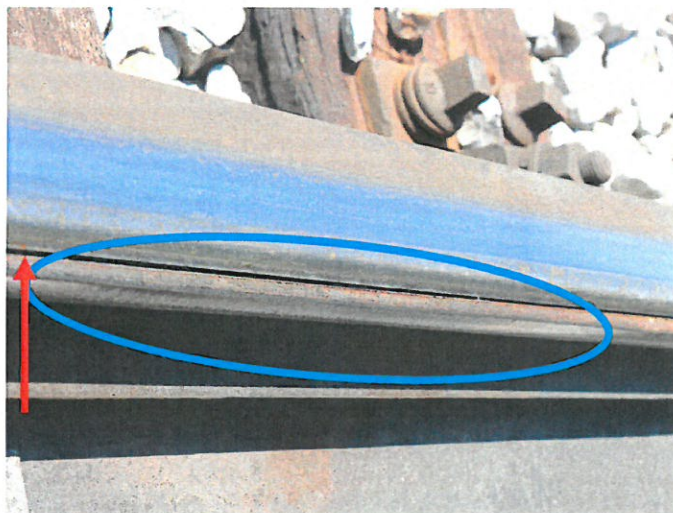
Slika št. 4: Rdeča puščica prikazuje pričetek sledi naplezanja levih koles vseh treh osi prvega podstavnega vozička vlakovne lokomotive, moder romb pa odstružen rob leve ostrice kretnice št. 1 nasproti deformirane glave osnovne desne tirnice.

Fotografiji št. 4 je posneta med ogledom kraja nesreče neposredno po dogodku, fotografija št. 5 pa ob izmeri izgrajene kretnice sestavljene na odru.

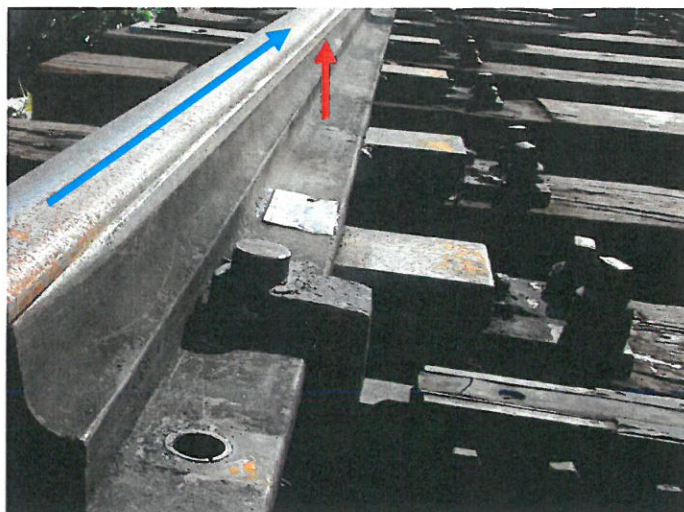
Slika št. 5: Rdeča puščica prikazuje pričetek sledi naplezanja vencev levih koles na glavo leve ostrice kretnice št. 1 med drugim in tretjim pragom, modra pa smer vožnje vlaka št. 41914.

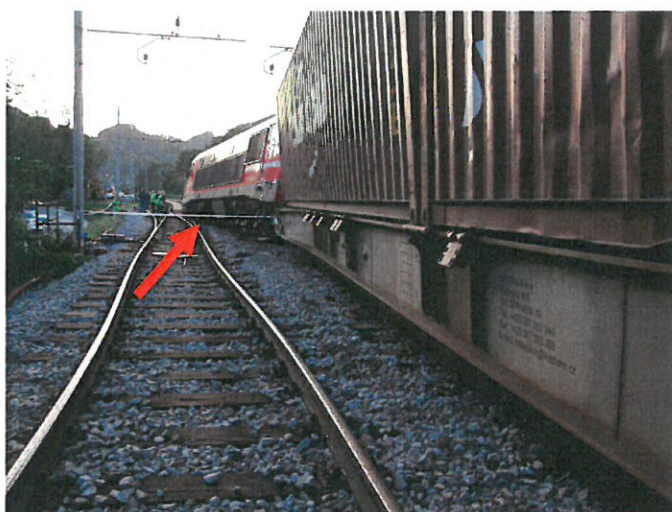
V vlaku št. 41914 je iztirila celotna vlakovna lokomotiva, prvi vagon Sggnss št.: 33 54 4576632-2 pa je s prvim desnim odbojnikom zajahal zadnji desni odbojnik vlakovne lokomotive zaradi česar je po zaustavitvi ostalo desno kolo prve osi, prvega podstavnega vozička privzdignjeno cca 12 cm nad glavo tirnice.

Slika št. 9: Rdeča puščica prikazuje iztirjeno vlakovno lokomotivo.

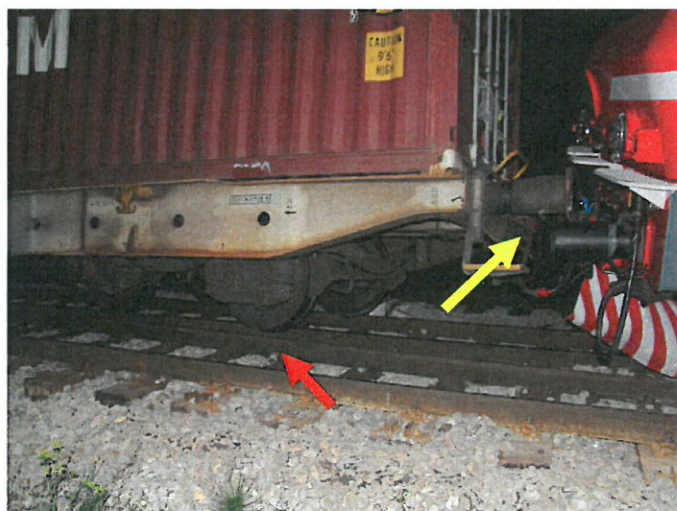
Slika št. 10: Rdeča puščica prikazuje privzdignjeno desno kolo prve osi prvega vagona za vlakovno lokomotivo, rumena pa zajahan desni odbojnik čela vagona na desni odbojnik sklepa lokomotive.

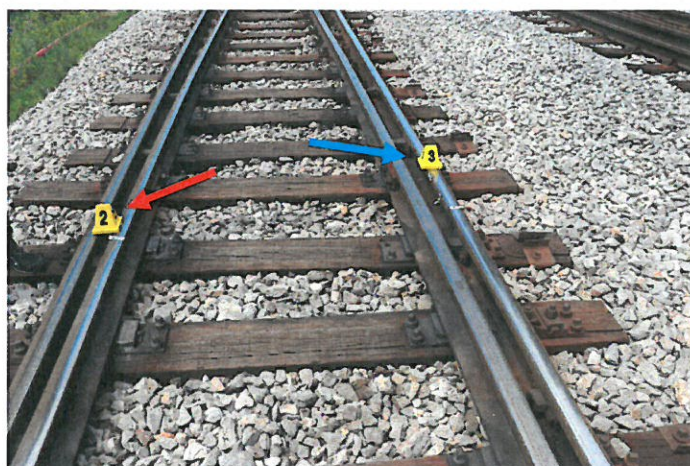
Vlak je iztiril po naplezanju vencev levih koles, vseh treh osi, prvega osnovnega vozička, vlakovne lokomotive v smeri vožnje vlaka, na glavo ostrice, 1,5 m od vrha odklonske leve ostrice kretnice št. 1, v km 509.350,4. Naplezana kolesa so po žlebu med ostrico in osnovno tirnico zapeljali do točke, kjer se ostrica in osnovna tirnica konstrukcijsko odmikata zaradi česar so kolesa v km 509.359,5 zapeljala v prostor med osnovne tirnice in ostrice.

Slika št. 11: Rdeča puščica prikazuje oznako št. 2, ki označuje točko zdrsa levih koles med levo ostrico in levo osnovno tirnico, modra pa oznako št. 3, ki označuje točko zdrsa desnih koles med desno ostrico in desno osnovno tirnico.

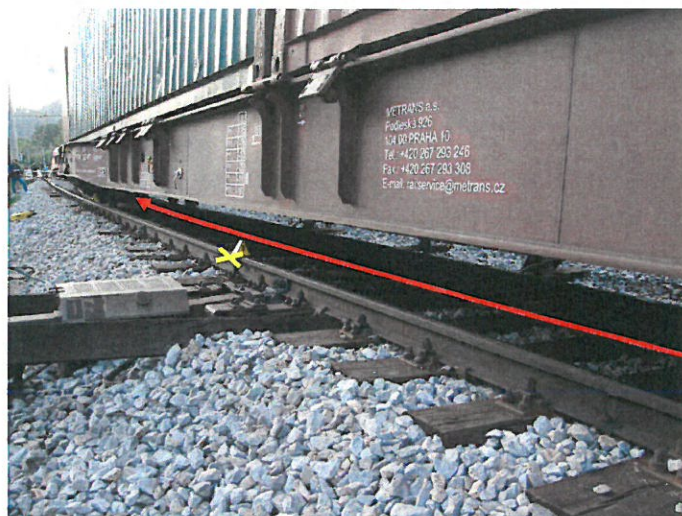
Slika št. 12: Rdeča puščica prikazuje smer vožnje vlaka št. 41914 preko kretnice št. 1, rumeni križ pa točko naplezanja koles na glavo leve ostrice med 2. in 3. pragom kretnice.

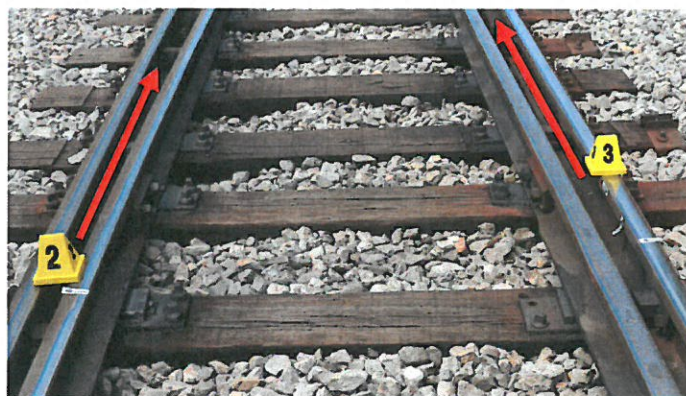
Vlak št. 41914 je z vlakovno lokomotivo 363-013 vozil ob navozu na kretnico št. 1 s sledilnimi venci levih koles vseh treh osi prvega podstavnega vozička naplezal na glavo leve odklonske ostrice. V nadaljevanju vožnje je vlakovna lokomotiva s sledilnimi venci naplezanih levih koles vseh treh osi prvega podstavnega vozička zapeljala v žleb med ostrico in osnovno tirnico. V točki konstrukcijskega odmika ostrice od osnovne tirnice so venci levih koles vseh treh osi prvega podstavnega vozička zapeljali v prostor med ostrico in osnovno tirnico. Neposredno za tem so iz osnovne desne tirnice v tir iztirila desna kolesa osi prvega podstavnega vozička.

Slika št. 17: Rdeči puščici označujeta smer vožnje koles osi podstavnega vozička, ki so iztirila, označevalec št 2 označuje sled na tirnici kamor so se zapeljale in iztirila leva kolesa, v prostor med levo ostrico in levo osnovno tirnico, označevalec št. 3 pa prostor, kamor so iztirila desna kolesa med desno ostrico in desno osnovno tirnico.

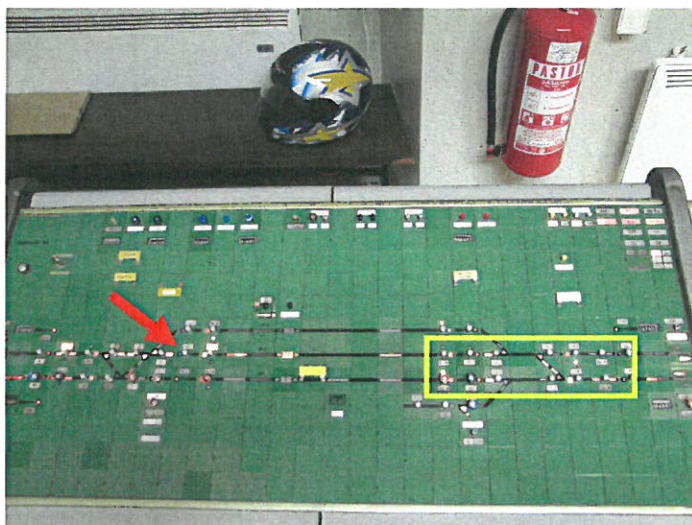
Slika št. 19: Rdeča puščica prikazuje postavljen izvozni signal IS 22 rumeni pravokotnik pa lego kretnic na območju kretnic »A« strani postaje, neposredno po nastanku nesreče.

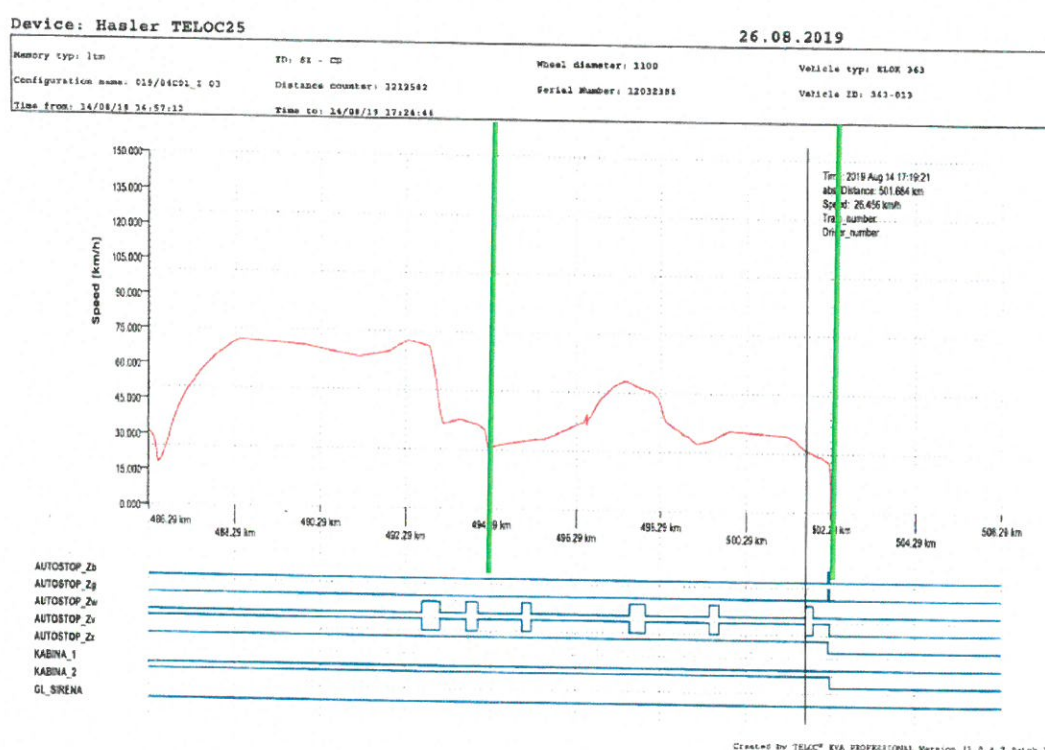
Od 17:19:21 pa do 17:20:44 ure je evidentiran konstantni (počasni) padec hitrosti iz 26 km/h na 21 km/h.

Pri hitrosti 21 km/h je evidentirano intenzivno zmanjševanje hitrosti do zaustavitve čela vlakovne lokomotive 363-013, v km 509.434.

Slika št. 20: Med zelenima navpičnicama je območje na katerem je bila opravljena analiza zapisa vožnje vlaka št. 41914.

Iz rezultatov analize vožnje vlaka št. 41914 z dne 26.08.2019 je mogoče z gotovostjo trditi, da za naplezanje levih koles, vseh treh osi, prvega osnovnega vozička vlakovne lokomotive vlaka št. 41914, ni vzrok v prekoračeni hitrost ali dinamiki vožnje vlaka.

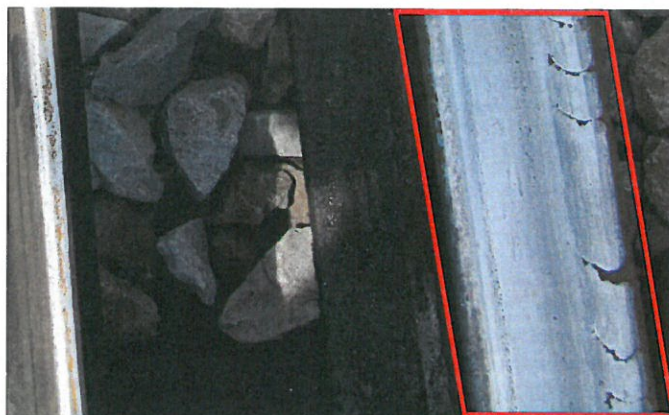
Neposredni vzrok za naplezanje levih koles, vseh treh osi prvega osnovnega vozička vlakovne lokomotive št.: 91 1 79 363013-8, s sledilnimi venci na glavo leve ostrice kretnice št. 1 postaje Rimske Toplice, ki so neposredno za tem zdrsnila v žleb med levo ostrico ter osnovno tirnico, 1,5 m od vrha ostrice, v smeri vožnje vlaka št. 41914, med uvažanjem na tir št. 2 postaje Rimske Toplice, je razvlečen material glave osnovne desne tirnice v levo in v desno, ter formiran kot glave tirnice, ki se je s časoma prilagodil stožčasti - konusni obliki tekalne površine koles tirnih vozil.

Slika št. 23: Rdeči romb prikazuje deformacijo glave desne osnovne tirnice kretnice št. 1, ki se je bila nasproti točke naplezanja sledilnih vencev levih koles prvega osnovnega vozička vlakovne lokomotive 363-013, vlaka št. 41914.

Posredni vzrok za naplezanje levih koles na levo ostrico, 1,5 m od vrha ostrice kretnice št. 1, je položaj kretnice, ki je bila vgrajena na neugodnem mestu. Kretnica je bila vgrajena na območju prehoda proge iz desne krivine v premo. Zaradi področja vgradnje v desni krivini je bila leva stran kretnice nadvišana, težišče železniških vozil se zato med vožnjo vozil iz smeri Zidani Most, preko kretnice koncentrija na spodnjo desno tirnico, še posebej izrazito se to odraža pri vožnjah v odklon. Glavo spodnje desne osnovne tirnice med vožnjo vozil v odklon kolesa gnetejo in jo sploščajo. Med gnetenjem glave tirnice se le ta sčasoma razvleče v levo iz v desno, hkrati pa se deformira tudi kot na tekalni

1. pred intenzivnejšimi vožnjami v odklonsko lego preko kretnic, ki so zaradi dotrajanosti predvidene za zamenjavo, je potrebno opraviti nujna vzdrževalna dela, s katerimi se bo zmanjšalo tveganje med vožnjo tirnih vozil;
2. za vsak posamezni kretniški element je priporočeno izdelati postopke o spremljanju in nadzorovanju tveganja;
3. med monitoringom kretniških elementov je potrebno ugotavljati deformacije in obrabe osnovnih tirnic, še posebej v območjih kretnic, katera so glede tveganja najbolj izpostavljena (območja v krivinah).

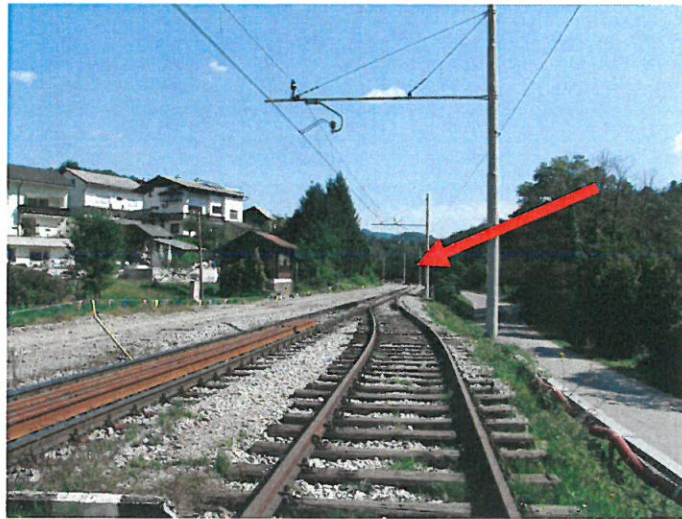
Slika št. 24: Rdeča puščica prikazuje področje izgrajene kretnice št. 1.

Promet vlakov se je po 20.08.2019 odvijal po tiru št. 1. Na »B« strani postaje je bila zgrajena nova kretniška zveza iz tira št. 1 na nepravi tir D30. Uvozi vlakov

iz desnega tira D30 med postajama Rimske Toplice in Laško so se v postajo Rimske Toplice odvijali po novozgrajenih kretnicah št. 6 in 7.

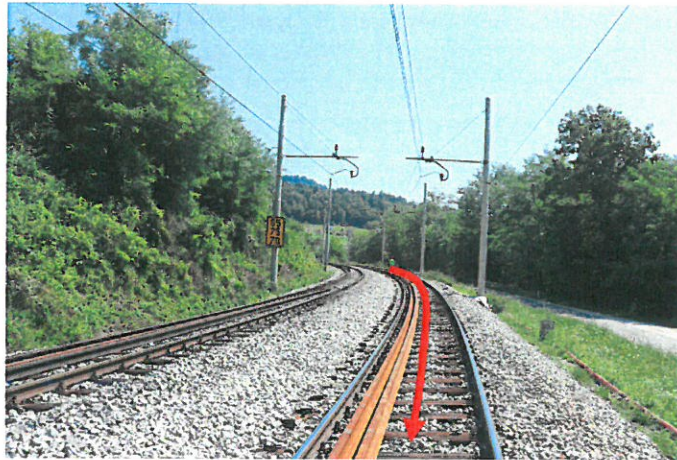
Kretnica št. 1 je vgrajena na območju prehoda proge iz desne krivine. Ker je kretnica vgrajena v desni krivini je leva stran kretnice v nadvišanju, težišče vagona se zato med vožnjo preko kretnice prenaša na spodnjo desno tirnico.

Slika št. 25: Rdeča puščica prikazuje potek proge neposredno pred kretnico št. 1.
