SLUŽBA ZA PREISKOVANJE LETALSKIH, POMORSKIH IN ŽELEZNIŠKIH NESREČ IN INCIDENTOV

Številka: 375-9/2019/3

**KONČNO POROČILO O PREISKAVI NESREČE V ŽELEZNIŠKEM PROMETU –  
TRČENJE LOKALNEGA POTNIŠKEGA VLAKA ŠT. 3281, V CESTNO TOVORNO  
MOTORNO VOZILO, NA NIVOJSKEM PREHODU ZAVAROVANEM S  
POLZAPORNICAMA, MED POSTAJAMA LJUBLJANA RAKOVNIK IN ŠKOFLJICA,  
V KM 146.457, DNE 25.05.2019, OB 07.43 URI**

LJUBLJANA, 25.05.2020

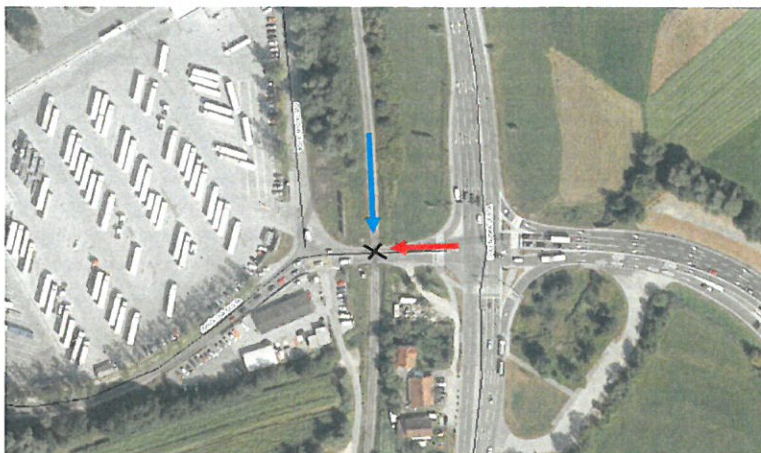
Slika št. 1: Rdeča puščica označuje vožnjo cestnega tovornega motornega vozila po Jurčkovi cesti iz smeri Dolenjska cesta v smeri trgovskega centra Rudnik, modra puščica smer vožnje potniškega vlaka št. 3281, ki je vozil iz smeri Ljubljana v smeri Novo mesto, črn križ pa točko trčenja.

Na spodnjem robu polzapornici je bilo ob ogledu kraja dogodka neposredno po nesreči več svežih sledi udarca polzapornice ob trd predmet (odkrušena barva). Sledi so nastale ob drsenju polzapornice po desnem, zgornjem robu hladilne tovarne enote cestnega tovornega motornega vozila, med spuščanjem

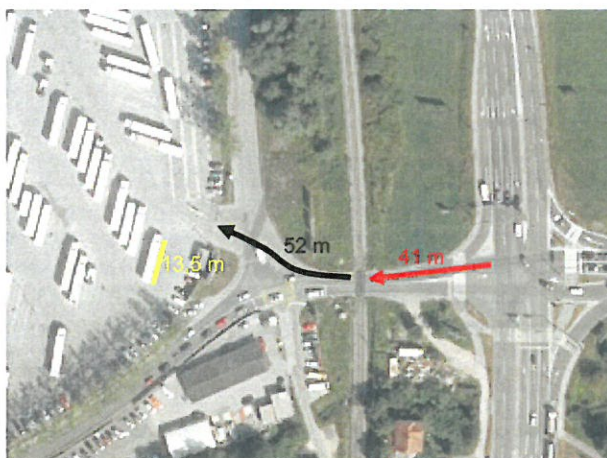
Pred nivojskim prehodom se iz obeh smeri nahaja cestno križišče, z izjemno gostim prometom, zaradi česar cestna vozila nivojski prehod pogosto prečkajo v strjeni koloni, kar predstavlja tveganje, da ob morebitnem zastoju katero od vozil obstane na železniškem tiru nivojskega prehoda.

Slika št. 2: Rdeča puščica označuje razdaljo od križišča Dolenske ceste do nivojskega prehoda, črna razdaljo od nivojskega prehoda do cestne zapornice parkirišča bivšega prevozniskega podjetja Viator-Vektor, rumena črta pa razdaljo klasičnega cestnega tovornega vozila s polpriklopnikom.

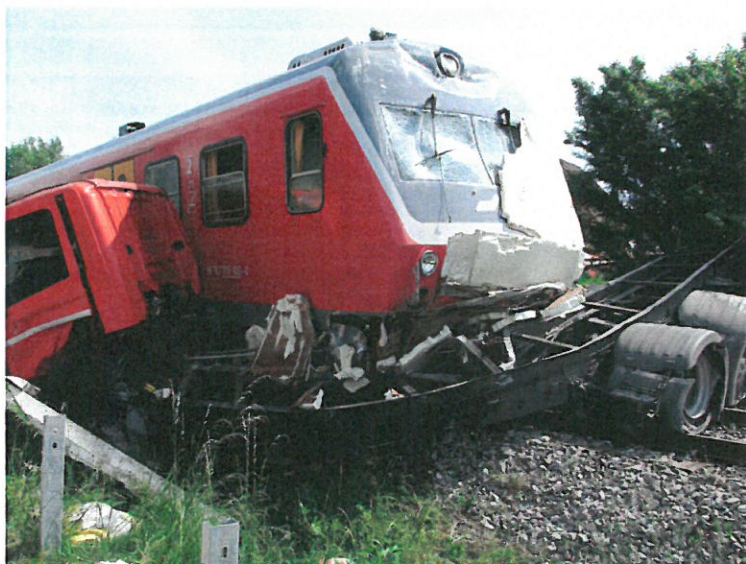
Slika št. 3: Posledice trčenja dizel motorne garniture s čelom krmilne enote DMG 715-105, v desni bok cestnega tovornega motornega vozila.

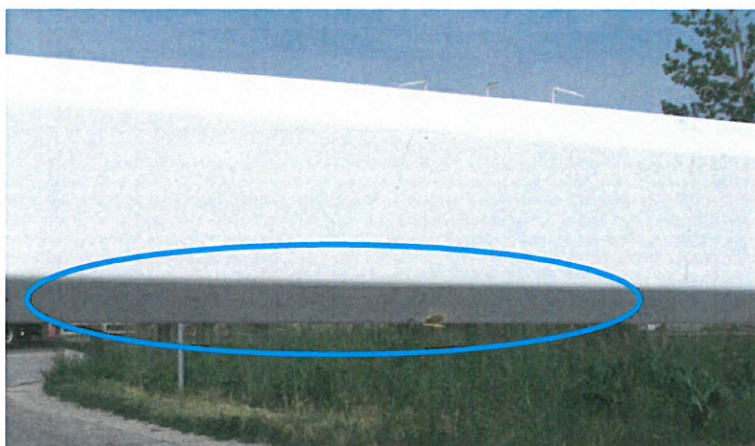
Med preiskovalnim postopkom je bilo na osnovi sledi na cestišču nivojskega prehoda ter na osnovi sledi na spodnji strani polzapornice dokazano, da se je cestno tovorno motorno vozilo nahajalo v nevarnem območju proge že med spuščanjem leve polzapornice. Leva polzapornica je bila na spodnji strani sveže podrsana, na robu je bila odkrušena barva.

Slika št. 5: Modri romb označuje sledi sveže odkrušene barve na spodnjem delu polzapornice, ki je med zapiranjem drsela po desnem zgornjem robu hladilne tovarne enote cestnega tovornega motornega vozila.

Fotografija št. 5 je bila posneta med ogledom kraja nesreče neposredno po dogodku.

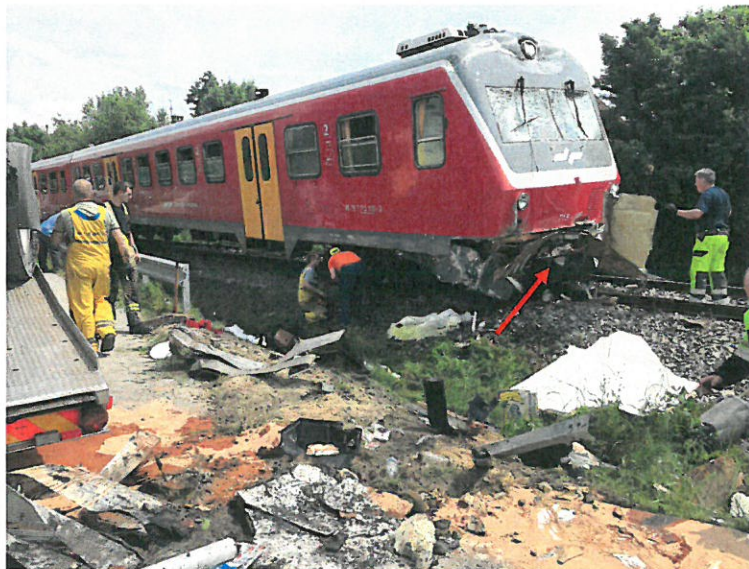
Na kraju samem se je ugotovilo, da je DMG 713/715-105 pogojno vozna. Na čelni strani krmilne enote DMG 715-105 je bila močno poškodovana avtomatska spenjača zaradi česar je bilo potrebno izločiti glavni zračni vod krmilne enote.

Slika št. 6: Rdeča puščica označuje poškodbo avtomatske spenjače na čelu krmilne enote DMG 715-105.

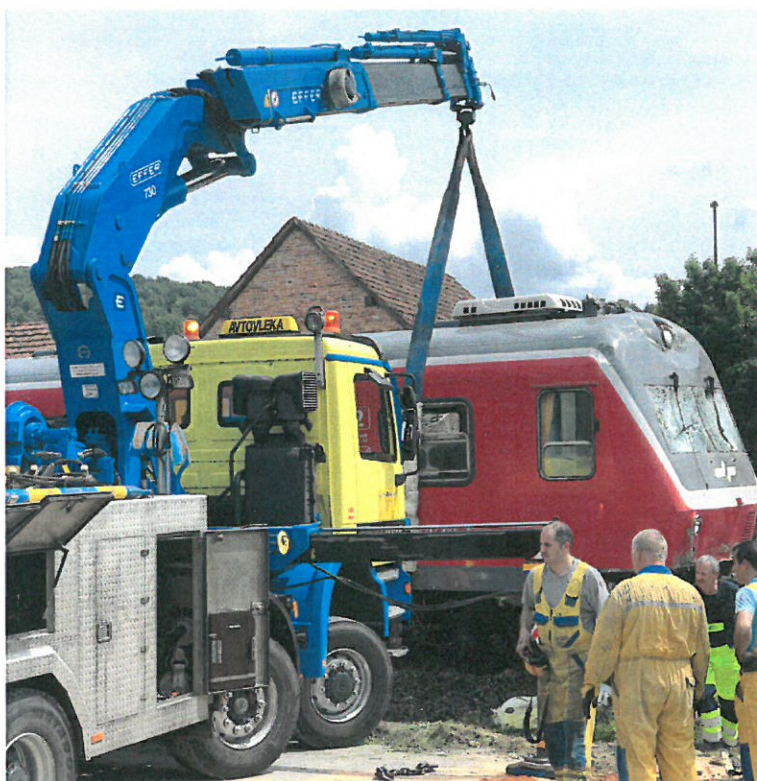
Iztirjeno krmilno enoto DMG 713-105 se je najprej poskušalo utiriti s pomočjo avtodvigala, ki je bilo naročeno za odstranjevanje razbitin cestnega tovornega motornega vozila. Ker se je poizkus izjalovil, je krmilno enoto utirila intervencijska skupina SŽ-VIT, d.o.o..

Slika št. 7: Prikaz poizkusa utirjenja iztirjene krmilne enote DMG 715-105.

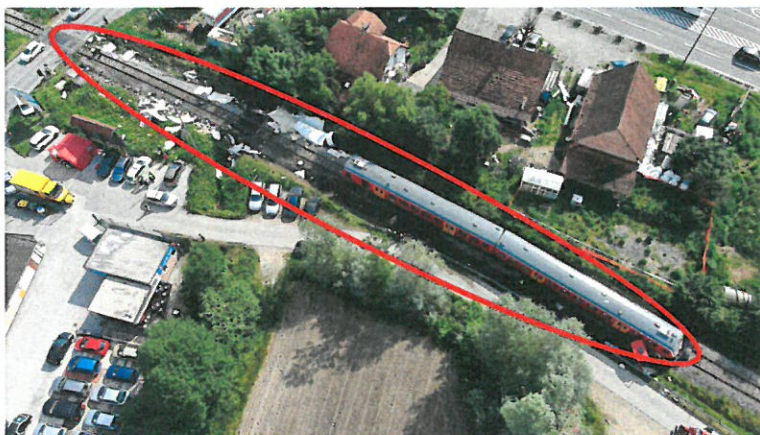
Tovorna hladilna enota cestnega tovornega motornega vozila se je med potiskanjem vlaka po trčenju pred seboj povsem uničila, razletela se je na kose, ki so nato obležali na progi od kraja trčenja do zaustavitve.

Slika št. 8: Rdeči romb prikazuje področje nahajanja razbitin tovarne hladilne enote cestnega tovornega motornega vozila.

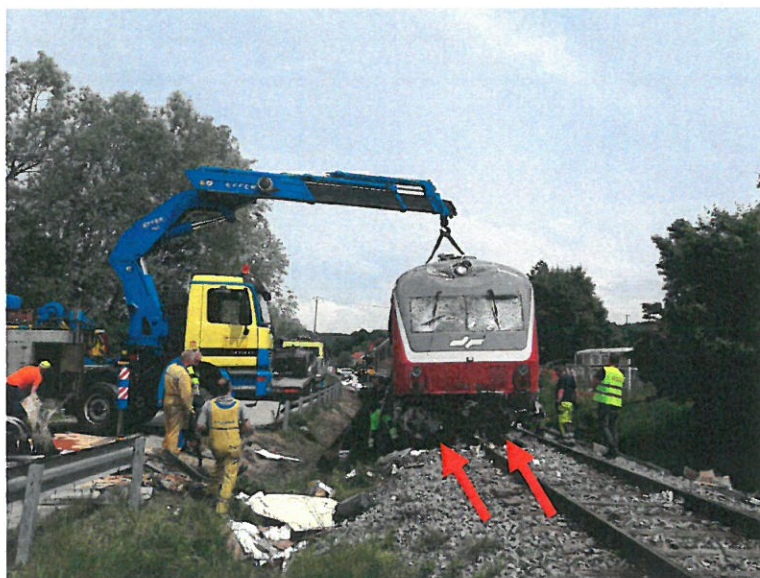
Po sledeh na progi je bilo ugotovljeno, da je prvi podstavni voziček krmilne enote DMG 715-105 iztiril v km 146.419, kar je 39 m od točke trčenja. Do zaustavitve po iztirjenju je vlak prepeljal 67,6 m. Skupna dolžina poti vlaka od trčenja do zaustavitve je bila 106,6 m.

Slika št. 9: Rdeči puščici prikazujeta iztirjeni kolesi prve osi prvega osnovnega vozička krmilne enote DMG 715-105.

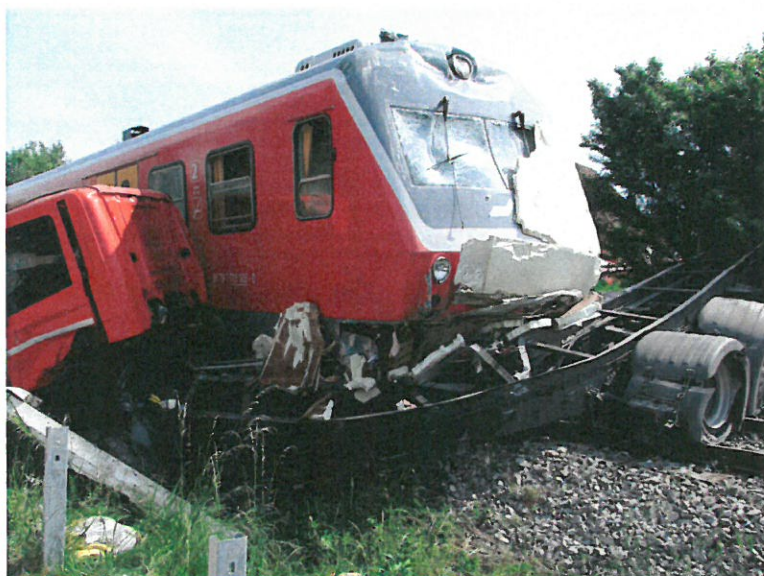
Krmilna enota DMG 715-105 je iztirila s prvim podstavnim vozičkom.

Slika št. 10: Prikaz posledic trčenja lokalnega potniškega vlaka št. 3281 v cestno tovorno motorno vozilo na NPr 146.5 med postajama Ljubljana Rakovnik in Škofljica.

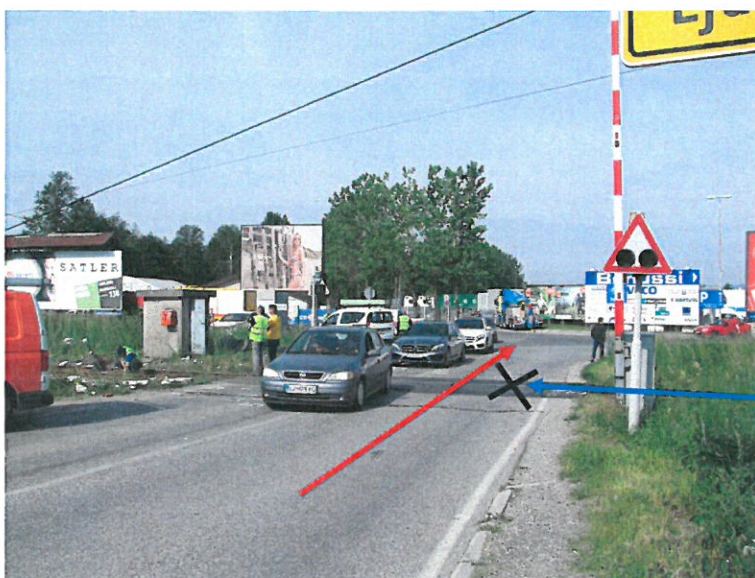
Slika št. 11: Rdeča puščica prikazuje smer vožnje cestnega tovornega motornega vozila, modra smer vožnje lokalnega potniškega vlaka št. 3281, črn križ pa točko trčenja.

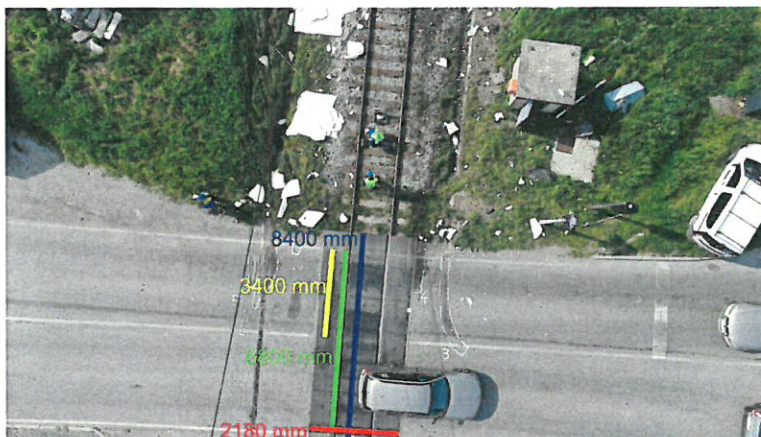
Cestišče nivojskega prehoda je izdelano iz montažnih gumi elementov STRAIL skupne širine 8400 mm. Cestišče je na vsaki strani označeno z vzdolžno neprekinjeno belo črto in neprekinjeno belo črto po sredini cestišča, ki razmejuje

vozna pasova. Posamezni vozni pas je širine 3400 mm. Skupna uporabna širina cestišča med skrajnima belima neprekinjenima črtama, ki označujeta rob cestišča je tako 6800 mm.

Slika št. 12: Prikazuje dimenzije cestišča na nivojskem prehodu, ki je izdelano s Strail gumi montažnimi elementi.

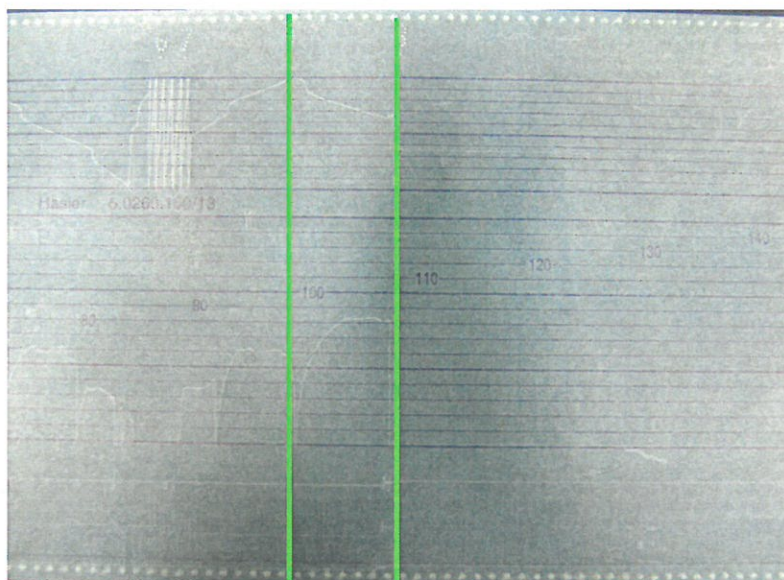
Ob 07:43:30 uri pri hitrosti 81 km/h evidentirana uporaba hitre zavore in nalet na tovorno cestno motorno vozilo, na nivojskem prehodu NPr 146.5, v km 146.457.

Ob naletu je evidentiran rahel preskok zapisovalne igle ter prepisa zapisa, po tem hitrost pade na 0 km/h.

Slika št. 17: Zeleni vertikalni črti na traku zapisa vožnje vlaka št. 3281 označujeta območje na katerem je bila opravljena analiza zapisa.

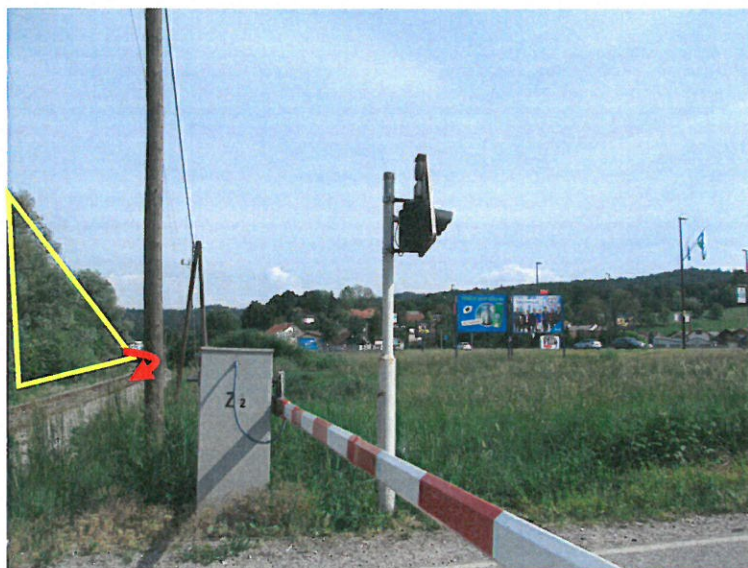
Posredni vzrok je tudi zmanjšana preglednost na progo zaradi dreves in grmovja, ki raste ob progi in zastira preglednost.

Strojevodja lokalnega potniškega vlaka št. 3281, ki je po progi št. 80 vozil od konca proti začetku proge, iz smeri Ljubljana v smeri Novo mesto, ob približevanju nivojskemu prehodu zavarovanem s polzapornicama, v km 146.457 ni mogel opaziti, da se na nivojskem prehodu nahaja cestno tovorno motorno vozilo, ker proga leži v levi krivini, gledano od začetka proti koncu proge, področje ob progi pa je na notranji strani krivine obraščeno z drevjem in visokim grmovjem.

Slika št. 18: Rdeča puščica prikazuje smer vožnje vlaka, rumeni trikotnik pa vegetacijo – drevesa, visoko grmovje, ki zastira preglednost na nivojski prehod iz ljubljanske smeri proge.

Če bi iz progovnega pasu odstranili drevje in grmovje, bi se preglednost iz proge proti nivojskemu prehodu podaljšala tako bi strojevodja lahko mnogo prej opazil, da se v nevarnem območju nivojskega prehoda nahaja cestno motorno vozilo in bi v tem primeru lahko pričel z zaviranjem vlaka precej pred nivojskim prehodom. Z gotovostjo je mogoče trditi, da bi povečana preglednost na progo v smeri postaje Ljubljana Rakovnik, udeležencem v cestnem prometu zagotovila več reakcijskega časa in bi se tako lahko morda še pravočasno

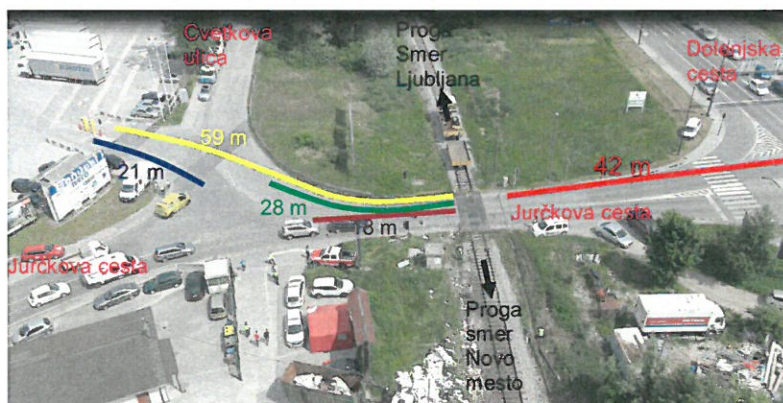
Zaradi koncentriranih elementov cestne infrastrukture na kratki razdalji, dveh križišč na dolžini vsega 60 m, od koder se iz enega od njih odcepi dovozna pot za parkirišče tovornih motornih vozil in gostote cestnega prometa, lahko z gotovostjo trdimo, da je nivojski prehod 146.5 eden izmed najtveganejših prehodov na železniški mreži R Slovenije.

Slika št. 19: Prikaz razdalj razpoložljivega cestišča med cestnima križiščema.

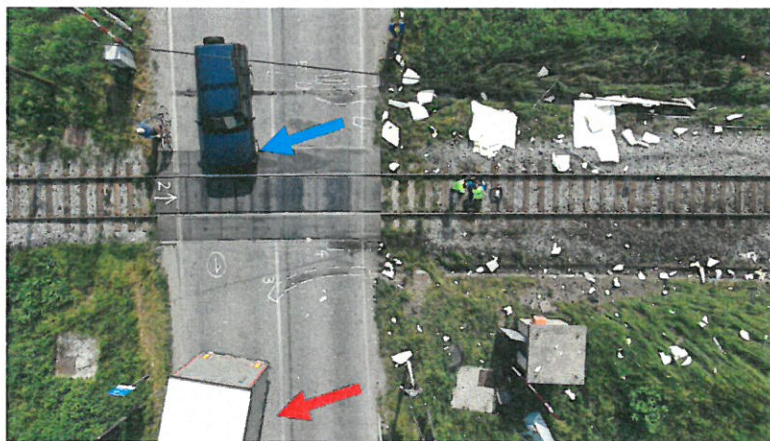
Varnostna naprava za zavarovanje nivojskega prehoda deluje tako, da vlak ob navozu na vklopno mesto aktivira zavarovanje nivojskega prehoda, ob navozu na izklopno mesto, pa vključi dvig polzapornic. V primeru, da se polzapornici zaradi okvare ne spustita, ali, da se na tiru nivojskega prehoda nahaja cestno vozilo, vlaka v tem času ni mogoče ustaviti. V tem časovnem terminu obstaja za uporabnike nivojskega prehoda največje tveganje.

Slika št. 20: Rdeča puščica prikazuje cestno tovorno motorno vozilo, ki se je ustavilo za tovornim vozilom, katero je peljalo pred njim, za njim pa se je v nevarnem območju nivojskega prehoda ustavilo cestno osebno motorno vozilo.
