SLUŽBA ZA PREISKOVANJE LETALSKIH, POMORSKIH IN ŽELEZNIŠKIH NESREČ IN INCIDENTOV

Številka: 375-15/2019/5

**KONČNO POROČILO O PREISKAVI NESREČE V ŽELEZNIŠKEM PROMETU –  
TRČENJE LOKALNEGA POTNIŠKEGA VLAKA ŠT. 3220, V POLPRIKLOPNIK  
CESTNEGA TOVORNEGA MOTORNEGA VOZILA, NA NIVOJSKEM PREHODU  
ZAVAROVANEM S POLZAPORNICAMA, MED POSTAJAMA LJUBLJANA  
RAKOVNIK IN ŠKOFLJICA, V KM 146.457, DNE 25.07.2019, OB 10.32 URI**

LJUBLJANA, 22.07.2020

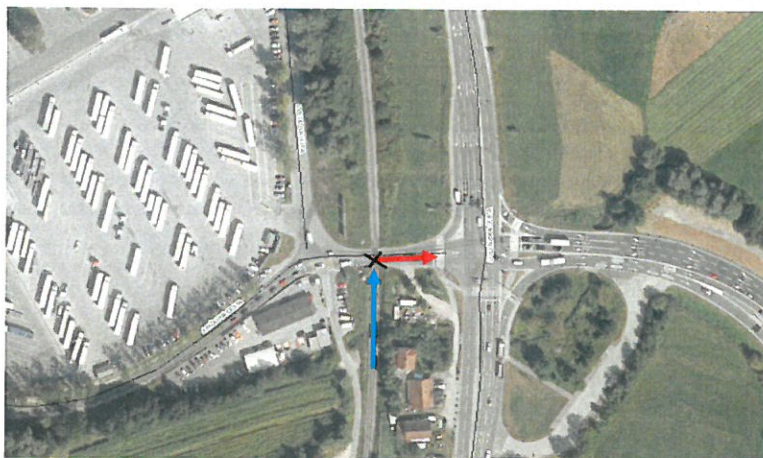
Po izjavah strojevodje v nesreči udeleženega vlaka št. 3220 in voznika cestnega tovornega motornega vozila, se je polpriklopnik cestnega tovornega motornega vozila nahajal na železniškem tiru nivojskega prehoda v trenutku, ko so se polzapornice pričele spuščati.

Slika št. 1: Rdeča puščica označuje smer vožnje cestnega tovornega motornega vozila s polpriklopnikom po Jurčkovi cesti iz smeri trgovskega centra Rudnik v smeri Dolenjska cesta, modra puščica smer vožnje potniškega vlaka št. 3220, ki je vozil iz smeri Novo mesto v smeri Ljubljana, črn križ pa točko trčenja na nivojskem prehodu.

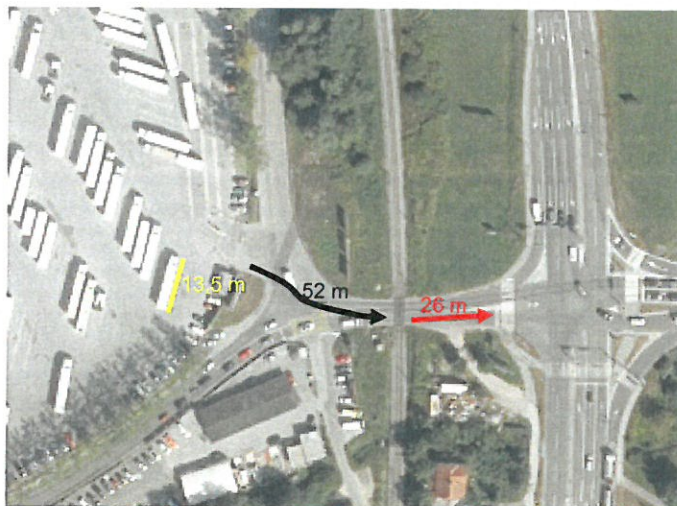
Pred nivojskim prehodom se iz obeh smeri nahaja cestno križišče, z izjemno gostim cestnim prometom še posebej v prometnih konjicah, zaradi česar cestna vozila nivojski prehod pogosto prečkajo v strjeni koloni, kar predstavlja tveganje, da ob morebitnem zastoju katero od vozil obstane na železniškem tiru nivojskega prehoda.

Slika št. 2: Rdeča puščica označuje razdaljo od nivojskega prehoda do križišča Dolenske ceste, črna razdaljo od cestne zapornice parkirišča bivšega prevozniskega podjetja Viator Vektor do nivojskega prehoda, rumena črta pa razdaljo klasičnega cestnega tovornega motornega vozila s polpriklopnikom.

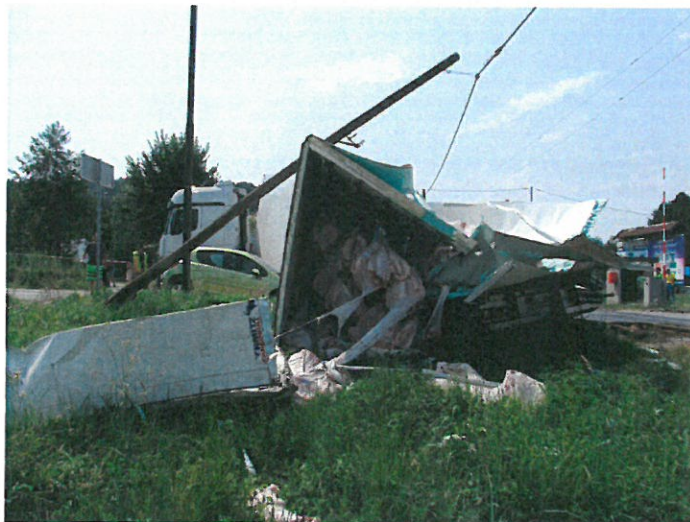
Slika št. 3: Posledice trčenja dizel motorne garniture s čelom pogonske enote DMG 713-124, v zadnji del desnega boka polpriklopnika cestnega tovornega motornega vozila.

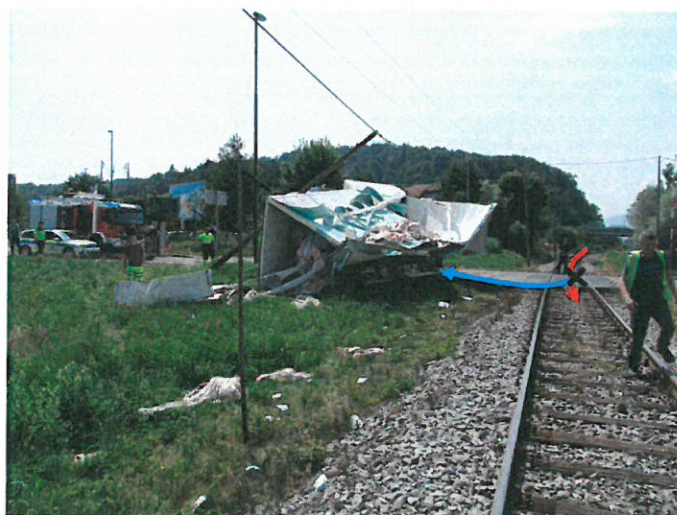
Slika št. 4: Z rdečo puščico je označena smer vožnje lokalnega potniškega vlaka št. 3220, s črnim križem točko nahajanja zadnjega dela polpriklopnika v profilu železniške proge, z modro puščico pa je označena smer odtravanja polpriklopnika cestnega tovornega motornega vozila po trčenju.

Vlak št. 3220 je s čelom vlečne enote 713-124 trčil v zadnji del desnega boka polpriklopnika cestnega motornega vozila, 1,6 m od skrajne točke na zadnji strani polpriklopnika. Cestno tovorno motorno vozilo se je med trčenjem nahajalo na desnem smernem voznem pasu gledano v smeri vožnje cestnega tovornega motornega vozila. Točka trčenja je bila v km 146.454 proge. Po trčenju je vlak št. 3220 polpriklopnik cestnega tovornega motornega vozila med vožnjo odrinil izven svetlega profila proge na smerno vozišče Jurčkove ceste za vožnjo vozil iz nasprotne strani.

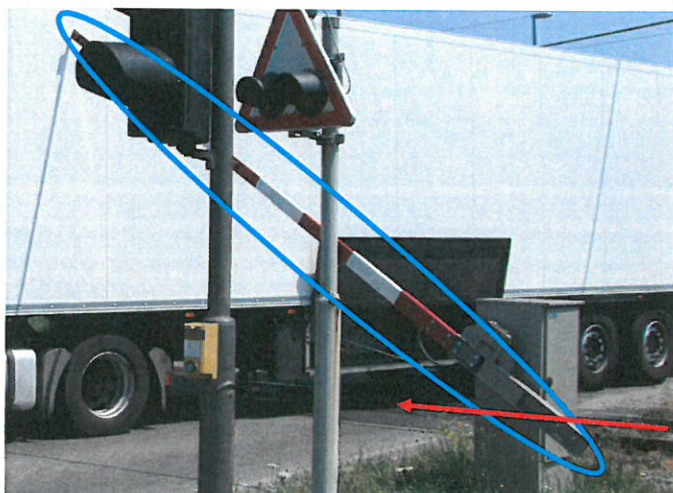
Med preiskovalnim postopkom je bilo na osnovi sledi - poškodb na polpriklopniku, ki so nastale ob trčenju vlaka ter na osnovi poškodb čelne strani DMG 713-124, ugotovljeno, da se je polpriklopnik cestnega tovornega motornega vozila nahajal v nevarnem območju proge že pred spuščanjem polzapornic. Leva polzapornica, gledano od začetka proti koncu proge (državna meja Metlika – Ljubljana) na spodnji strani ni bila poškodovana, podrsana, barva na polzapornici ni bila nikjer odkrušena, kar pomeni, da je zadnji del polpriklopnika že med spuščanjem leve polzapornice stal v profilu proge v takšnem položaju, da se je polzapornica spustila brez oviranja.

Slika št. 5: Modri romb označuje levo nepoškodovano polzapornico, ki se je med zavarovanjem nivojskega prehoda neovirano spustila v vodoravni položaj, rdeča puščica pa smer vožnje vlaka št. 3220.

Fotografija št. 5 je bila posneta med ogledom kraja nesreče v času odpravljanja posledic, ko se je na nivojskem prehodu nahajalo cestno motorno tovorno vozilo v katerega se je prekladalo meso iz poškodovanega polpriklopnika.

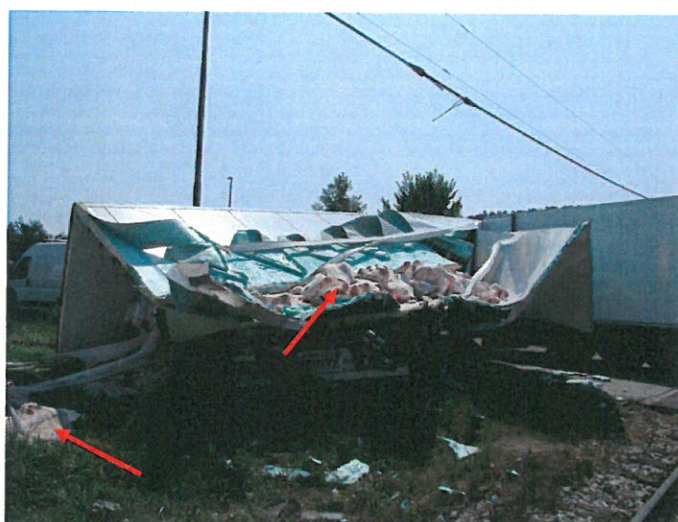
V polpriklopniku – hladilniku, je prevoznik Merkur Commerce, d.o.o., prevažal sveže meso v večjih kosih obešeno na kavlje. Polpriklopnik – hladilnik je bil v trčenju z vlakom v celoti uničen. Stene in strop so bile polomljene, zaradi česar je bilo meso potrebno v najkrajšem možnem času preložiti. Hladilne naprave so zaradi poškodb med trčenjem prenehale delovati. V trenutku nesreče je bila zunanja temperatura 33°C. Meso je pričel v zelo kratkem času obletavati mrčes. Zaradi nevarnosti uničenja tovora, se je prevozniku takoj, ko je zagotovil nadomestno vozilo, dovolilo prekladanje mesa.

Slika št. 6: Na fotografiji so prikazane poškodbe polpriklopnika, rdeči puščici označujeta meso v kosih, ki je bilo izpostavljeno visokim zunanjim temperaturam.

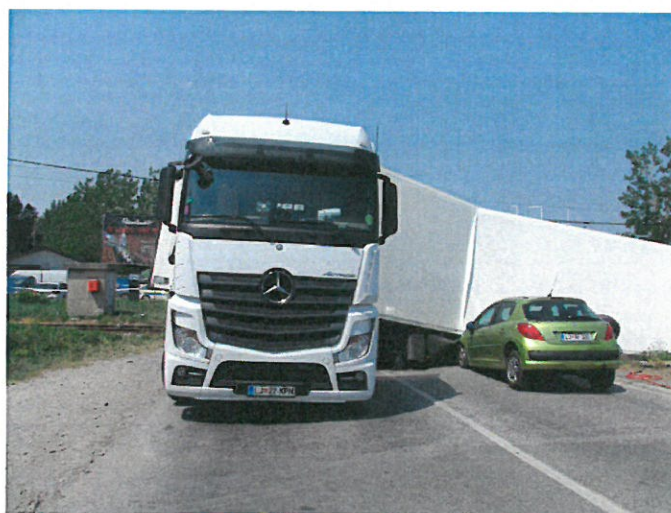
Po trčenju vlaka št. 3220 v zadnji del polpriklopnika tovornega motornega vozila je vlak zadnji del polpriklopnika odrinil na nasprotni desni vozni pas cestišča. Odrinjeni polpriklopnik je zajahal pokrov motorja cestnega osebnega motornega vozila Peugeot 207, ki je iz nasprotne smeri pravilno stalo pred spuščeno polzapornico nivojskega prehoda. Na sprednjih sedežih cestnega osebnega motornega vozila sta se vozili dve osebi, voznik in sovoznik.

Slika št. 8: Prikaz posledic trčenja, odrinjen polpriklopnik, ki ga je vlak št. 3220, po trčenju odrinil iz desnega na levi smerni pas cestišča, kjer je nasedel na pokrovu motorja cestnega osebnega motornega vozila.

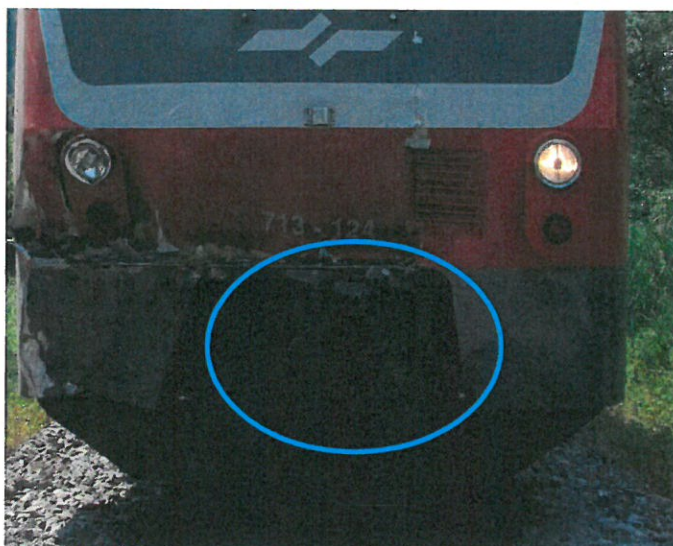
Ob ogledu kraja nesreče je bilo ugotovljeno, da je na DMG 713/715-124 poškodovana avtomatska spenjalna naprava. Avtomatska spenjalna naprava je bila poškodovana v tolikšni meri, da jo je bilo mogoče usposobiti na kraju nesreče.

Slika št. 9: Moder romb označuje, poškodovano avtomatsko spenjalno napravo DMG 713-124.

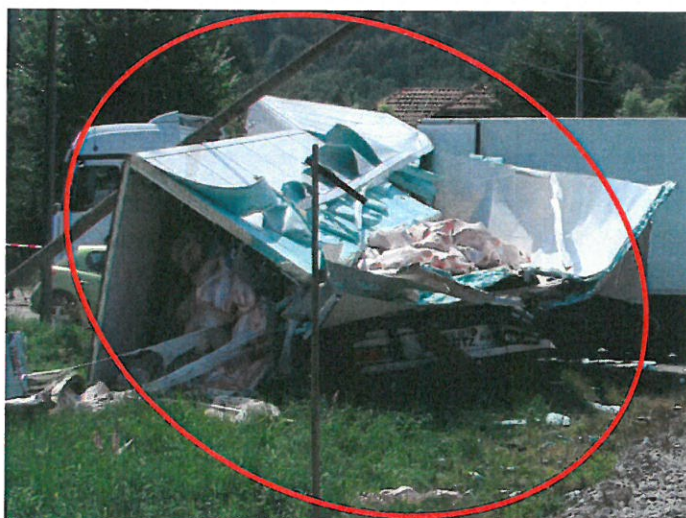
Hladilna enota polpriklopnika cestnega tovornega motornega vozila je bila po trčenju povsem uničena, Stene in strop so se povsem polomile.

Slika št. 10: Z rdečim rombom so obkrožene razbitine hladilne enote polpriklopnika v nesreči udeleženega cestnega tovornega motornega vozila.

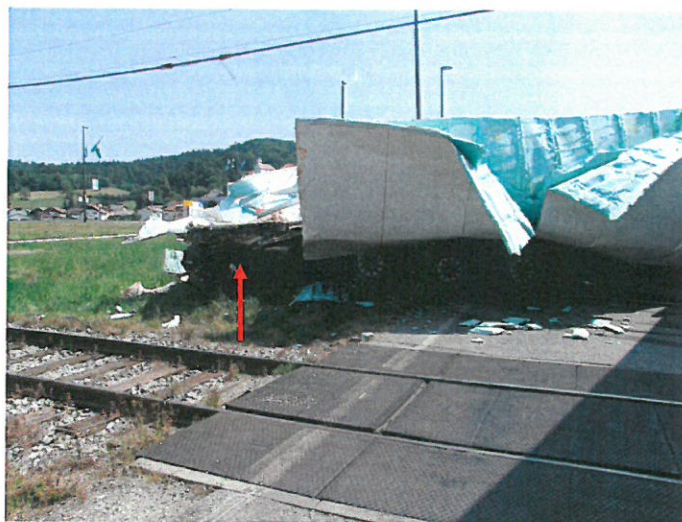
Slika št. 11: Rdeča puščica prikazuje točko trčenja lokalnega potniškega vlaka št. 3220 v polpriklopnik cestnega tovornega motornega vozila na NPr 146.5 med postajama Ljubljana Rakovnik in Škofljica, ki ga je vlak odrinil iz svetlega profila proge.

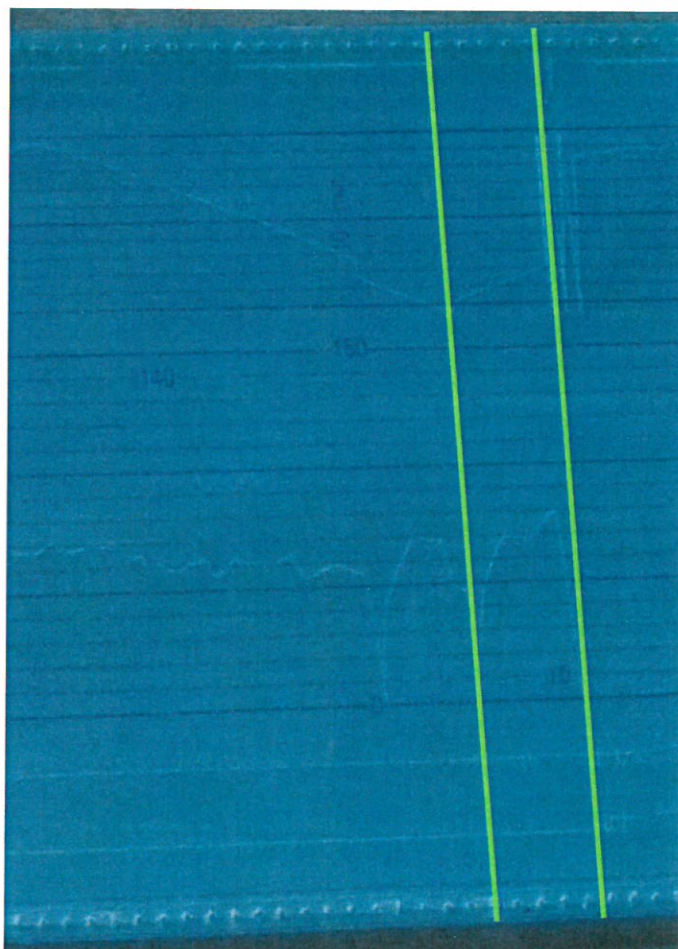
Iz postajališča Lavrica pospešuje do hitrosti 80 km/h, ki jo nato vzdržuje do aktiviranja hitre zavore, ob 10:31:50 uri, neposredno pred nivojskim prehodom, NPr 146.5, v km 146.457.

Sledi sunkovit padec hitrosti do 0 km/h (nalet na polpriklopnik cestnega tovornega motornega vozila).

Slika št. 15: Zeleni vertikalni črti na traku zapisa vožnje vlaka št. 3220 označujeta območje na katerem je bila opravljena analiza zapisa.

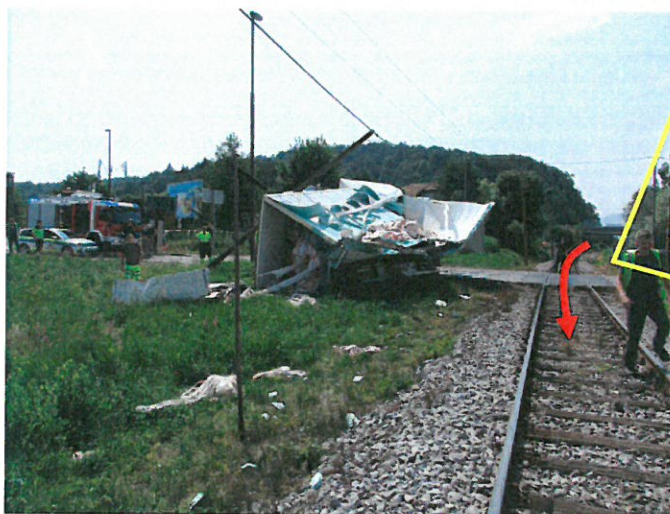
Posredni vzrok je tudi zmanjšana preglednost na progo zaradi dreves in grmovja, ki raste ob progi in zastira preglednost.

Strojevodja lokalnega potniškega vlaka št. 3220, ki je po progi št. 80 vozil od začetka proti koncu proge, iz smeri Metlika v smeri Ljubljana, ob približevanju nivojskemu prehodu zavarovanem s polzapornicama, v km 146.457 ni mogel zaradi konfiguracije proge pravočasno opaziti, da se v svetlem profilu nivojskega prehoda nahaja zadnji del polpriklopnika cestnega tovornega motornega vozila, ker proga leži v levi krivini, gledano od začetka proti koncu proge, področje ob progi pa je na notranji strani krivine obraščeno z drevjem in visokim grmovjem.

Slika št. 16: Rdeča puščica prikazuje smer vožnje vlaka rumeni trikotnik pa vegetacijo - visoko rastje, ki zastira preglednost na nivojski prehod iz ljubljanske smeri proge.

Če bi iz progovnega pasu odstranili drevje in grmovje, bi se preglednost iz proge proti nivojskemu prehodu podaljšala tako bi strojevodja lahko mnogo prej opazil, da se v nevarnem območju nivojskega prehoda nahaja polpriklopnik cestnega motornega tovornega vozila in bi v tem primeru lahko pričel z zaviranjem vlaka precej pred nivojskim prehodom. Z gotovostjo je mogoče trditi tudi, da bi povečana preglednost na progo v smeri postaje Škofljica, udeležencem v cestnem prometu zagotovila več reakcijskega časa in bi se tako

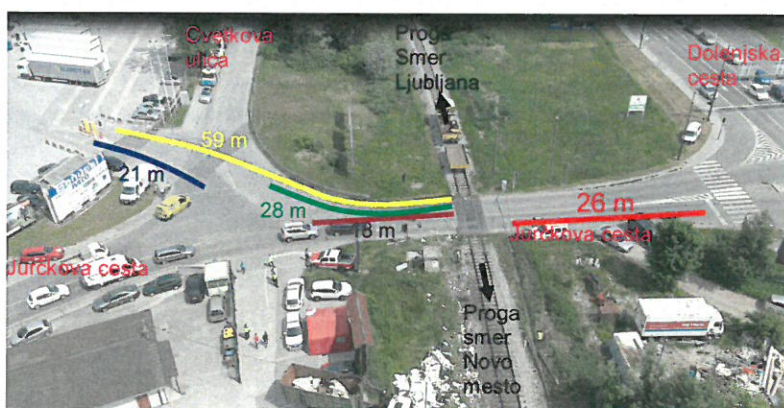
Zaradi koncentriranih elementov cestne infrastrukture na kratki razdalji, dveh križišč na dolžini vsega 60 m, od koder se iz enega od njih odcepi dovozna pot za parkirišče tovornih motornih vozil in gostote cestnega prometa, lahko z gotovostjo trdimo, da je nivojski prehod 146.5 eden izmed najtveganejših prehodov na železniški mreži R Slovenije.

Slika št. 17: Prikaz razdalj razpoložljivega cestišča med cestnima križiščema

1. izgradnja novega prehoda med cestno in železniško infrastrukturo, na drugi lokaciji, s katerim se bo zagotovil varnejši dostop udeležencem cestnega prometa na območje trgovskega centra Rudnik, iz smeri Dolenjska cesta;
2. izgraditev obstoječega nivojskega prehoda, ker za udeležence cestnega prometa predstavlja veliko tveganje pri prečkanju železniške proge.

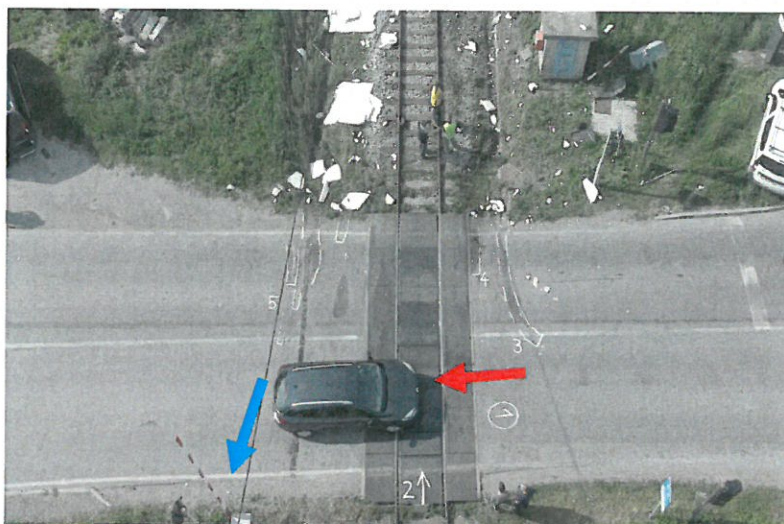
Varnostna naprava za zavarovanje nivojskega prehoda deluje tako, da vlak ob navozu na vklopno mesto aktivira zavarovanje nivojskega prehoda, ob navozu na izklopno mesto, pa vključi dvig polzapornic. Obstaja verjetnost, da bo voznik cestnega vozila na nivojskem prehodu zapeljal v nevarno območje nivojskega prehoda, iz katerega pa se ne bo mogel umakniti zaradi zastoja, ki je nastal pred cestnim semaforjem na križišču z Dolenjsko cesto. Če vozilo zapelje iz območja spuščene polzapornice se nivojski prehod zavaruje neovirano, del vozila pa lahko obstane v nevarnem območju proge. To predstavlja izjemno veliko tveganje, za udeležence cestnega in železniškega prometa.

Slika št. 18: Rdeča puščica prikazuje cestno osebno motorno vozilo, ki je zapeljalo v nevarno območje nivojskega prehoda, modra pa polzapornico, ki bi se ob vklopu zavarovanja neovirano spustila v vodoravni položaj.
