REPUBLIKA SLOVENIJA
MINISTRSTVO ZA INFRASTRUKTURO

SLUŽBA ZA PREISKOVANJE LETALSKIH, POMORSKIH IN ŽELEZNIŠKIH NESREČ IN INCIDENTOV

**KONČNO POROČILO O PREISKAVI NESREČE V ŽELEZNIŠKEM PROMETU –
IZTIRJENJE MEDNARODNEGA TOVORNEGA VLAKA ŠT: 47882, NA KRETNICI
ŠT. 1 POSTAJE HRASTOVLJE, DNE 25.06.2019, OB 14.40 URI**

LJUBLJANA, 15.04.2020

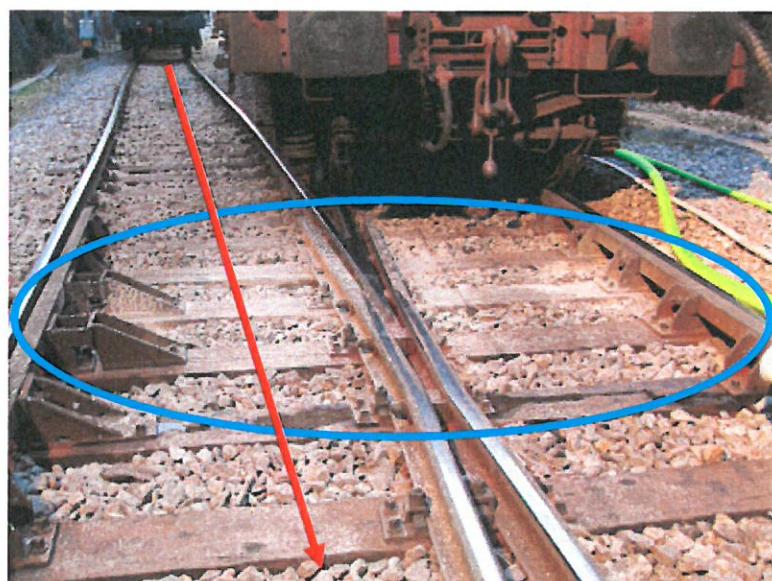
Slika št. 4: Rdeča puščica prikazuje smer vožnje iztirjenega vlaka, moder romb pa z blatom poškopljeno območje, na področju srca kretnice št. 1

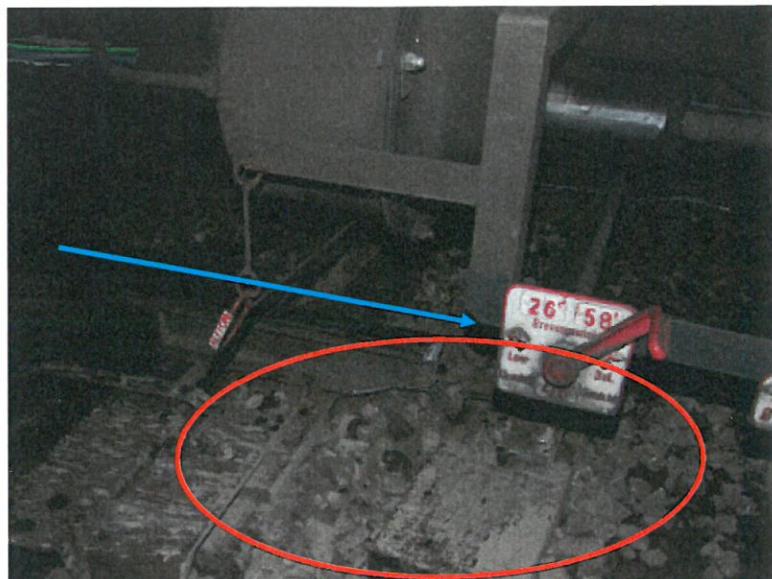
Slika št. 5: Modra puščica prikazuje smer vožnje iztirjenega vlaka št. 47882, rdeči romb pa z blatom poškropljeno območje ob kretniškem pogonu kretnice št. 1

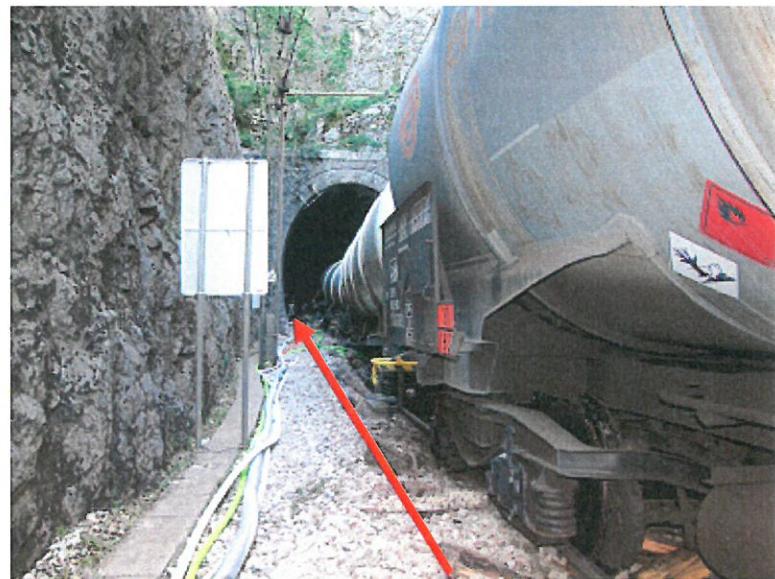
povzroči kakršnokoli iskrenje. Kovinski deli od poškodovanega tira in vagonov so bili med seboj prepredeni, v vsej dolžini iztirjenih vagonov, trije od iztirjenih 4. vagonov v predoru, so bili naslonjeni z desnim bokom na obod predora. Tir je bil deformiran od zloma desne ostrice kretnice št. 1, pa vse do čela iztirjenega 6. vagona, ki se je strgal od 5. vagona, v skupni dolžini 94 m.

Slika št. 6: Rdeča puščica prikazuje je usmerjena v smeri poškodb na infrastrukturi in na vagonih

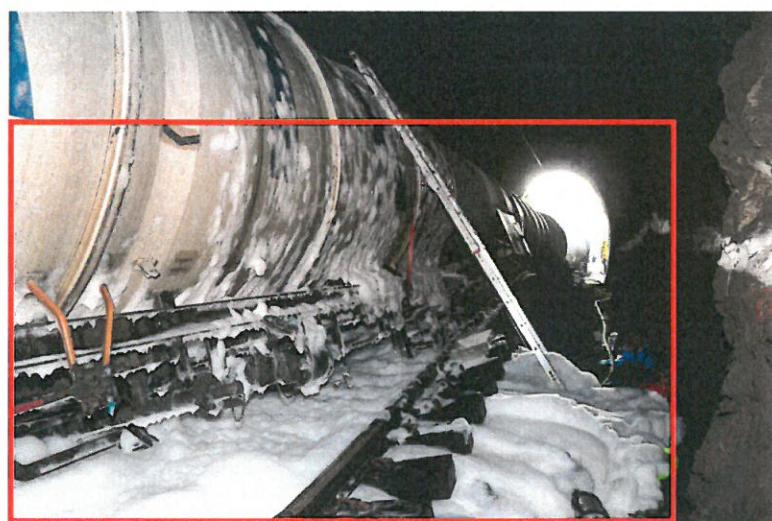
Slika št. 7: V rdečem pravokotniku je prikazan iztek kerozin, ki je prekrit s srednje težko peno za preprečitev hlapenja in zmanjšanje možnosti vžiga

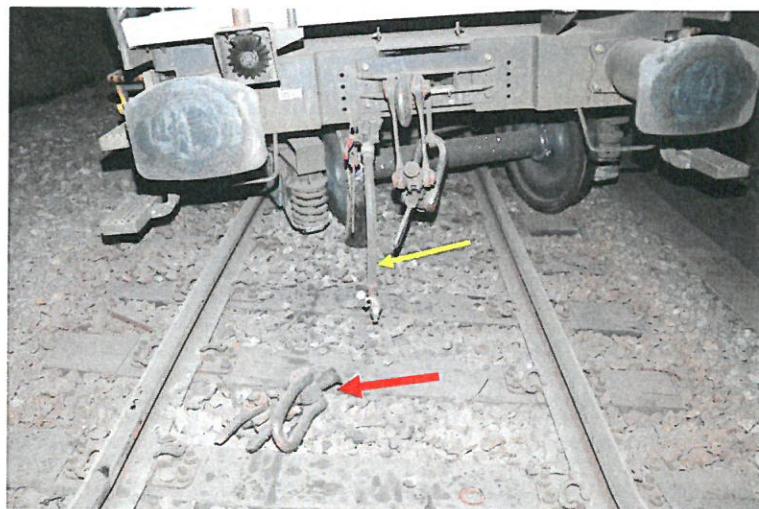
Slika št. 10: Rdeča puščica prikazuje zlomljeno spenjačo, 5. vagona, ki je po zaustavitvi vlaka obležala pred iztirjenim 6. vagonom rumena pa cev glavnega zračnega voda 6. vagona, ki se je razprla od cevi 5. Vagona, zaradi česar je prišlo do padca zračnega tlaka v glavnem zračnem vodu in posledično do zaustavitve vlaka

Med izvažanjem vlaka iz postaje Hrastovlje v smeri postaje Divača, čez kretniško področje v odklonsko lego, kjer je proga v vzponu, je potrebno nenehno povečevati vlečno silo. Strojevodja vlakovne lokomotive vlaka tako ni mogel v trenutku speljevanja takoj oceniti, zakaj vlak izgublja hitrost, ampak je dodajal vlečno silo, kar pa je zaradi deformacij infrastrukture in upora iztirjenih vagonov povzročilo strganje spenjače med 5. in 6. vagonom.

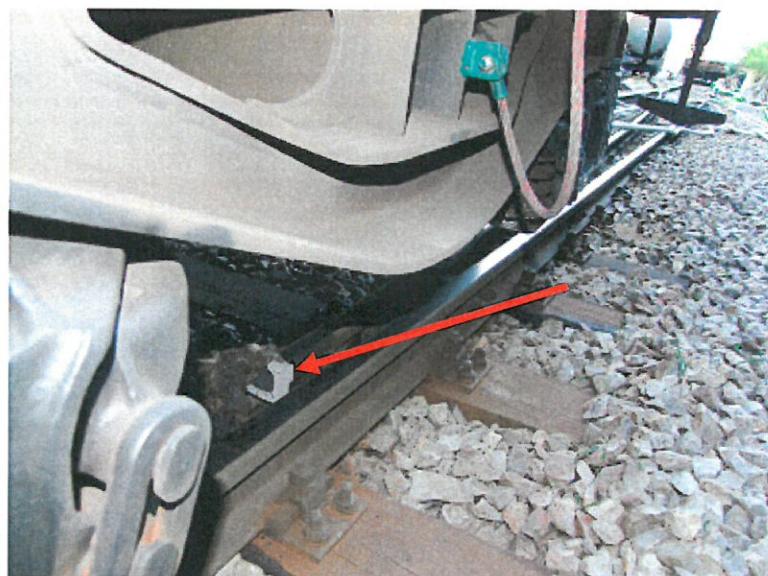
Vzrok za zlom desne ostrice med vožnjo vlaka št. 47913 proti ostrici v odklon med uvažanjem na tir št. 2, dne 25.6.2019 ob 11.44 uri, je premajhna togost podpor ostrice (pragov), ki je omogočila večje posedanja ostrice, zaradi česar je prišlo do preloma. Ker na kretnici št. 1 ni bila zagotovljena stabilnost gramozne grede in spodnjega ustroja je bilo posedanje v posameznih točkah ostrice preveliko, zaradi česar so se v ostrici tvorile mikrorazpoke, ki so napredovale do točke hipnega preloma.

Slika št. 11: Rdeča puščica prikazuje točko zloma desne ostrice kretnice št. 1 postaje Hrastovlje

- 1.izdelati listo kretnic po izpostavljenosti tveganju in temu primerno prilagoditi cikel monitoringa, ki mora biti v odvisnosti od starosti kretnice in njene obremenitve (starejša kot je kretnica ter bolj kot je obremenjena, pogostejši morajo biti pregledi);
- 2.cikel vzdrževanja kretnice je potrebno prilagoditi starosti in obremenitvi kretnice, (starejša kot je kretnica ter bolj kot je obremenjena, pogostejši morajo biti vzdrževalni cikli), pogosteje se mora izvajati regulacija in menjava izrabljenih delov, npr. pragov, drsnih plošč, pritrtilnega materiala, ipd;
- 3.obod predora je potrebno obdelati tako, da bo površina gladka, brez ostrih robov in izstopajočega skalovja.

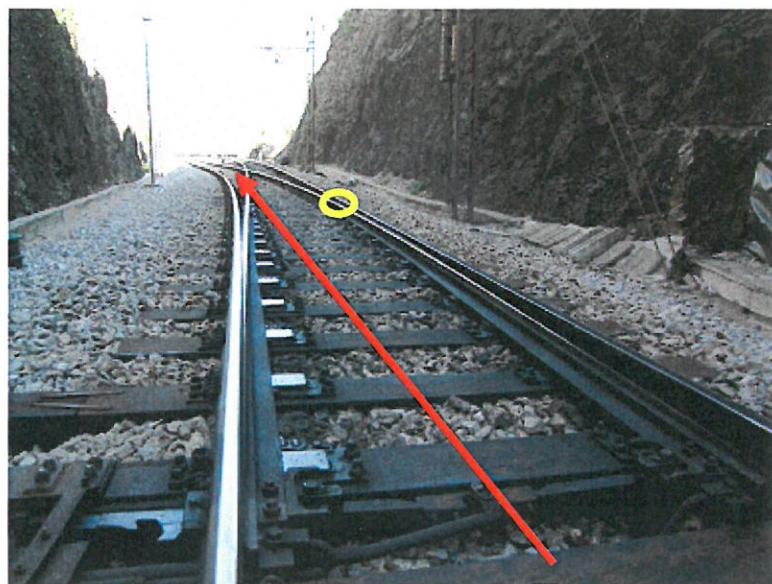
Slika št. 12: Rdeča puščica prikazuje smer vožnje vlaka št. 47913 preko kretnice št. 1, rumeni krog pa točko zloma desne ostrice. Ostrica se je zlomila med 11. in 12. pragom

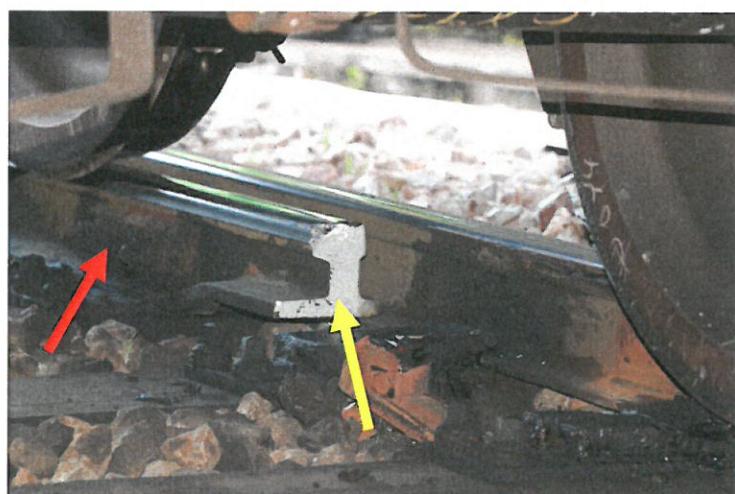
Med ogledom poškodb na kretnici št. 1 in iztirjenih vagonih je bila opravljena primerjalna analiza med poškodbami in dokumentacijo vlaka na osnovi katere se je določila smer vožnje vlaka in točka na progi, kjer so pričeli vagoni iztirjati. Na kretnici št. 1 je bila zlomljena desna ostrica, ki je bila iz tira izrinjene desno ob progo v smeri vožnje vlaka. Ostrica je bila odlomljena 7,2 m od vrha, v točki kjer prehaja iz normalnega profila tirnice v zmanjšano dimenzijo ostrice.

Slika št. 20: Rdeča puščica prikazuje točko v kateri je ostrica privarjena ob tirnico rumena puščica pa točko zloma za prehodom iz normalnega profila tirnice v zmanjšano dimenzijo ostrice

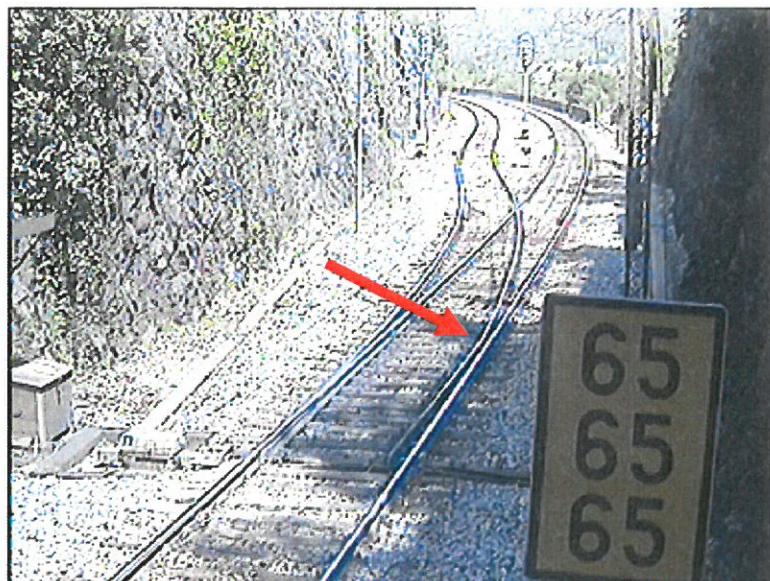
Neposredno po vožnji zadnjega vagona vlaka št. 47913 preko kretnice št. 1, ob 11:45:14 uri, po času video posnetka, je bilo mogoče na ostrici v točki zloma zaznati manjši topi kot, ki pa je bil izrazitejši po prestavitevi kretnice v položaj za vožnjo v premo, po tiru št. 1, ob 11:45:33 uri, po času evidentiranem na video posnetku. V položaju kretnice št. 1, za vožnjo v premo, je nato vlak št. 42024 prevozil postajo Hrastovlje, v smeri postaje Divača, po tiru št. 1 ob 11.39 uri. Vlak št. 47913 pa je odpeljal iz tira št. 2 proti postaji Koper Tovorna ob 11.50 uri.

Slika št. 25: Rdeča puščica prikazuje topi kot na desni ostrici iz posnetka kamere na »A« strani postaje, po uvozu vlaka št. 47913 v postajo Hrastovlje in postavitev desne ostrice od osnovne tirnice

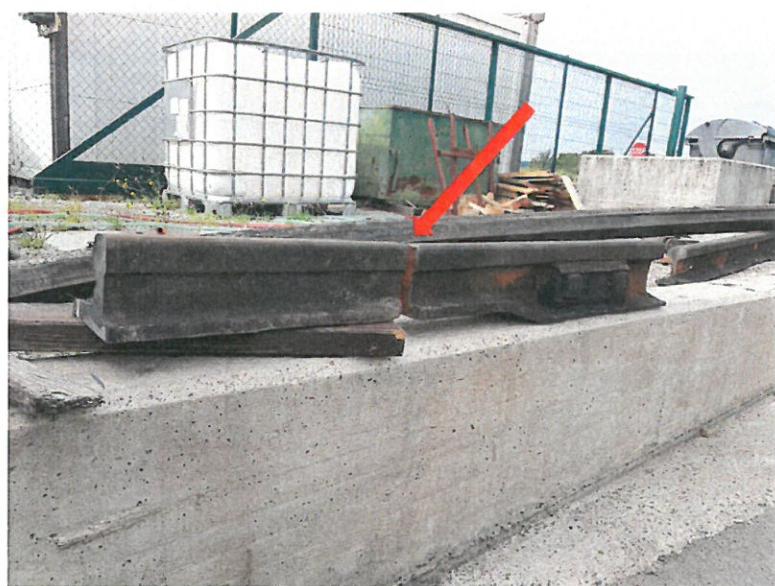
Slika 17: Odrezana dela ostrice kretnice ob prevzemu v Kopru, na sredini je mesto preloma označeno z rdečo puščico.

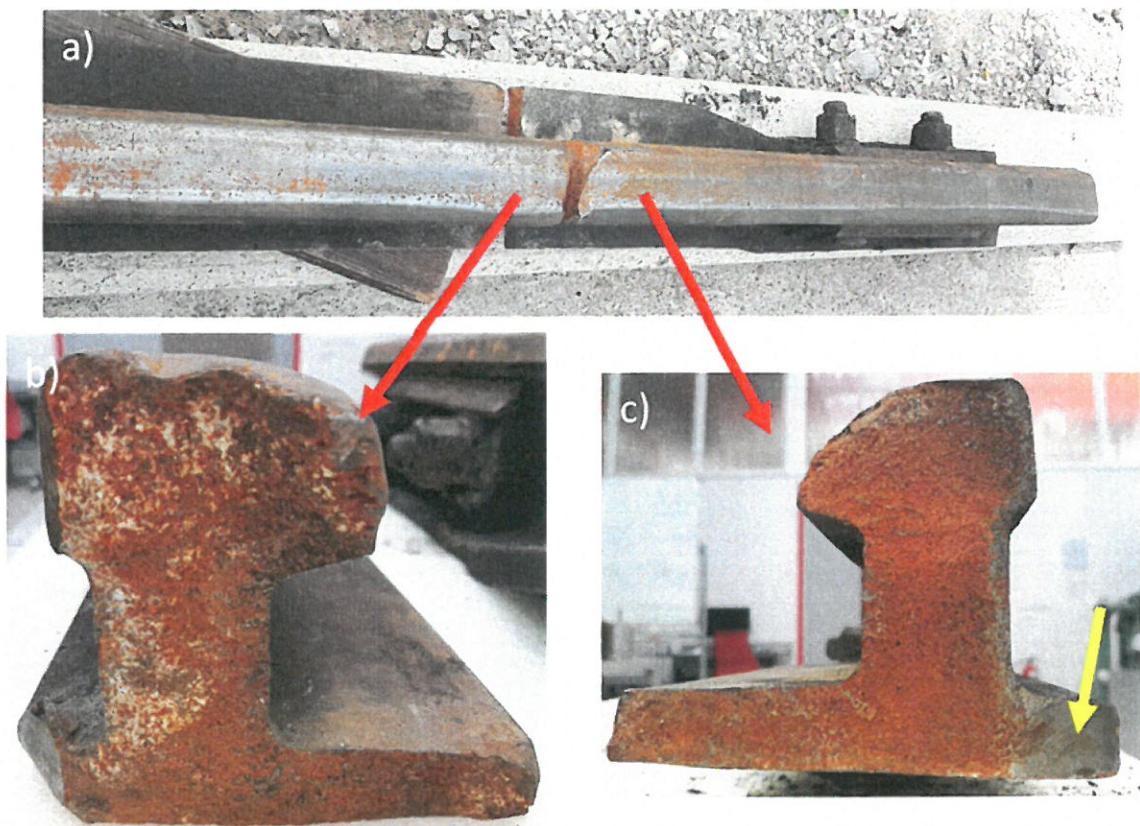
Vizualna pregled prelomnih površin ostrice kretnice v laboratoriju s prostim očesom ter manjšimi povečavami razkriva lokacijo začetka preloma ostrice. Do preloma ostrice kretnice je prišlo približno 450 mm od sredine podpore na strani tirnice. Tirnica 49E1 je na sliki (Slika št. 29št. 29a) na desni strani. Tirnica se konča med vijakoma, kjer se na zvarnem spoju začne ostrica kretnice 49E1A1. V začetnem delu ima ostrica - kretnice isti presek kot tir tipa 49E1 nato pa se po prehodu le ta spremeni v tip 49E1A1. Mesto zvarnega spoja je ojačano z dvema ploščama, ki sta pritrjeni z dvema vijakoma na tirnico in ostrico. Slika št. 29št.

29b prikazuje poškodovano površino preloma ostrice kretnice na strani prve drsne blazinice. Ta del ostrice je ob iztirjenju odtrgalo in ga je vlakovna kompozicija močno poškodovala. Slika št. 29c prikazuje površino preloma ostrice kretnice na strani vpetja. Na sliki je videti na spodnjem desnem robu ostrice začetno mesto razpoke, ki se nahaja v nogi ostrice, na spodnji strani, približno 10 mm od desnega zunanjega roba (označeno z rumeno puščico). S prostim očesom drugih sekundarnih razpok ni zaznati. Ob prelomni površini ostrice sta ploskvi močno oksidirani.

Začetno mesto nastanka razpoke ni na robu noge, temveč se nahaja približno 10 mm od zunanjega roba ostice. Spodnja površina noge ostice je deformirana, glede na sledi je do deformacije prišlo po prelому, saj je odstranjena oksidirana površina in vidna ukrivljenost materiala.

Slika št. 29: Obe prelomni površini ostrice kretnice z označenim začetnim mestom nastanka razpoke na vpetem delu ostrice.

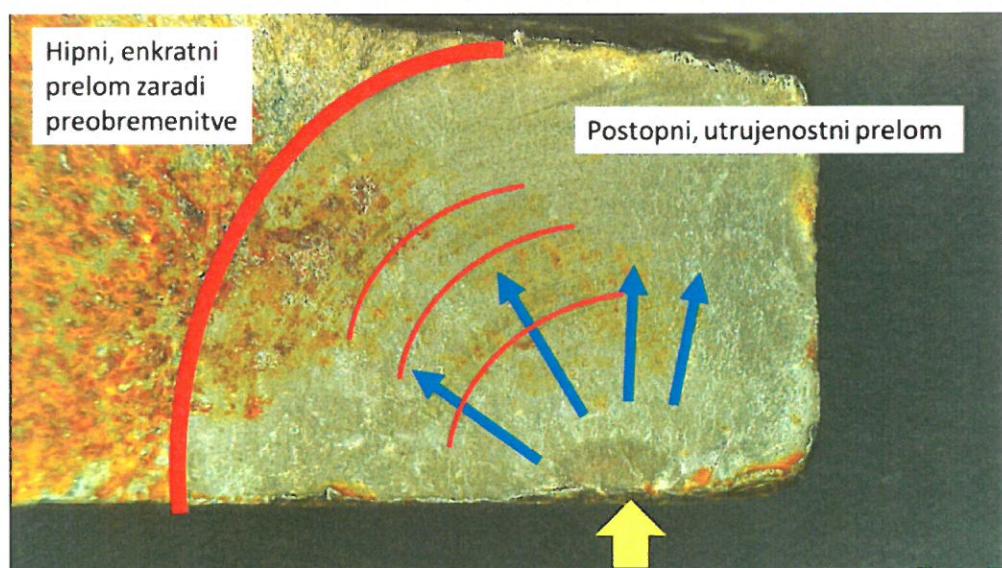
Slika št. 30: Področje začetnega mesta nastanka razpoke. Z rumeno puščico je označeno mesto nastanka razpoke, sledi postopnega napredovanja razpoke nakazujejo rdeče ukrivljene linije, smeri napredovanja razpoke pa kažejo modre puščice.

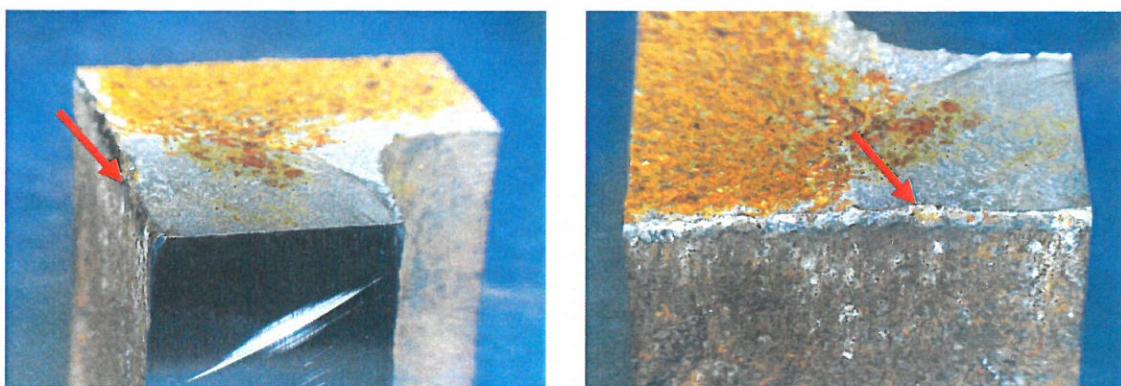
Slika 31: Sledi plastične deformacije po prelomu

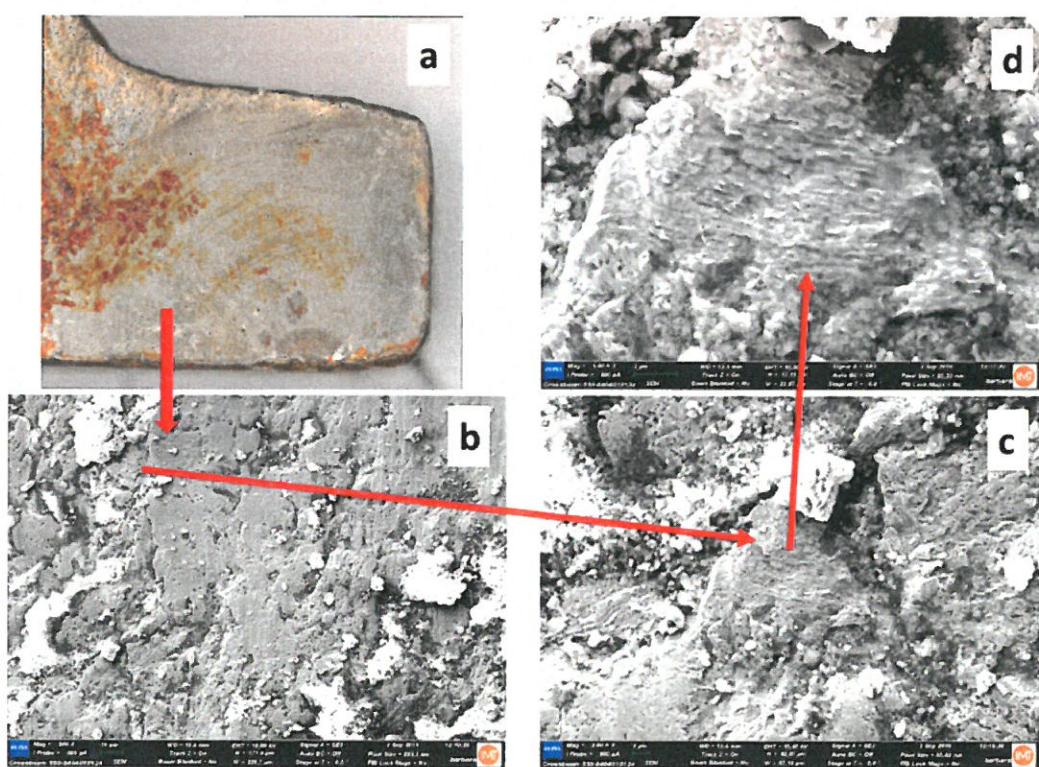
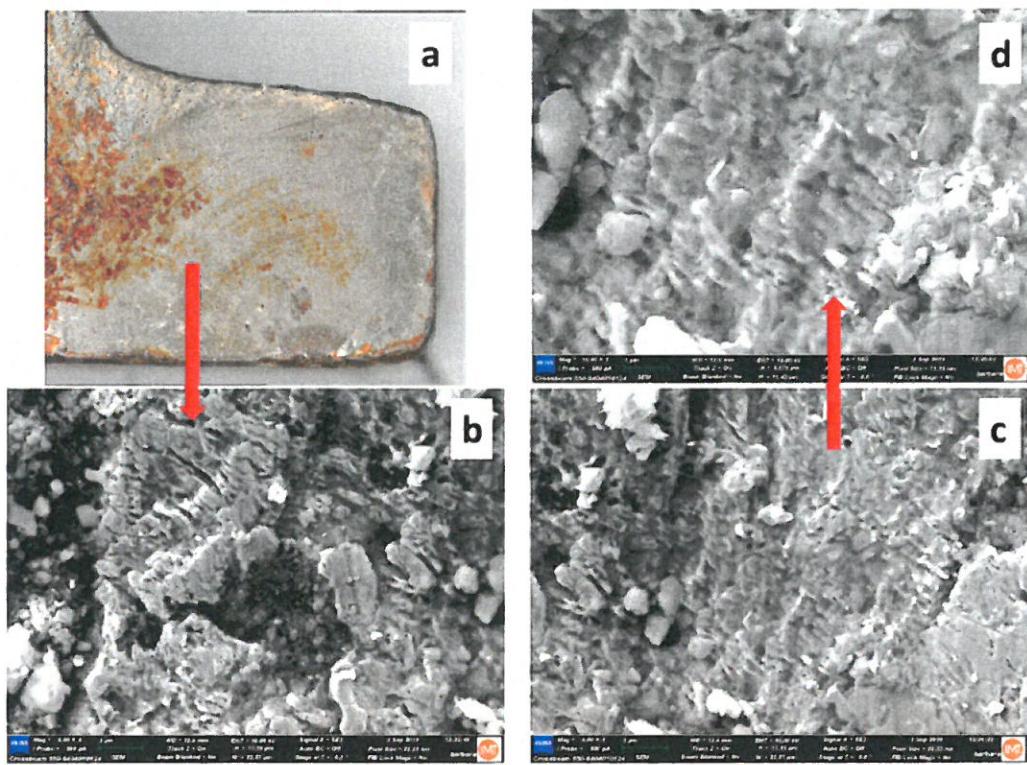
Slika št. 41: Prelomna površina na mestu utrujenostnega preloma.

Slika št. 42: Prelomna površina na mestu utrujenostnega preloma.

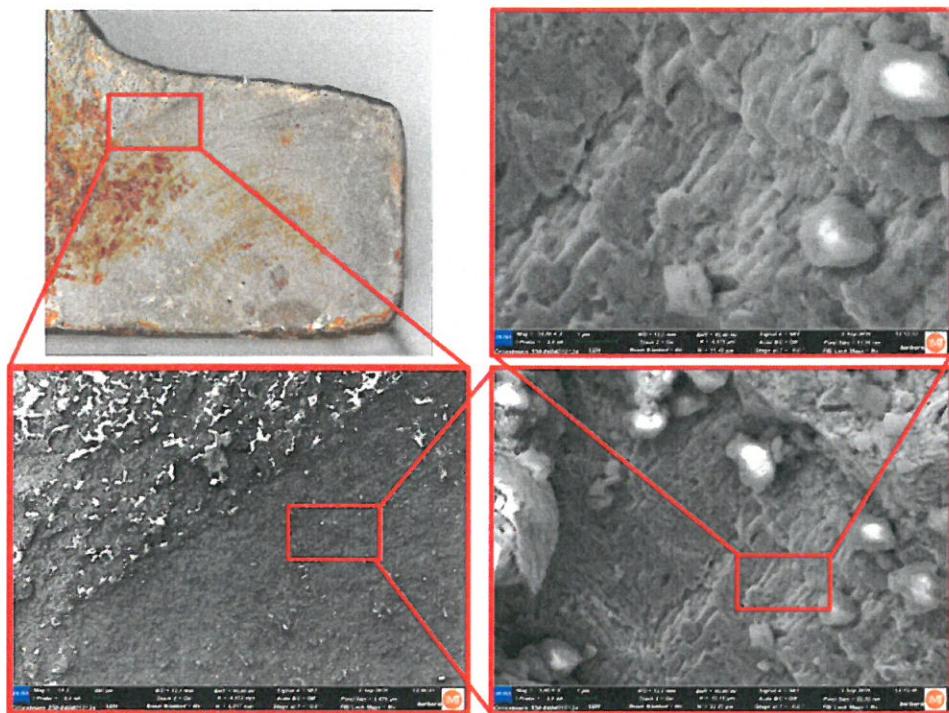
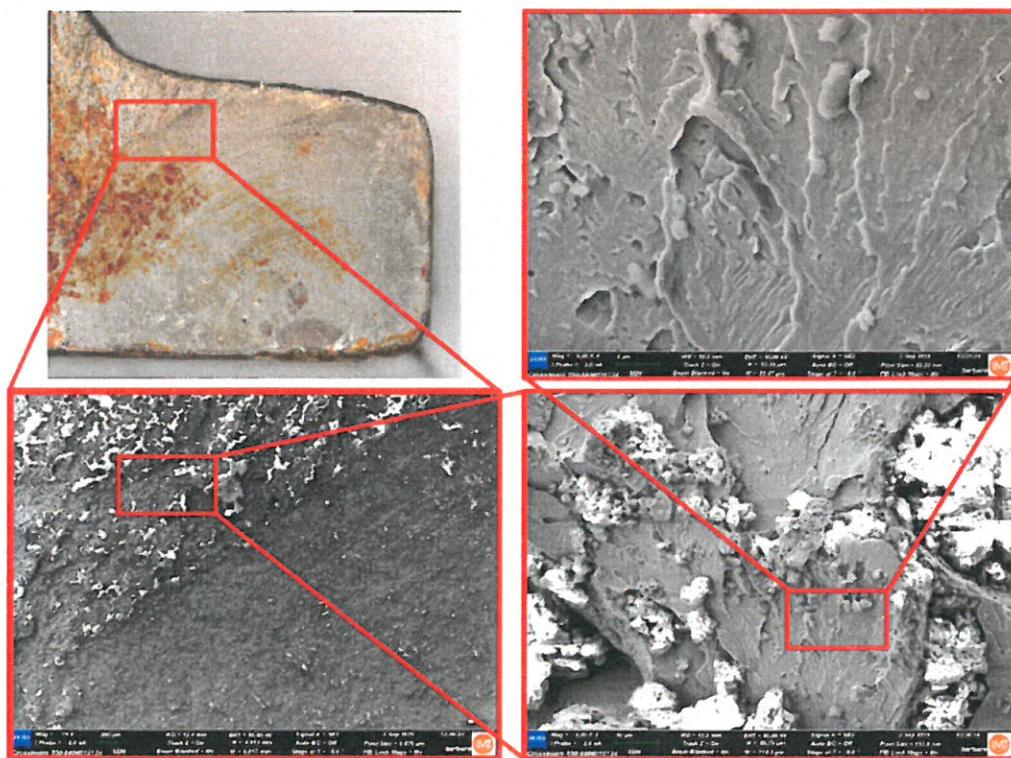
Slika št. 4444 pa prikazuje področje, kjer je razpoka napredovala v enem koraku zaradi preobremenitve materiala oziroma zaradi prekoračitve napetosti, ki je bila kritična za napredovanje razpoke. Prelomna površina se od prejšnjih slik razlikuje v tem, da so jasno vidne cepilne ravnine v mikrostrukturi materiala in ni več zastojnih linij ali sledi postopnih korakov napredovanja razpoke.

Slika št. 43: Prelomna površina na prehodu iz utrujenostnega dela preloma v hipni del preloma

Slika št. 44: Prelomna površina na prehodu iz utrujenostnega dela preloma v hipni del preloma

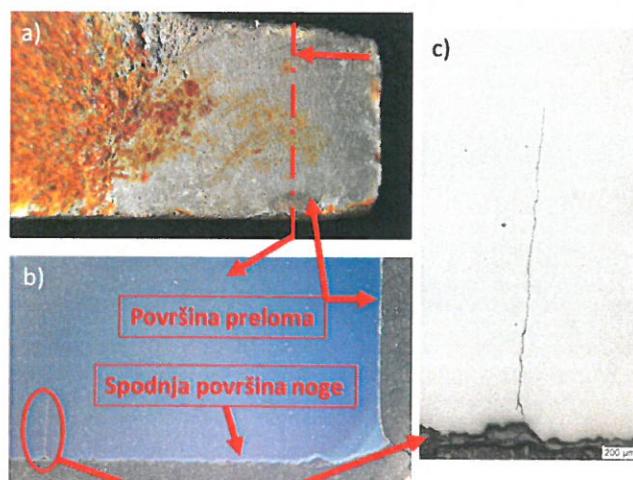
ostala pa raste med njenim delovanjem, ko je izpostavljena zunanjim vremenskim vplivom (Slika št. 51). Zaradi izpostavljenosti vremenskim vplivom je na ostrici prišlo tudi do korozije, ki je na površini ostrice povzročila manjše zajede, ki ob dinamičnem obremenjevanju lahko predstavljajo tudi inicial za nastanek razpoke. Na eni od takšnih zajed je nastala tudi sekundarna razpoka (Slika št. 45št. 45c).

Slika št. 45: Površina preloma ostrice kretnice z označenim mestom prereza a), površina prereza s sekundarno razpoko b) in posnetek sekundarne razpoke c).

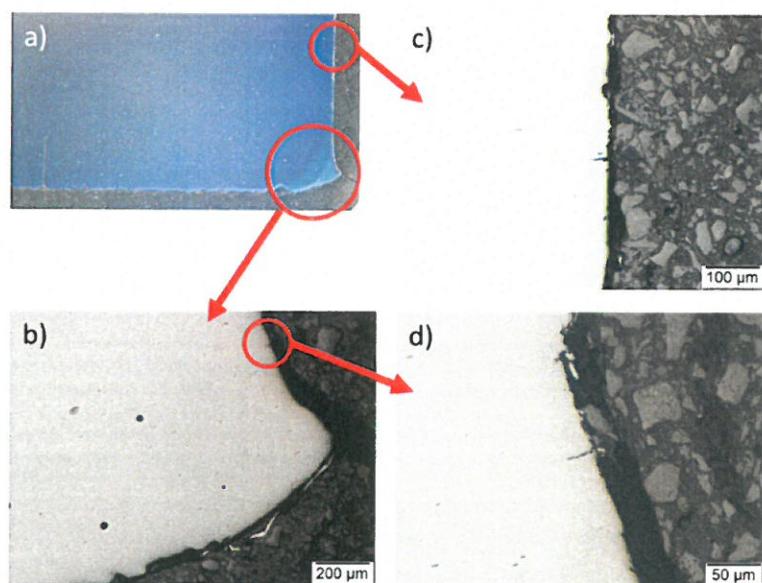
Slika št. 46: Površina prereza ob glavnem prelomu ostrice a), deformiran rob ob začetku glavne razpoke b) in prerez površine preloma prek sulfidnih vključkov.

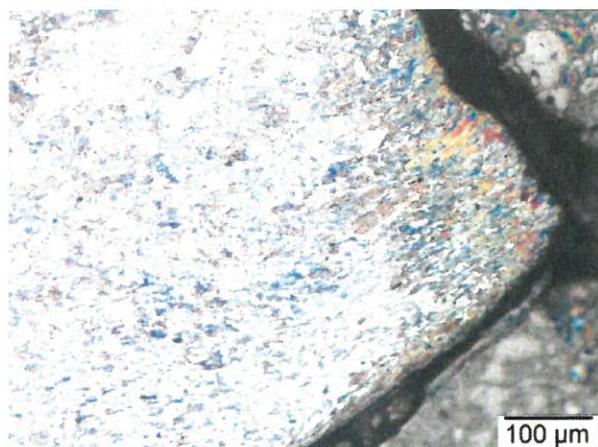
Slika št. 47: Hladno deformirano mesto na lokaciji začetka razpoke.

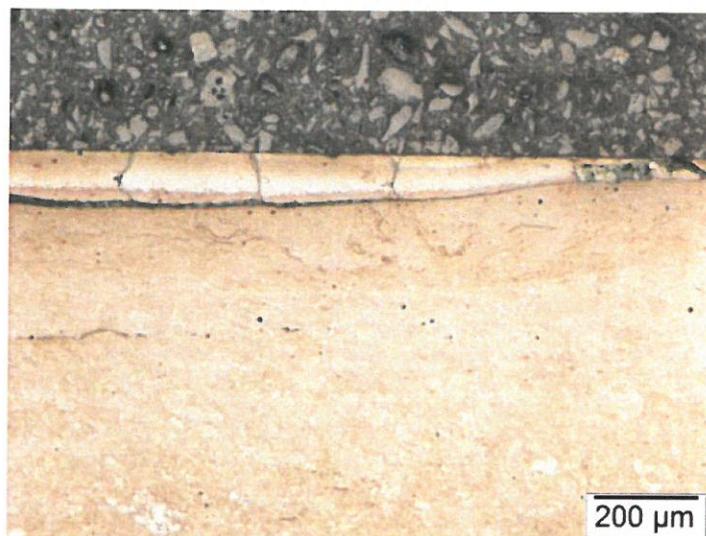
Slika št. 50: Močno deformirana mikrostruktura v glavi ostrice.

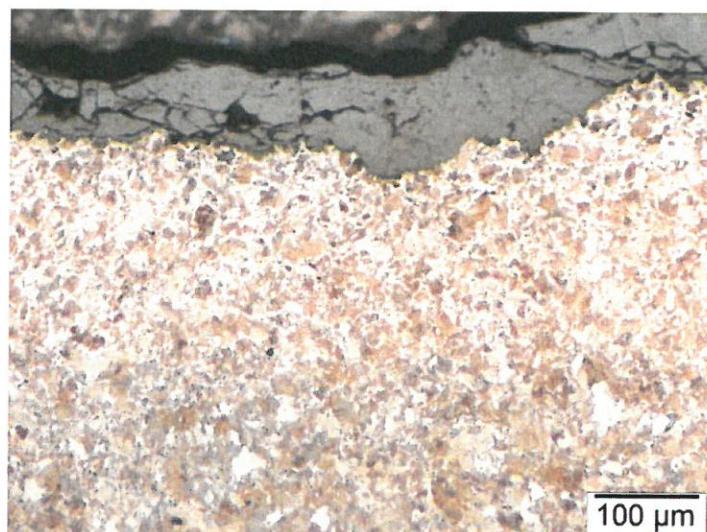
Slika št. 51: Oksidna plast na zunanji površini ostrice ter vidna plast razogličenja ob površini.

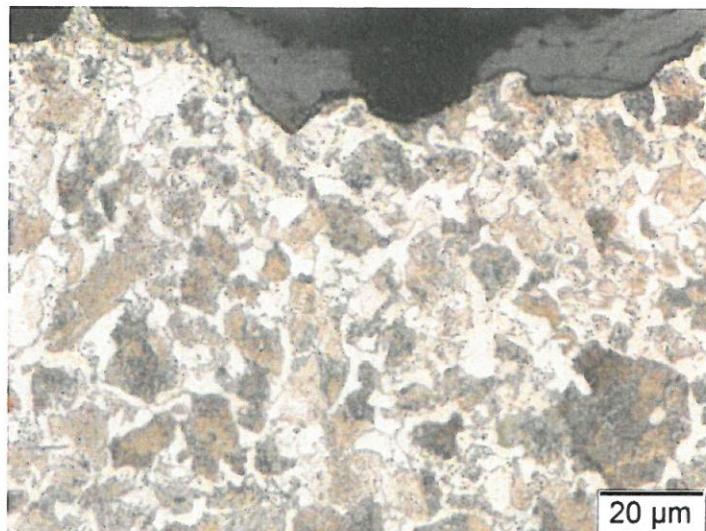
Slika št. 52: Korozijske zajede ter oksidna plast na površini ostrice.

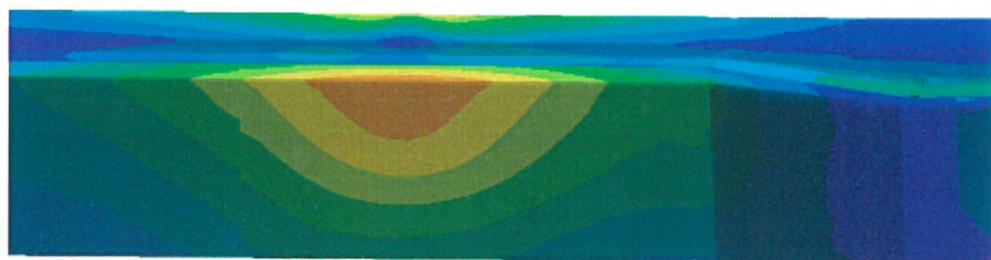
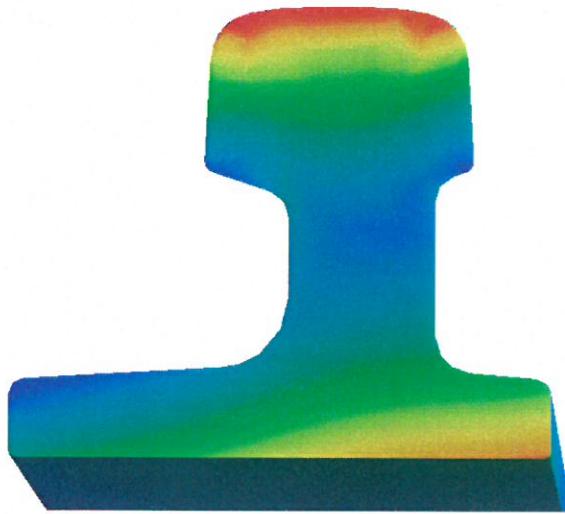
Preračuni so se izvedli s posedanjem podpor v tem rangu in dobili na mestu, kjer je prišlo do preloma ostrice najvišje natezne napetosti med 110 MPa in 250 MPa. Pri teh preračunih se ni upoštevalo bočnih obremenitev, ki nastanejo zaradi centrifugalne sile ob vožnji skozi krivino z radijem 300 m. Po izračunih bi to lahko doprineslo dodatnih cca. 50 MPa obremenitve.

Na podlagi izvedenih preračunov z metodo končnih elementov je mogoče zaključiti, da med vožnjo vlakov v ostrici dejansko pride do največjih napetosti ravno na mestu kjer je prišlo do preloma. Ob upoštevanju najslabše togosti podpor (največje posedanje) lahko največje natezne napetosti dosežejo celo do 300 MPa.

Slika št. 54: Primer vzdolžne porazdelitve nateznih napetosti na mestu porušitve ob obremenitvi.

Slika št. 55: Primer prečne porazdelitve nateznih napetosti na mestu porušitve ob obremenitvi.

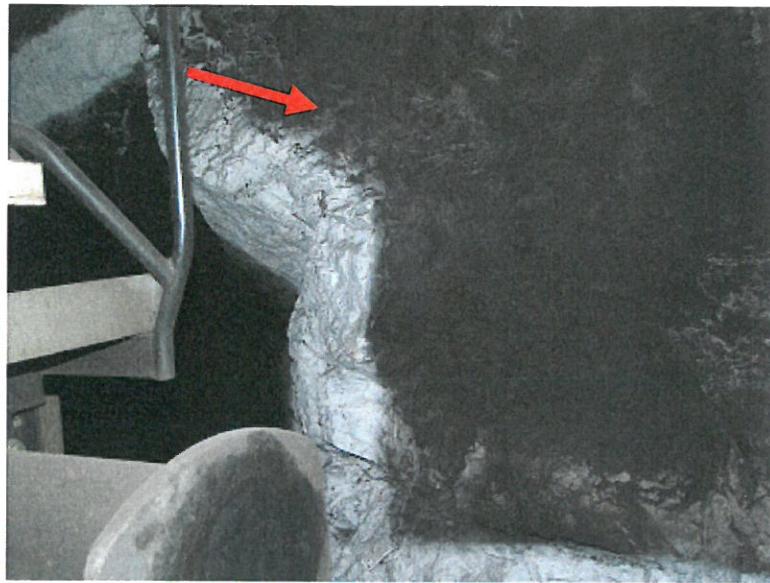
Slika št. 57: Rdeča puščica prikazuje skalno izboklino, po kateri je podrsal plašč cisterne 7. vagona, ki se je na zaščiti vara pločevinastih plošč razmagnil

Na eni od večjih izboklin se je zaščita vara, med pločevinastima ploščama cisterne, ob drsenju po obodu predora, zataknila ob skalno izboklino, kar je povzročilo strganje vara zaradi česar je pričel iztekat kerozin.

- 1.izdelati listo kretnic po izpostavljenosti tveganju in temu primerno prilagoditi cikel monitoringa, ki mora biti v odvisnosti od starosti kretnice in njene obremenitve (starejša kot je kretnica ter bolj kot je obremenjena, pogostejši morajo biti pregledi);
- 2.cikel vzdrževanja kretnice je potrebno prilagoditi starosti in obremenitvi kretnice, (starejša kot je kretnica ter bolj kot je obremenjena, pogostejši morajo biti vzdrževalni cikli), pogosteje se mora izvajati regulacija in menjava izrabljenih delov, npr. pragov, drsnih plošč, pritrtilnega materiala, ipd;
- 3.obod predora obdelati tako, da bo površina gladka, brez ostrih robov in izstopajočega skalovja.

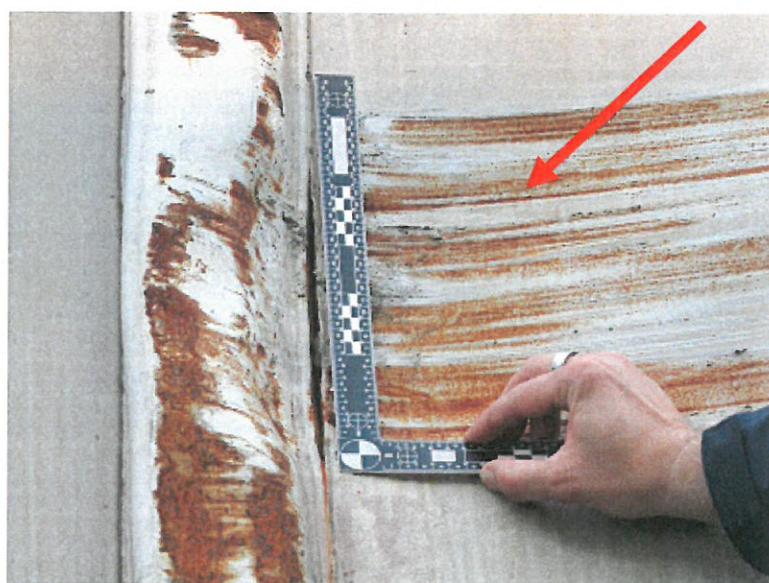
Slika št. 58: Rdeča puščica prikazuje razpoko plašča cisterne na varu spoja pločevine
