**SLUŽBA ZA PREISKOVANJE LETALSKIH, POMORSKIH IN ŽELEZNIŠKIH NESREČ IN INCIDENTOV**

**KONČNO POROČILO O PREISKAVI NESREČE V ŽELEZNIŠKEM PROMETU –  
TRČENJE TOVORNEGA VLAKA ŠT. 56490, V CESTNO OSEBNO MOTORNO  
VOZILO, NA UREJENEM IN S CESTNO PROMETNIMI ZNAKI OZNAČENEM  
NIVOJSKEM PREHODU, MED POSTAJAMA LJUTOMER IN NEZASEDENEGA  
NAKLADALIŠČA GORNJA RADGONA, V KM 5.193, DNE 02.03.2020, OB 10.05 URI**

LJUBLJANA, 01.03.2021

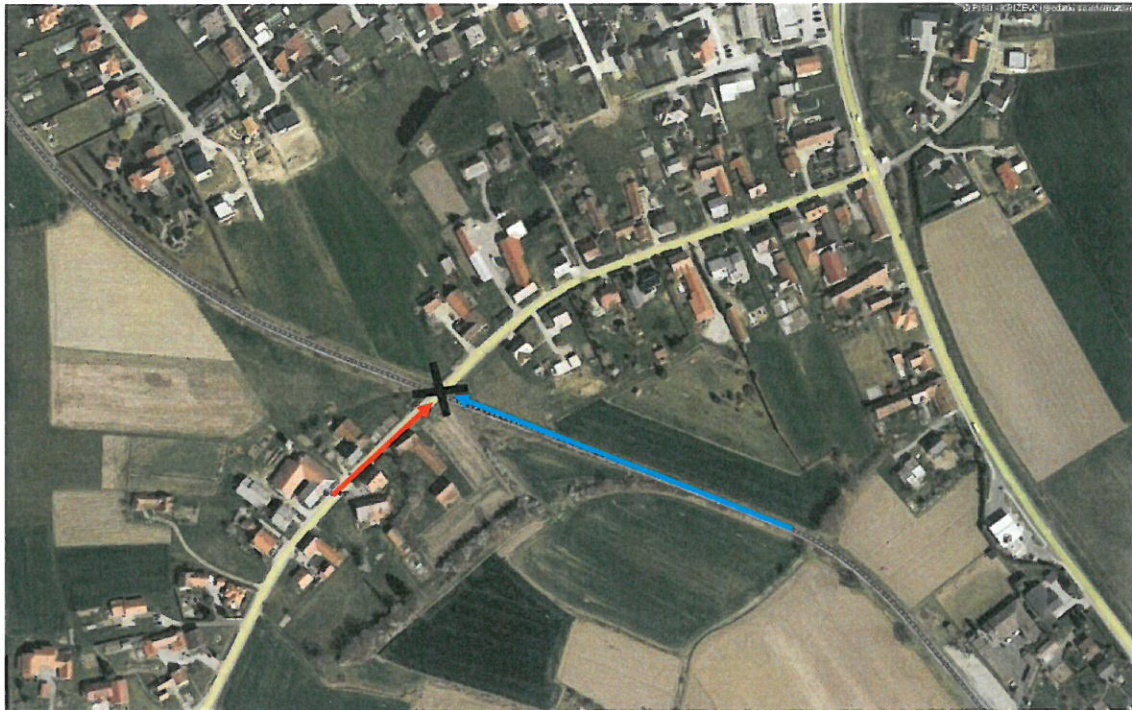
Iz položaja cestnega osebnega motornega vozila, po trčenju ter iz sledi pnevmatik cestnega vozila, ki so nastale na asfaltiranem cestišču ob odrivanju vozila z vlakom, je mogoče z gotovostjo trditi, da je cestno osebno motorno vozilo zapeljalo v nevarno območje proge v času približevanja vlaka cestnemu prehodu.

Slika št. 1: Rdeča puščica označuje smer vožnje cestnega osebnega motornega vozila iz smeri naselja Boreci po krajevni cesti, modra puščica smer vožnje tovornega vlaka št. 56490, ki je vozil iz smeri Ljutomer v smeri Gornja Radgona, črn križ pa točko trčenja.

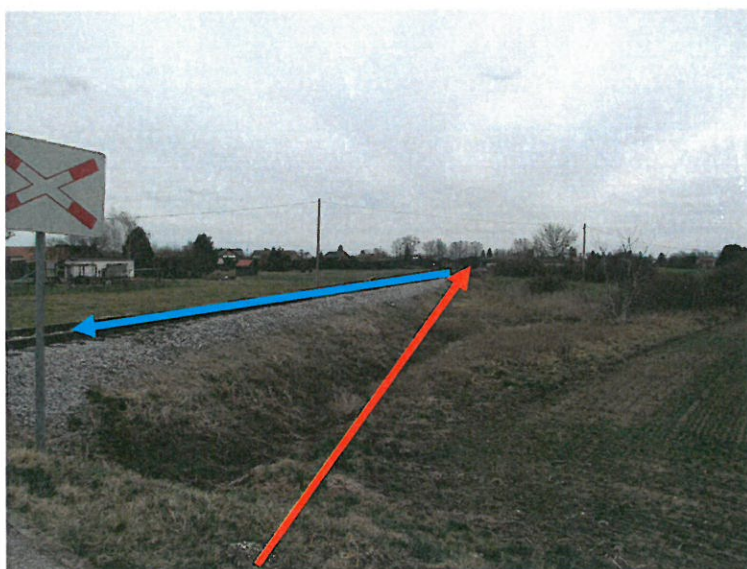
Slika št. 2: Rdeča puščica prikazuje pogled na progo iz smeri nivojskega prehoda za udeležence cestnega prometa, modra pa smer vožnje tovornega vlaka št.56490, ki je dne 02.03.2020 trčil v cestno osebno motorno vozilo.

Med analizo cestnega prometa na nivojskem prehodu in obstoječe cestne in železniške infrastrukture je bilo ugotovljeno, da v neposredni bližini nivojskega prehoda, predstavljajo drevesa in visoko rastje izjemno veliko tveganje za udeležence cestnega prometa med prečkanjem proge.

1. upravljavcu cestne infrastrukture Občini Križevci:
  1. na smerni pas cestišča pred nivojskim prehodom 5.2 v km 5.193 iz obeh smeri nivojskega prehoda se zarišejo opozorilne prečne črte – zvočne označbe na cestišču, ki bodo udeležence cestnega prometa opozorile na približevanje nivojskemu prehodu. S tem se udeležencem, še dodatno usmeri pozornost, na približevanje nevarnemu območju nivojskega prehoda. Prečne opozorilne črte se izrišejo tako, da so bolj oddaljene nekoliko bolj razmaknjene, bližje kot so nivojskemu prehodu, bolj skupaj so ena do druge.
2. upravljavcu železniške infrastrukture SŽ – Infrastruktura, d.o.o.:
  1. odstranitev vegetacije, grmičevja in visokega rastja iz progovnega pasu ob levi krivini vse do nivojskega prehoda.

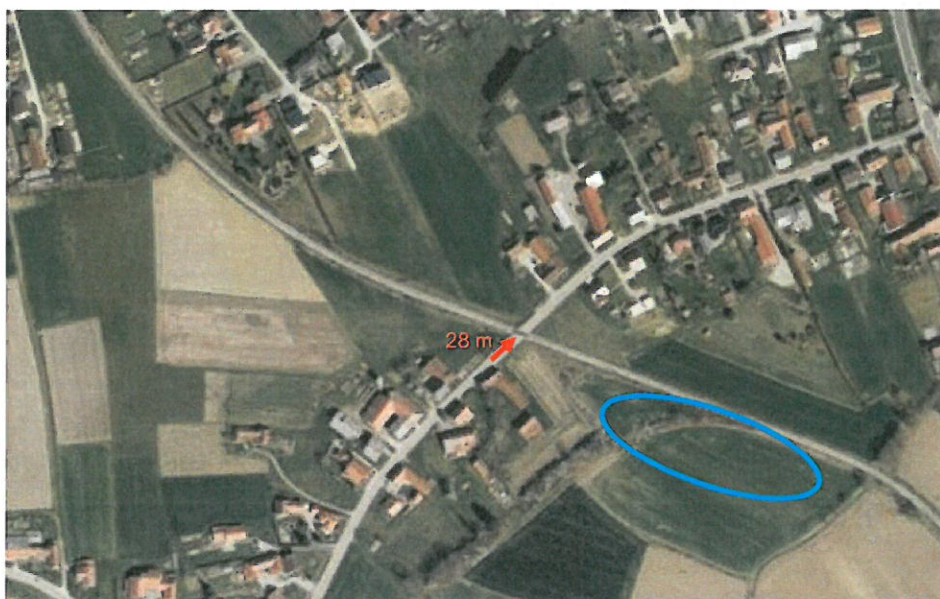
Slika št. 3: Rdeča puščica označuje razdaljo od stavbe Boreci 24 do nivojskega prehoda, moder romb pa vegetacijo, ki zastira preglednost na progo proti postaji Ljutomer.

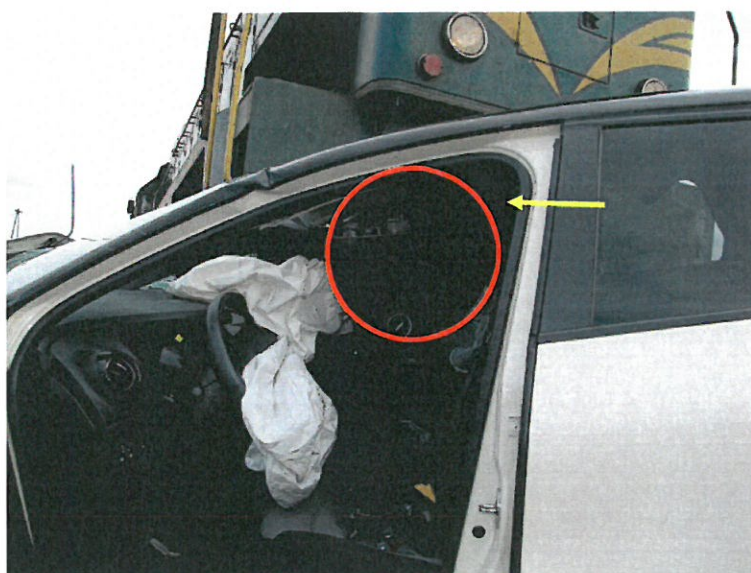
Slika št. 4: Rdeči krog označuje desni odbojnik lokomotive 664-116, ki je med trčenjem prebil steklo desnih sprednjih vrat cestnega vozila, rumena puščica pa vzglavnik vozniskega sedeža v cestnem vozilu.

Kljub razmeroma nizki hitrosti vlaka št. 56490 med trčenjem v cestno osebno motorno vozilo so posledice nesreče izjemno hude (smrt voznice v cestnem vozilu). V primeru, da bi vlak v vozilo trčil le nekaj trenutkov kasneje, bi voznica imela veliko več možnosti za preživetje. Prednji desni odbojnik lokomotive 664-116 je namreč trčil v cestno vozilo neposredno v predel glave voznice, kar je bilo po vsej verjetnosti za voznico usodno.

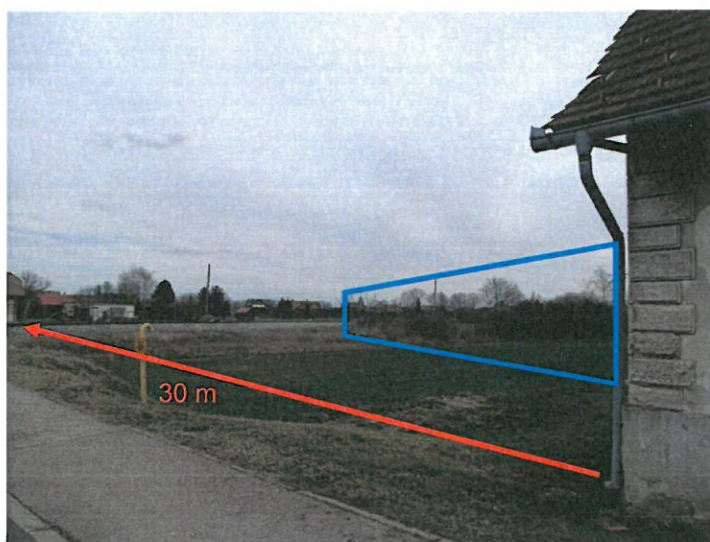
Slika št. 5: Pogled na progo iz vidnega območja udeležencev v cestnem prometu, preglednost na progo v smeri postaje Ljutomer zastirajo drevesa in grmičevje na kmetijski površini izza stanovanjske hiše Boreci 24, ki so označena z modrim trapezom, z rdečo puščico pa je označena dolžina od vogala hiše do proge.

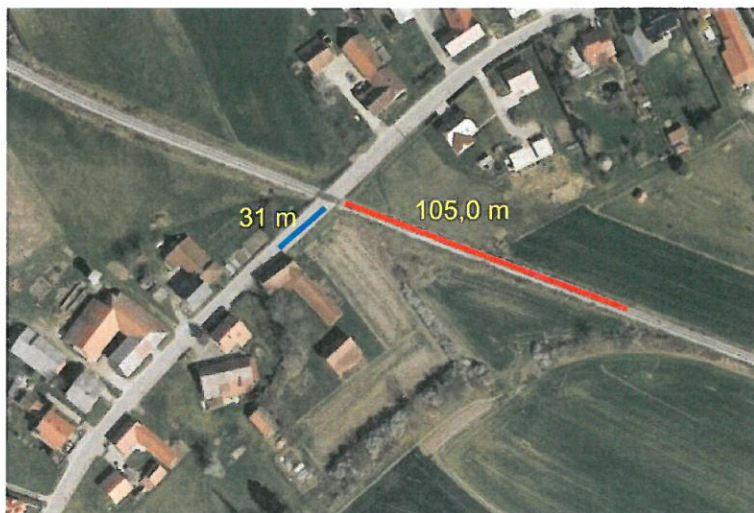
Vlak, je po izvozu iz leve krivine vozil s hitrostjo 40 km/h, kar je 11,1 m/s. Od zaključka vegetacije pa do nivojskega prehoda je razdalja 105 m. Za razdaljo 105 m pri hitrosti 11,1 m/s je vlak potreboval 9,5 sekund. Pri konstantni hitrosti 40 km/h tako cestnega osebnega motornega vozila kot nabiralnega tovornega vlaka št. 56490 sta bila od nivojskega prehoda v času približevanja nevarnemu območju oba oddaljena za enako dolžino poti. Po izračunih se je moralo čelo vlaka nahajati cca 2 m pred nivojskim prehodom preden je voznica zapeljala v nevarno območje nivojskega prehoda.

Slika št. 6: Modra premica označuje razdaljo proge od nivojskega prehoda, v smeri Ljutomera, na kateri je zagotovljena preglednost iz ceste, rdeča premica pa razdaljo na progi v kateri je neovirana preglednost iz ceste v smeri postaje Ljutomer.

Iz izračunov je mogoče trditi, da preglednost nivojskega prehoda zaradi vegetacije ob progi v smeri postaje Ljutomer ni zagotovljena.

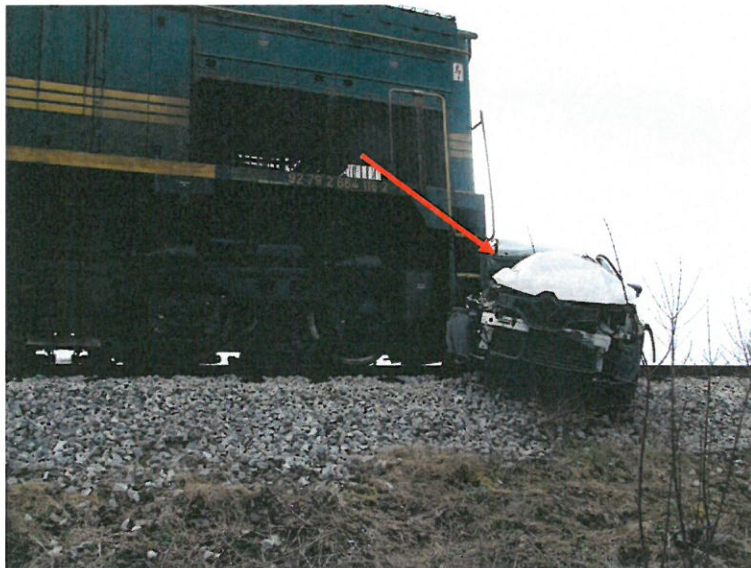
Po opravljenem ogledu kraja nesreče je bilo potrebno iz proge umakniti poškodovano cestno vozilo, ki se je zagozdilo na čelu vlakovne lokomotive. Za umik cestnega osebnega motornega vozila je bila naročena vlečna služba. Poškodovano čelo dizel lokomotive št. 664-116 vlaka št. 56490 je bilo potrebno najprej pregledati s strani pristojnih služb. Ker čelne pipe glavnega zavornega voda na lokomotivi niso bile poškodovane je vlak nadaljeval z vožnjo.

Slika št. 7: Rdeče puščice označujejo desni odbojnik lokomotive 664-116, na katerega se je zataknilo cestno vozilo, ki ga je vlak potiskal pred sabo do zaustavitve.

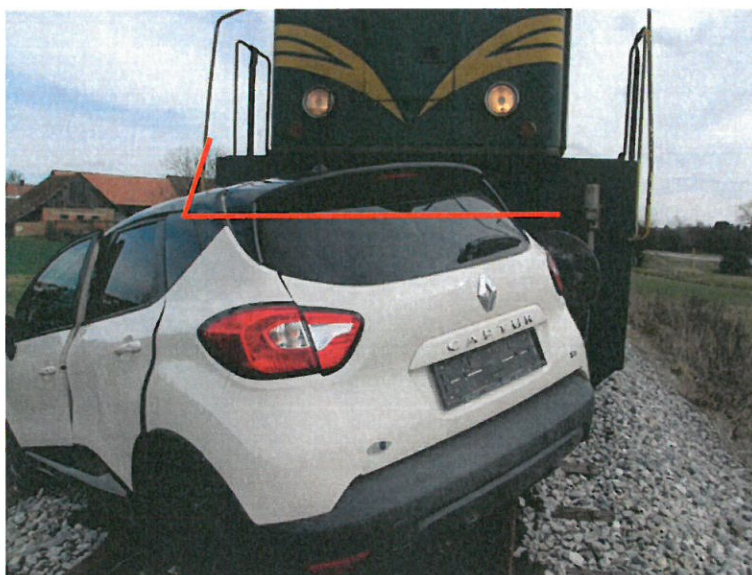
Slika št. 8: Pravi kot rdeče barve označuje kot trčenja vlaka v cestno vozilo, motorno vozilo je zaradi težišča vozila, med potiskanjem z vlakom po progi vse do zaustavitve, rinilo v desno.

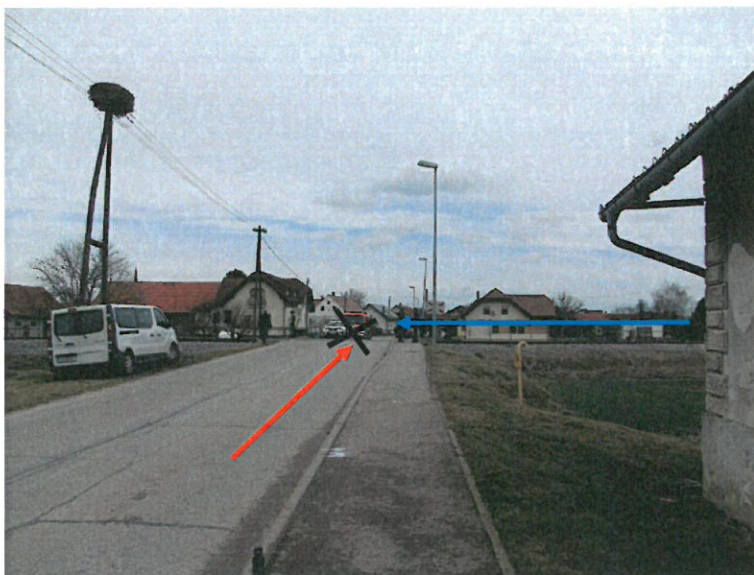
Slika št. 9: Rdeča puščica prikazuje smer vožnje cestnega osebnega motornega vozila, modra smer vožnje nabiralnega tovornega vlaka št. 56490, črn križ pa točko trčenja.

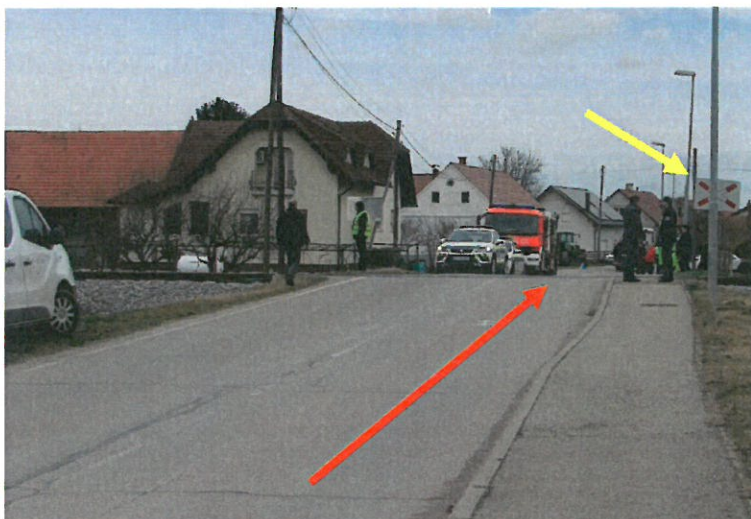
Hitrost cestna vozila je na celotnem območju naselja Boreci omejena na 50 km/h, preko nivojskega prehoda hitrost ni posebej omejena.

Slika št. 10: Rdeča puščica prikazuje desni vozni pas po katerem je voznica vozila cestno osebno motorno vozilo, v času približevanja nivojskemu prehodu, rumena puščica pa je usmerjena na cestno prometni znak »Andrejev križ«.

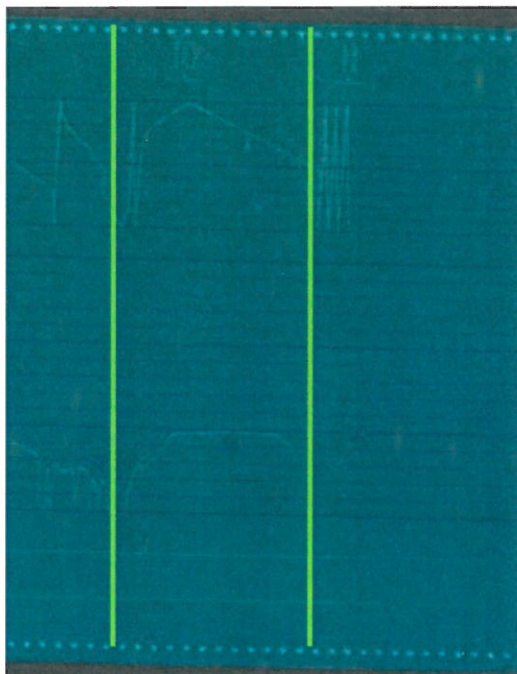
Ob 10:04:00 uri zabeleženo zmanjšanje hitrosti iz 49 km/h na 40 km/h.

Ob 10:04:30 uri zabeležena uporaba hitre zavore pri hitrosti 40 km/h.

Slika št. 15: Zeleni vertikalni črti na traku zapisa vožnje vlaka št. 56490 označujeta območje na katerem je bila opravljena analiza zapisa.

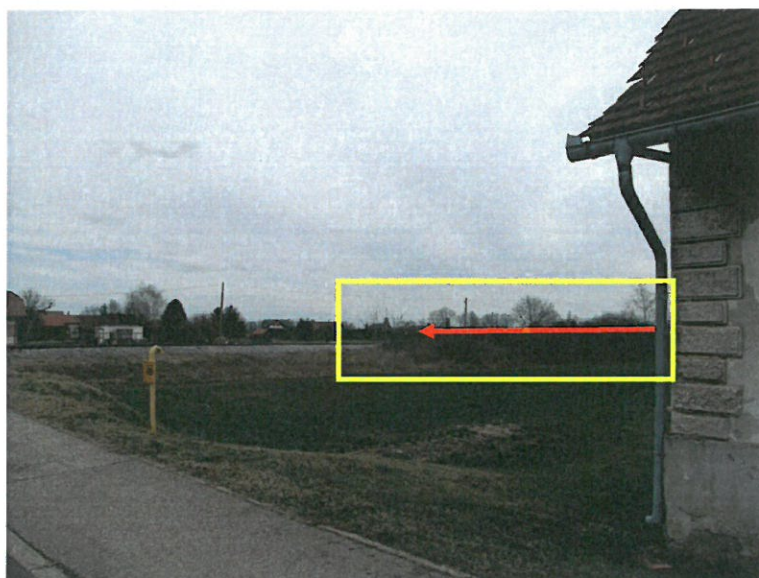
Slika št. 16: Rdeča puščica prikazuje smer vožnje vlaka, rumeni romb pa vegetacijo (drevesa, visoko grmovje), ki zastira preglednost na nivojski prehod iz smeri proge od postaje Ljutomer v smeri nezasedenega nakladališča Gornja Radgona.

Če bi iz progovnega pasu odstranili drevje in grmovje, bi se preglednost iz proge proti nivojskemu prehodu podaljšala, tako bi strojevodja lahko prej opazil, da se nevarnemu območju nivojskega prehoda približuje cestno motorno vozilo in bi v tem primeru lahko pričel s strojno piščalko intenzivneje opozarjati udeležence cestnega prometa, da se nivojskemu prehodu približuje vlak, prej bi pa lahko pričel tudi z zaviranjem vlaka. Z gotovostjo je mogoče trditi, da bi povečana preglednost za udeležence cestnega prometa na progo, v smeri postaje Ljutomer, udeležencem v cestnem prometu zagotovila daljši odzivni čas in bi se tako lahko morda še pravočasno ustavili pred nivojskim prehodom ali pa se še pravočasno umaknili iz nevarnega območja proge, kljub dejstvu, da so se pred tem izpostavili tveganju pri prečkanju proge.

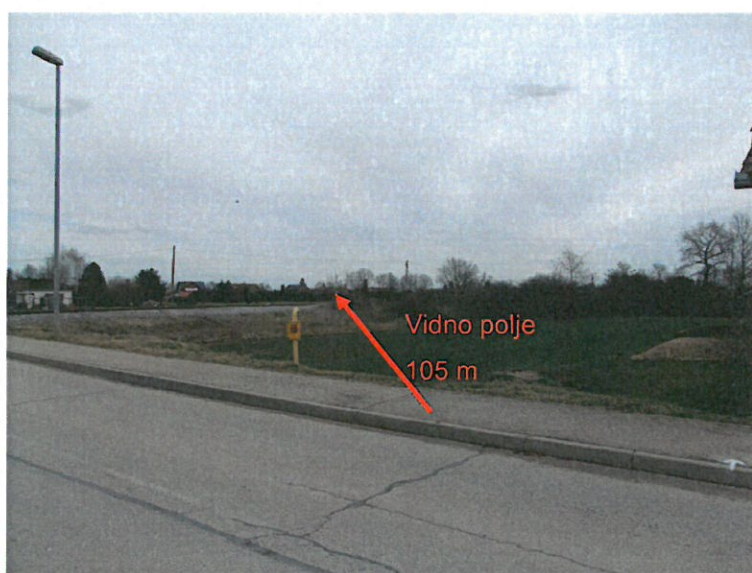
Slika št. 17: Prikaz pogleda na progo v smeri postaje Ljutomer iz voznikovega sedeža.

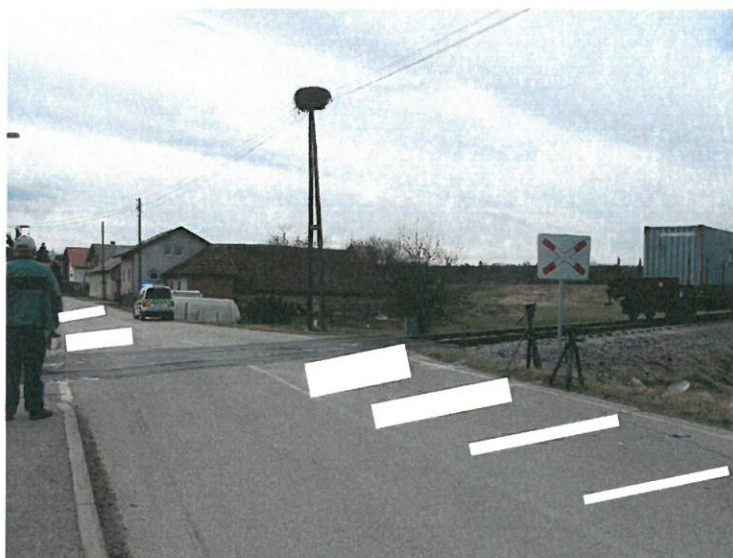
Črte, ki ločujejo smerna pasova vozišča kategorizirana lokalne ceste št. 223181 so bile v času nastanka nesreče povsem zbledela in bi jih bilo potrebno obnoviti.

Za vzbujanje pozornosti na nevarno območje se zrišejo opozorilne prečne črte – zvočne označbe na cestišču, ki bodo udeležence cestnega prometa opozorile na približevanje nivojskemu prehodu. S tem se udeležencem, še dodatno usmeri pozornost, na približevanje nevarnemu območju.

Slika št. 20: Primer označitve smernih pasov za vzbujanje pozornosti udeležencev v cestnem prometu.
