**SLUŽBA ZA PREISKOVANJE LETALSKIH, POMORSKIH IN ŽELEZNIŠKIH NESREČ IN INCIDENTOV**

Številka: 375-18/2020/13

**KONČNO POROČILO O PREISKAVI INCIDENTA V ŽELEZNIŠKEM PROMETU –  
UGOTOVLJEN ZLOM KOLESA NA VAGONU ŠT. 3181 537 5060-5, TOVORNEGA  
VLAKA ŠT: 53202, NA TIRU ŠT. 6 V POSTAJI DIVAČA, DNE 31.03.2020, OB 03.30  
URI**

LJUBLJANA, 28.05.2021

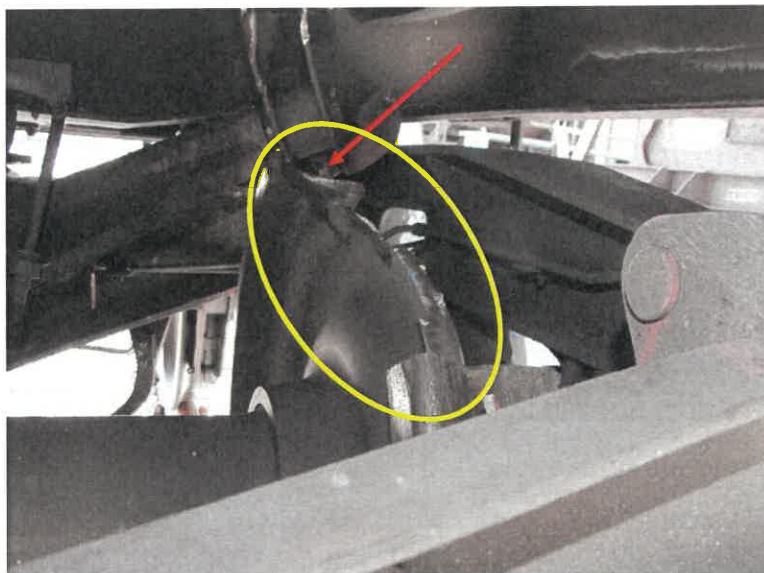
Slika št. 3: Rdeča puščica prikazuje točko zagozdenja zavornega čevlja v rob odlomljenega kolesa, rumeni romb pa področje zloma kolesa.

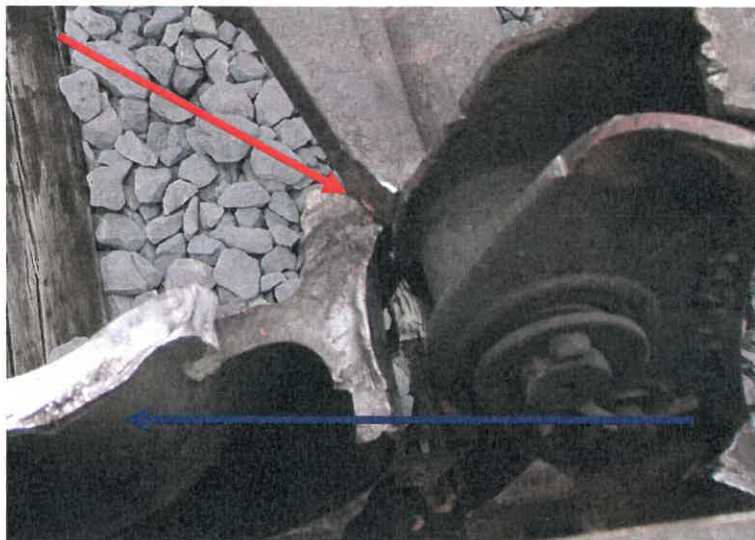
Sklepati je mogoče, da je odlomljen del levega kolesa odletel v območje ob progi zaradi česar se kljub iskalni akciji ni našel.

Slika št. 4: Rdeča puščica prikazuje točko zagozdenja kolesa z zavornim trikotom, modra pa smer vožnje vlaka.

Fotografiji št. 4 in 5 sta posneti med ogledom kraja incidenta neposredno po nastanku dogodka.

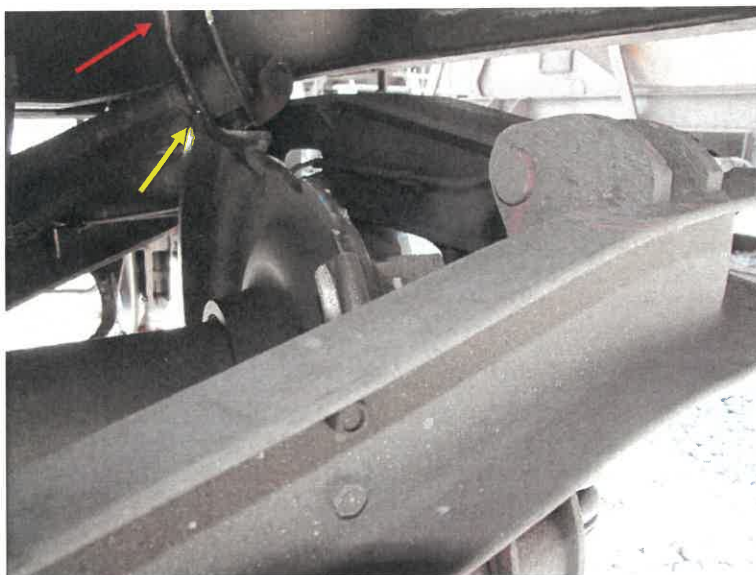
Slika št. 5: Rdeča puščica prikazuje zavorni čvelj na zavornem trikotu, ki se je zagostil ob pod nakladalne površine vagona, rumena pa točko zagostdenja zavornega trikota ob zlom monobloka.

Zaradi zlomljenega kolesa je obstajalo tveganje, da bo vagon ob kakršnemkoli premiku iztiril. Nepredvidljiv je bil odmik zagostdenja zavornega trikota od zlomljeno kolo in s tem v zvezi eventualne sprostitve rotacije osi z zlomljenim kolesom.

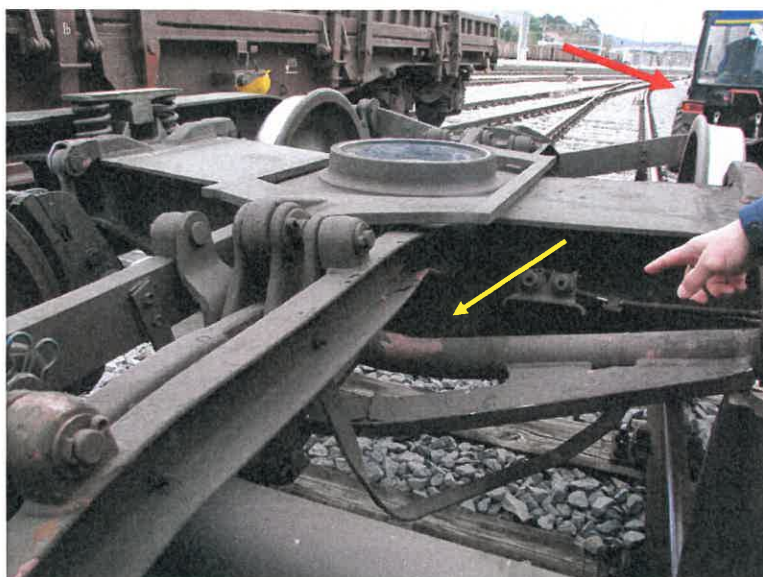
Slika št. 6: Rdeča puščica prikazuje manjši kmetijski traktor, ki je prirejen za industrijske namene in s katerim je bila opravljena odstavitev poškodovanega vagona od vlaka št. 53202, rumena pa mest skrivljenega zavornega trikota.

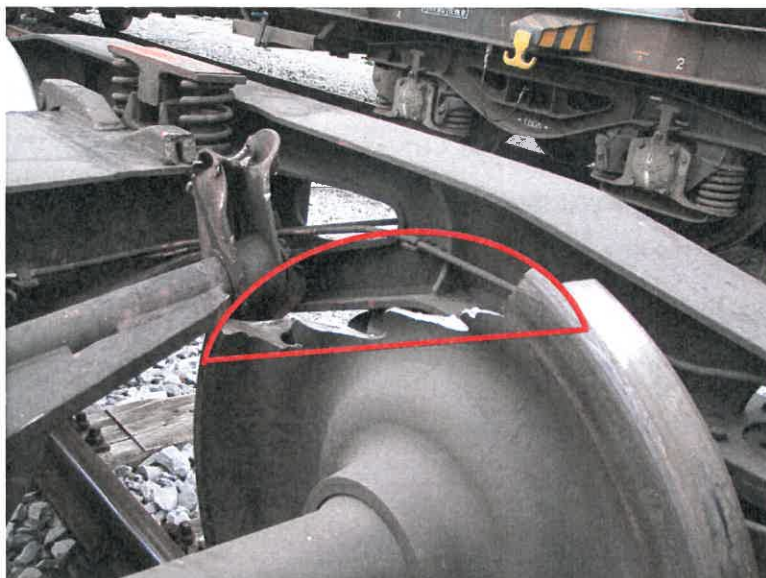
Slika št. 8: V loku s tetivo je označen manjkajoči del kolesa, ki je odpadel po zlomu med vožnjo vlaka št. 53202 na območju med postajališčem Košana in postajo Divača.

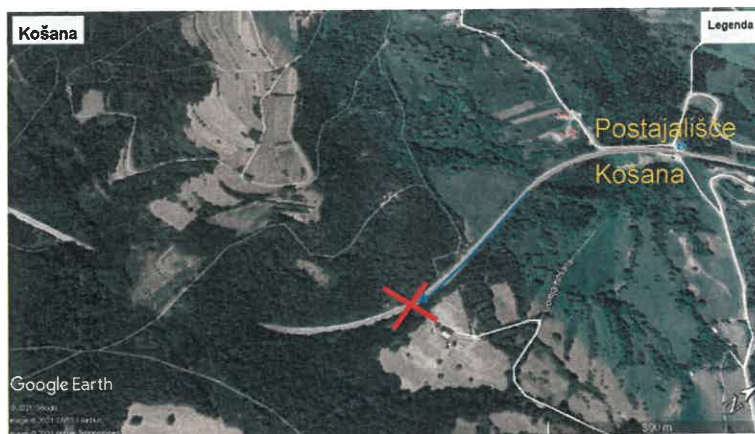
Med vožnjo tovornega vlaka št. 53202 se je na 17. vagonu Eanos št. 31 81 537 5060-5 zlomilo levo kolo prve osi drugega podstavnega vozička. Med analizo zapisa vožnje vlaka je bilo ugotovljeno, da je med postajama Pivka in Gornje Ležeče, v km 654.200, hitrost vlaka pričela iz nepojasnjenih vzrokov padati. Zmanjšala se je iz 55 km/h na 18 km/h. Na osnovi prej navedenega je bil določen verjetni kraj zloma kolesa. Z veliko gotovostjo je mogoče sklepati, da se je kolo zlomilo, cca 15400 m pred zaustavitvijo vlaka v postaji Divača.

Slika št. 9: Rdeč križ prikazuje domnevno mesto zloma levega kolesa v predoru za postajališčem Košana, modra puščica pa smer vožnje vlaka.

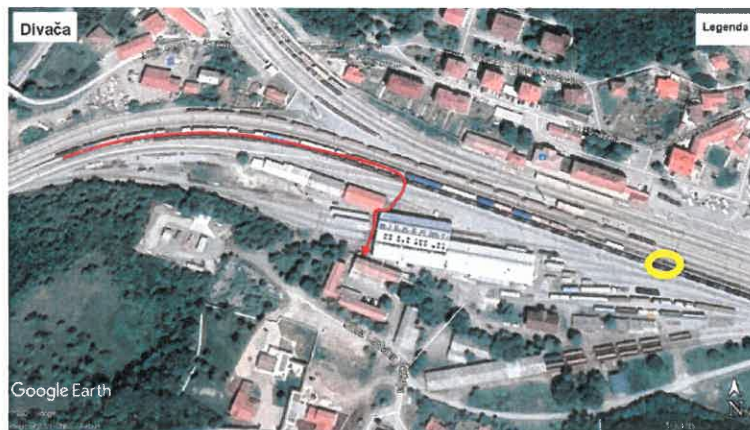
premikalne poti. Med hojo od čela proti sklepu vlaka je bilo zaradi noči mogoče opaziti iskrenje izpod koles blokirane osi. V dnevnem času bi bilo to precej težje.

Slika št. 10: Rdeča puščica prikazuje smer hoje strojevodje, ki je končal z delom pri vlaku 53202, rumeni krog pa točko ustavitve 17. vagona z zlomljenim kolesom po uvozu na tir št. 6 postaje Divača.

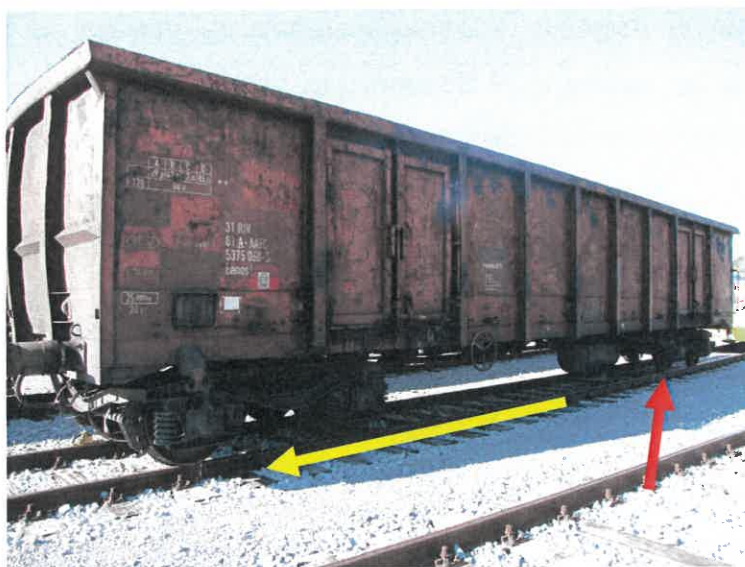
Slika št. 12: Rdeča puščica prikazuje zlomljeno kolo na vagonu, rumena pa smer vožnje v vlaku.

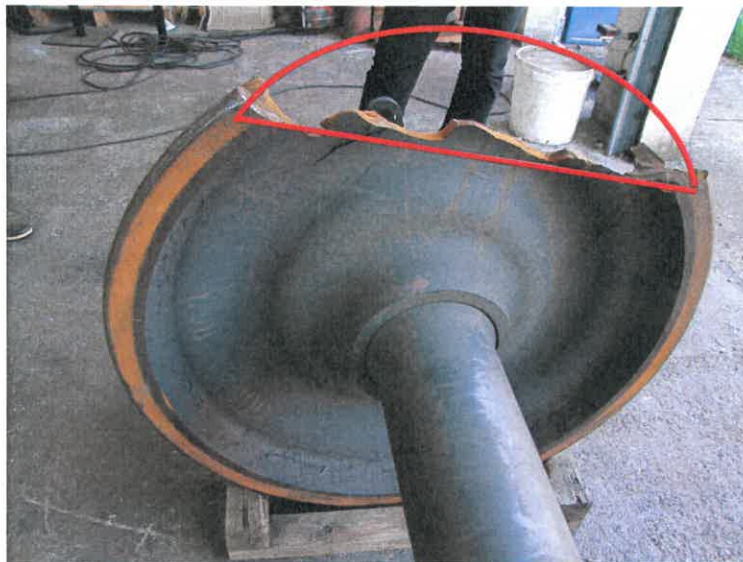
Med ogledom poškodb na vagonu z zlomljenim kolesom je bila opravljena primerjalna analiza med poškodbami in dokumentacijo vlaka na osnovi katere se je določila smer vožnje vlaka in točka na progi, kjer bi se lahko domnevno kolo zlomilo. Med ogledom je bilo ugotovljeno, da se je zlomil del kolesa, ki je odpadel med vožnjo proti postaji Divača.

Slika št. 13: Rdeč lok in tetiva označujeta odlomljen del desnega kolesa druge osi prvega osnovnega vozička 17. vagona Eanos št. 31 81 537 5060-5 vlaka št. 53202.

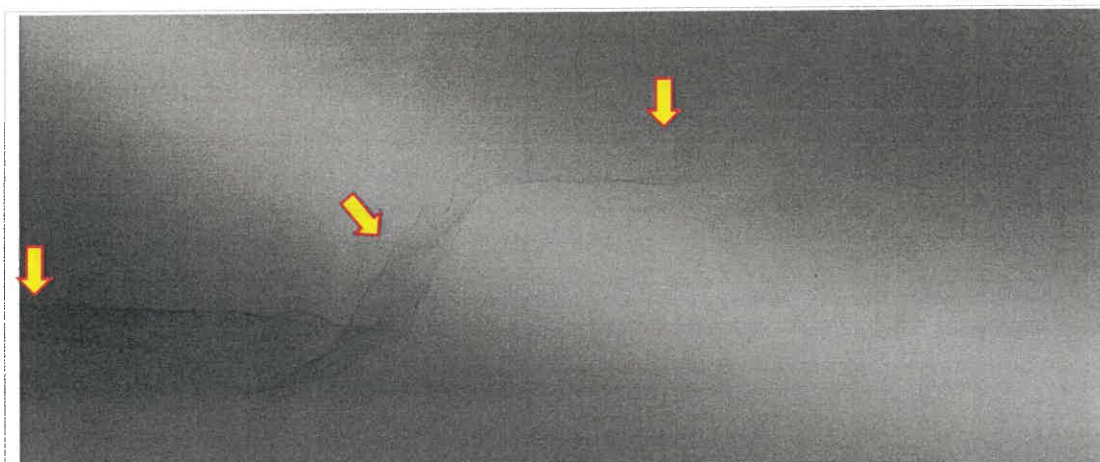
Preskušanec št. (Specimen No.): 224, Posnetek 1

Viden potek razpoke, ki spreminja smer in nagib glede na površino. Razvejanost razpoke v druge smeri ni zaznana.

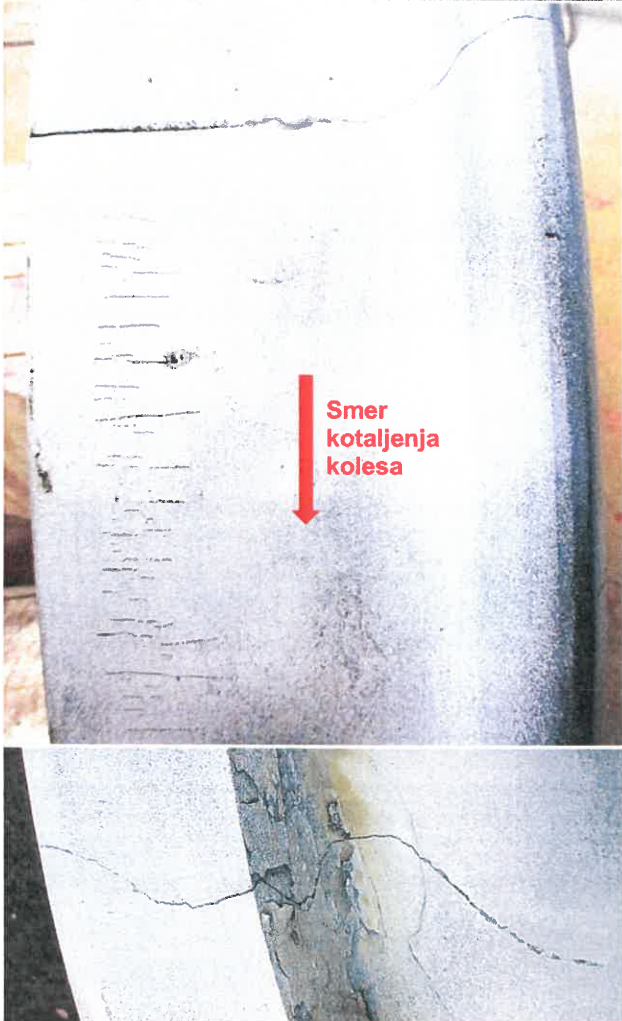
| Posnetek<br>Photo | Opažanja<br>Remarks |
|---|---|
| | <p>Na tekalni površini so zaznane razpoke, katerih potek je prečno na smer kotaljenja kolesa. Dolžine razpok so različne in sicer od 5 mm pa do celotne širine tekalne površine. Razpoka, katere dolžine je enaka celotni širini tekalne površine se nadalje širi tudi na notranji strani kolesa (iz kolesnega venca tudi v kolesno ploščo-glej drugi posnetek).</p> |

- Z MT preiskavo sta zaznani dve vrsti razpok, ki se ločita po usmeritvi glede na smer kotaljenja kolesa. Vzrok za razpoke, katerih potek je prečno na smer kotaljenja kolesa, je kotalno kontaktno utrujanje materiala. Vzrok za razpoke, katerih potek je v smeri kotaljenja kolesa pa je kontaktno utrujanje materiala zaradi centrifugalnih sil v zavoj. Slednje razpoke so manjše dolžine in tudi manjših globin.

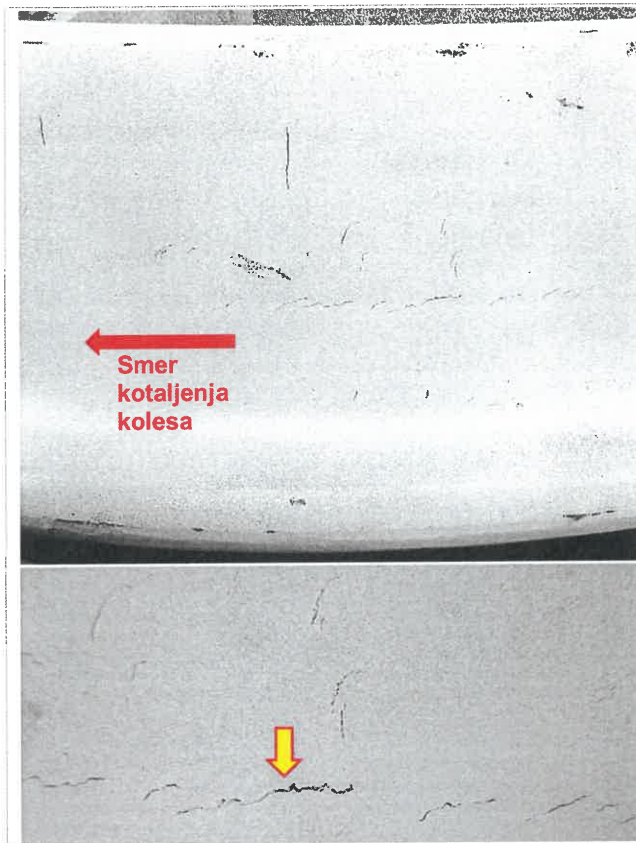
Poleg razpok, katerih potek je prečno na smer kotaljenja kolesa, so na tekalni površini zaznane tudi razpoke, katerih potek je v smeri kotaljenja kolesa (na drugem posnetku prikazan povečan detajl iz prvega posnetka).

V primerjavi z razpokami, katerih potek je prečno na smer kotaljenja kolesa, je teh razpok manj ter so krajše (dolžina razpok je v povprečju približno 10 mm).

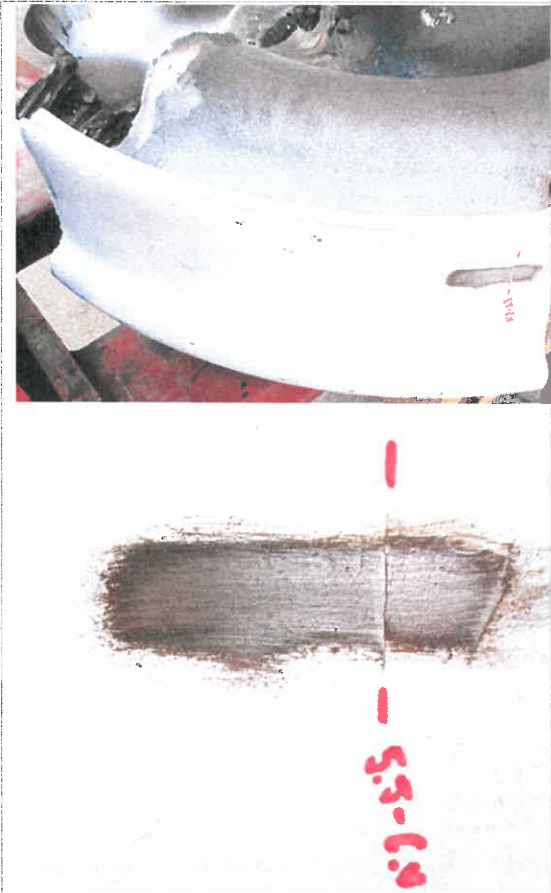
| Posnetek<br>Photo | Opažanja<br>Remarks |
|---|---|
| | Izmerjena globina razpoke približno na sredini njene dolžine, ki je 21 mm znaša od 5,5 do 6,0 mm. Izmerjene dolžine razpoke na površini so v sorazmerju z njeno globino (razpoke z večjo dolžino so globlje). |

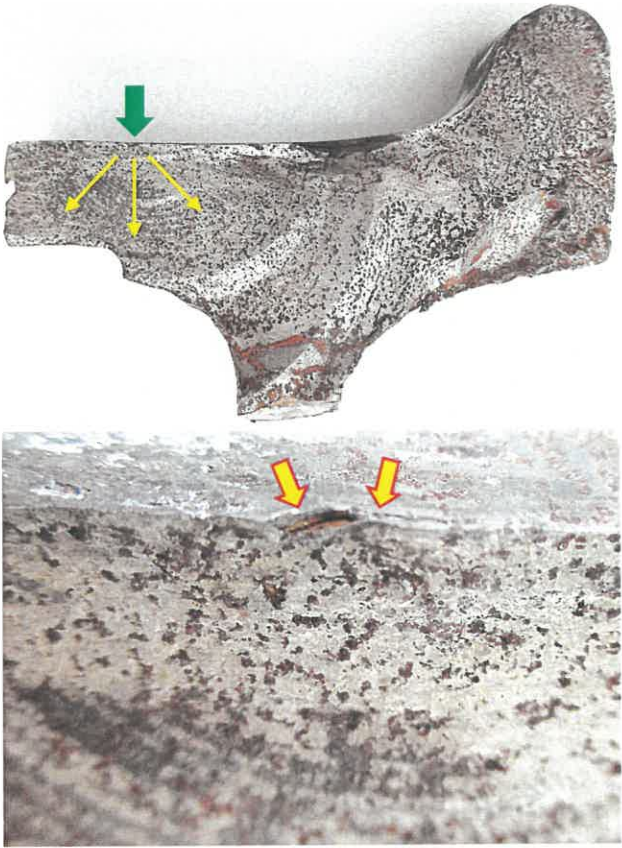
| Posnetek<br>Photo | Opažanja<br>Remarks |
|---|---|
| | <p>Večino lomne površine na tem vzorcu predstavlja razpoka, ki se je širila zaradi utrujanja (z zeleno puščico je označeno mesto nastanka razpoke, z rumenimi puščicami pa smer napredovanja).</p> <p>Drugi posnetek prikazuje detajl mesta, ki predstavlja začetek (nastanek) razpoke. Na tem mestu je zaznana tudi razpoka, ki poteka vzporedno s tekalno površino in bi verjetno vodila do luščenja dela površine (označena s puščico).</p> |

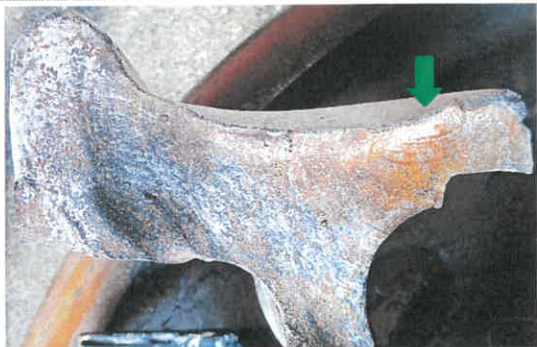
| Posnetek<br>Photo | Opažanja<br>Remarks |
|---|---|
| | <p>Posnetek nasprotni strani loma izkazuje podoben izgled. Glede mesto nastanka razpoke in napredovanje zaradi utrujanja je opazna podobnost z vzorcem 224.2.</p> |

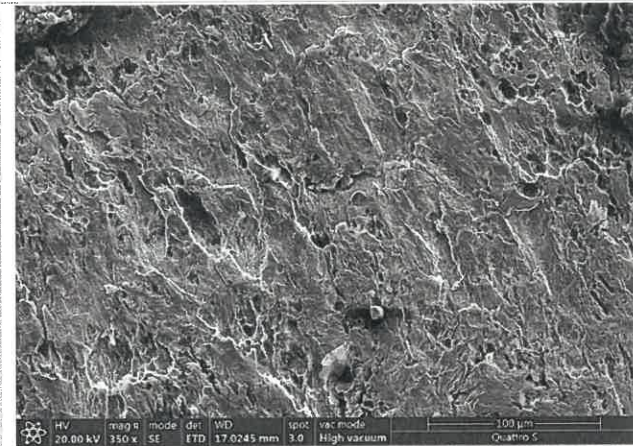
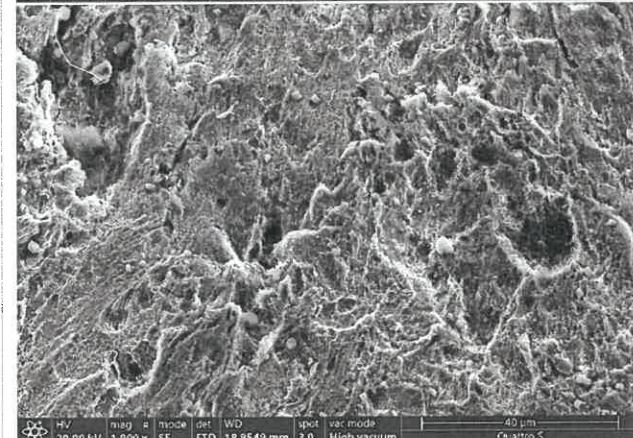
| | | Posnetek preskušanca z označenimi območji opazovanja. |
|---|---|---|
| | | Lomna površina izkazuje znake žilavega (duktilnega) loma, vendar je tipični izgled žilavega loma (ang. »cup and cone«) zabrisan. Izgled površine nakazuje, da je bila površina dalj časa izpostavljena splošni koroziji. |

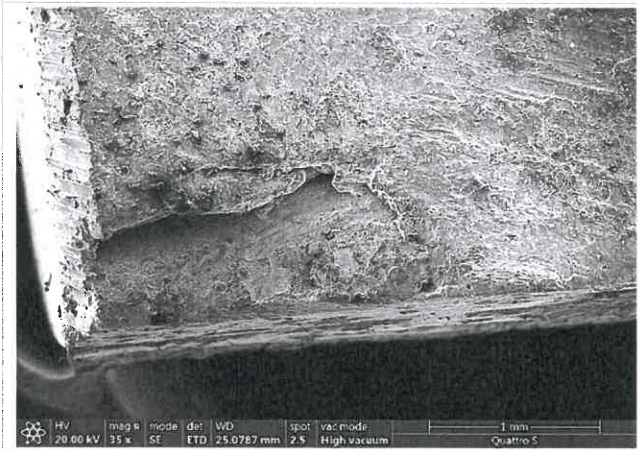
| | Posnetek preskušanca z označenimi območji opazovanja. | |
|---|---|--|
| | <b>Lokacija 1:</b><br><br>Vidno je mesto nastanka razpoke, ki je nato napredovala zaradi utrujanja. Lokalno so vidne še dodatne razpoke, ki potekajo v raznih smereh tudi v smeri vzporedno s tekalno površino. | |

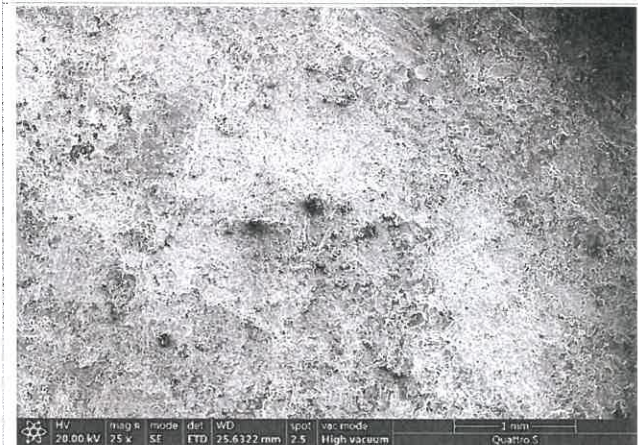
| | Posnetek preskušanca z označenimi območji opazovanja. | |
|---|---|--|
| | <b>Lokacija 2:</b><br><br>Na lomni površini, kjer je razpoka napredovala zaradi utrujanja ni vidnih drugih posebnosti razen tipičnih sledi (valov) utrujanja. | |

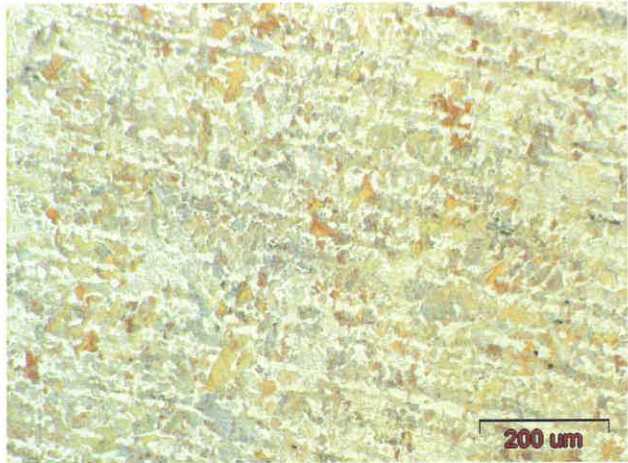
| | Posnetek preskušanca z označenim območjem opazovanja. | |
|---|---|--|
| | <p>Lokacija 1:</p> <p>Posnetek prikazuje feritno-perlitno usmerjeno mikrostrukturo osnovnega materiala kolesne plošče. Usmerjenost mikrostrukture je najverjetneje posledica preoblikovanja iz procesa izdelave kolesa.</p> | |

- Mikrostruktura osnovnega materiala v kolesni plošči je feritno-perlitna z izrazito usmerjenostjo, kot posledica preoblikovanja v procesu izdelave.
- Mikrostruktura osnovnega materiala v vencu kolesa je feritno-perlitna brez usmerjenosti.

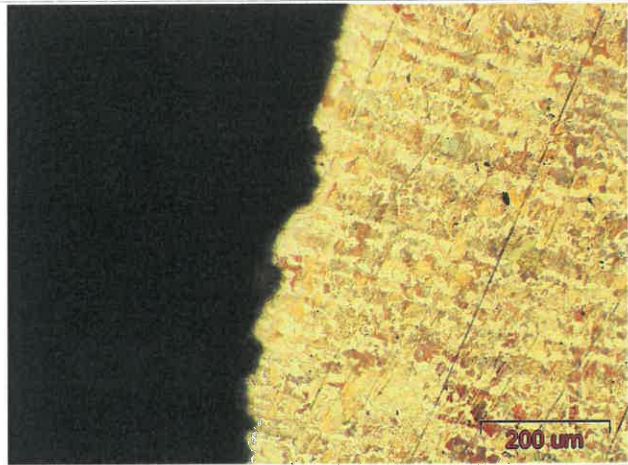
| | Posnetek preskušanca z označenim območjem opazovanja. | |
|---|---|--|
| | <p>Lokacija 2:</p> <p>Mikrostruktura ob lomni površini je brez posebnosti. Niso opaženi znaki deformacije.</p> | |

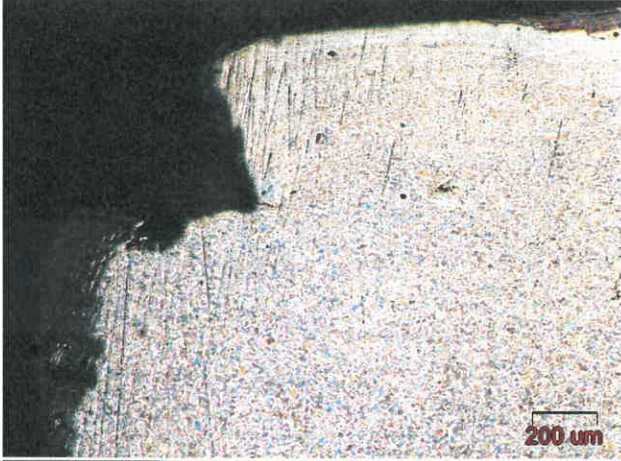
| | Posnetek preskušanca z označenim območjem opazovanja. | |
|---|---|--|
| | <p>Lokacija 1:</p> <p>Posnetek lomne površine na mestu nastanka razpoke, ki je nato napredovala zaradi utrujanja v smeri navzdol.</p> <p>Opažena je tudi razpoka tik pod tekalno površino (prikazana pri dveh različnih povečavah) in poteka vzporedno s tekalno površino.</p> <p>Ob njen, zlasti na njenem zgornjem delu (med tekalno površino in razpoko) je mikrostruktura močno deformirana.</p> | |

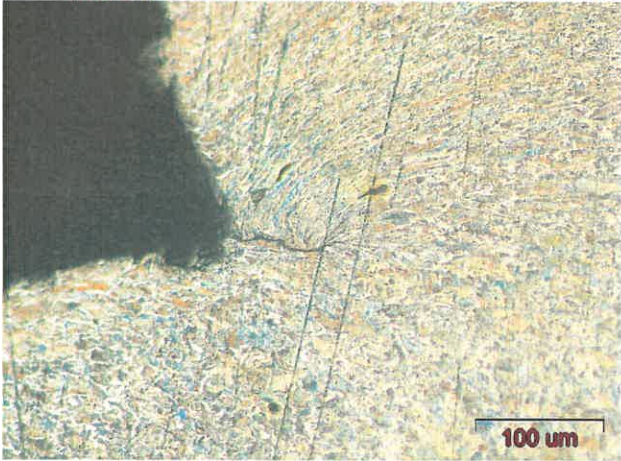
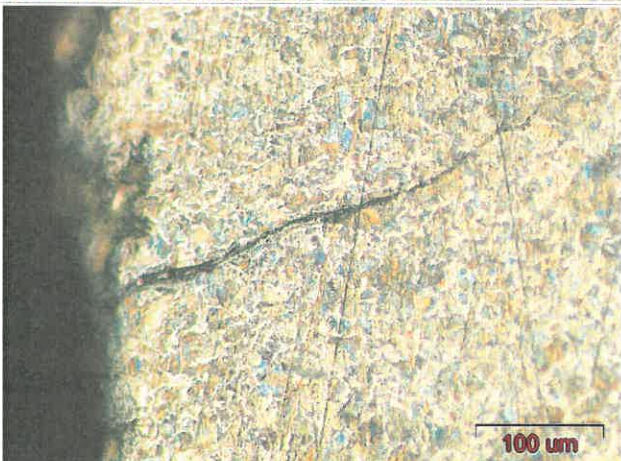
| | Posnetek preskušanca z označenim območjem opazovanja. | |
|---|---|--|
| | <p>Vzdolž lomne površine zaradi utrujanja so na več mestih opažene prečne razpoke, ki potekajo vzporedno s tekalno površino. Njihova dolžina ne presega 0,5 mm.</p> | |

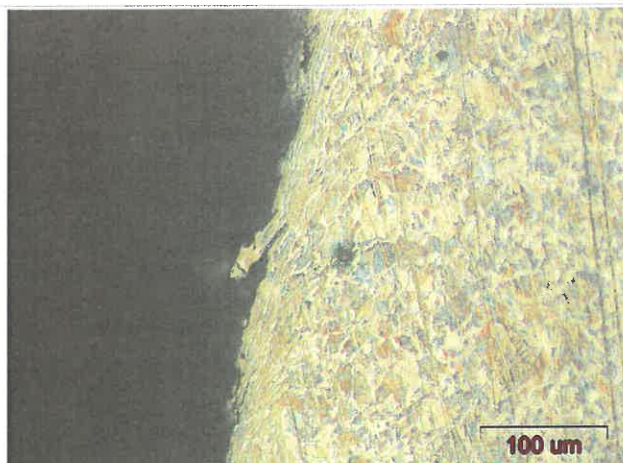
### Lokacija 3:

Vzdolž lomne površine zaradi utrujanja je na večjem delu njene dolžine opažena močno deformirana mikrostruktura tik ob lomni površini (globina cca. 20  $\mu\text{m}$ ).

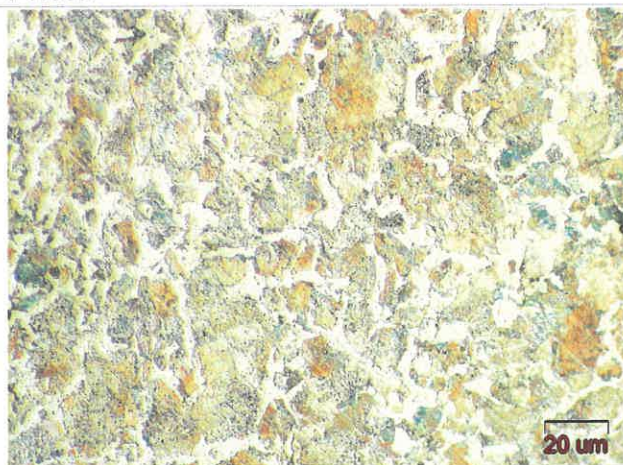
### Lokacija 1:

Posnetek prikazuje feritno-perlitno mikrostrukturo osnovnega materiala venca kolesa. Usmerjenost mikrostrukture ni zaznana.

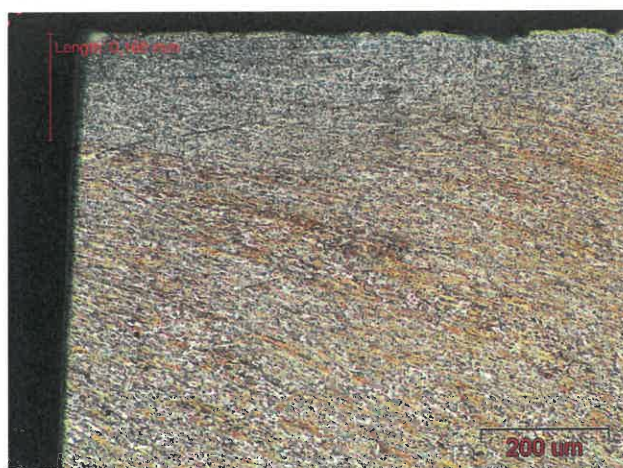
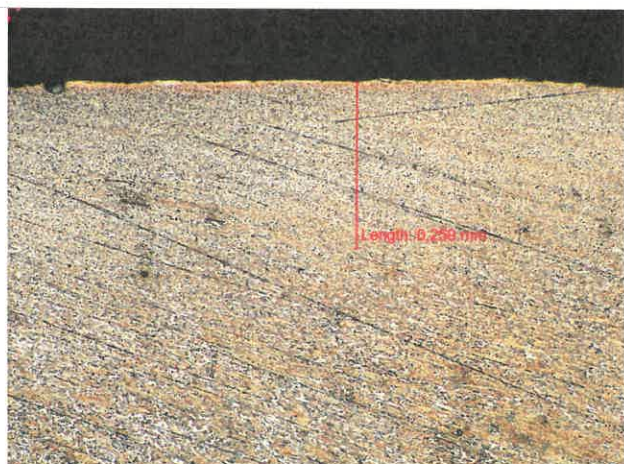
### Lokacija 2:

Od tekalne površine do globine cca. 170 do 260  $\mu\text{m}$  (izmerjeno na dveh posnetkih) je opažena fino-zrnata pretežno prelitna mikrostruktura (delež ferita je opazno manjši kot v osnovnem materialu). Usmerjenost mikrostrukture je

posledica deformacij  
(kotalnega kontaktnega  
utrujanja materiala).  
Tudi pri večjih globinah pod  
tekalno površino je  
usmerjenost mikrostrukture še  
vedno opazna.

- Mikrostruktura ob tekalni površini je pretežno perlitna (zmanjšan delež ferita) z izrazito usmerjenostjo zaradi kotalno kontaktno utrujanja materiala (debelina tega sloja je približno 170 do 260  $\mu\text{m}$ ).

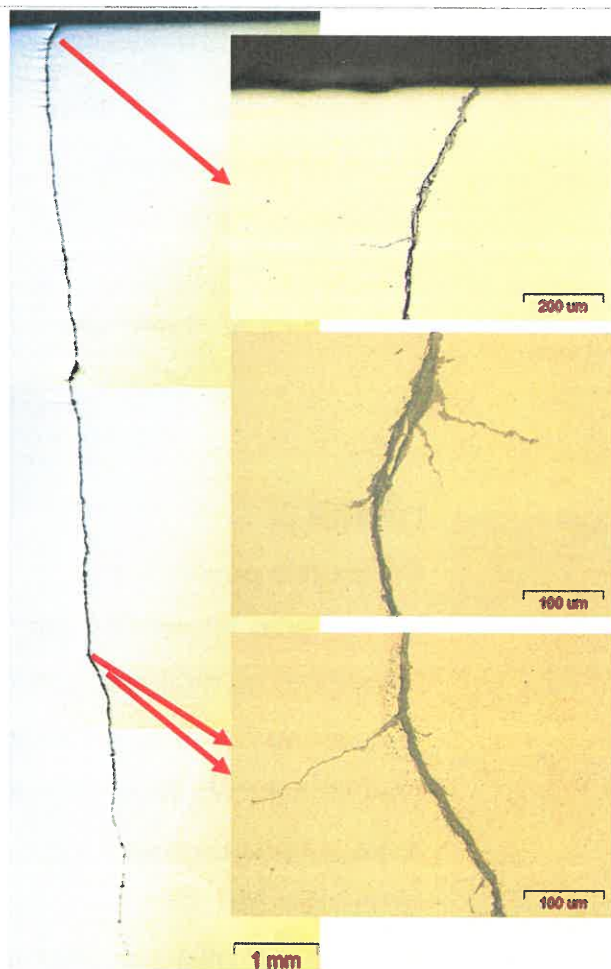
Posnetek ene izmed razpok v  
celotni njeni dolžini ter detajli, ki  
prikazujejo mesta, kjer se  
pojavijo prečne razpoke (njihov  
potek je bolj ali manj vzporeden  
s tekalno površino).

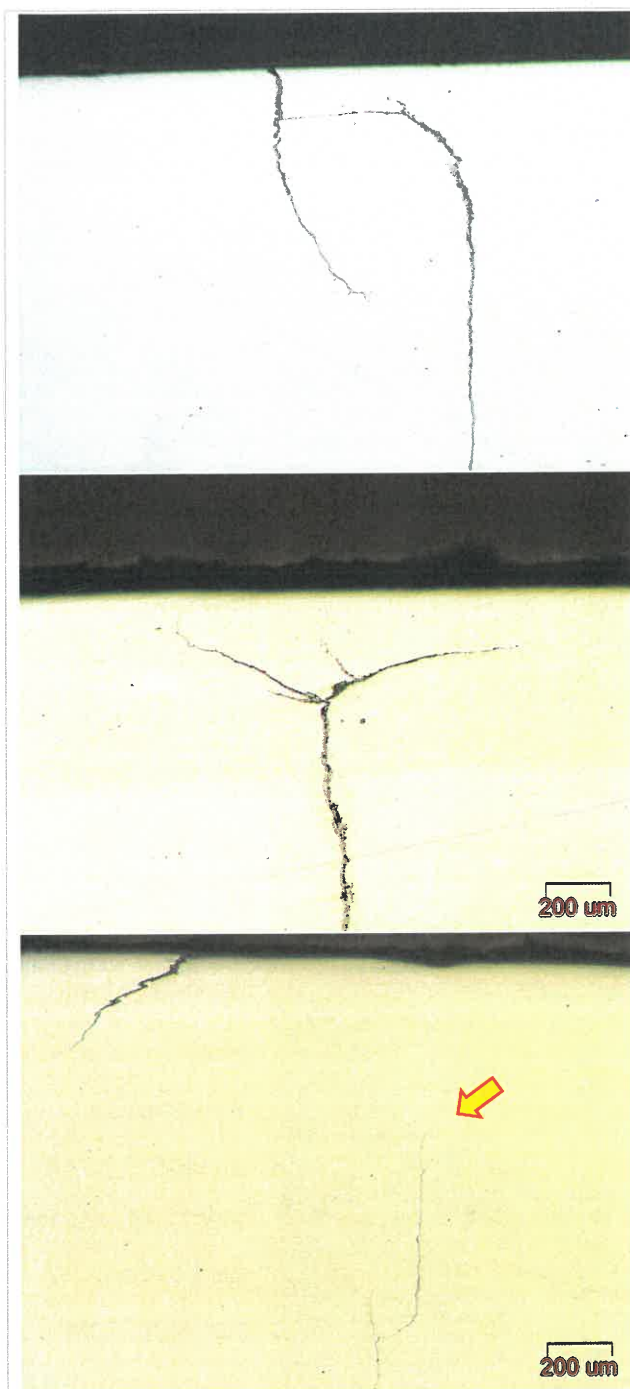
#### Lokacija 2:

Na tekalni površini so opaženi različni vzorci pričetka (nastanka) razpoke.

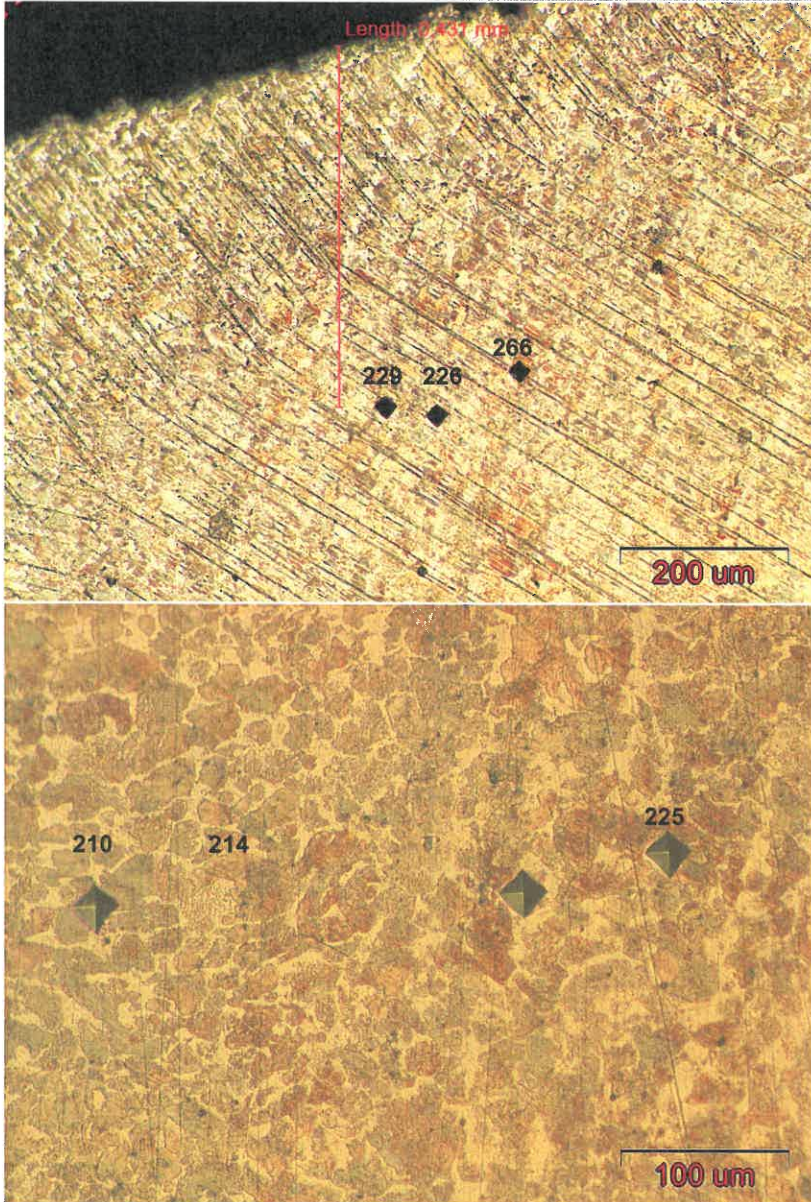
| Posnetek<br>Photo | Opažanja<br>Remarks |
|---|---|
| <p>Length: 0.437 mm</p> <p>229 226 266</p> <p>200 μm</p> <p>210 214 225</p> <p>100 μm</p> | <p>Lokacija meritev:</p> <p>Izmerjene vrednosti mikro trdot HV 0,1 na globini 0,4 mm pod površino loma imajo povprečno vrednost 240 HV.</p> <p>Povprečna vrednost meritve trdot cca. 15 mm pod lomno površino (glej drugi posnetek) je 216 HV.</p> |

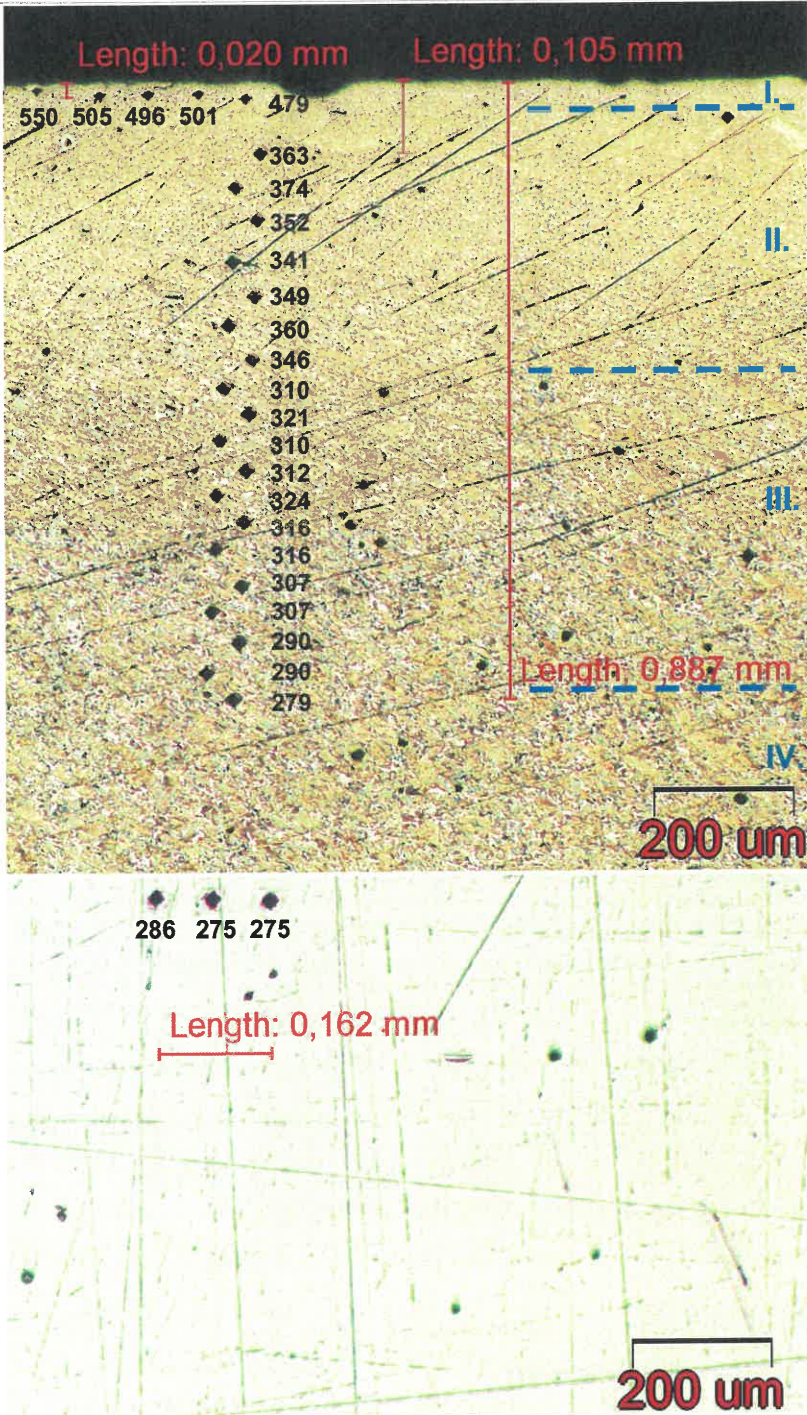
Preizkušanec št. (Specimen No.): 224.2.1

| Posnetek<br>Photo | Opažanja<br>Remarks |
|---|---|
| | <p data-bbox="1074 331 1361 369">Lokacija meritev:</p> <p data-bbox="1074 537 1361 1635">Glede na izmerjene vrednosti mikro trdot HV 0,1 so zaznana štiri območja in sicer območje I. s povprečno vrednostjo 506 HV, območje II. s povprečno vrednostjo 355 HV in območje III. s povprečno vrednostjo 309 HV. Še nižje je območje IV. (v oceni so dodatno upoštevane še tri meritve cca. 10 mm pod tekalno površino-glej drugi posnetek) s povprečno vrednostjo 279 HV.</p> |

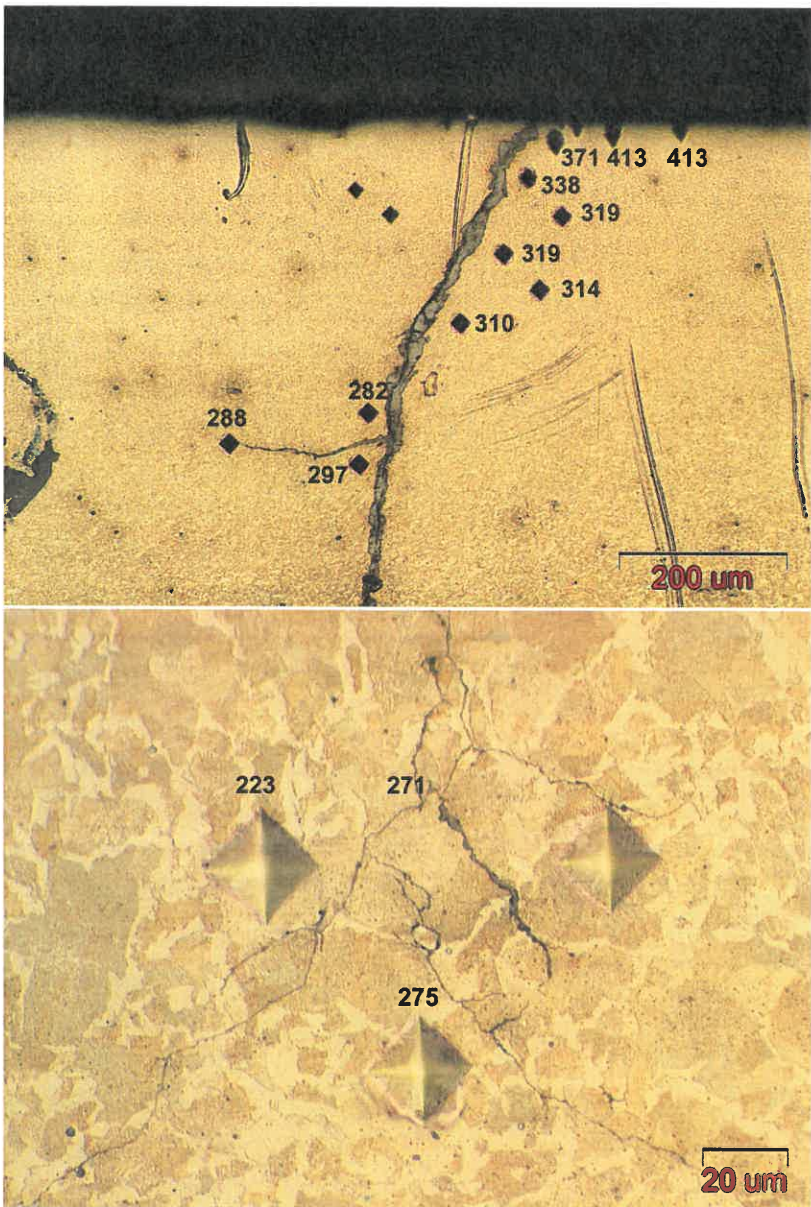
Preizkušanec št. (Specimen No): 224.3

| Posnetek<br>Photo | Opažanja<br>Remarks |
|---|---|
| | <p>Lokacija meritev:</p> <p>Povprečna izmerjena vrednost mikro trdote HV 0,1 pada z globino in sicer je na površini 399 HV, ob prečni veji razpoke na globini cca. 0,3 μm pa znaša le še 289 HV.</p> <p>Ob koncu razpoke (glej drugi posnetek) na globini cca. 8 mm znaša trdota 256 HV.</p> |

- Povprečna izmerjena trdota osnovnega materiala kolesne plošče je 216 HV, medtem ko je trdota osnovnega materiala venca kolesa 256 HV.
- V globini do 40  $\mu\text{m}$  pod tekalno površino znaša povprečna trdota 506 HV. Ta nato naglo pade in znaša 355 HV do globine 300  $\mu\text{m}$ . Sledi ji območje do globine 900  $\mu\text{m}$ , kjer je povprečna trdota 309 HV. Razporeditev trdot po globini ustreza ugotovitvam glede različnih mikrostrukturnih slojev tekalne površine.

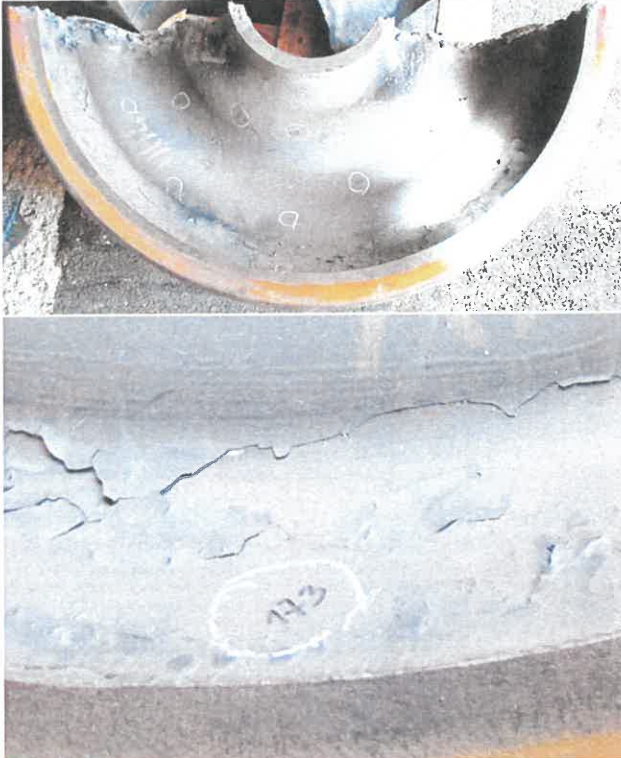
| <b>Posnetek</b><br>Photo | <b>Opažanja</b><br>Remarks |
|---|---|
| | <p>Izmerjena debelina premaza na notranji strani kolesa (mesta meritev označena z belimi krogi) znaša od 298 do 468 <math>\mu\text{m}</math>. Na mestu razpokanega premaza znaša debelina premaza 173 <math>\mu\text{m}</math>.</p> |

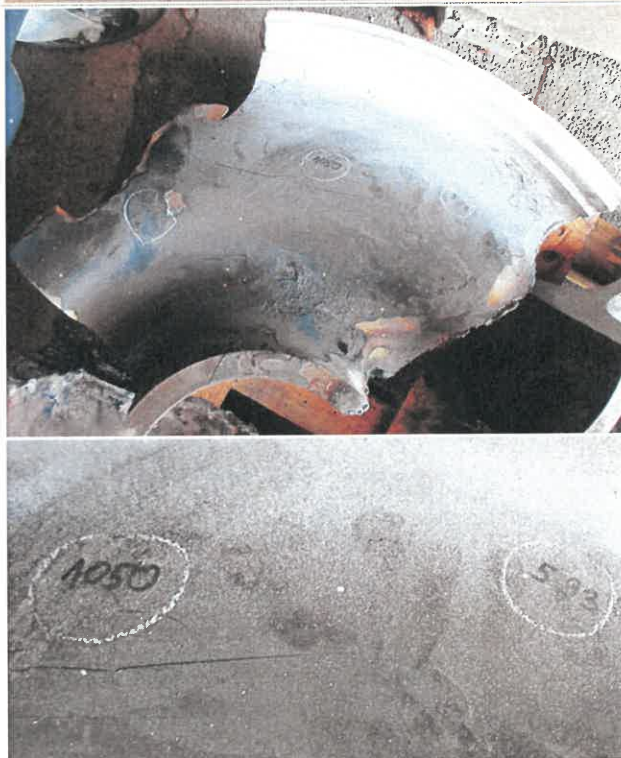
| <b>Posnetek</b><br>Photo | <b>Opažanja</b><br>Remarks |
|---|---|
| | <p>Izmerjena debelina premaza na zunanji strani kolesa (mesta meritev označena z belimi krogi) znaša od 593 do 1050 <math>\mu\text{m}</math>.</p> |

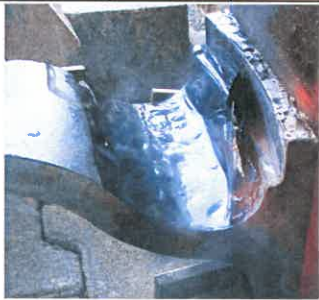
Na mestu med T2 in T3 se pričinja luščenje premaza.

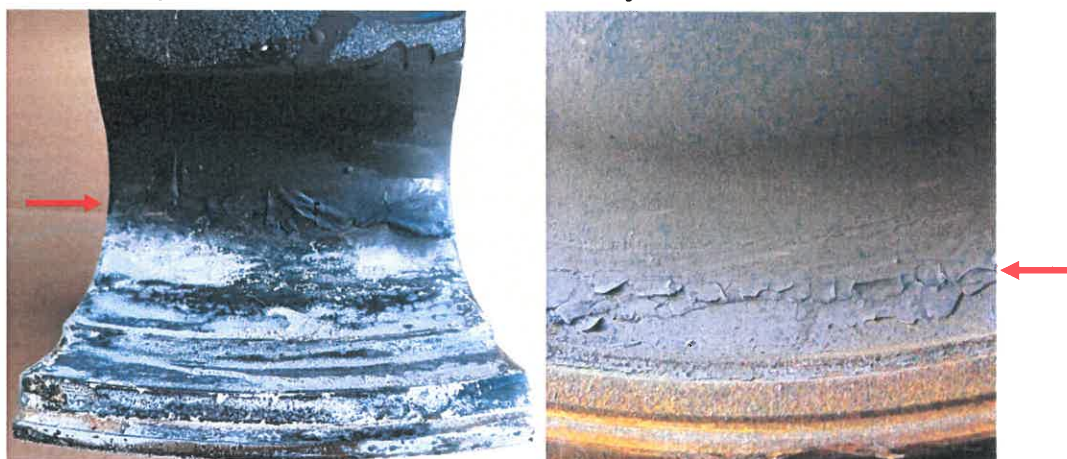
Med primerjavo stanja (izgled) premaza po ohladitvi preskušanca št. 224.4 s stanjem na kolesu po zlomu (glej sl. 20) je mogoče opaziti, da je linija luščenja na preizkušancu št. 224.4 bolj oddaljena od tekalne površine (za cca. 10 mm). Na tej podlagi je mogoče sklepati, da so bile v preskusu toplotne obremenitve dosežene višje temperature preizkušanca št. 224.4, kot na dejanskem kolesu.

Slika 20: Izgled premaza na preizkušancu št. 224.4 po ohladitvi (levo) ter kolesu po lomu (desno, vir fotografije: naročnik)

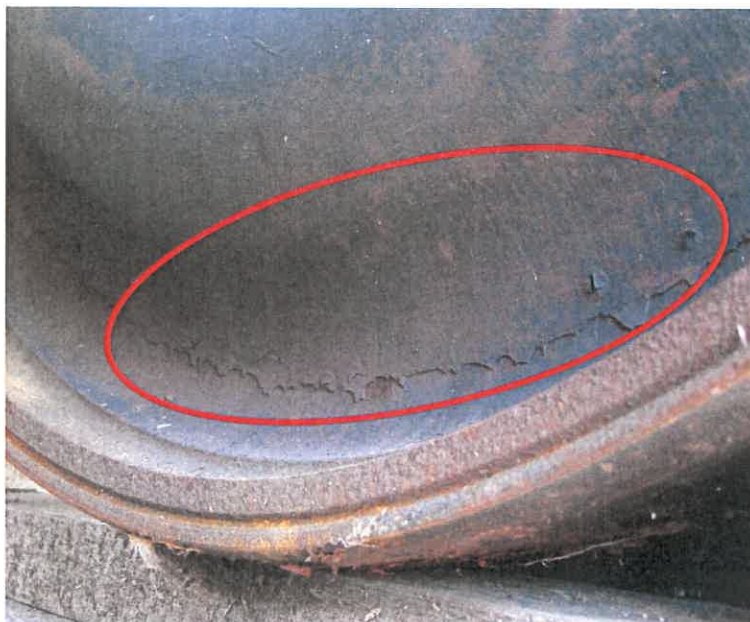
je mogoče z vso gotovostjo trditi, da se levo kolo št. 134334, prve osi drugega osnovnega vozička vagona Eanos št. 31 81 537 5060-5 ni zlomilo zaradi kakršnekoli nepravilnosti na infrastrukturi ali zaradi dinamike ali presežene hitrosti med vožnjo vlaka. Kolo se je zlomilo zaradi utrujenosti materiala monobloka, ki je bil med eksploatacijo termično preobremenjen.

Slika št. 21: Rdeč romb prikazuje rob barve na zunanji strani monobloka zlomljenega kolesa ki je izgorela zaradi termične preobremenitve.
