REPUBLIKA SLOVENIJA  
MINISTRSTVO ZA INFRASTRUKTURO

SLUŽBA ZA PREISKOVANJE LETALSKIH, POMORSKIH IN ŽELEZNIŠKIH NESREČ IN INCIDENTOV

**KONČNO POROČILO O PREISKAVI NESREČE V ŽELEZNIŠKEM PROMETU –  
TRČENJE REGIONALNEGA POTNIŠKEGA VLAKA ŠT. 3375 V CESTNO OSEBNO  
MOTORNO VOZILO, NA UREJENEM IN S CESTNO PROMETNIMI ZNAKI OZNAČENEM  
NIVOJSKEM PREHODU NPR-17.0, MED POSTAJO TRŽIŠČE IN NAKLADALIŠČEM  
MOKRONOG, V KM 17+032, DNE 03.09.2020, OB 07.01 URI**

LJUBLJANA, 11.08.2022

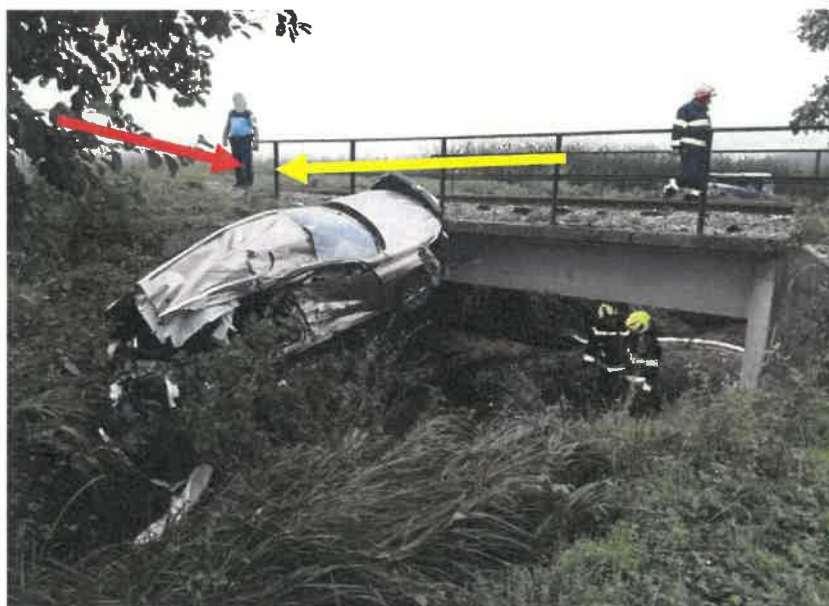
Ob ogledu nesreče je bilo ugotovljeno, da je vlak št. 3375, ki je vozil iz smeri Sevnica v smeri Trebnje s čelom trčil v zadnja vrata desnega boka cestnega osebnega motornega vozila, znamke Renault Megan Grandtour, ki je vozilo iz smeri Martinja vas v smeri Gorenje Jesenice. Po trčenju je cestno vozilo odbilo na brežino potoka Jeseniščica.

Slika št. 1: Rdeča puščica prikazuje smer vožnje vlaka, rumena pa smer vožnje cestnega osebnega motornega vozila

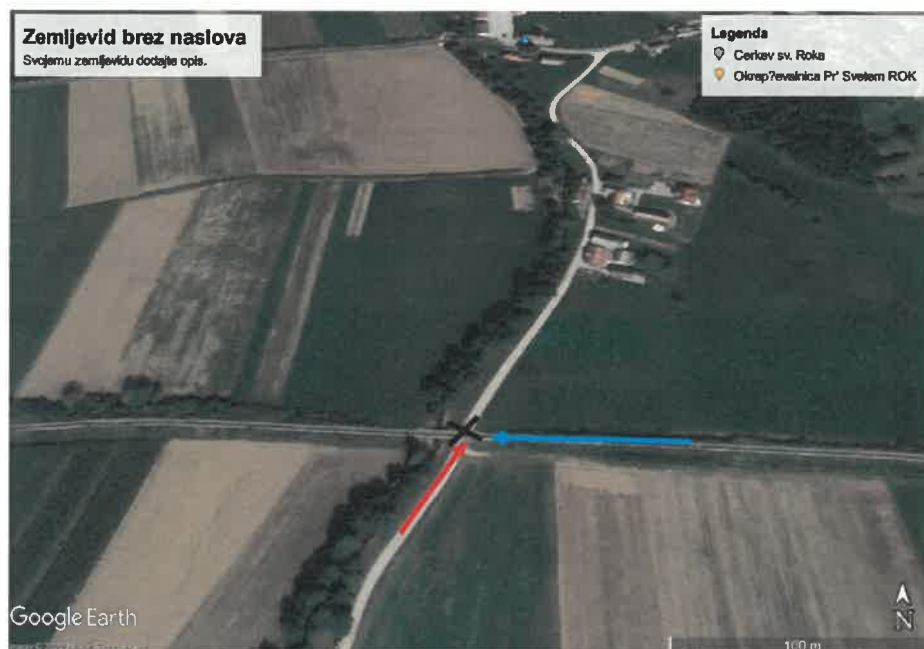
Slika št. 2: mesto trčenja označuje črn križ smer vožnje vlaka modra puščica, smer vožnje cestnega osebnega motornega vozila pa rdeča puščica

Med ogledom je bilo ugotovljeno, da je iz ceste, v smeri vožnje iz katere je pripeljal v nesreči udeležen vlak, udeležencem cestnega prometa pogled na progo zastirala visoka vegetacija in polje s koruzo katere vrh je segal 2,2 m v višino. Posevek s koruzo je bil v času nesreče ob levi strani proge, od nivojskega prehoda oddaljen 11 m, poraščena vegetacija na brežini proge pa 65 m. Med vožnjo vlaka iz smeri postaje Tržišče v smeri nakladališča Mokronog je vegetacija na brežini proge pred nivojskim prehodom, v določenem trenutku, zakrila celotno DMG 713/715-125.

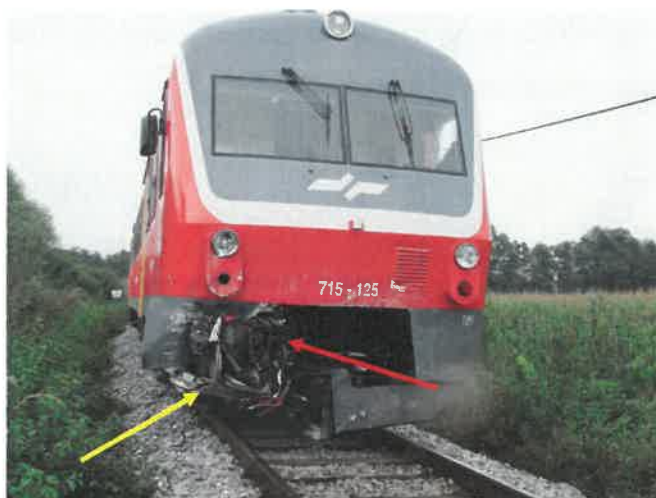
- poškodovana 30 letna voznica cestnega osebne motornega vozila, ki je bila z vozilom nujne medicinske pomoči prepeljana na zdravljenje v bolnišnico Novo mesto;
- poškodba čela krmilne enote DMG 715-125, (povsem uničena avtomatska spenjača, močno poškodovan spodnji desni del čelne strani, manjše poškodbe desnega boka krmilne enote DMG 715-125, stopnica desnih vhodnih vrat za potnike, opraskana desna sprednja vhodna vrata za potnike, opraskan pokrov mazanja desnega ležaja prve osi prvega podstavnega vozička, v smeri vožnje vlaka);
- povsem uničeno cestno osebno motorno vozilo znamke Renault Megan Grandtour.

Slika št. 3: Rdeča puščica prikazuje uničeno avtomatsko spenjačo vlaka št. 3375, rumena pa desno stran čela krmilne enote DMG 715-125

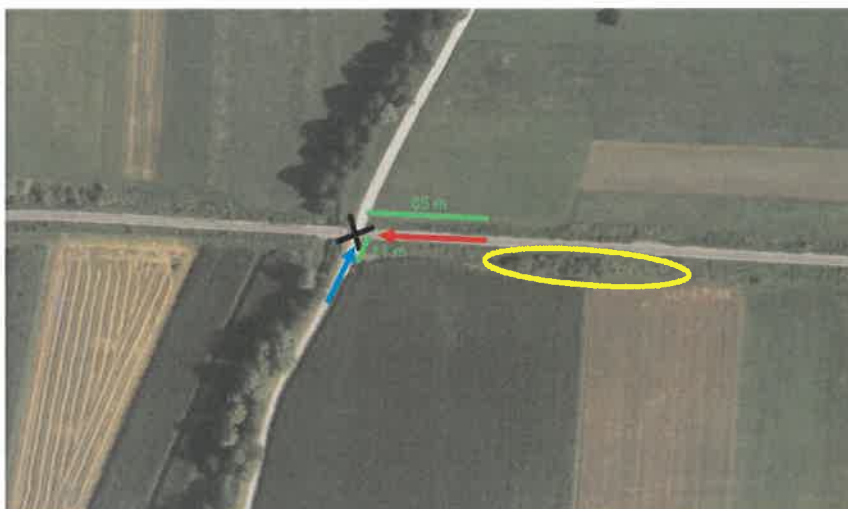
Slika št. 4: Mesto trčenja označuje - črn križ, smer vožnje regionalnega potniškega vlaka št. 3375 - rdeča puščica, smer vožnje cestnega osebnega motornega vozila - modra puščica visoko vegetacijo ob progi – rumen romb, razdalje do vegetacije in do polja s koruzo pa zelena črta.

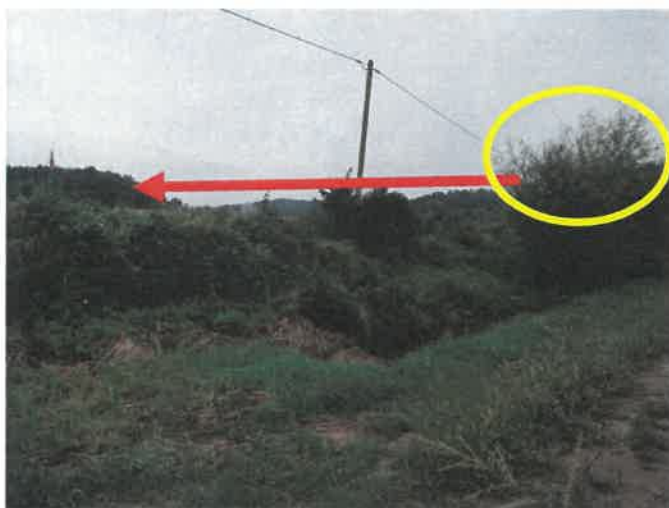
Neposredni vzrok za trčenje regionalnega potniškega vlaka št. 3375, dne 03.09.2020 ob 07.01 uri na urejenem in s cestno prometnimi znaki označenem nivojskem prehodu 17.0 med postajo Tržišče in nakladališčem Mokronog, v km 17.032 je bil visoka vegetacije poraščena ob progi in njiva s koruzo, ki je zastirala pogled na progo neposredno pred nivojskim prehodom.

Posredni vzrok je mogoče pripisati dušilnim lastnostim vegetacije ob progi, ki je bila v času nesreče najbujnejša. Vegetacija je zadušila zvok strojne piščali vlaka, s katero je 500 m pred nivojskim prehodom strojevodja, ob signalni oznaki 206: »Pazi, nivojski prehod«, s signalnim znakom št. 63: »Pazi«, opozarjal udeležence cestnega prometa, da se nivojskemu prehodu približuje vlak.

Slika št. 5: Rdeča puščica prikazuje smer vožnje vlaka, rumeni romb pa ponazarja visoko rastje ob levi strani proge, ki zakriva vidno polje voznika cestnega osebnega motornega vozila v smeri približevanja vlaka nivojskemu prehodu.

- je bilo takoj po nastali nesreči priporočeno, da se ob železniški progi v neposredni bližini nivojskega prehoda 17.1 med postajo Tržišče in nakladališčem Mokronog odstrani vso vegetacijo, ki sega v preglednostni trikotnik nivojskega prehoda. Vegetacijo, ki udeležencem cestnega prometa zastira pogled iz ceste na progo, je potrebno sproti odstranjevati tako, da ne preraste višine gramozne grede proge;
- priporočeno je tudi, da se v času rasti vegetacije izvaja monitoring intenzivnosti rasti.

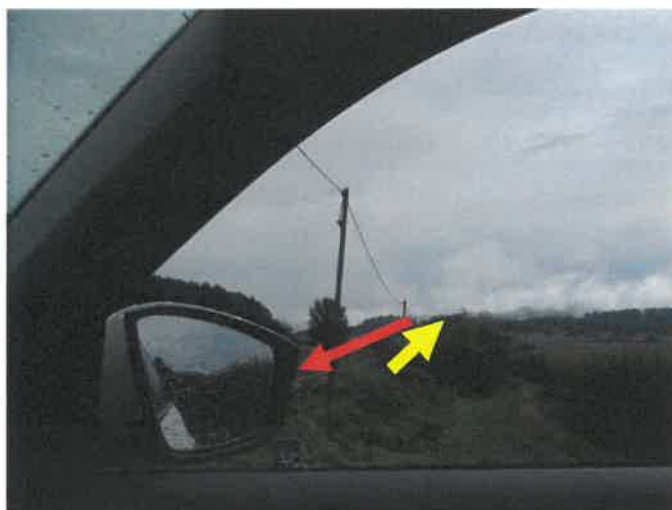
Slika št. 6: Rdeča puščica prikazuje smer vožnje vlaka, rumena pa ponazarja vidno polje voznika cestnega osebnega motornega vozila v smeri približevanja vlaka nivojskemu prehodu.

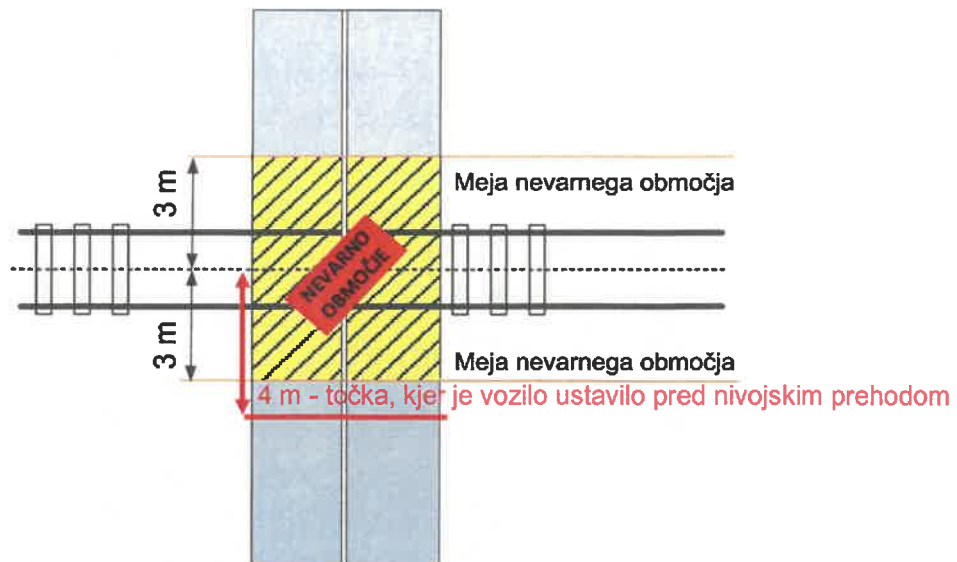
Vlak št. 3375 se je nivojskemu prehodu, pred trčenjem v cestno osebno motorno vozilo, približeval s hitrostjo 64 km/h, kar je 17,8 m/s. Vlak je s spenjačo trčil v zadnja desna vrata cestnega osebnega motornega vozila Renault Megan Grandtour, kar glede na dolžino avtomobila 4625 mm znaša cca 3,1 m od čela avtomobila.

Slika št. 7: Skica nevarnega območja nivojskega prehoda, na kateri je z rdečo premico in dvostransko puščico označena točka v kateri se je cestno vozilo ustavilo pred progo.

V primeru, da se je voznica cestnega osebnega motornega vozila, pred nameravanim prečkanjem prehoda z vozilom ustavila pred nivojskim prehodom, ker se je hotela prepričati, da se prehodu ne približuje vlak, se je najprej ozrla na njeno desno stran v smeri postaje Tržišče, od koder se je prehodu približeval vlak, v nadaljevanju pa je pogled usmerila v nasprotno smer proge, je za to potrebovala vsaj 0,5 sekunde. Ker vlaka ob pogledu v desno, v smeri postaje Tržišče, ni opazila, saj se je le ta v tem trenutku nahajal na območju, kjer je progo zakrivala visoka vegetacija, je z vozilom zapeljala v nevarno območje proge. Upoštevati je potrebno tudi reakcijski čas voznice ob speljevanju, ki znaša vsaj 0,5 sekunde. V 1 sekundi je vlak št. 3375, ki je vozil s hitrostjo 64 km/h prepeljal 17,8 m. Vlak je tako od tistega trenutka moral do nivojskega prehoda prepeljati še 46,2 m za kar je pri hitrosti 17,8 m/s porabil 2,6 sekunde. Glede na dejstvo, da je vlak št. 3375 s čelom krmilne enote DMG 715-125 trčil v zadnja desna vrata cestnega osebnega motornega vozila Renault Megan Grandtour, je voznica cestnega osebnega motornega vozila od mesta kjer se je z vozilom ustavila pred nivojskim prehodom pa do točke trčenja, po speljevanju cestnega osebnega motornega vozila s čelom prepeljala cca 7 m, za kar

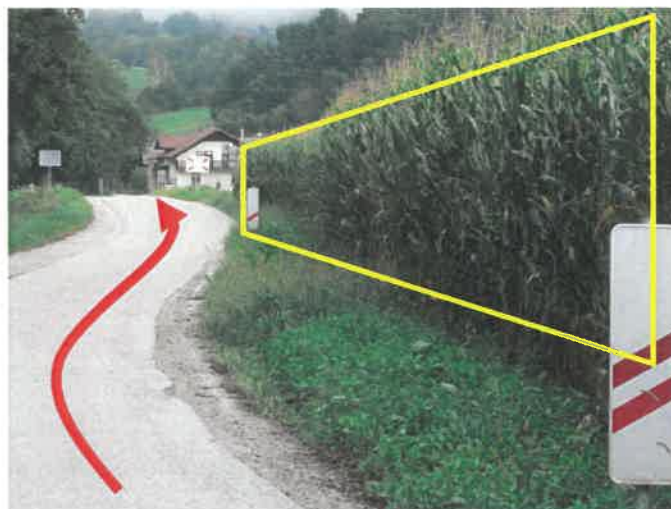
Slika št. 8: Rdeča puščica prikazuje smer vožnje cestnega osebnega vozila rumen trapez pa koruzno polje, ki je bilo od roba cestišča oddaljeno cca 3 m.

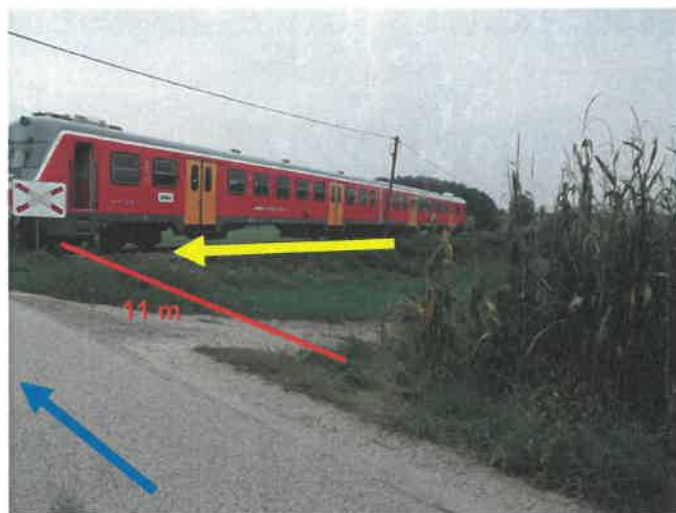
Slika št. 9: Rdeča premica označuje razdaljo od železniške proge do koruze na polju ob desni strani cestišča, rumena smer vožnje vlaka, modra pa smer vožnje cestnega osebnega motornega vozila.

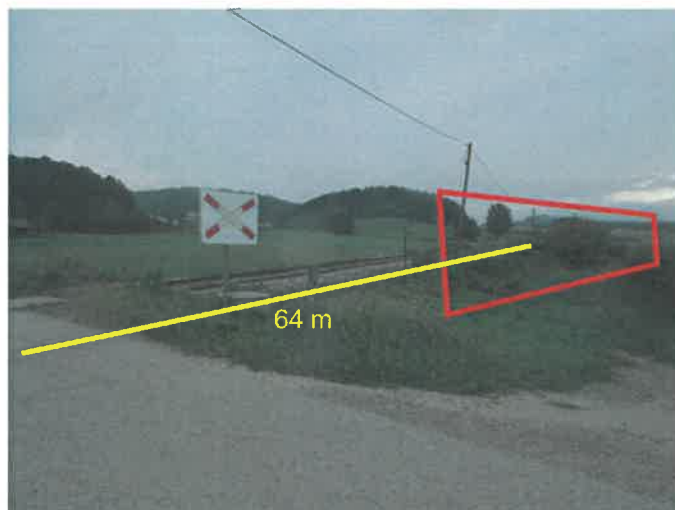
Slika št. 10: Rdeči trapez označuje drog komunikacijskega kabla in vegetacijo, ki zastirata pogled na progo v smeri od koder je pripeljal vlak, rumena premica pa razdaljo od nivojskega prehoda do vegetacije.

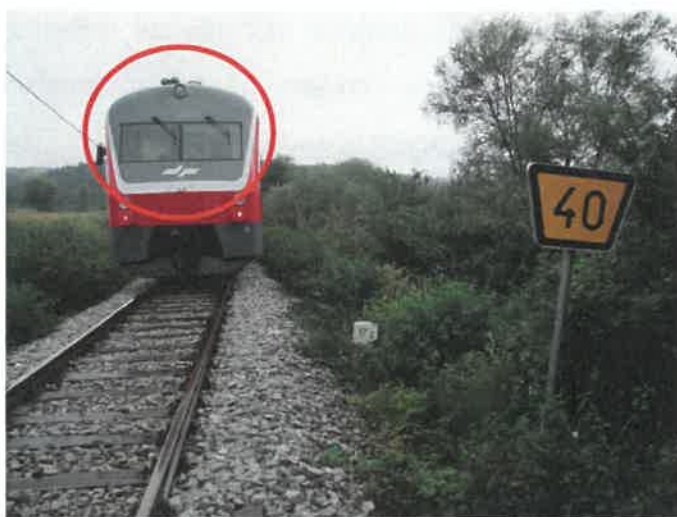
V času nesreče je bilo oblačno, in rahlo megleno, kar je še dodatno zmanjšalo zaznavanje železniškega vozila – vlaka, ki se je približeval nivojskemu prehodu. Čelo DMG 713 je obarvano v sivo barvo, ki je v spodnji tretjini razmejena z rdečim pasom širine cca 40 cm.

Odtенок sive se izrazito dobro zlije z barvnim spektrom okolice, še posebej v času nizke oblačnosti.

Slika št. 11: Rdeči krog označuje obarvanost čela DMG, katerega zgornji del se dobro preljuje v barvni spekter okolice.

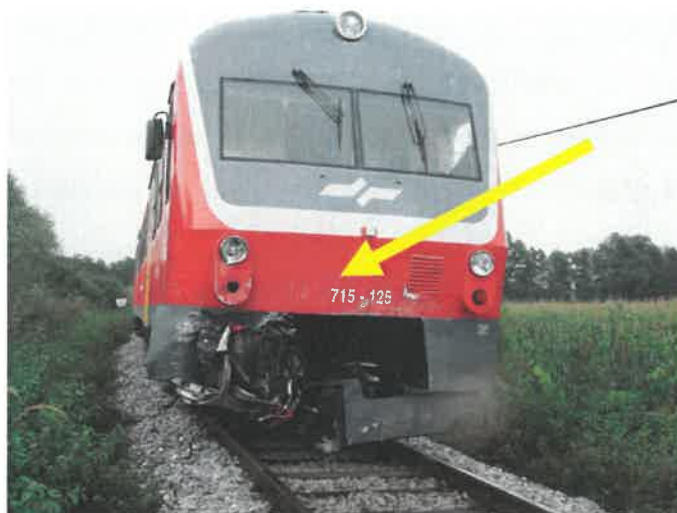
Ob ogledu nesreče je bilo ugotovljeno, da je vlak št. 3375, ki je vozil po progi št. 81 iz smeri Sevnica v smeri Trebnje, s spenjačo čela krmilne enote 715-125 trčil v zadnja vrata desnega boka cestnega osebnega motornega vozila, znamke Renault Megan Grandtour, ki je vozilo iz smeri Martinja vas v smeri Gorenje Jesenice. Po trčenju je cestno osebno motorno vozilo zarotiralo po vzdolžni osi za 180°. Cestno vozilo je odbilo v smeri potoka Jeseniščica, kjer je s čelnim nosilcem obviselo na desni strani vrhnje betonske plošče železniškega mostu, z zadnjim delom pa je obstalo zarito v desno brežino potoka.

Slika št. 12: Rumena puščica prikazuje poškodbe čelne strani krmilne enote DMG 715-125, vlaka št. 3375.

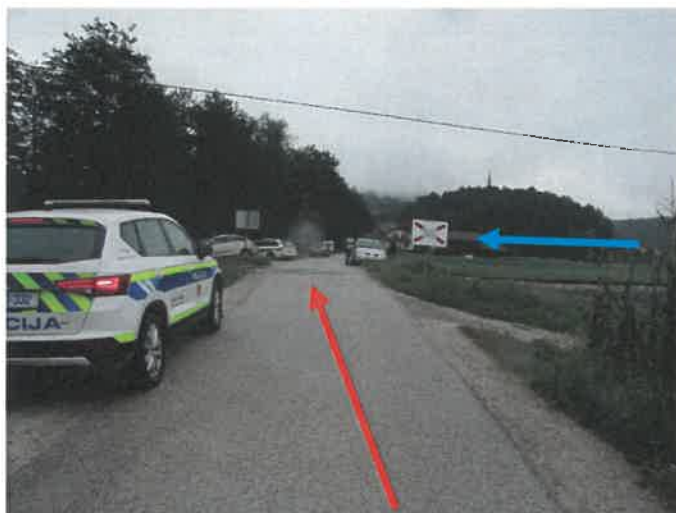
Slika št. 13: Rdeča puščica prikazuje smer vožnje osebnega cestnega motornega vozila, modra puščica pa smer vožnje regionalnega potniškega vlaka št. 3375.

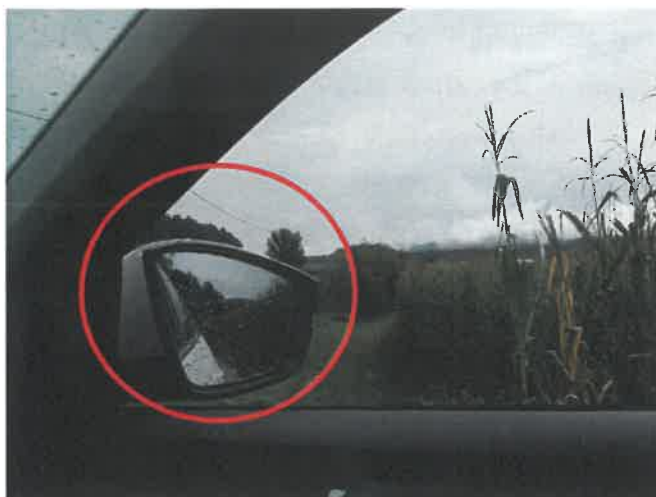
Pogled na prostost proge lahko ovira tudi stransko ogledalo na vozilu.

Slika št. 14: Z rdečim krogom je označeno stransko ogledalo, ki med vožnjo zmanjšuje preglednost.

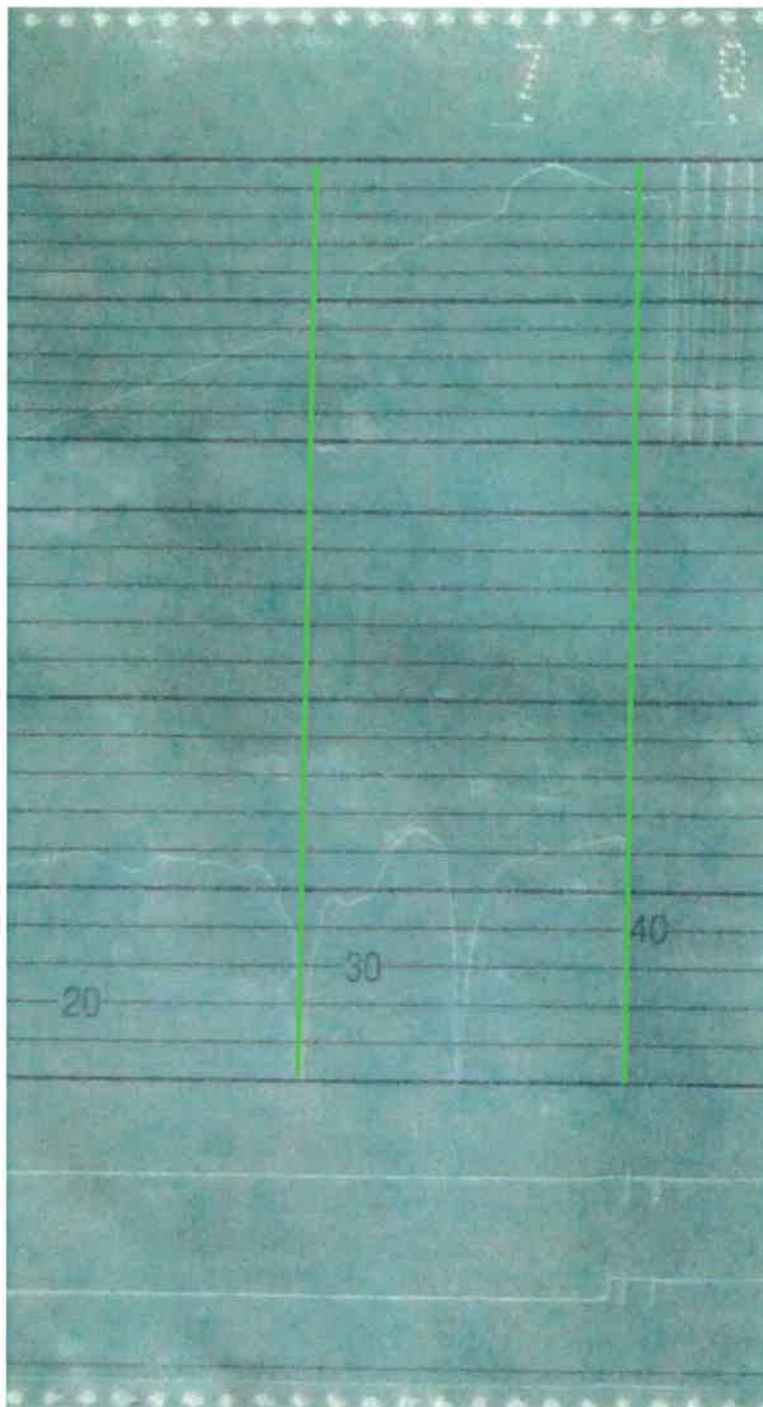
Ob 07:01:16 uri evidentirana uporaba hitre zavore pri hitrosti 64 km/h.

Slika št. 18: Zeleni vertikalni črti na traku zapisa vožnje vlaka št. 3375 označujeta območje na katerem je bila opravljena analiza zapisa.

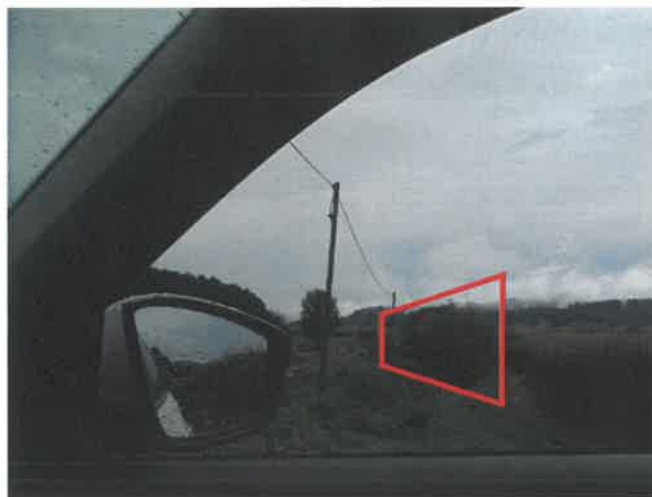
500 m pred nivojskim prehodom iz smeri začetka proti koncu proge, smer Sevnica – Trebnje je na desni strani proge vgrajena signalna oznaka 206: »Pazi, nivojski prehod«. Zaradi visoke vegetacije, ki ima izjemen dušilni učinek zvoka, se signalni znak: »Pazi«, ki ga je oddal strojevodja s strojno piščalko, na območju nivojskega

prehoda slišal zelo slabo ali skorajda nič. Voznica cestnega osebnega motornega vozila se je tako morala zanesti le na vizualno kontrolo prostosti proge.

Slika št. 21: Rdeč trapez označujeta vegetacijo ter drog komunikacijskega omrežja ob progi, ki zastirata pogled na progo v smeri postaje Tržišče.

Če v progovnem pasu ne bi bilo drevje in grmovje, bi se preglednost iz proge proti nivojskemu prehodu izrazito izboljšala, pa tudi zvok strojne piščalke bi se slišal izraziteje. Strojevodja bi lahko v tem primeru prej opazil, ali se nevarnemu območju nivojskega prehoda približujejo udeleženci cestnega prometa in bi jih v tem primeru lahko s strojno piščalko pričel intenzivneje opozarjati, nevarnost zaradi približevanja vlaka. Ob zaznani nevarnosti bi strojevodja lahko tudi prej pričel z zaviranjem vlaka. Z gotovostjo je mogoče trditi, da bi se s povečano preglednostjo na progo, za udeležence cestnega prometa, v smeri postaje Sevnica, zagotovilo več časa za varno prečkanje nevarnega območja ali pa bi se voznik lahko odločil še nekaj trenutkov počakati in dal prednost železniškim vozilom.

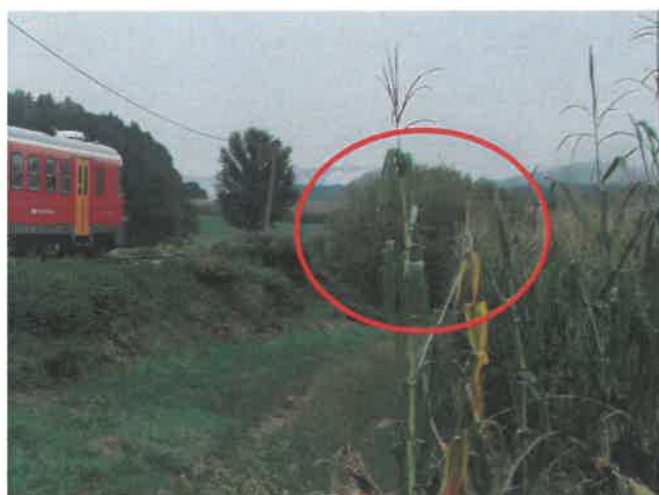
Slika št. 22: Rdeči romb označuje vegetacijo, ki je bila odstranjena neposredno po nesreči.

Upravljavcu železniške infrastrukture je bilo dne 04.09.2020 priporočeno, da se ob progi pred nivojskim prehodom 17.1 odstrani vegetacijo, ki zastira preglednostni trikotnik na nivojskem prehodu. Priporočeno je bilo tudi, da se v smislu zmanjševanja tveganja, zagotovi monitoring preglednostnih trikotnikov na nivojskih prehodih proge št. 81 Sevnica – Trebnje.

Vegetacija ob progi je bila odstranjena neposredno po nastali nesreči.

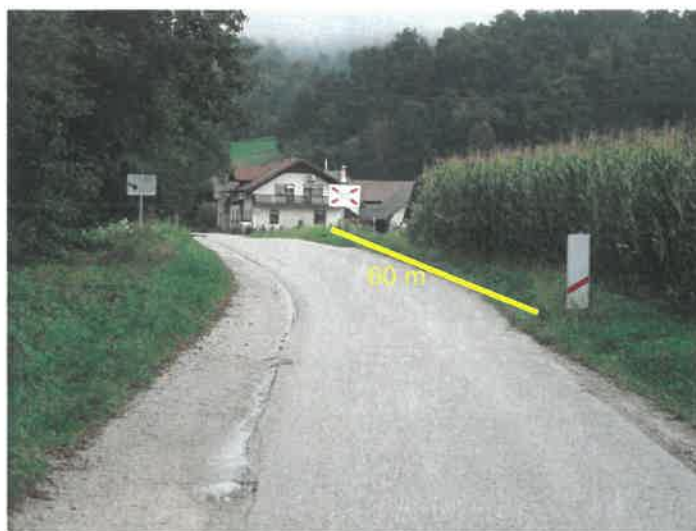
Cestno prometni znaki, razdalja do prehoda ceste čez železniško progo v isti ravnini , ki so postavljeni pred nivojskim prehodom, gledano iz smeri iz katere se je prehodu približevalo v nesreči udeleženo cestno osebno motorno vozilo, so postavljeni na dolžini, 180 m znak št. 1203, 120 m znak št. 1203-1 in 60 m znak št. 1203-2. Znaki niso od nivojskega prehoda oddaljeni v predpisani razdalji, kot to predpisuje Pravilnik o prometni signalizaciji in prometni opreми na cestah (Uradni list RS, št. 99/15, 46/17, 59/18, 63/19 in 150/21), in sicer 240 m za znak št. 1203, 160 m za znak št. 1203-1 in 80 m za znak št. 1203-2.

Slika št. 18: Dolžina oddaljenosti med znakoma št. 1204 in št. 1203-2.
