Številka: 375-5/2021/11

**KONČNO POROČILO O PREISKAVI NESREČE V ŽELEZNIŠKEM PROMETU –  
IZTIRJENJE LOKOMOTIVE RCC-CROATIA, D.O.O., MED PREMIKALNO VOŽNJO  
PREKO KRETNICE ŠT. 60 POSTAJE DOBOVA, DNE 10.01.2021, OB 10.21 URI**

LJUBLJANA, 18.08.2022

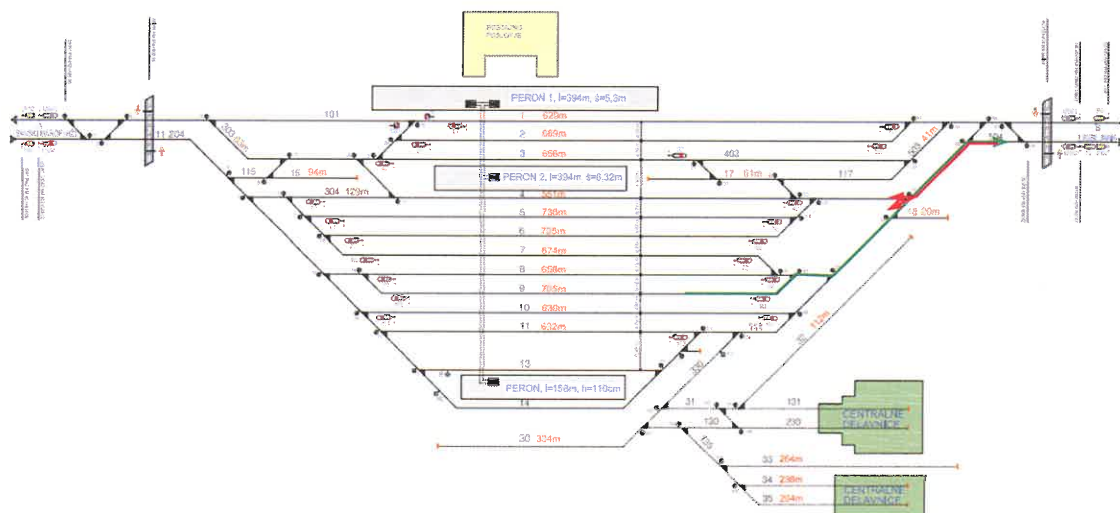
Slika št. 1: Zelena puščica označuje premikalno vožnjo iz tira št. 9 v smeri tira št. 504 rdeča pa premikalno vožnjo iz zveznega tira št. 504, proti kretnici št. 60.

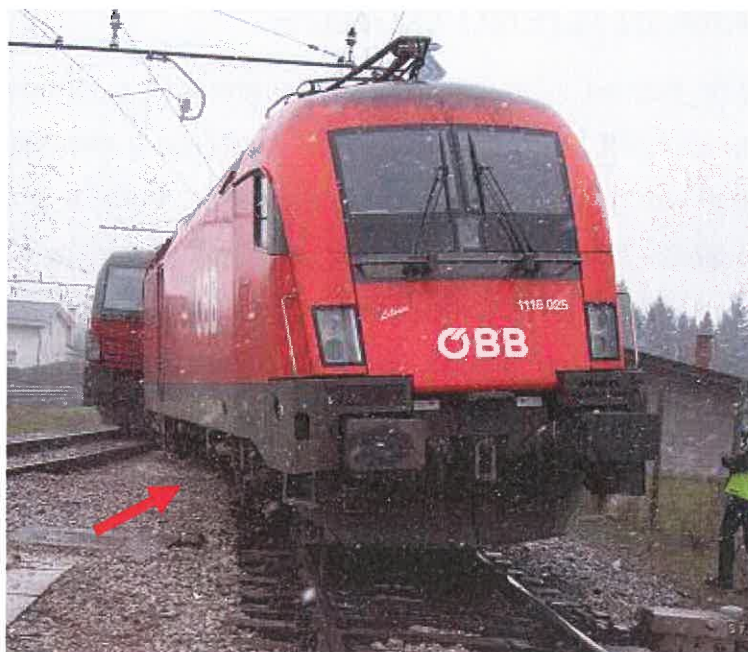
Slika št. 2: Fotografija iztirjenja lokomotive 1116-025 s prvim podstavnim vozičkom na zveznem tiru kretnic št. 60 in 49, z drugim podstavnim vozičkom pa v medtirju zveznega tira kretnic št. 60 in 49 ter zveznega tira kretnic št. 55 in 60.

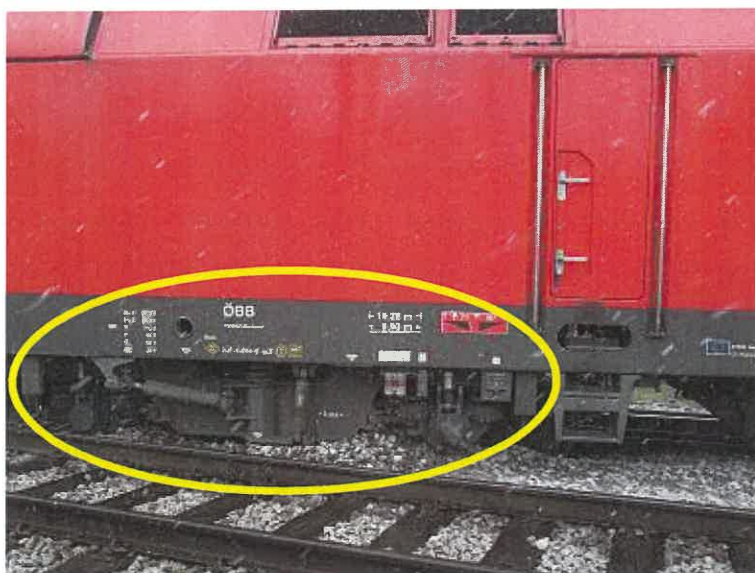
Slika št. 3: Z rumeno elipso so označene posledice iztirjenja drugega podstavnega vozička lokomotive št. 1116-025, ki je bilo povod za vpeljavo preiskovalnega postopka.

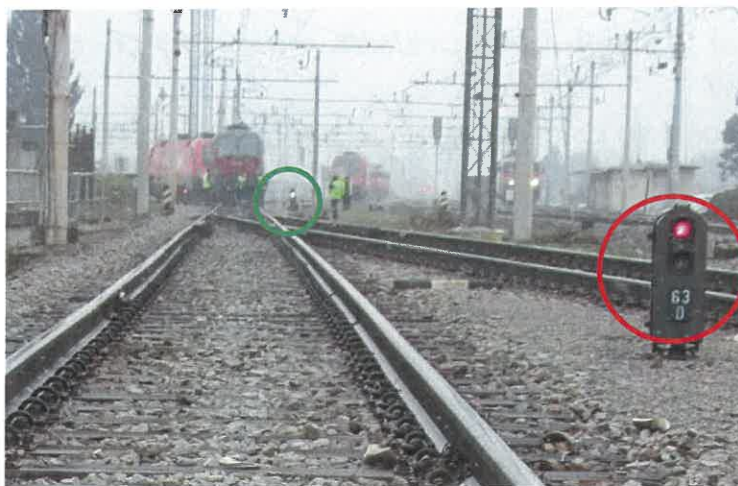
Slika št. 4: Prikazuje premikalno pot za vožnjo premikalnega sestava - v rdečem krogu premikalni signal 63D na tiru 504, ki kaže signalni znak št. 28: »Premik prepovedan«, v zelenem krogu pa premikalni signal 60V na tiru 404, ki kaže signalni znak št. 29: »Premik dovoljen«.

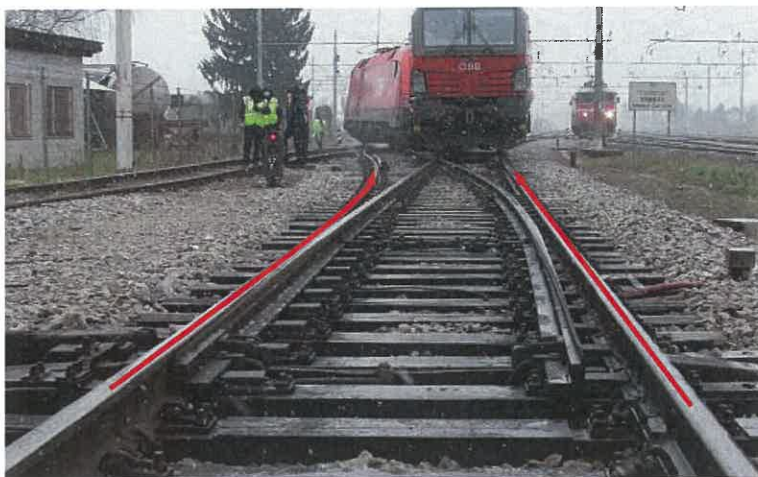
Premikalni sestav je pričel s premikalno vožnjo iz tira št. 504 v km 454.231. Vožnja je potekala mimo premikalnega signala 63D, v km 454.147, ki je kazal signalni znak št. 29: »Premik dovoljen«, preko zveznega tira št. 404, v smeri kretnice št. 60, kjer je s prvo osjo prvega podstavnega vozička zapeljal v odklon v smeri kretnice št. 57, z desnim kolesom druge osi po osnovni tirnici v smeri tira 4, z levim kolesom druge osi pa po osnovni tirnici v smeri kretnice št. 57.

Slika št. 5: Rdeči puščici prikazujeta smer vožnje koles druge osi prvega podstavnega vozička E-lok 1116-025.

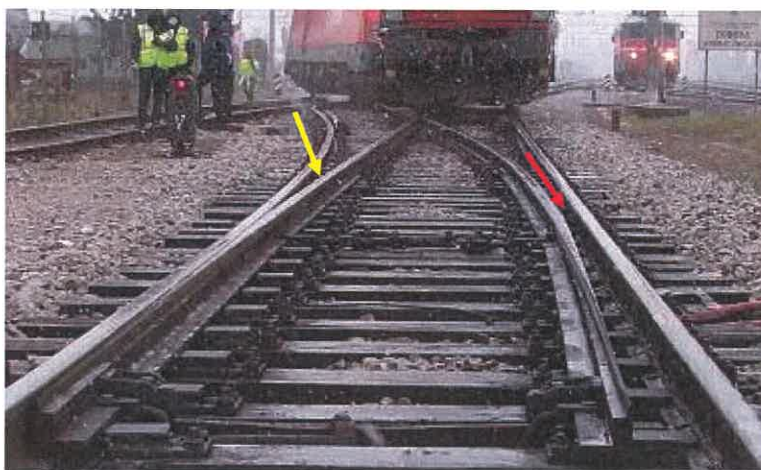
Prve sledi iztirjenja so bile na distančniku nad 19. pragom od vrha ostrice med osnovno tirnico in levo ostrico in na distančniku nad 14. pragom med osnovno tirnico in desno ostrico.

Slika št. 6: Rdeča puščica prikazuje točko prve sledi, na distančniku med ostrico in osnovno tirnico, nad 14. pragom, iztirjenega desnega kolesa druge osi prvega podstavnega vozička lokomotive 1116-025, rumena puščica pa prvo sled na distančniku med levo ostrico in osnovno tirnico nad 19. pragom od vrha ostrice kretnice št. 60.

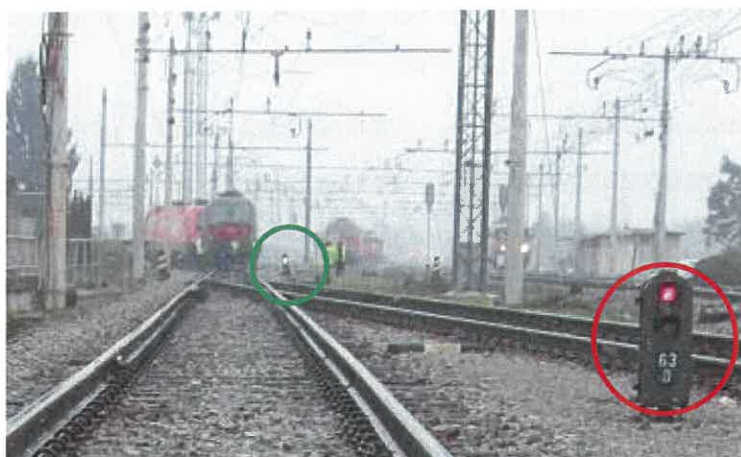
Slika št. 7: Zeleni krog označuje premikalni signal 60V, ki kaže signalni znak št. 28: »Premik dovoljen« rdeča pa označujeta premikalna signala 63D, ki kaže signalni znak št. 28: »Premik prepovedan«.

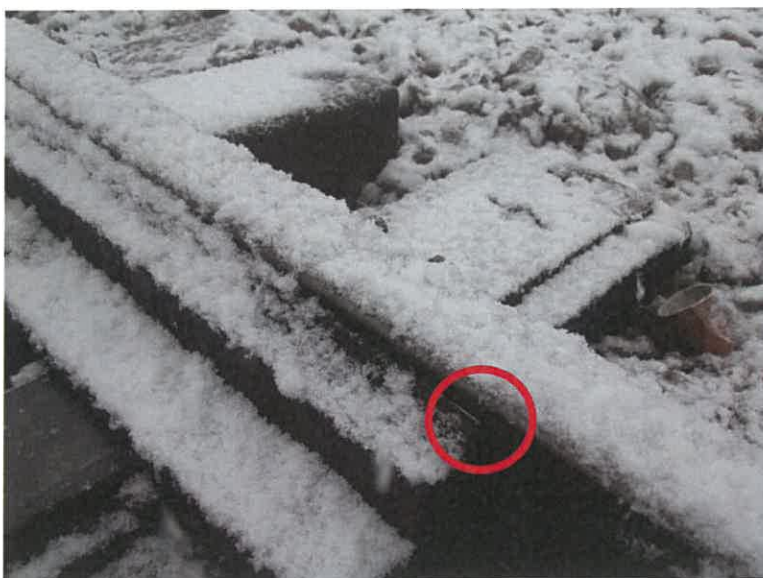
Slika št. 8: Fotografija zasnežene sesne ostrice kretnice št 60, na kateri je bil od udarca rahlo poškodovan vrh, ki je označen z rdečim krogom.

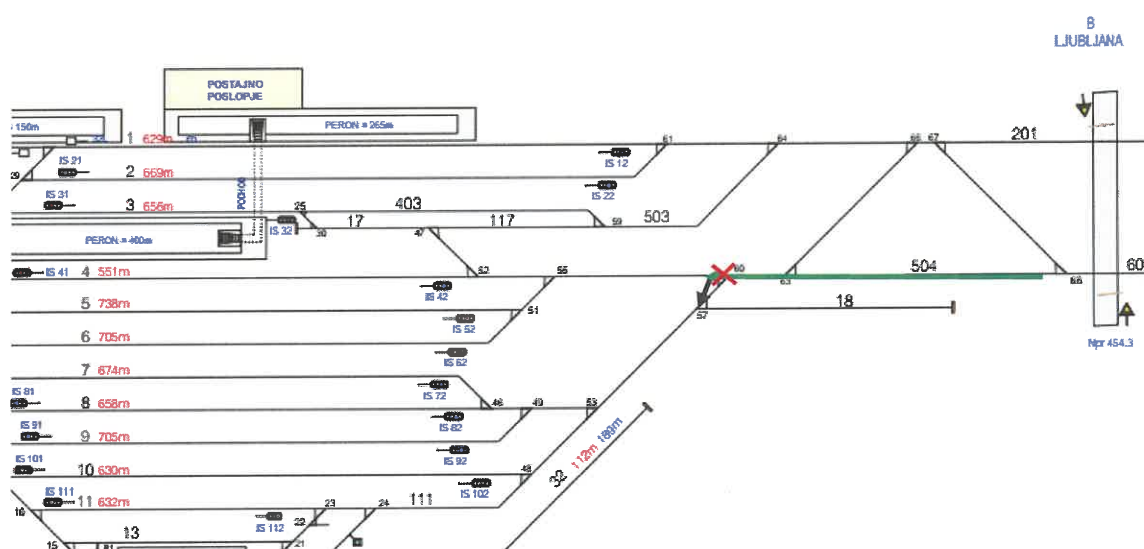
Med prestavljanjem ostric kretnice št. 60 iz položaja za vožnjo v odklon v položaj za vožnjo v premo je rinjena E-lok 1116-025 s prvo osjo prvega podstavnega vozička zapeljal v odklon smeri kretnice št. 57, z desnim kolesom druge osi pa po osnovni tirnici v smeri tira 4, z levim kolesom druge osi pa po osnovni tirnici v smeri kretnice št. 57.

Slika št. 9: Shematski prikaz B strani postaje Dobova, zelena puščica na shemi prikazuje smer vožnje premikalnega sestava spetih lokomotiv 1116 025 in 1293 001, črna puščica prikazuje smer vožnje potiskane, iztirjene lokomotive, rdeč križ pa točko iztirjenja.

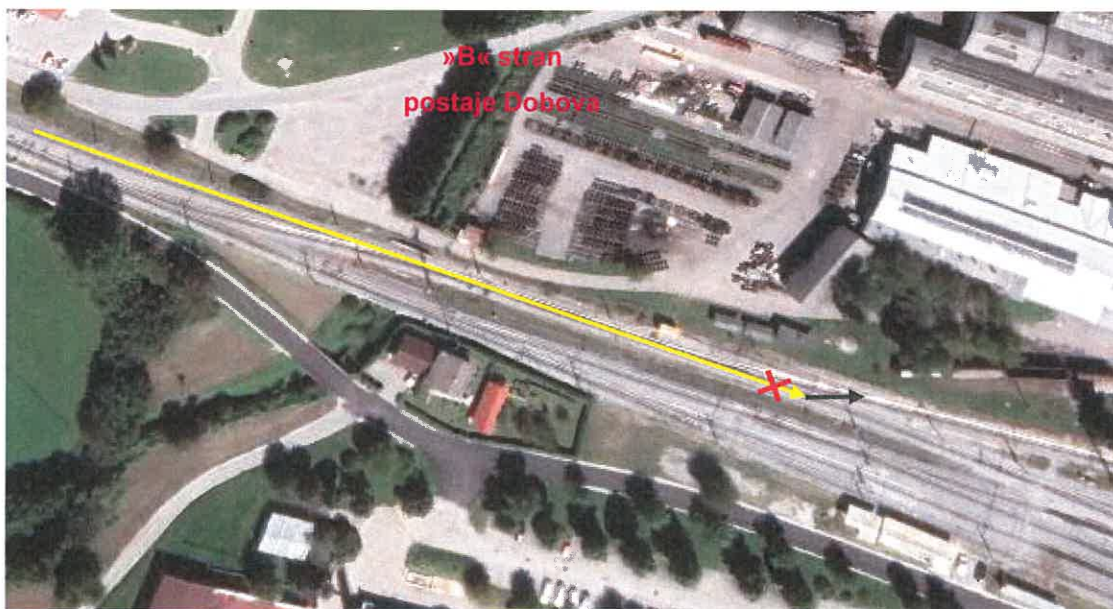
Slika št. 10: Rdeč križ prikazuje mesto iztirjenja rinjene lokomotive 1116-025 na kretnici št. 60, rumena puščica smer vožnje premikalnega sestava, črna puščica smer v katero je bila odrinjena iztirjena lokomotiva.

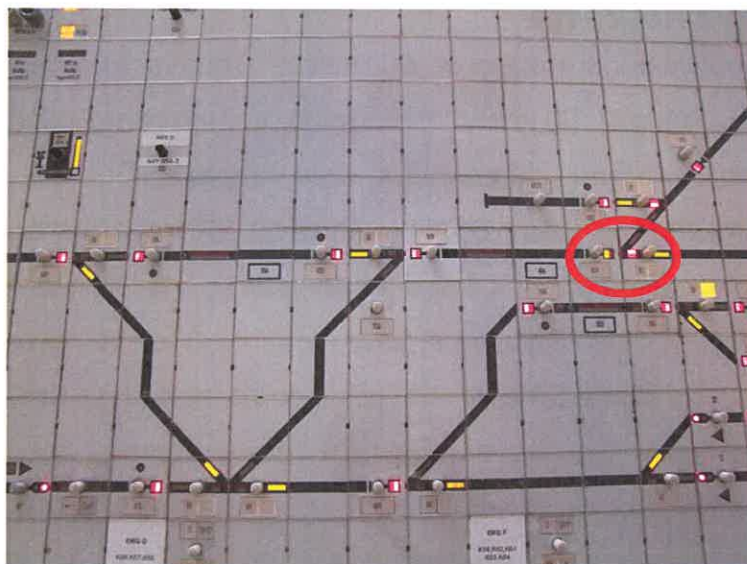
Premikalni signal 60V je ob ogledu kraja nesreče neposredno po dogodku, kazala signalni znak št. 29: »Premik dovoljen« kretnica št. 60 pa je bila postavljena v pravilno in natančno lego v premo v smeri tira št. 4.

Na postavljalni mizi ERSV naprave so se indikacije na mozaikih ujemale z dejanskim stanjem na terenu.

Slika št. 11: Z rdečo elipso je označen premikalni signal 60V ter krak lege kretnice na postavljalni mizi ERSV naprave iz tira št. 504 v smeri tira št. 4, neposredno po iztirjenju.

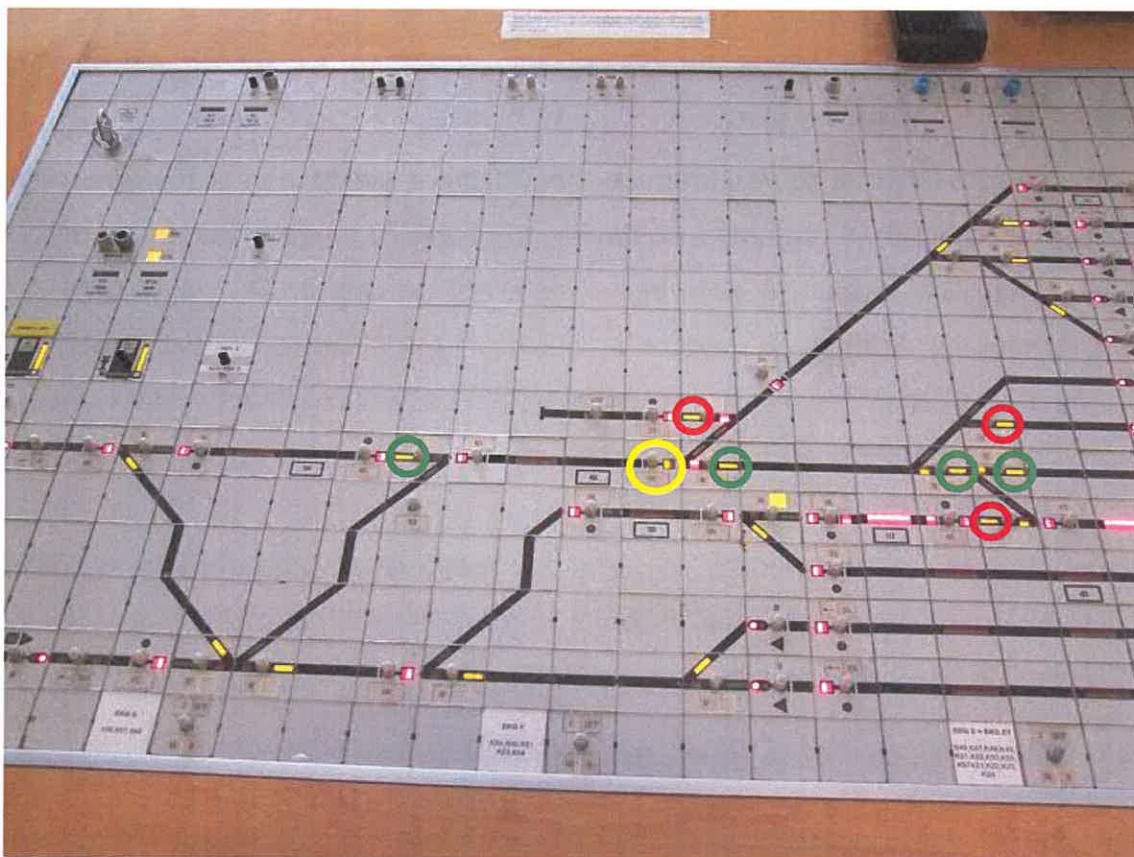
Iz indikacij na mozaikih postavljalne mize ERSV naprave postaje Dobova je med ogledom neposredno po dogodku bilo razvidno, da so bile enojne kretnice št. 63, 60, 55 in 52 postavljene v pravilno in natančno lego za vožnjo v premo proti tiru št. 4. Kretnice št. 57, 51 in 47 so bile postavljene v bočno zaščito.

Slika št. 12: Z zelenimi krogi na mozaikih postavljalne mize ERSV naprave so označene kretnice, ki so bile neposredno po dogodku postavljene v lego premo v smeri tira št. 4, z rdečimi krogi so označene kretnice v bočni zaščiti, z rumenim krogom pa premikalni signal 63V, ki je kazal signalni znak št. 29: »Premik dovoljen«.

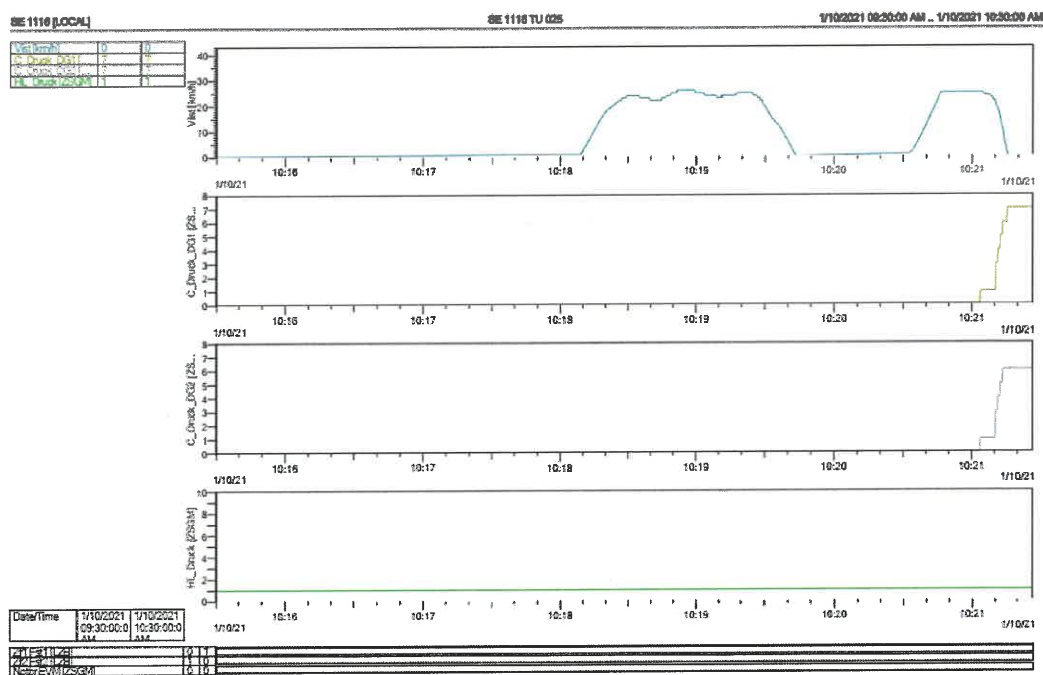
Slika št. 18: Digitalni zapis vožnje E-lok 1116 025 med premikom v postaji Dobova z dne 10.01.2021.

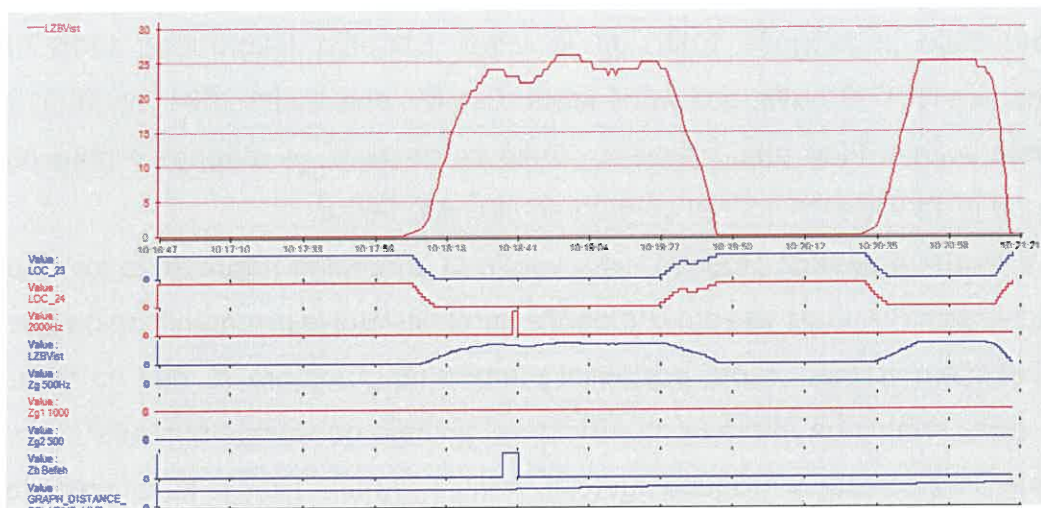
Slika št. 19: Digitalni zapis vožnje E-lok 1293 001 med premikom v postaji Dobova, z dne 10.01.2021.
